土砂災害警戒区域・土砂災害特別警戒区域 区域図

| 区域番号 | II-3963 |
| 区域の名称 | 上朝宮(6) |
| 区域の所在地 | 滋賀県甲賀市信楽町上朝宮 |

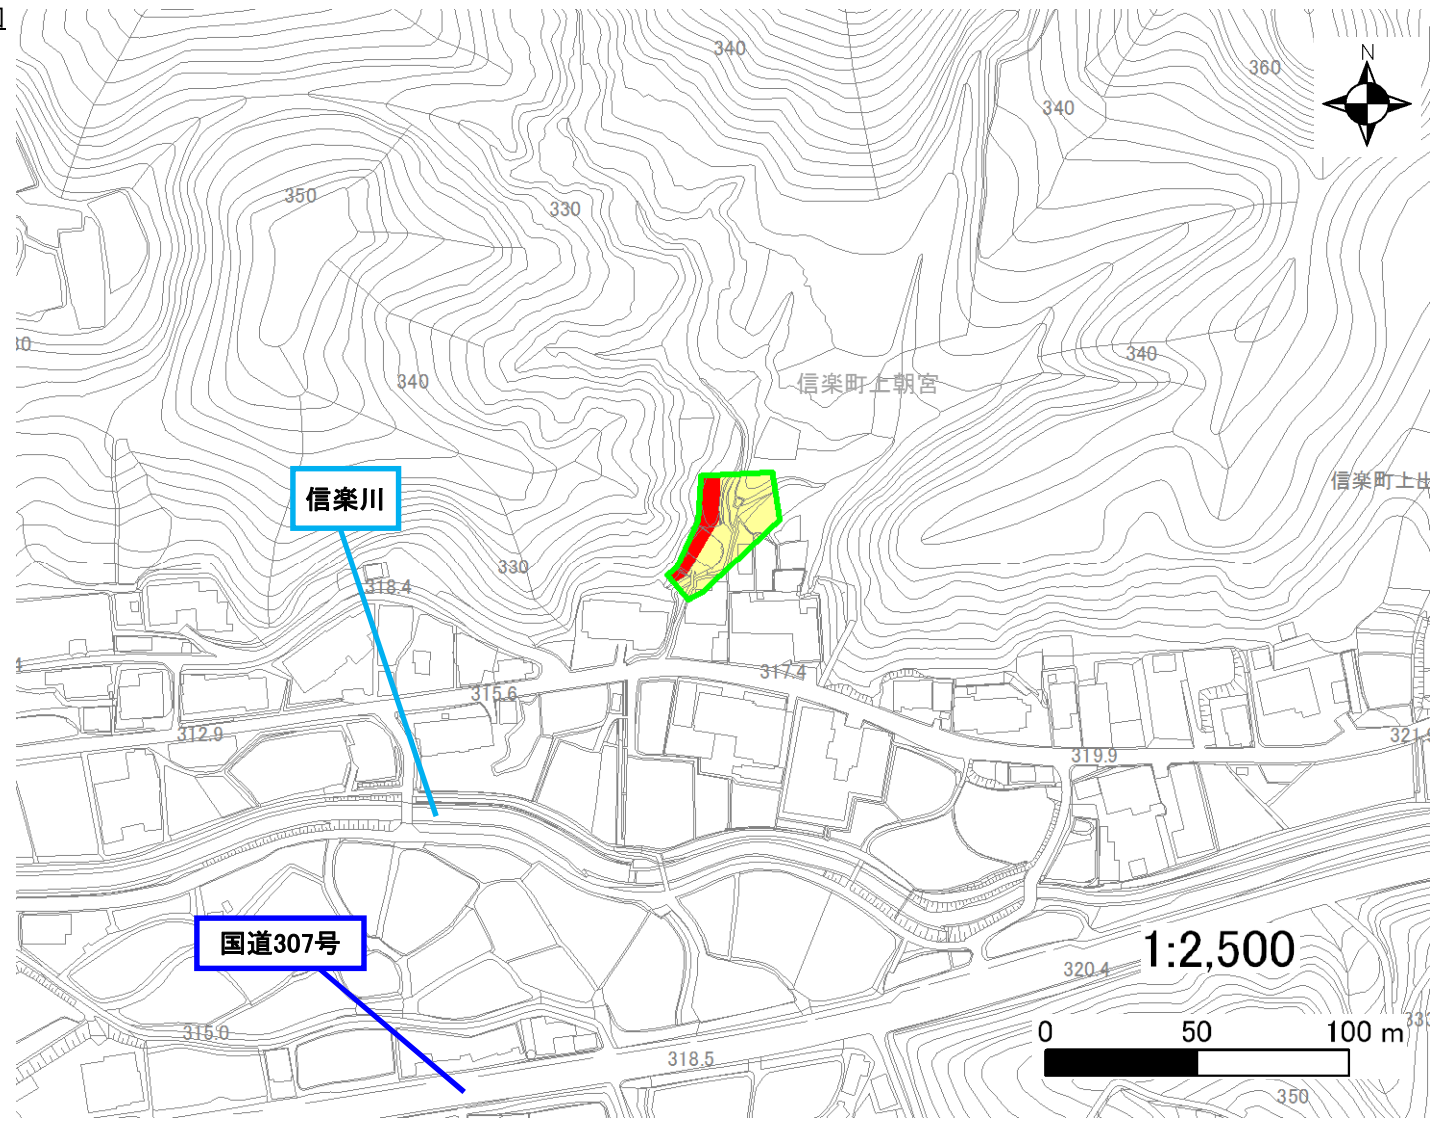
○ この区域図は、空中写真測量による地形図に、実測による区域図を投影したものであり、一部異なって見える場合があります。詳しくは、土木事務所にお尋ねください。

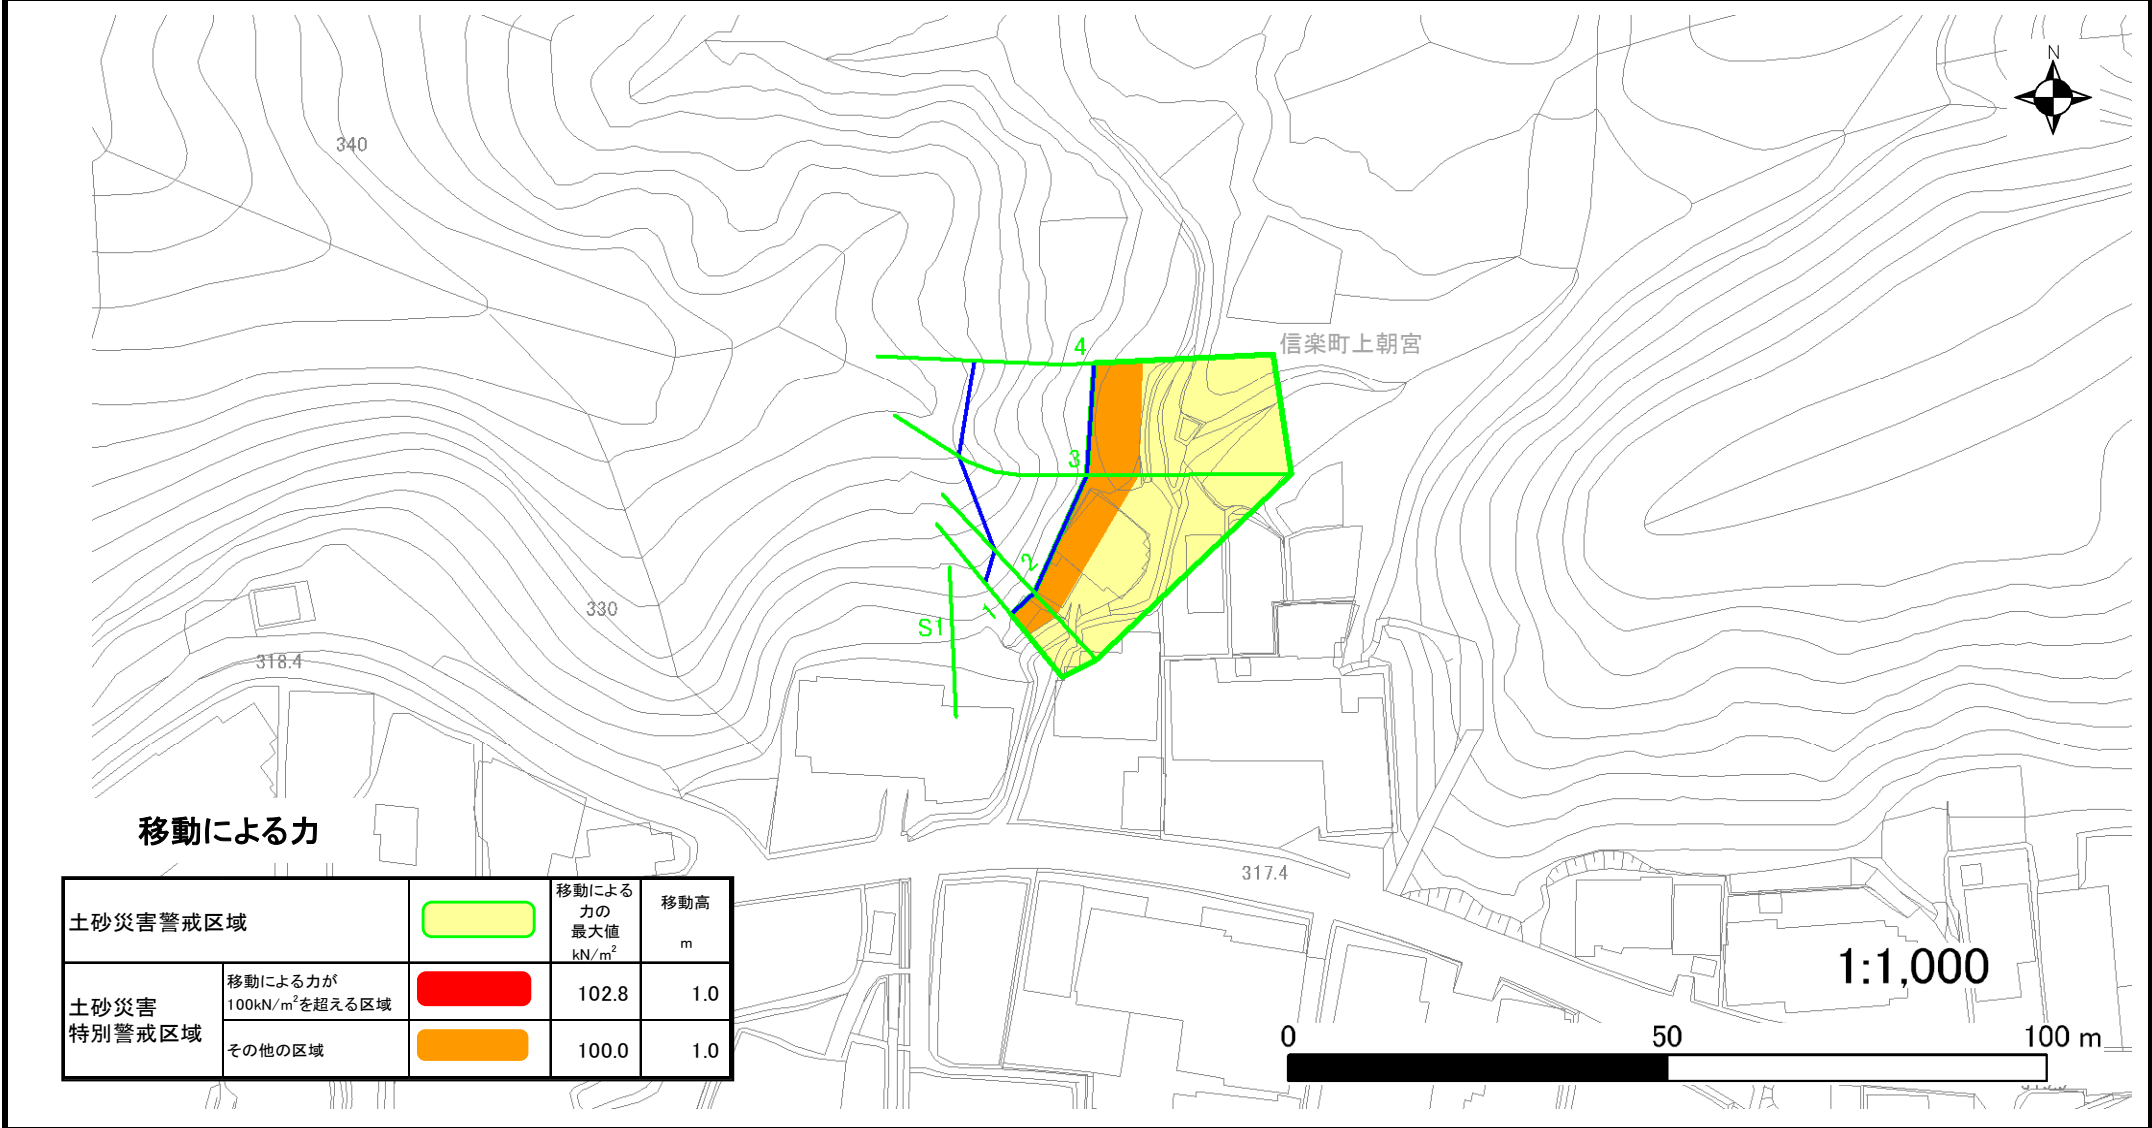
土砂災害警戒区域等設定図

移動による力

| 土砂災害警戒区域 | | 移動による力の最大値 kN/m ² | 移動高 m |
|---|---|---|---|
| 土砂災害特別警戒区域 | 移動による力が100kN/m ² を超える区域 | 102.8 | 1.0 |
| | その他の区域 | 100.0 | 1.0 |

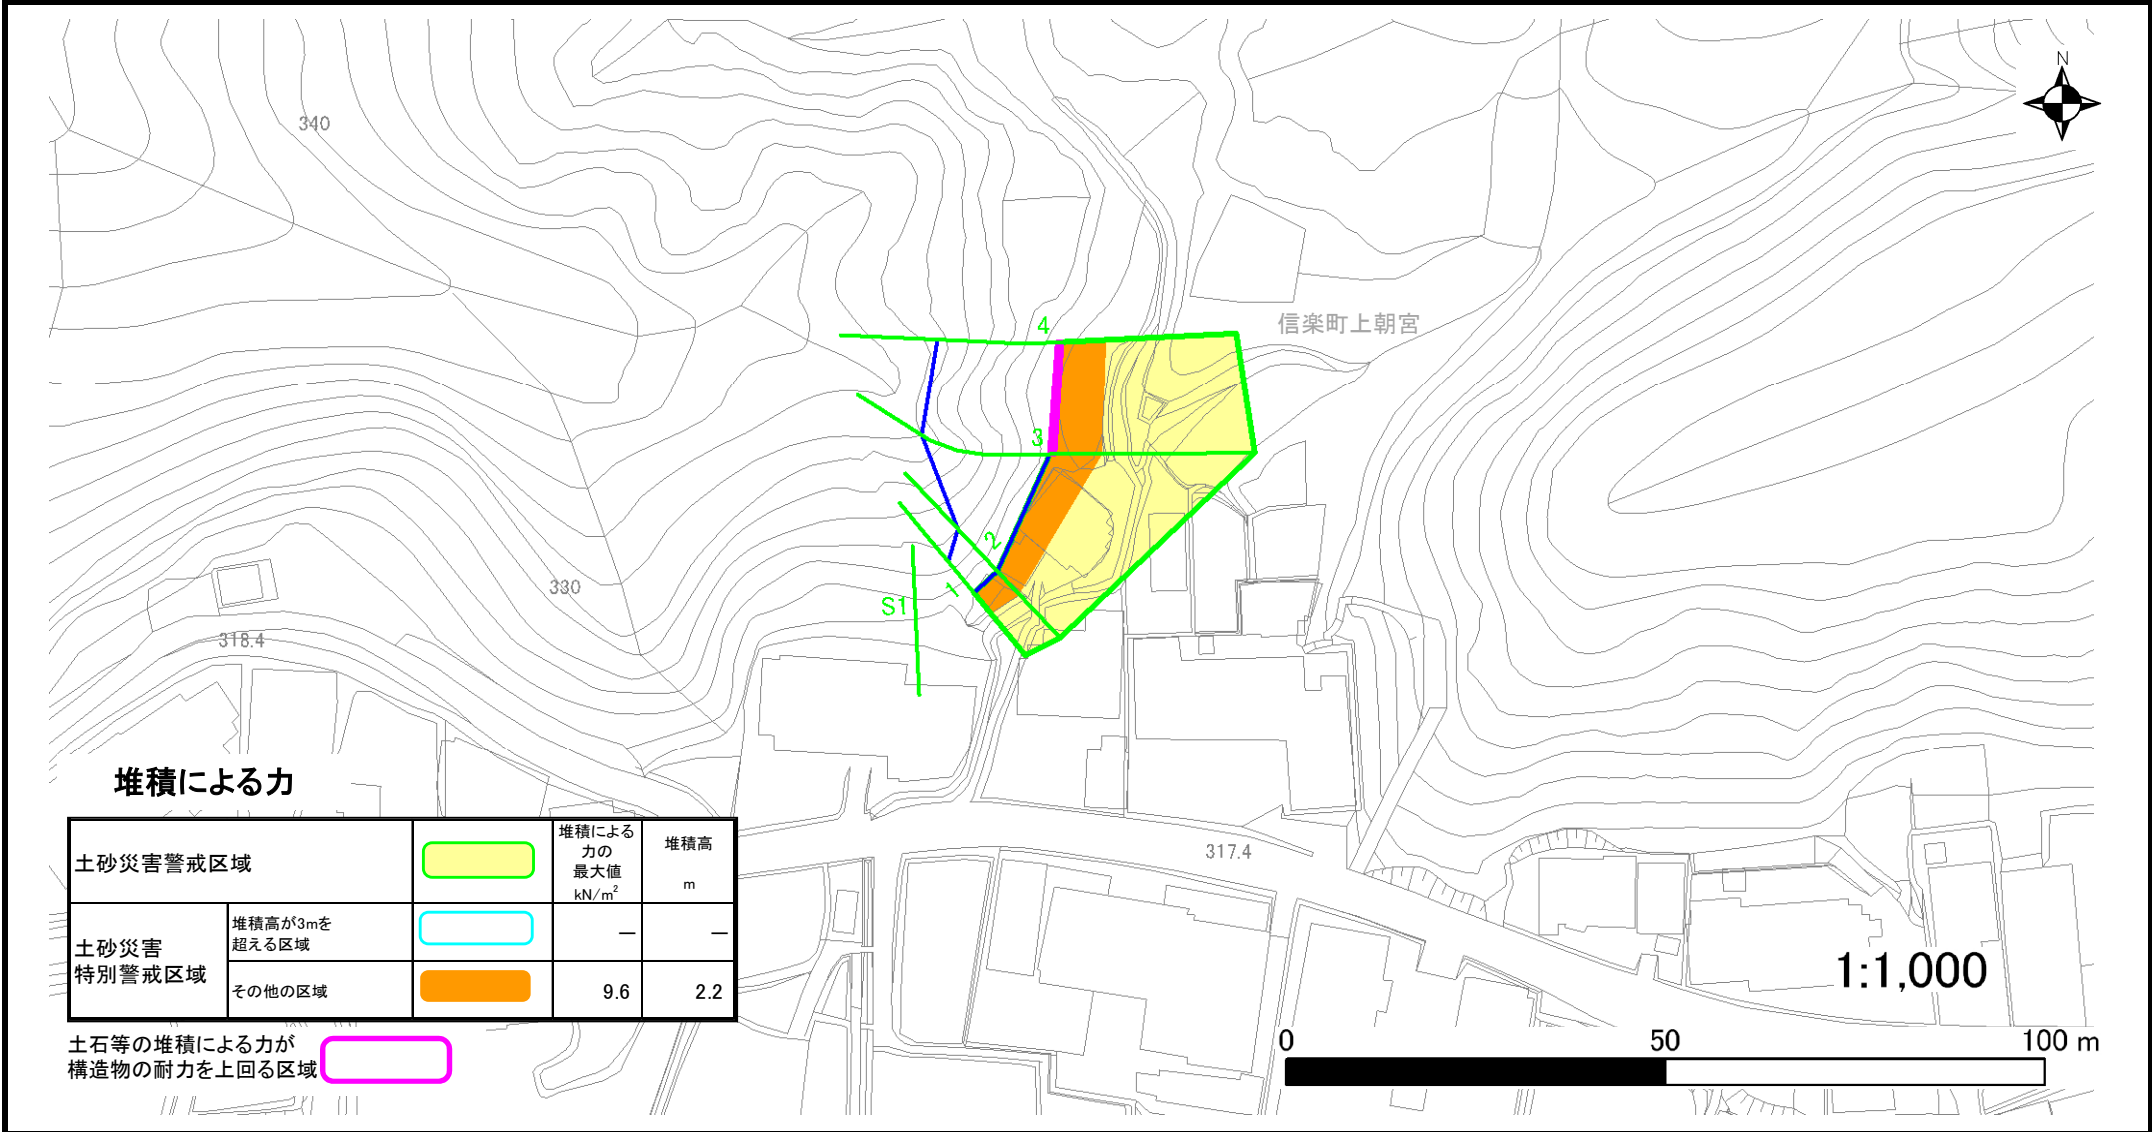
土砂災害警戒区域等設定図

堆積による力

| 土砂災害警戒区域 | | 堆積による力の最大値 kN/m ² | 堆積高 m |
|---|---|---|---|
| 土砂災害特別警戒区域 | 堆積高が3mを超える区域 | — | — |
| | その他の区域 | 9.6 | 2.2 |

土石等の堆積による力が構造物の耐力を上回る区域
