土砂災害警戒区域・土砂災害特別警戒区域 区域図

自然現象の種類	急傾斜地の崩壊
区域番号	II-3520
区域の名称	上朝宮(10)
区域の所在地	滋賀県甲賀市信楽町上朝宮

# 土砂災害警戒区域等設定図(オルソ画像)

# 土砂災害警戒区域等設定図

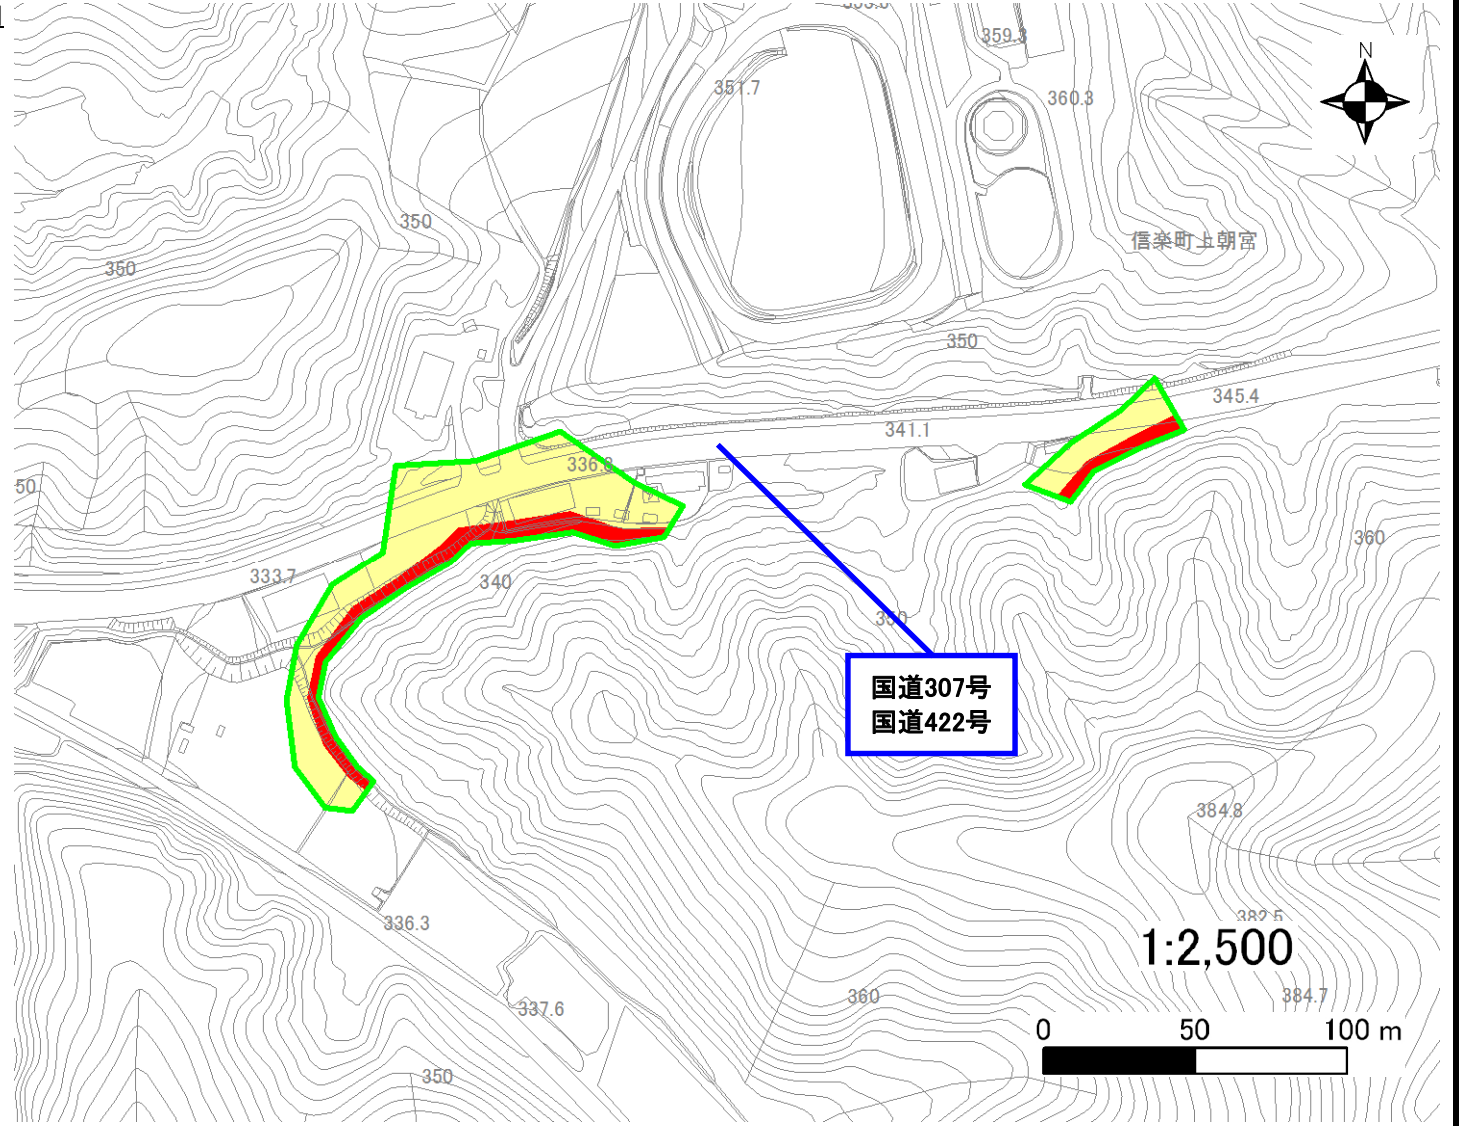
土砂災害警戒区域

土砂災害特別警戒区域

○ この区域図は、空中写真測量による地形図に、実測による区域図を投影したものであり、一部異なって見える場合があります。詳しくは、土木事務所にお尋ねください。

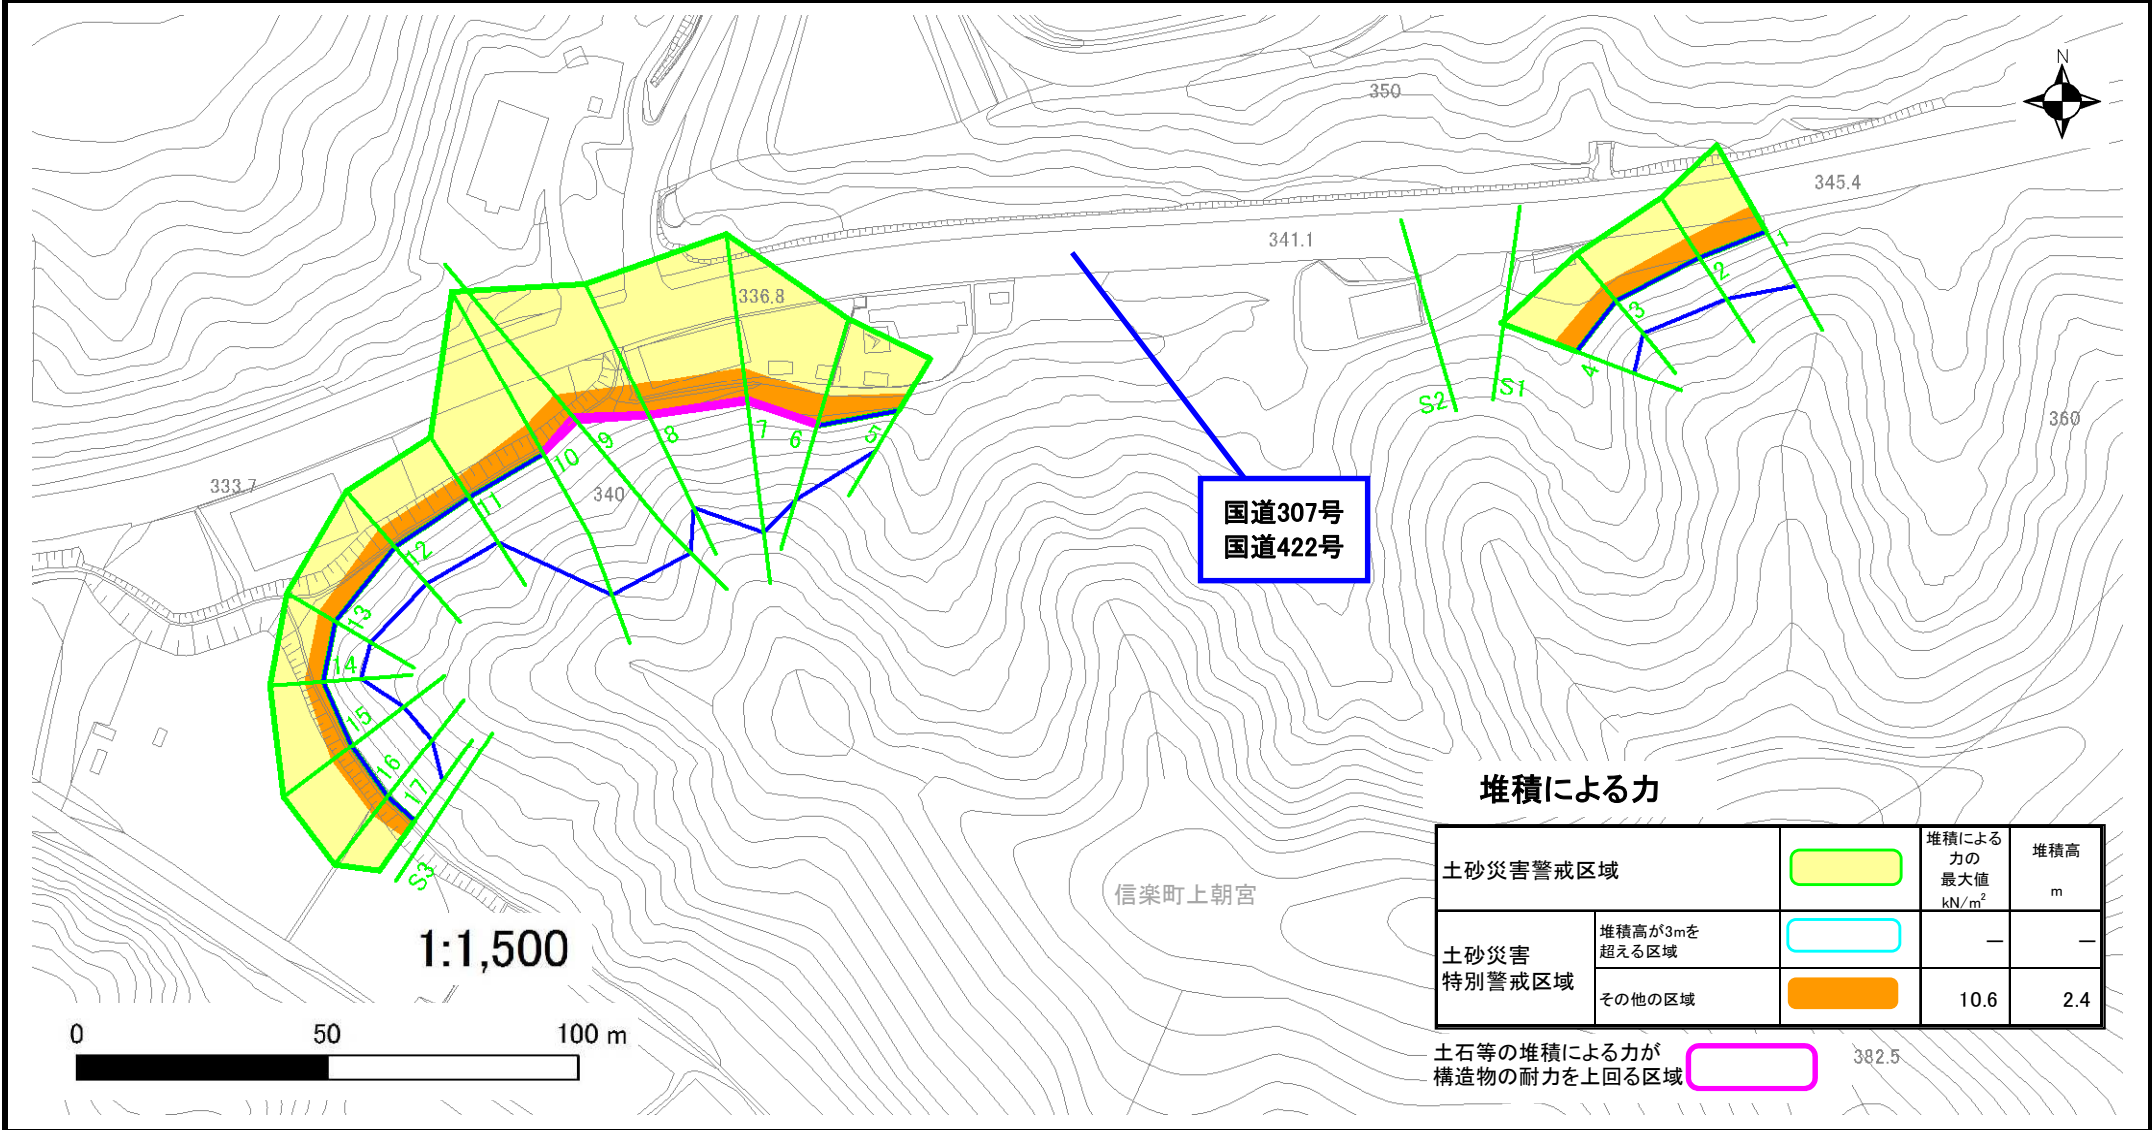
# 土砂災害警戒区域等設定図

移動による力

土砂災害警戒区域		移動による力の最大値 kN/m <sup>2</sup>	移動高 m
土砂災害特別警戒区域	移動による力が100kN/m <sup>2</sup> を超える区域	104.0	1.0
	その他の区域	100.0	1.0
