告示年月日 平成 30 年 3 月 16 日

告示番号 滋賀県告示第 104 号

土砂災害警戒区域・土砂災害特別警戒区域 区域図

自然現象の種類	急傾斜地の崩壊
区域番号	III-1221
区域の名称	南郷6
区域の所在地	滋賀県大津市南郷五丁目

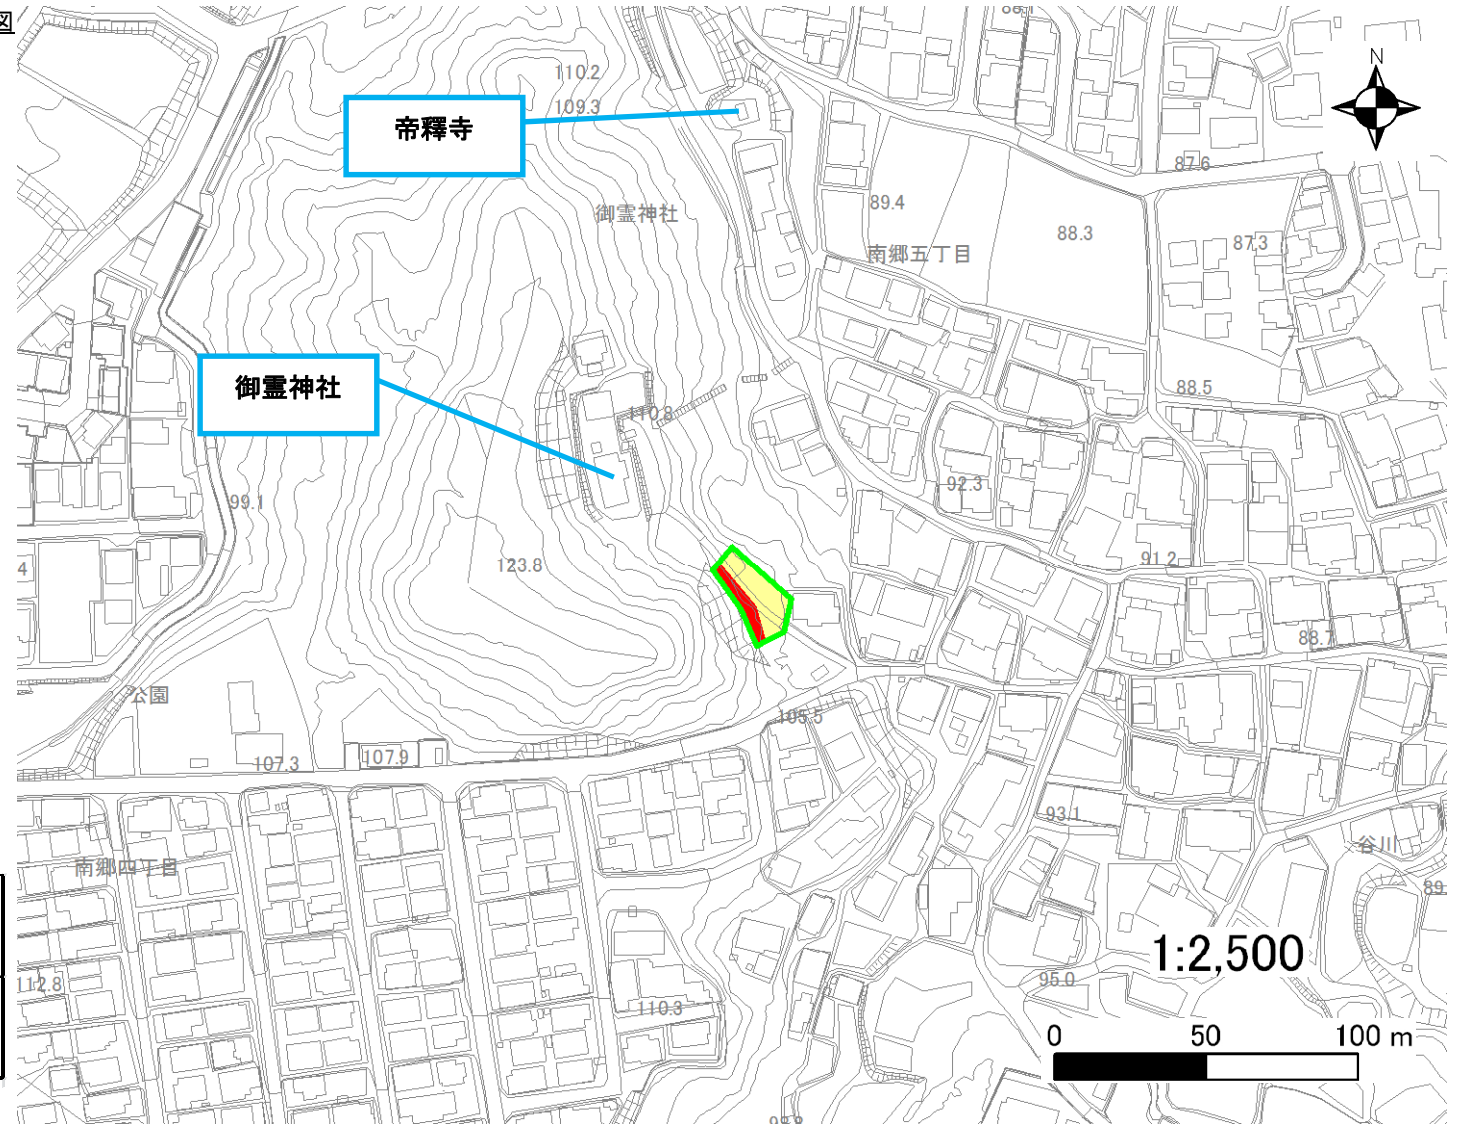
土砂災害警戒区域	
土砂災害特別警戒区域

○ この区域図は、空中写真測量による地形図に、実測による区域図を投影したものであり、一部異なって見える場合があります。詳しくは、土木事務所にお尋ねください。

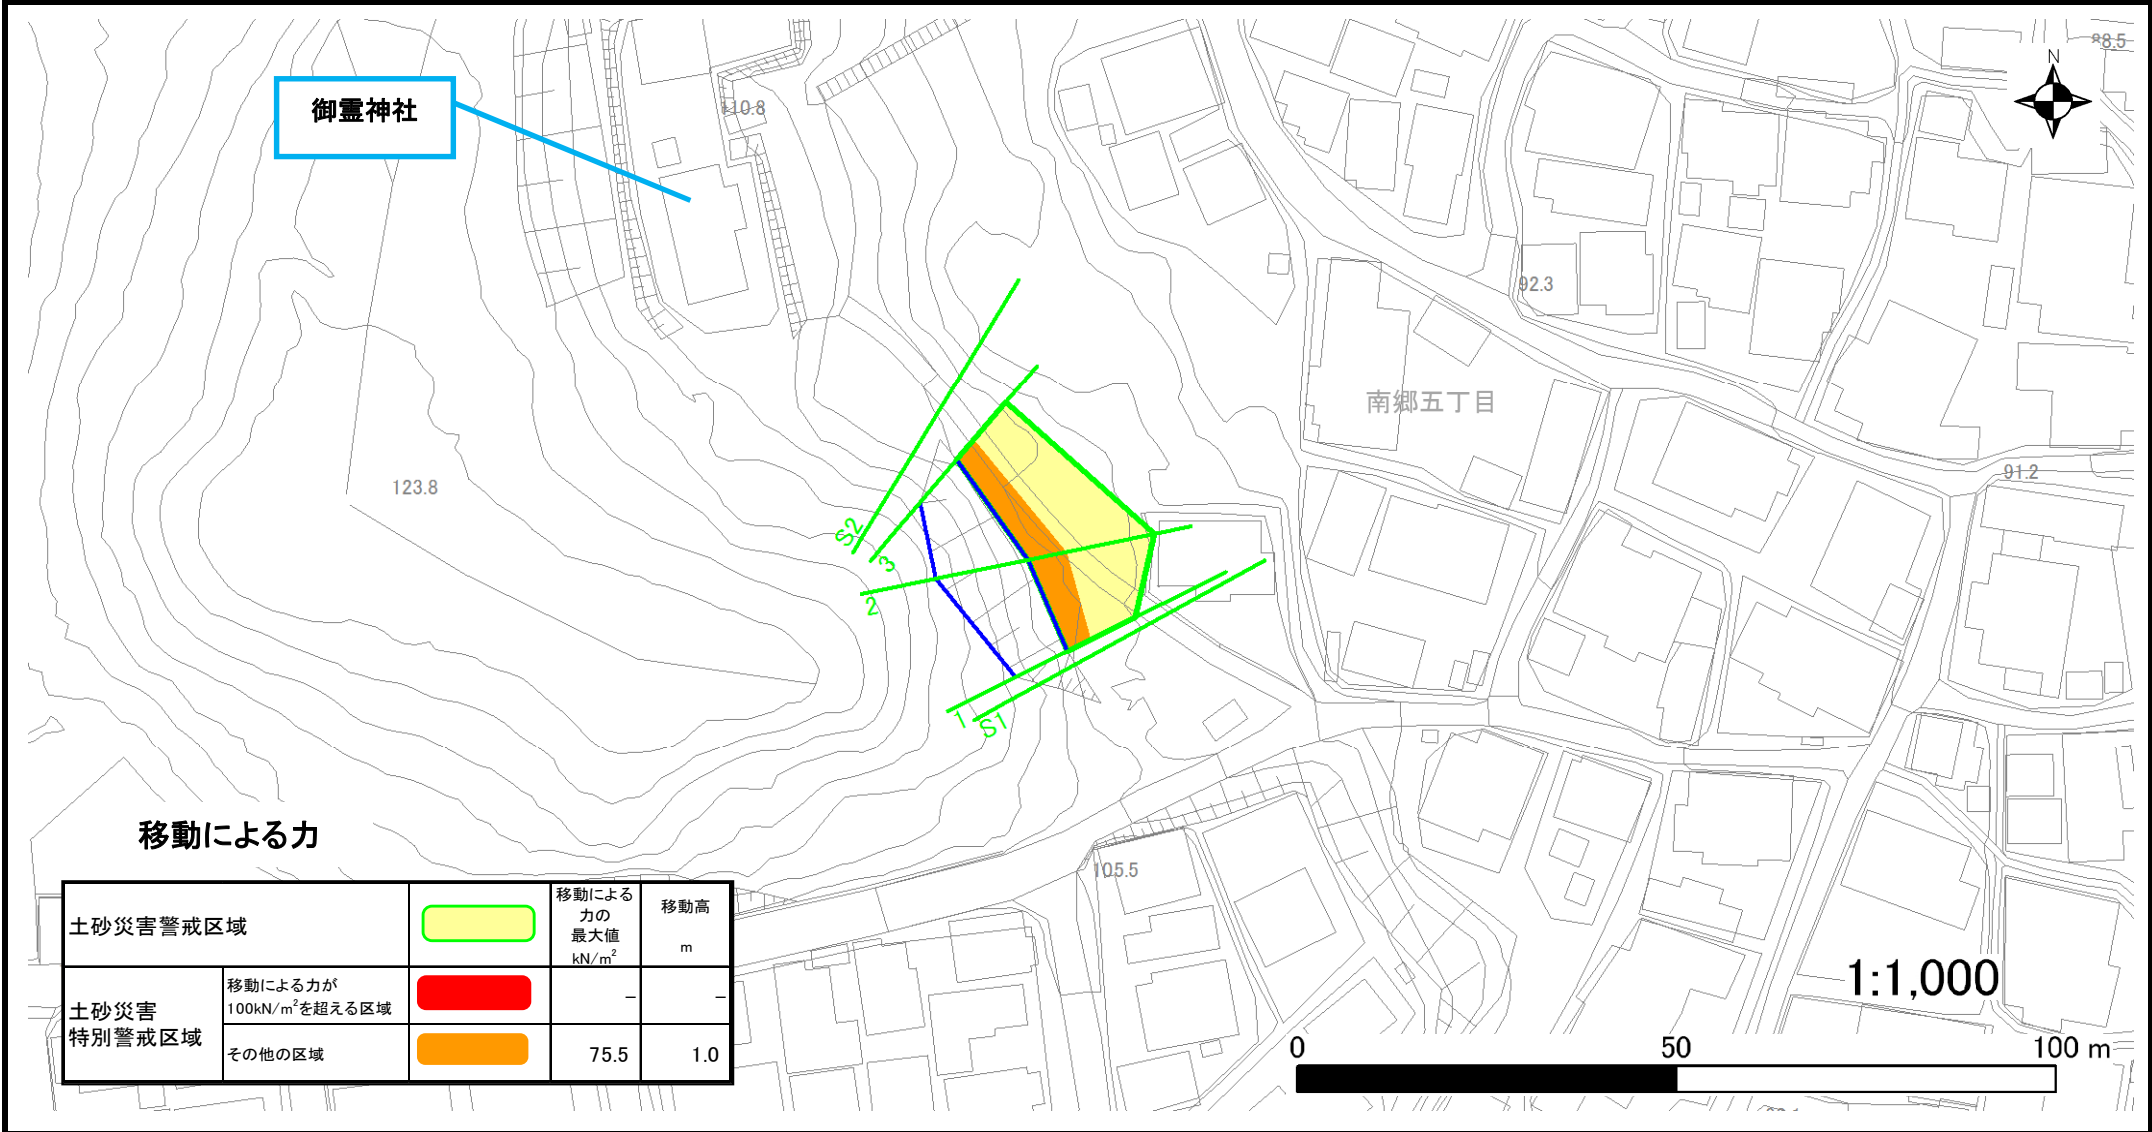
土砂災害警戒区域等設定図

移動による力

土砂災害警戒区域		移動による力の最大値 kN/m ²	移動高 m
	移動による力が100kN/m ² を超える区域	75.5	1.0
	その他の区域	-	-

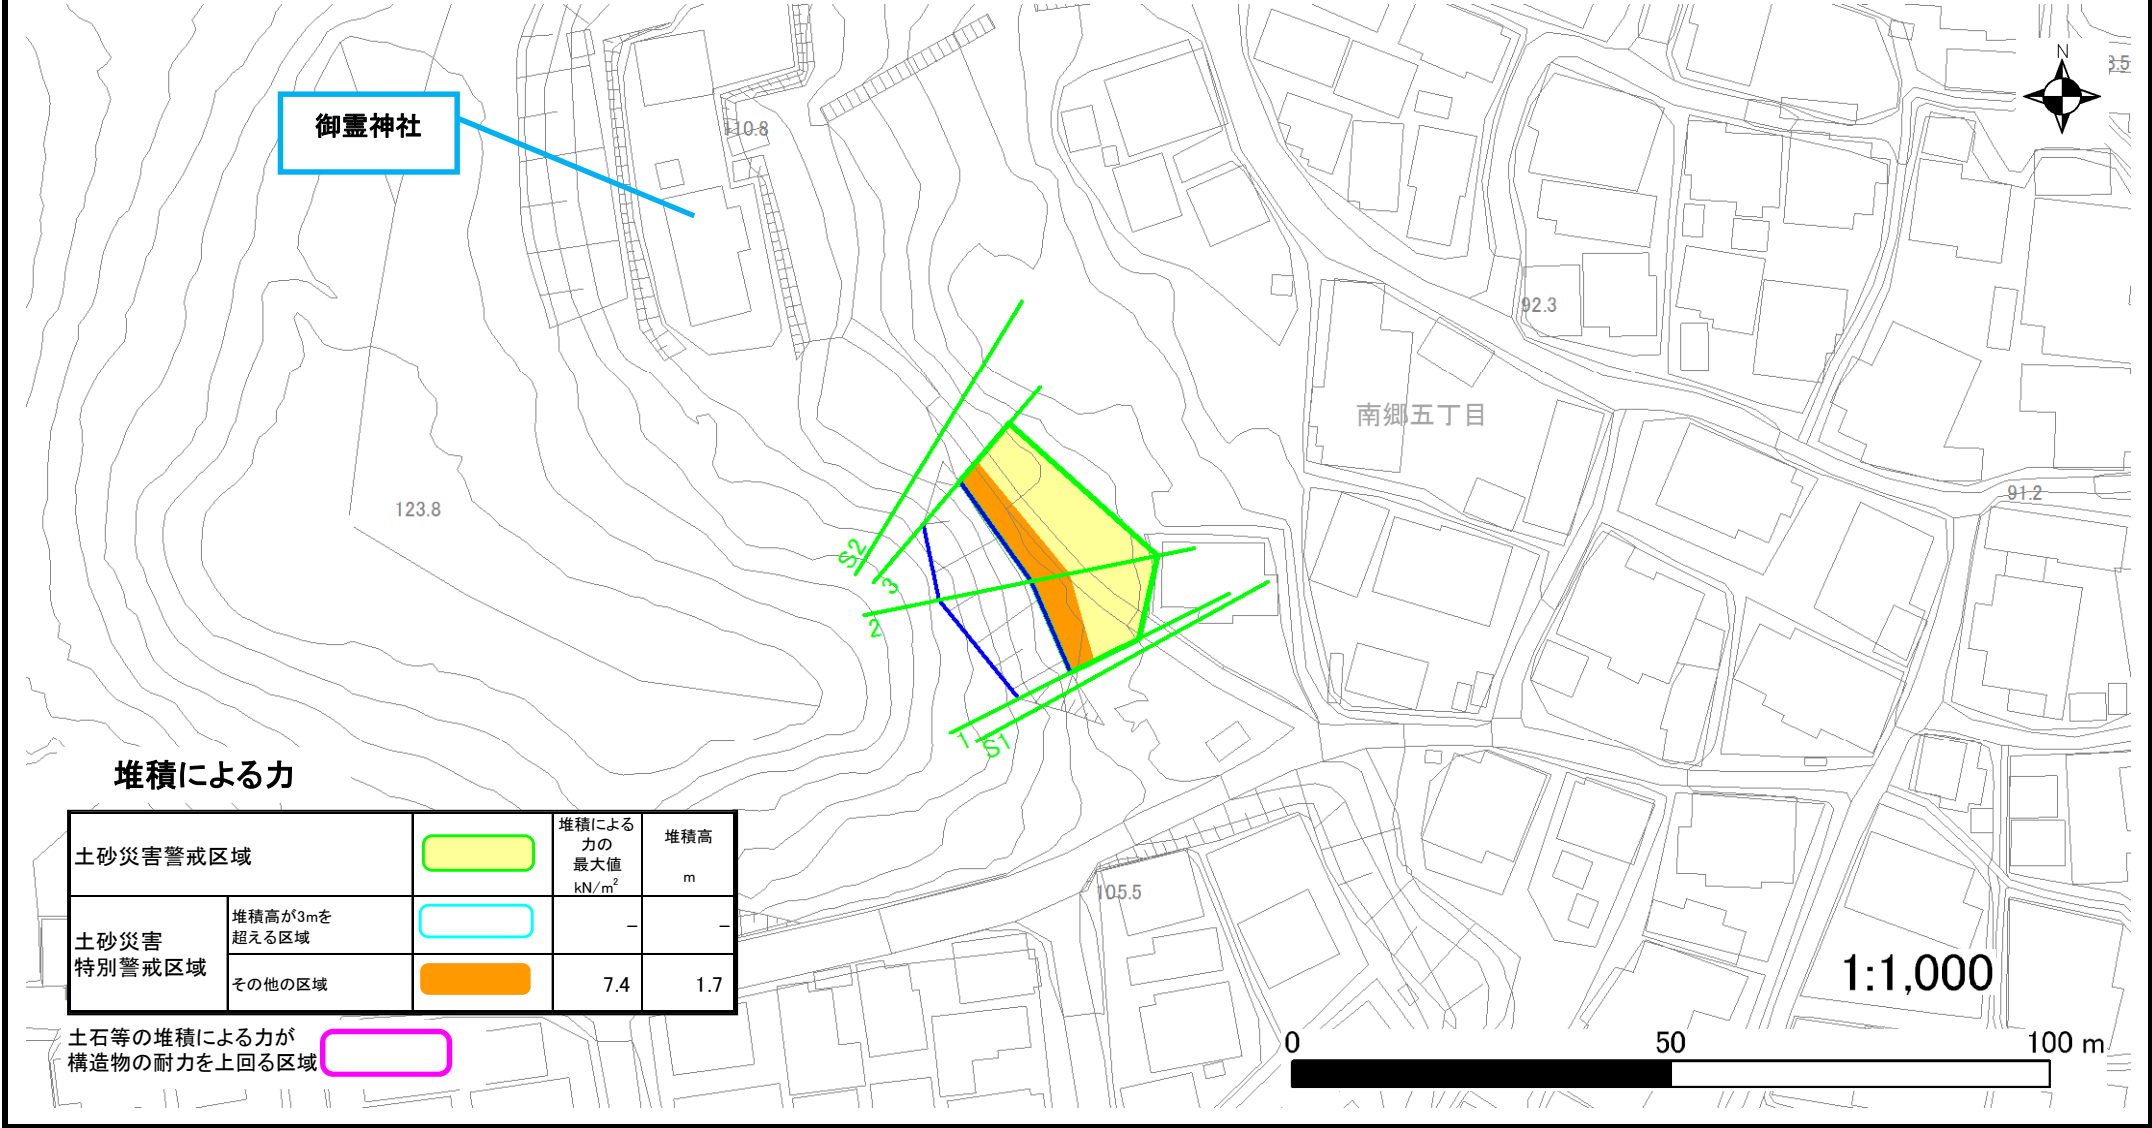
土砂災害警戒区域等設定図

堆積による力

土砂災害警戒区域		堆積による力の最大値 kN/m ²	堆積高 m
土砂災害特別警戒区域	堆積高が3mを超える区域	-	-
	その他の区域	7.4	1.7

土石等の堆積による力が構造物の耐力を上回る区域
