土砂災害警戒区域・土砂災害特別警戒区域 区域図

自然現象の種類	急傾斜地の崩壊
区域番号	II-1158
区域の名称	上田上桐生町13
区域の所在地	滋賀県大津市桐生一丁目

土砂災害警戒区域等設定図(オルソ画像)

土砂災害警戒区域等設定図

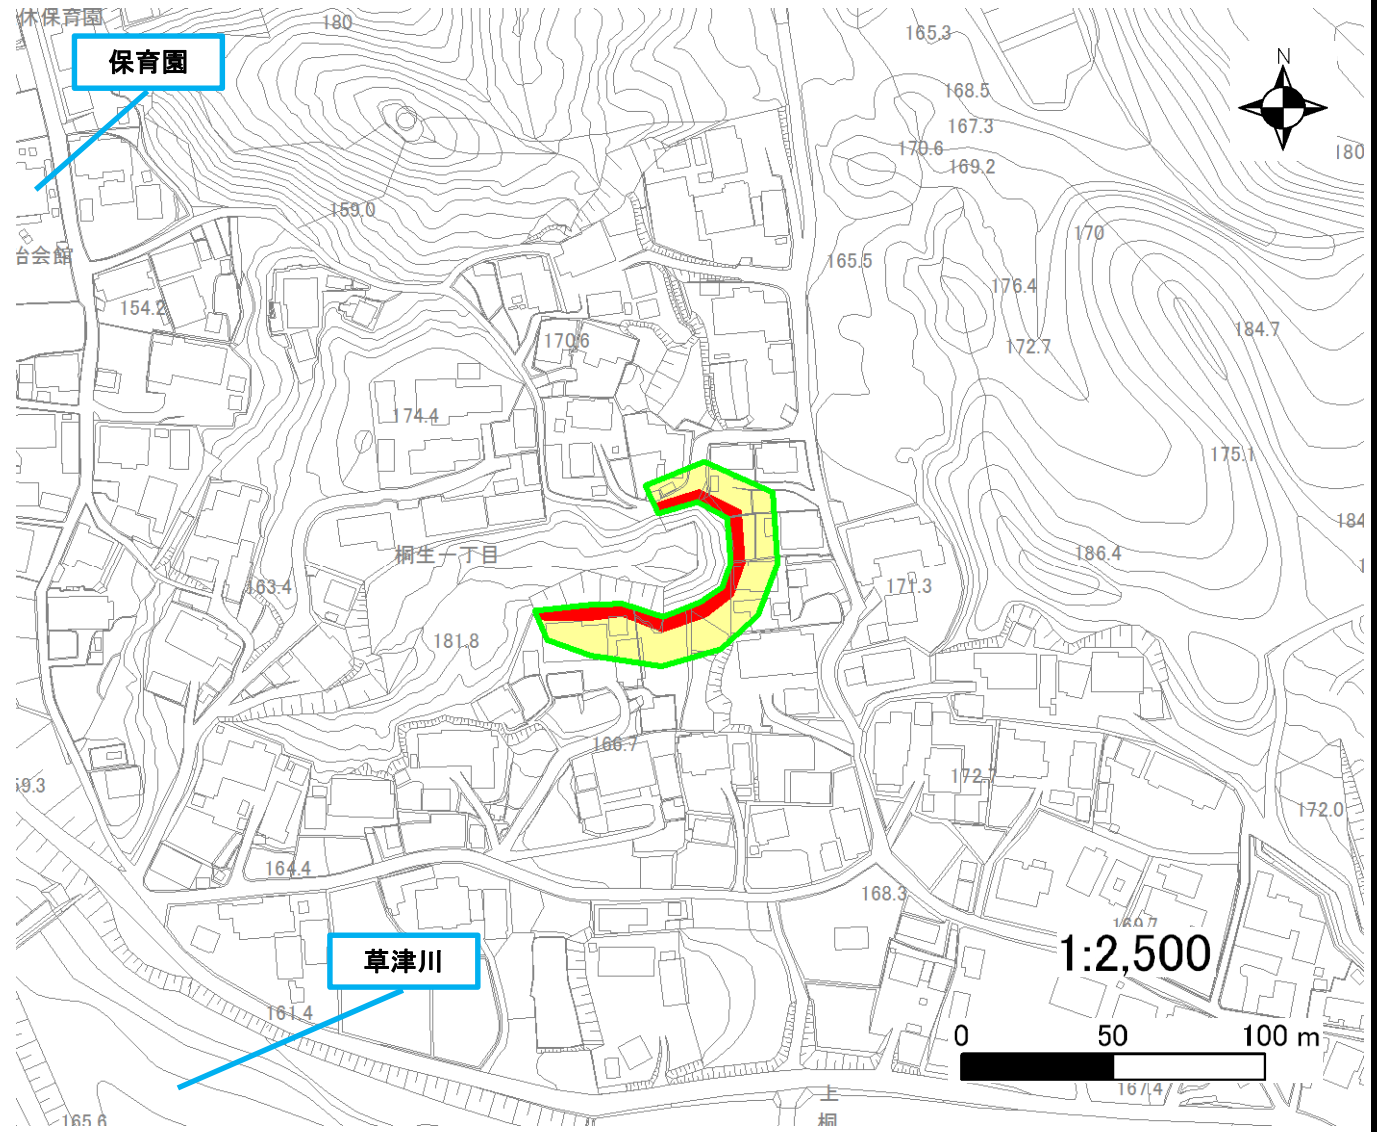
土砂災害警戒区域

土砂災害特別警戒区域

○ この区域図は、空中写真測量による地形図に、実測による区域図を投影したものであり、一部異なって見える場合があります。詳しくは、土木事務所にお尋ねください。

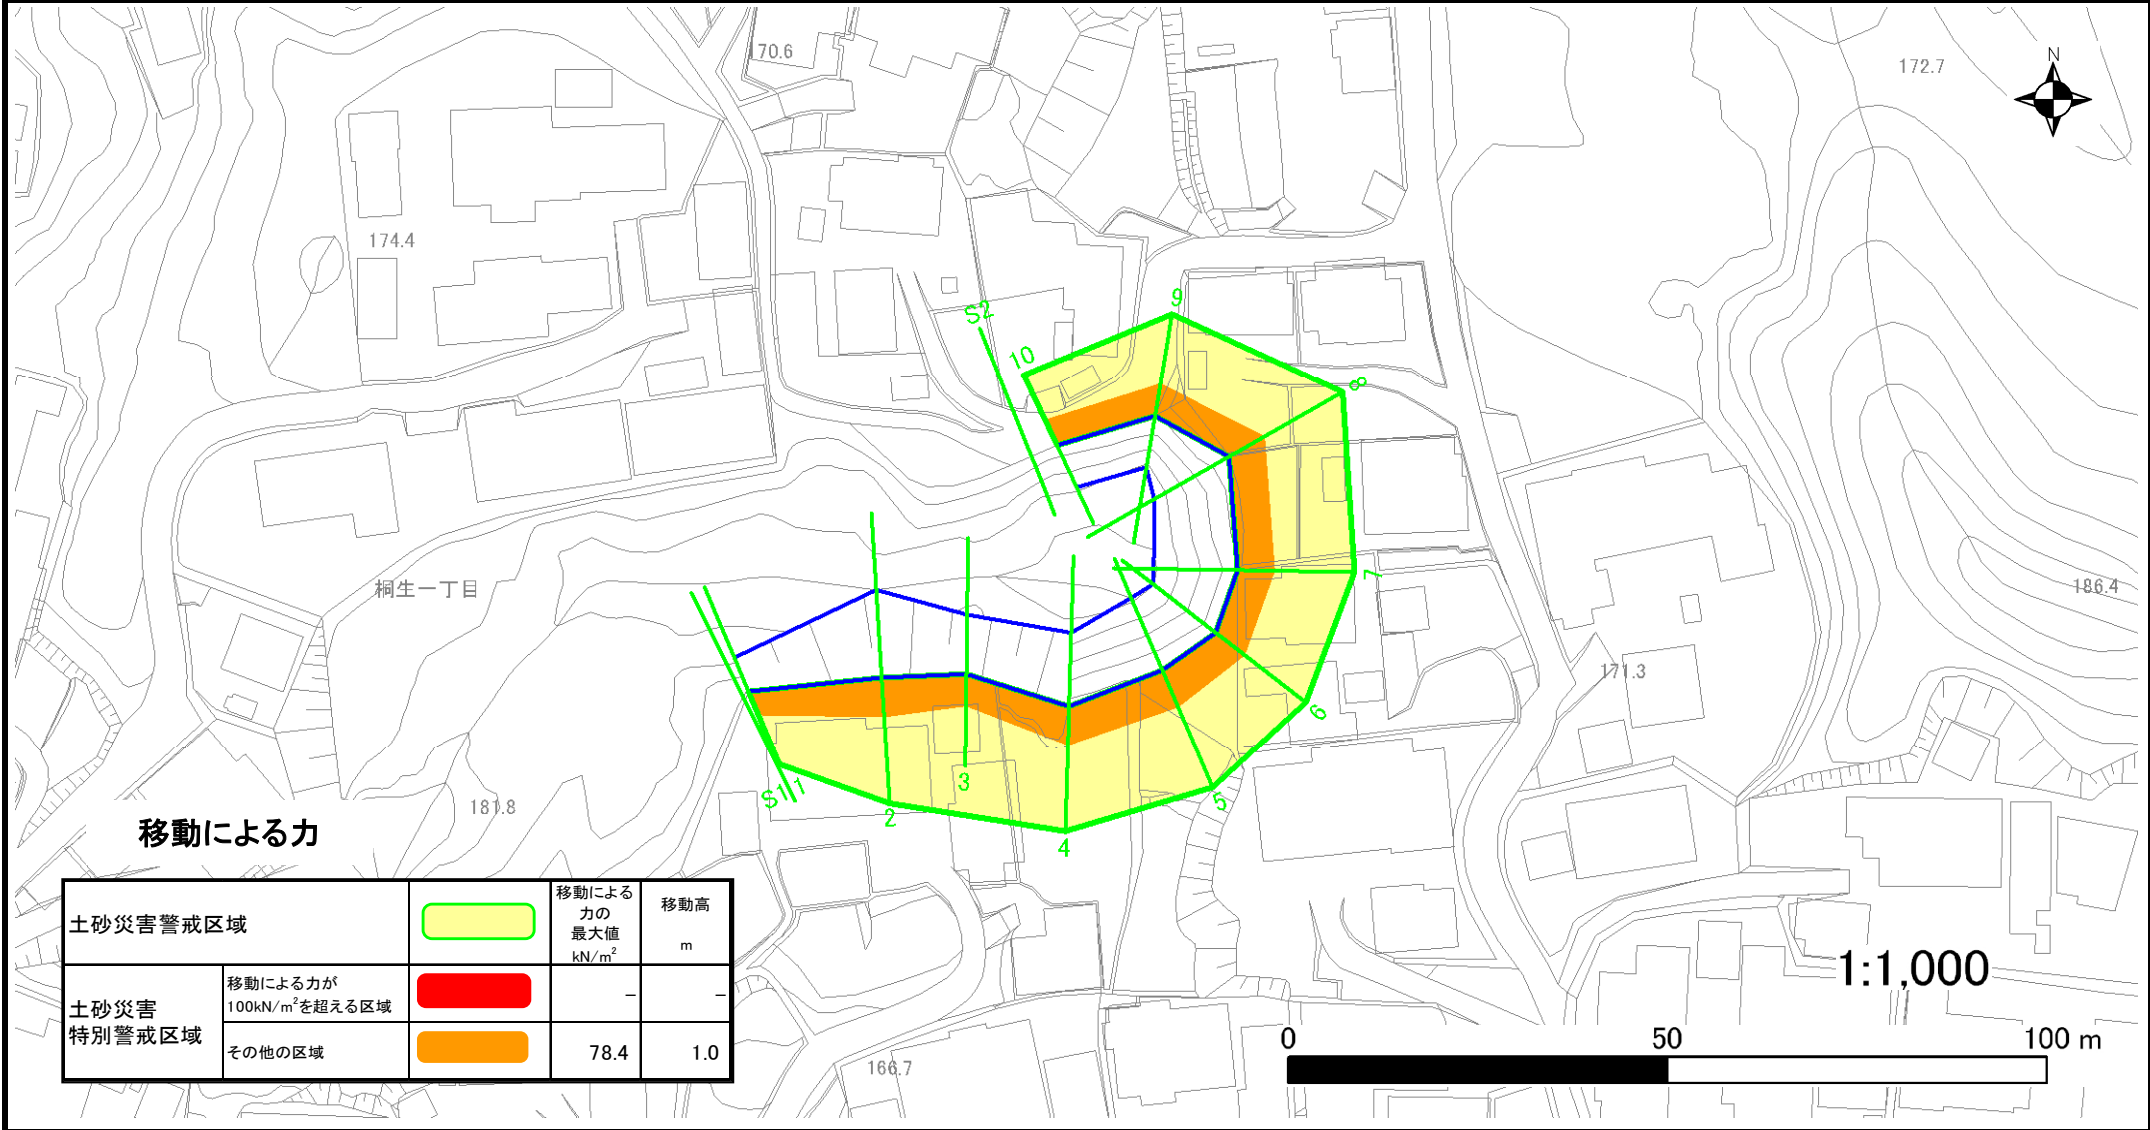
土砂災害警戒区域等設定図

移動による力

土砂災害警戒区域		移動による力の最大値 kN/m ²	移動高 m
	移動による力が100kN/m ² を超える区域	-	-
土砂災害特別警戒区域	その他の区域	78.4	1.0

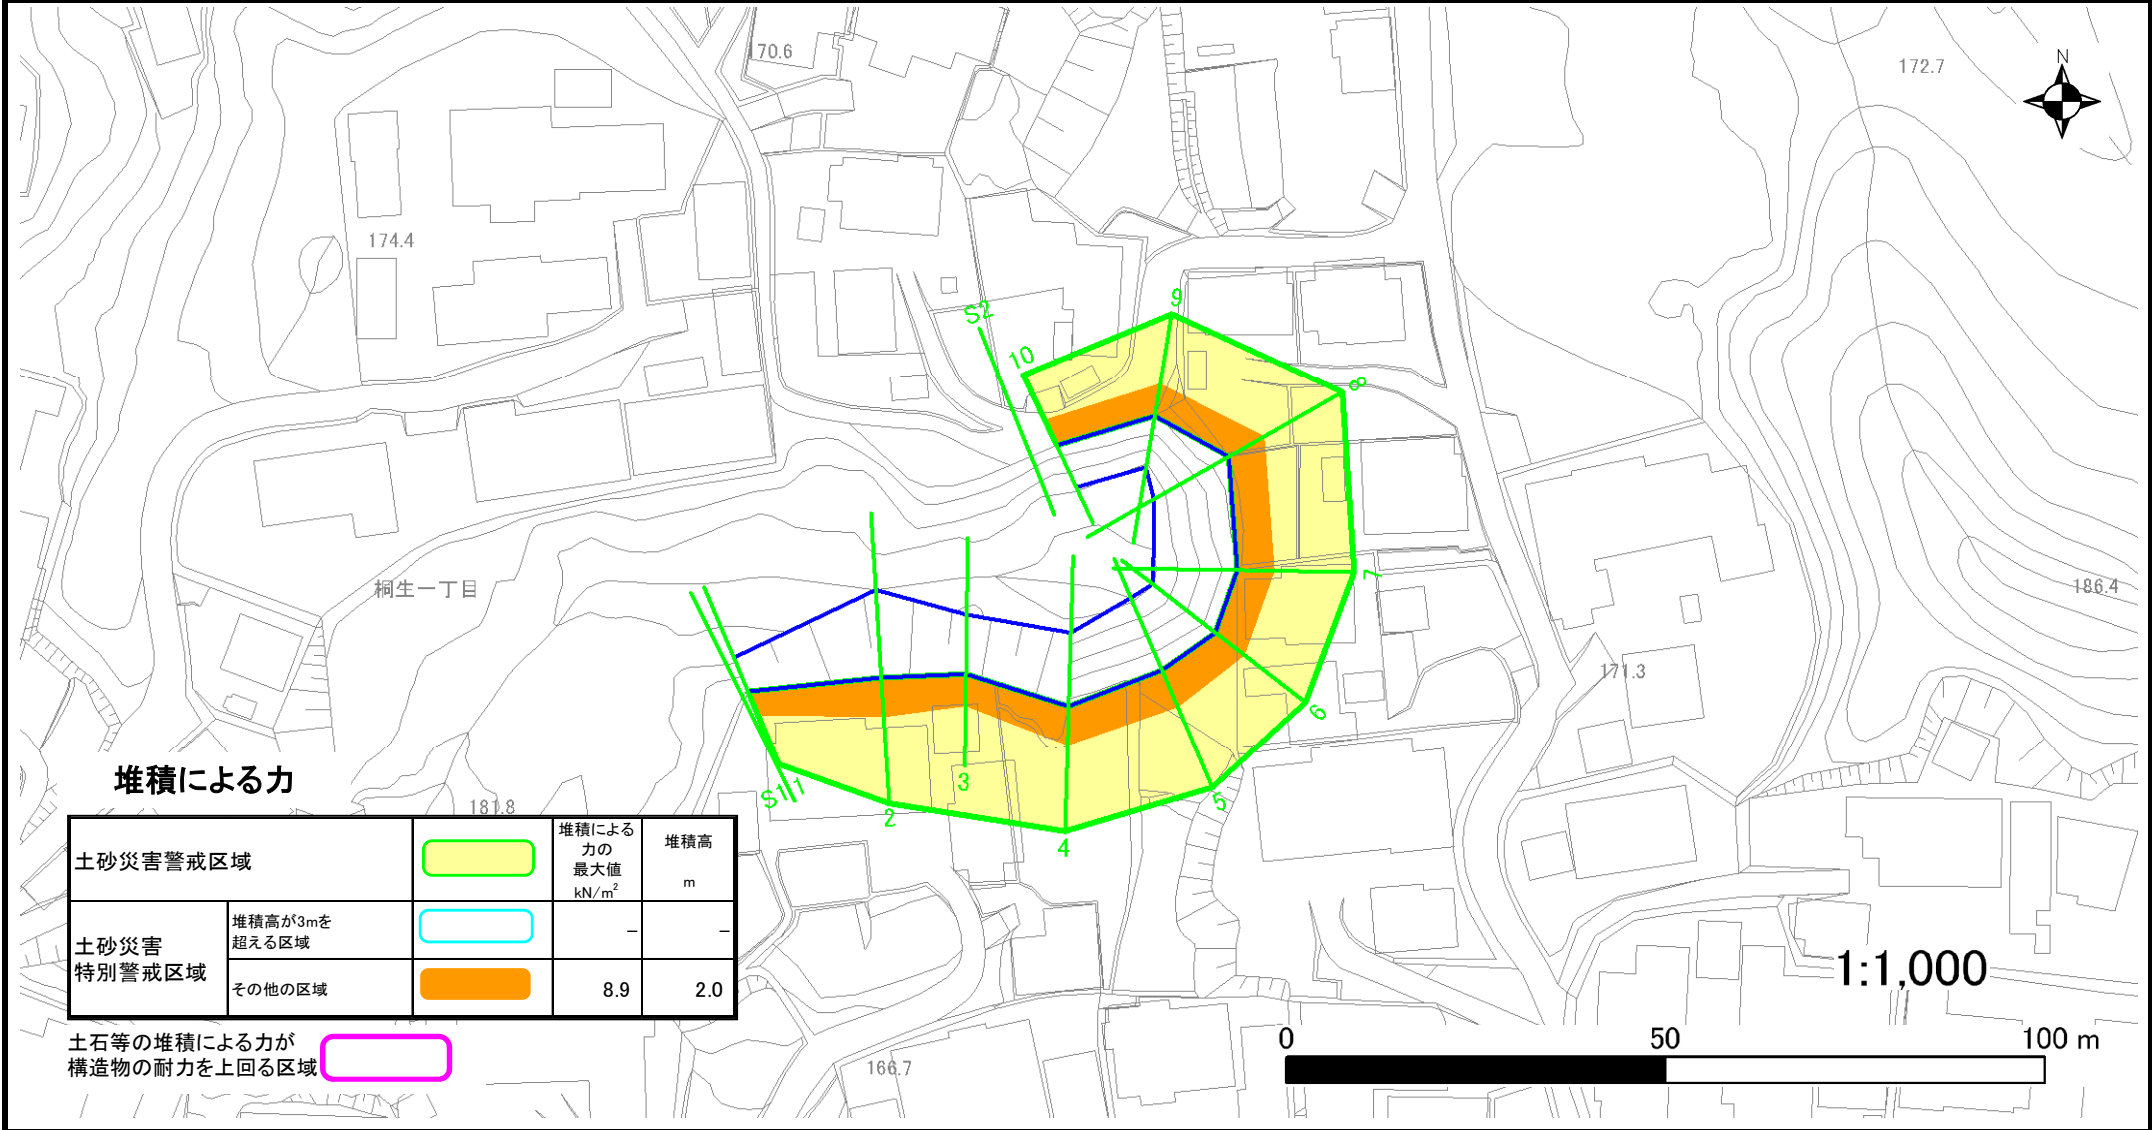
堆積による力

土砂災害警戒区域		堆積による力の最大値 kN/m ²	堆積高 m
土砂災害特別警戒区域	堆積高が3mを超える区域	-	-
	その他の区域	8.9	2.0

土石等の堆積による力が構造物の耐力を上回る区域
