土砂災害警戒区域・土砂災害特別警戒区域 区域図

自然現象の種類	急傾斜地の崩壊
区域番号	II-1162
区域の名称	瀬田 8
区域の所在地	滋賀県大津市瀬田四丁目

# 土砂災害警戒区域等設定図(オルソ画像)

# 土砂災害警戒区域等設定図

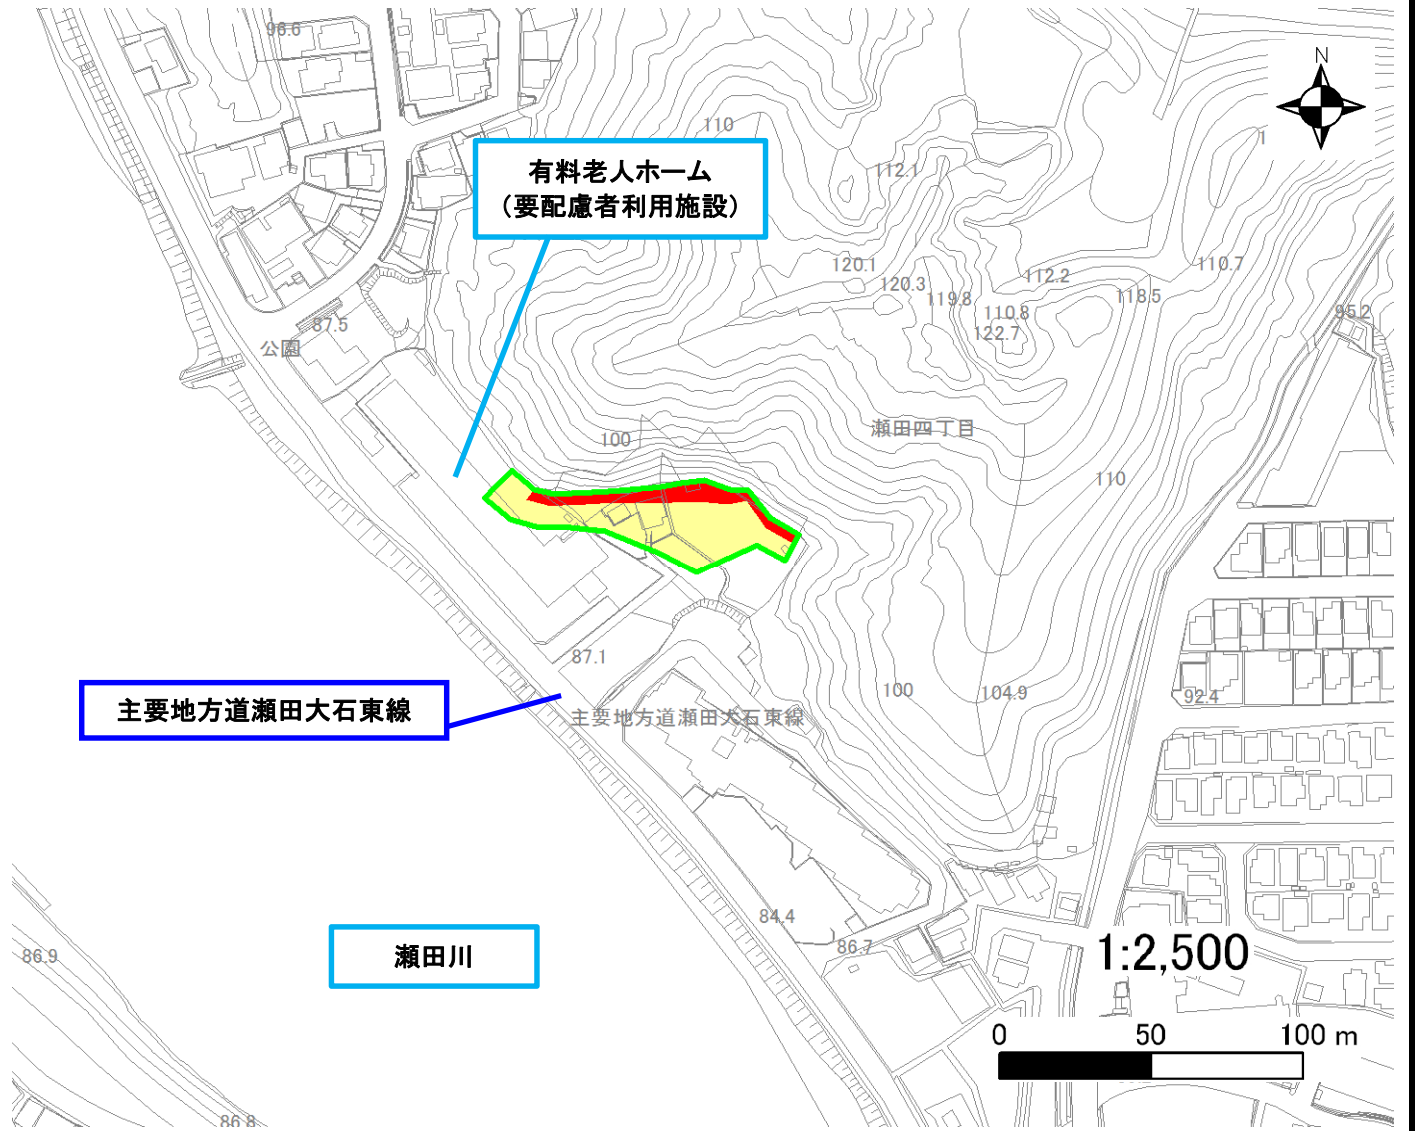
土砂災害警戒区域	
土砂災害特別警戒区域

○ この区域図は、空中写真測量による地形図に、実測による区域図を投影したものであり、一部異なって見える場合があります。詳しくは、土木事務所にお尋ねください。

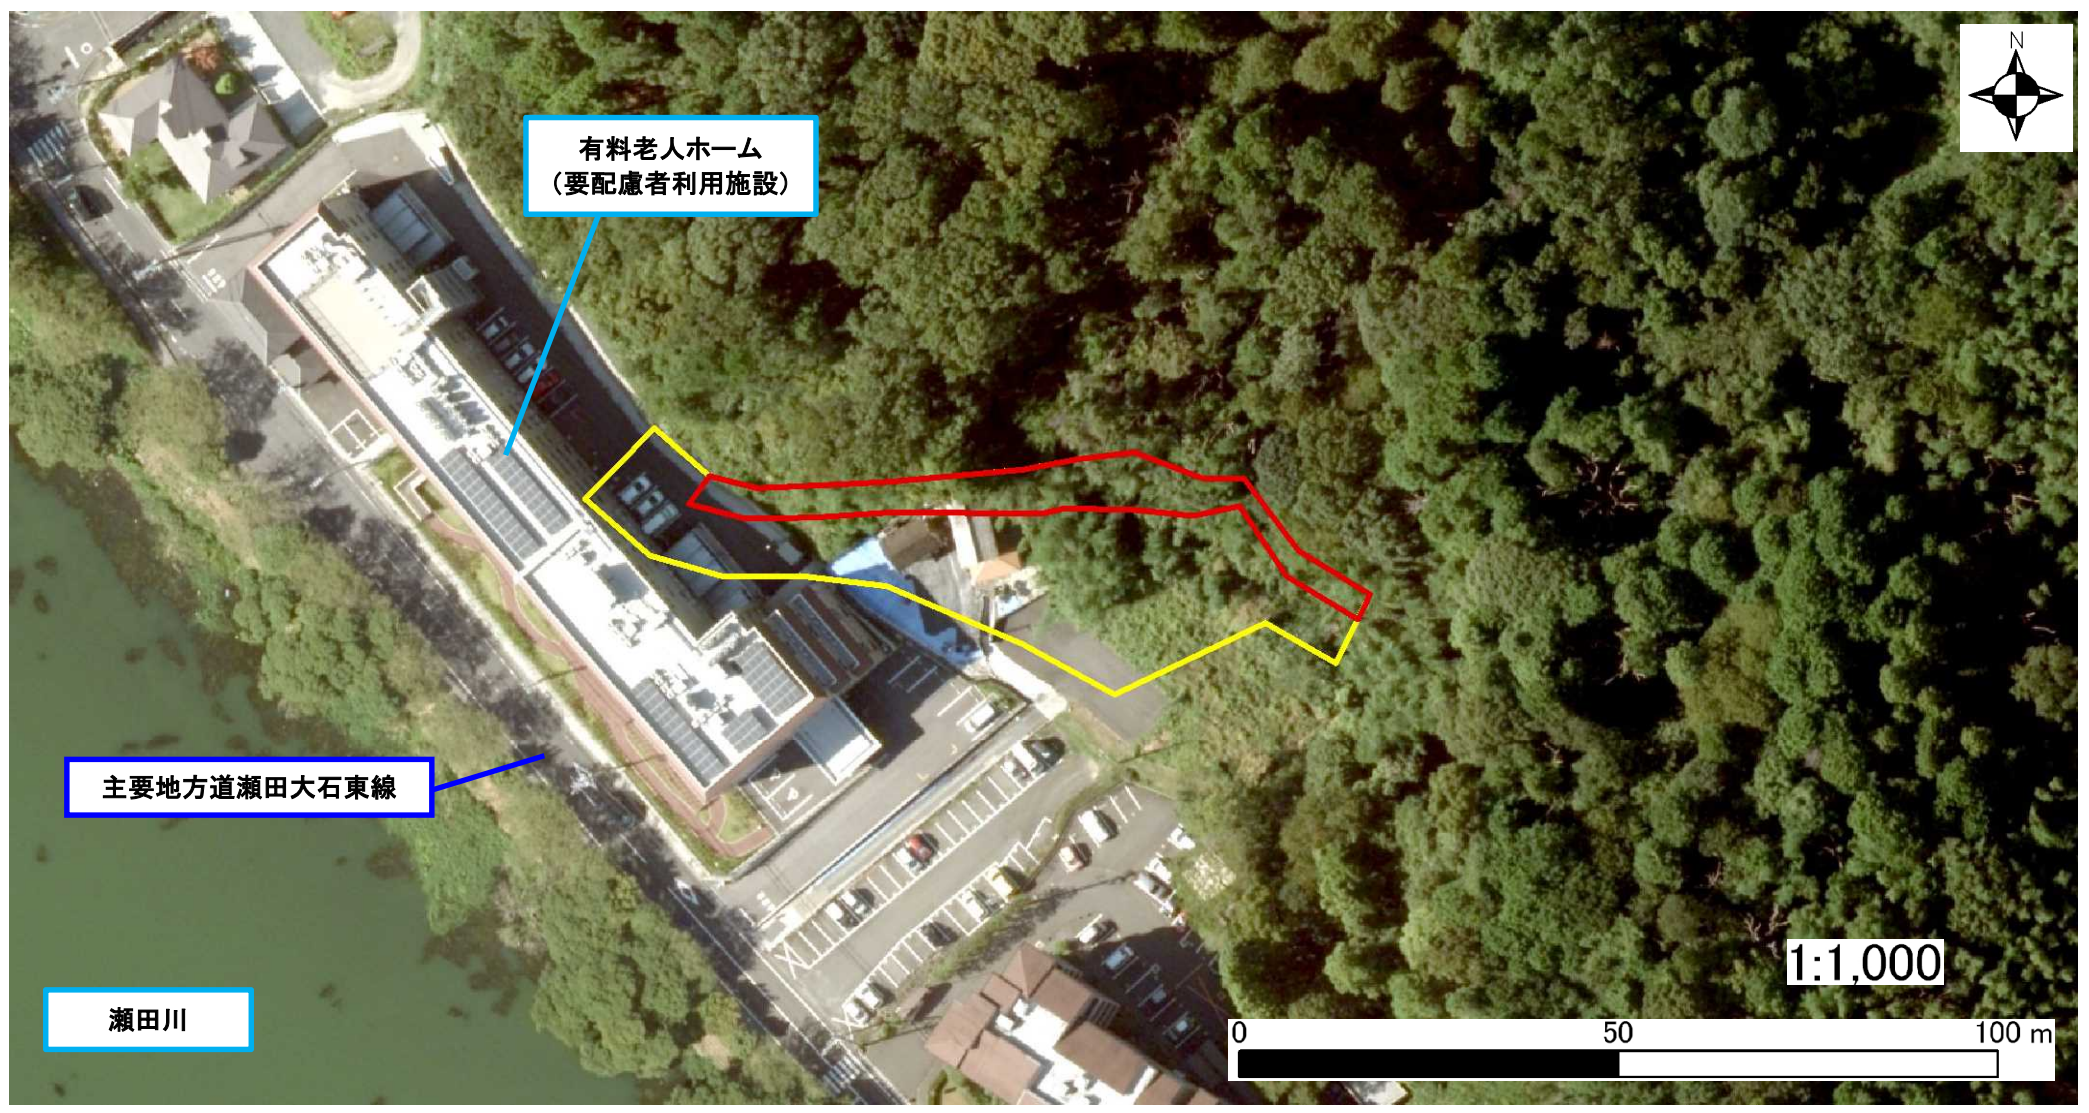
有料老人ホーム  
(要配慮者利用施設)

主要地方道瀬田大石東線

瀬田川

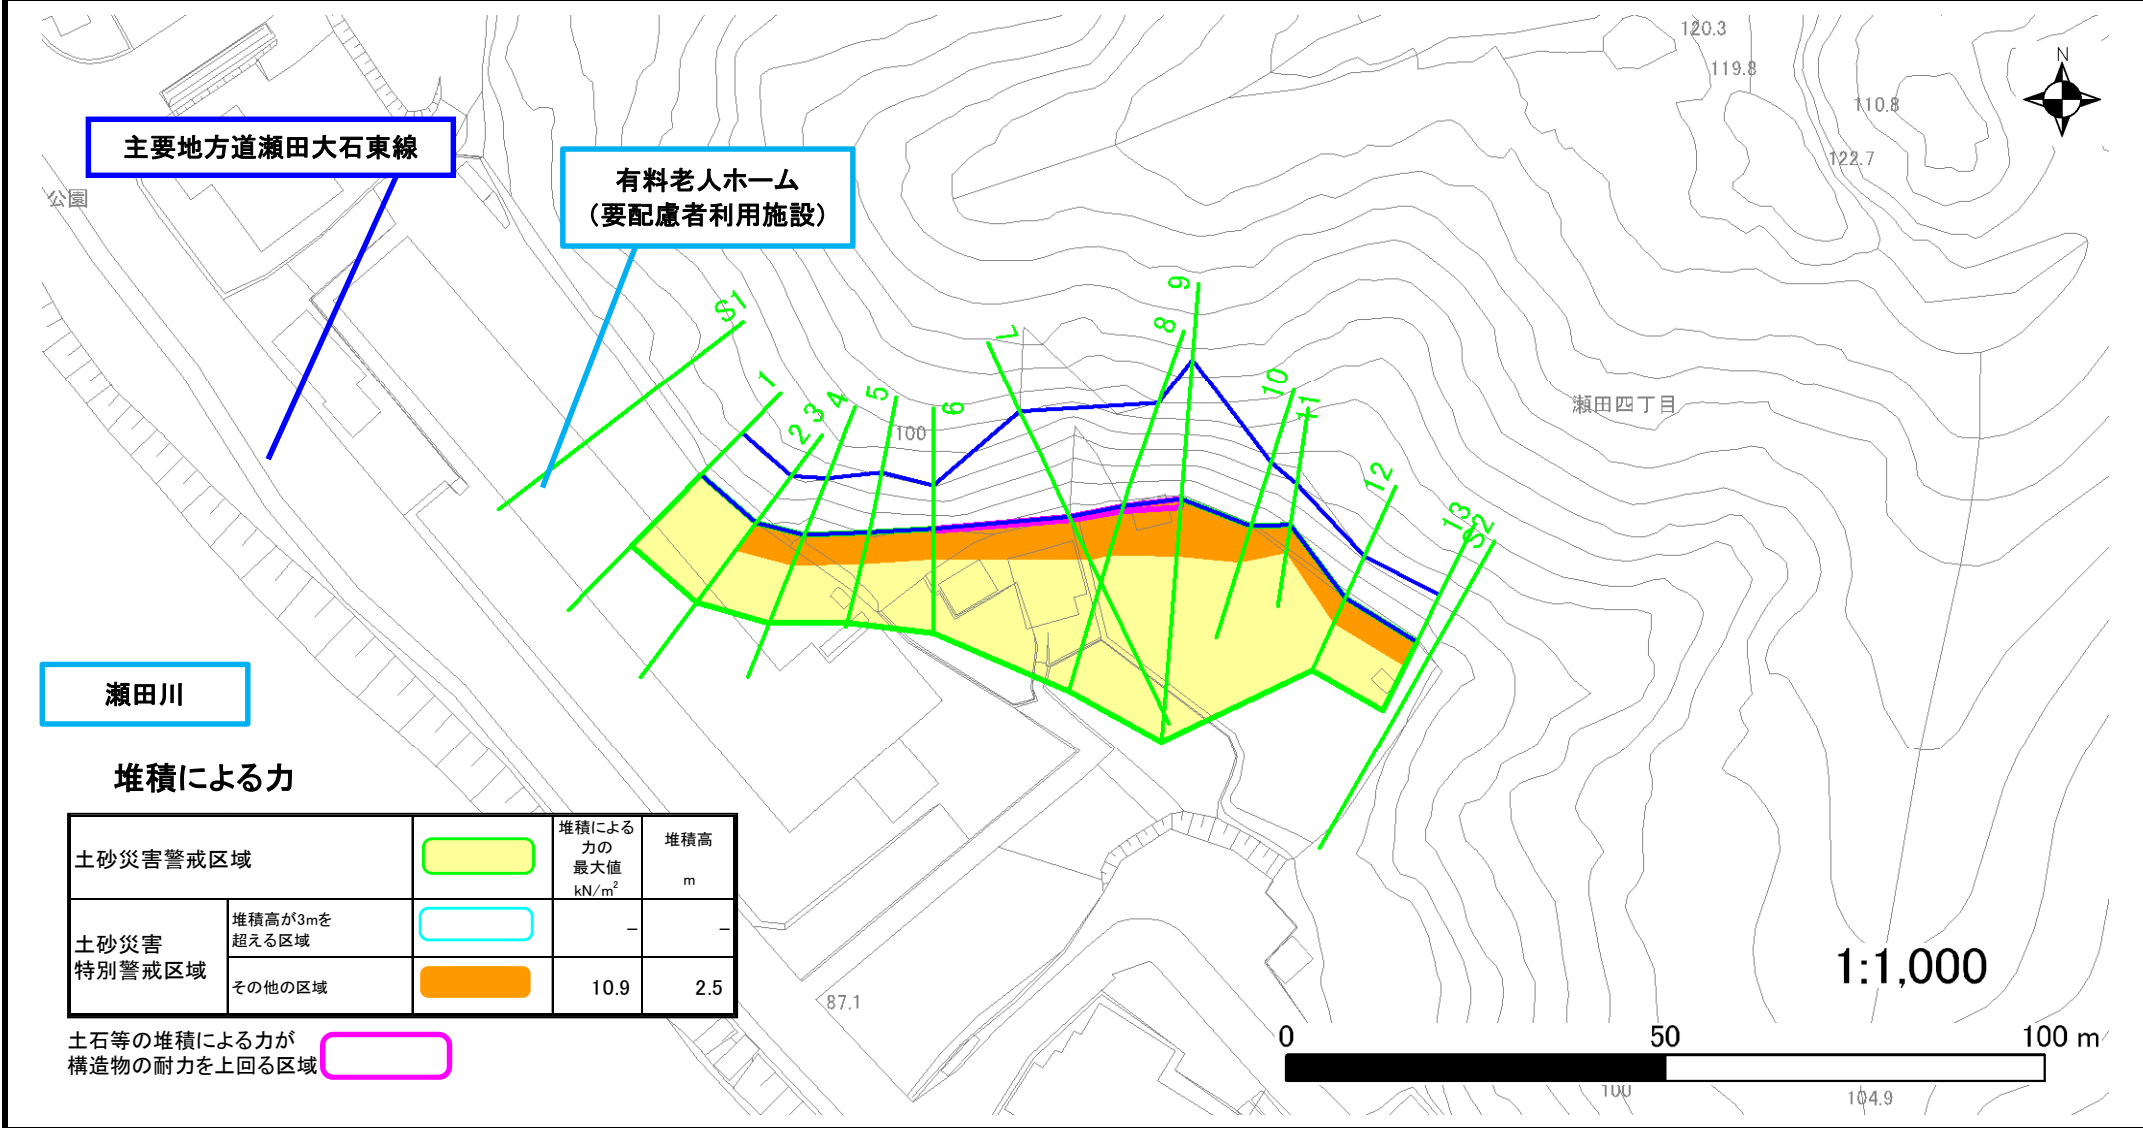
# 土砂災害警戒区域等設定図

## 堆積による力

土砂災害警戒区域		堆積による力の 最大値 kN/m <sup>2</sup>	堆積高 m
土砂災害 特別警戒区域	堆積高が3mを 超える区域	-	-
	その他の区域	10.9	2.5

土石等の堆積による力が  
構造物の耐力を上回る区域
