土砂災害警戒区域・土砂災害特別警戒区域 区域図

自然現象の種類	急傾斜地の崩壊
区域番号	II-1312
区域の名称	瀬田_11
区域の所在地	滋賀県大津市瀬田五丁目

# 土砂災害警戒区域等設定図(オルソ画像)

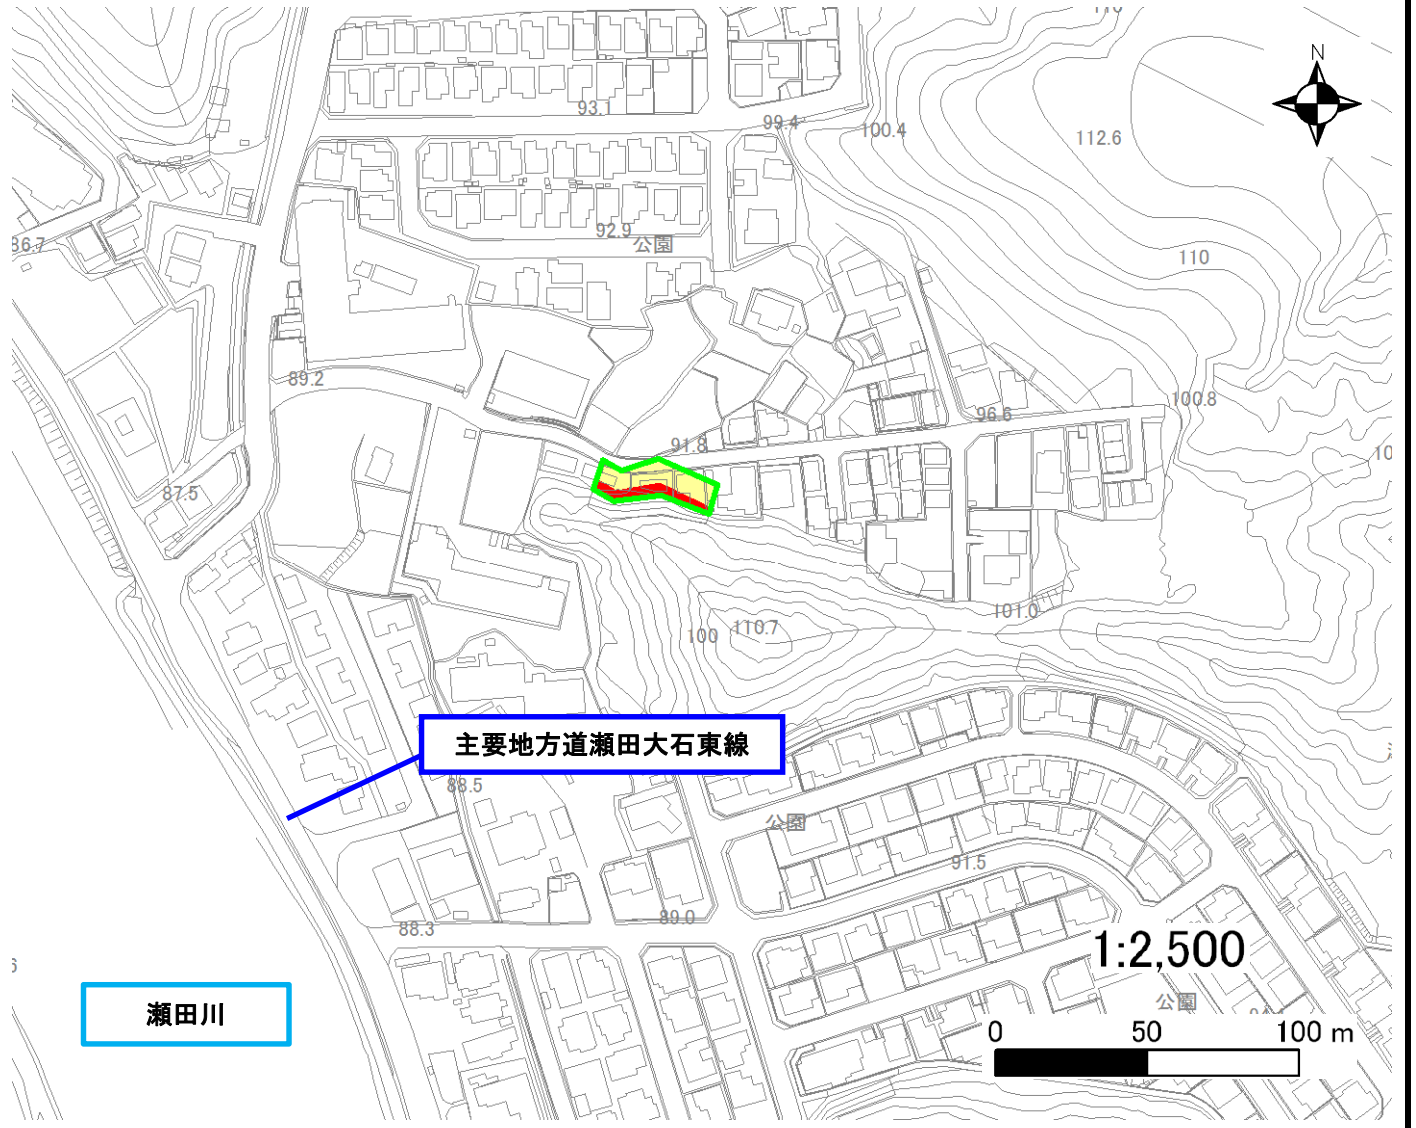
土砂災害警戒区域	
土砂災害特別警戒区域

○ この区域図は、空中写真測量による地形図に、実測による区域図を投影したものであり、一部異なって見える場合があります。詳しくは、土木事務所にお尋ねください。

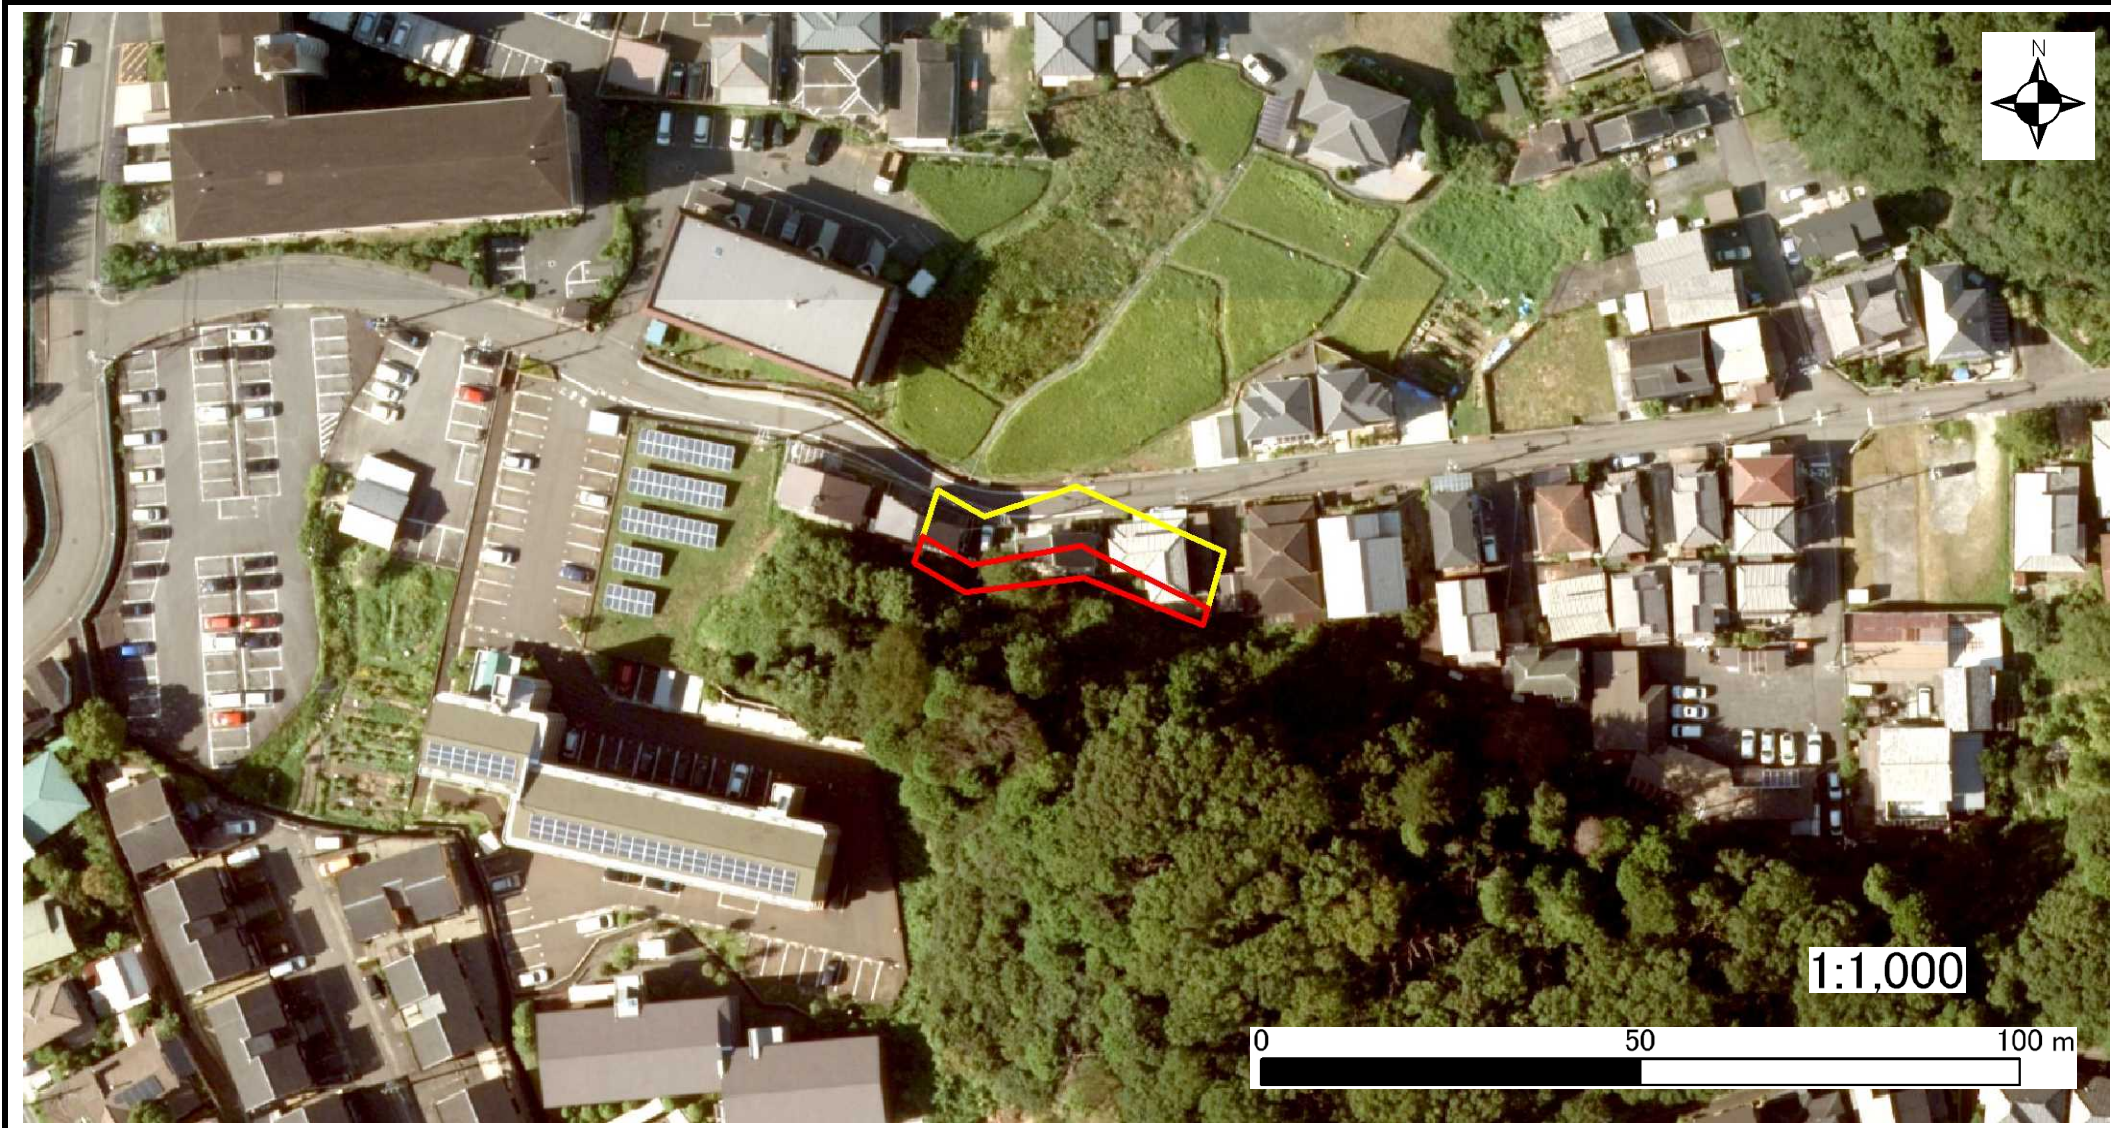
# 土砂災害警戒区域等設定図

箇所番号	II-1312	箇所名	瀬田_11	所在地	滋賀県大津市瀬田五丁目
------	---------	-----	-------	-----	-------------

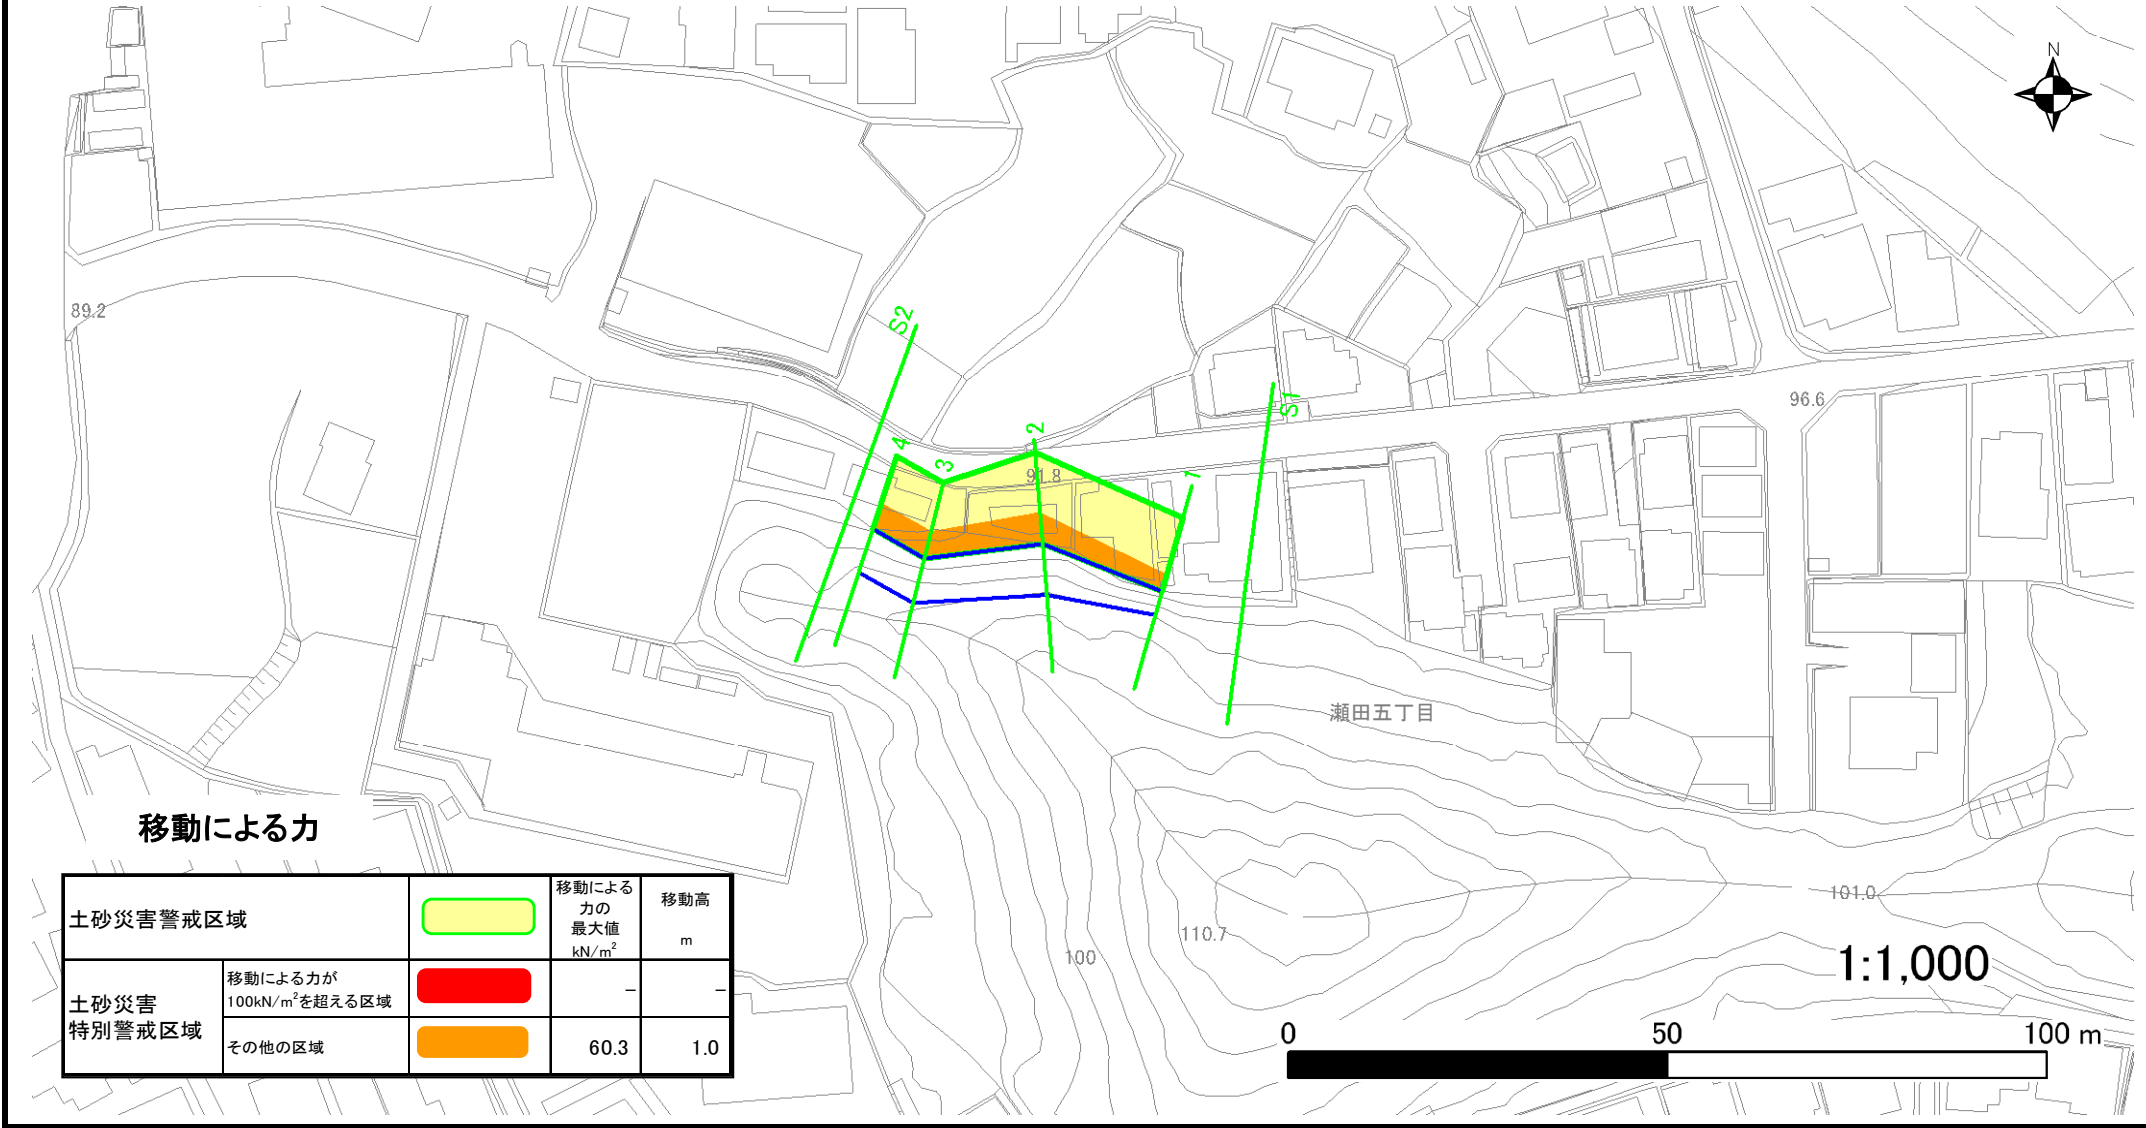
移動による力

土砂災害警戒区域		移動による力の最大値 kN/m <sup>2</sup>	移動高 m
		-	-
土砂災害特別警戒区域	移動による力が100kN/m <sup>2</sup> を超える区域		-
	その他の区域		60.3 1.0

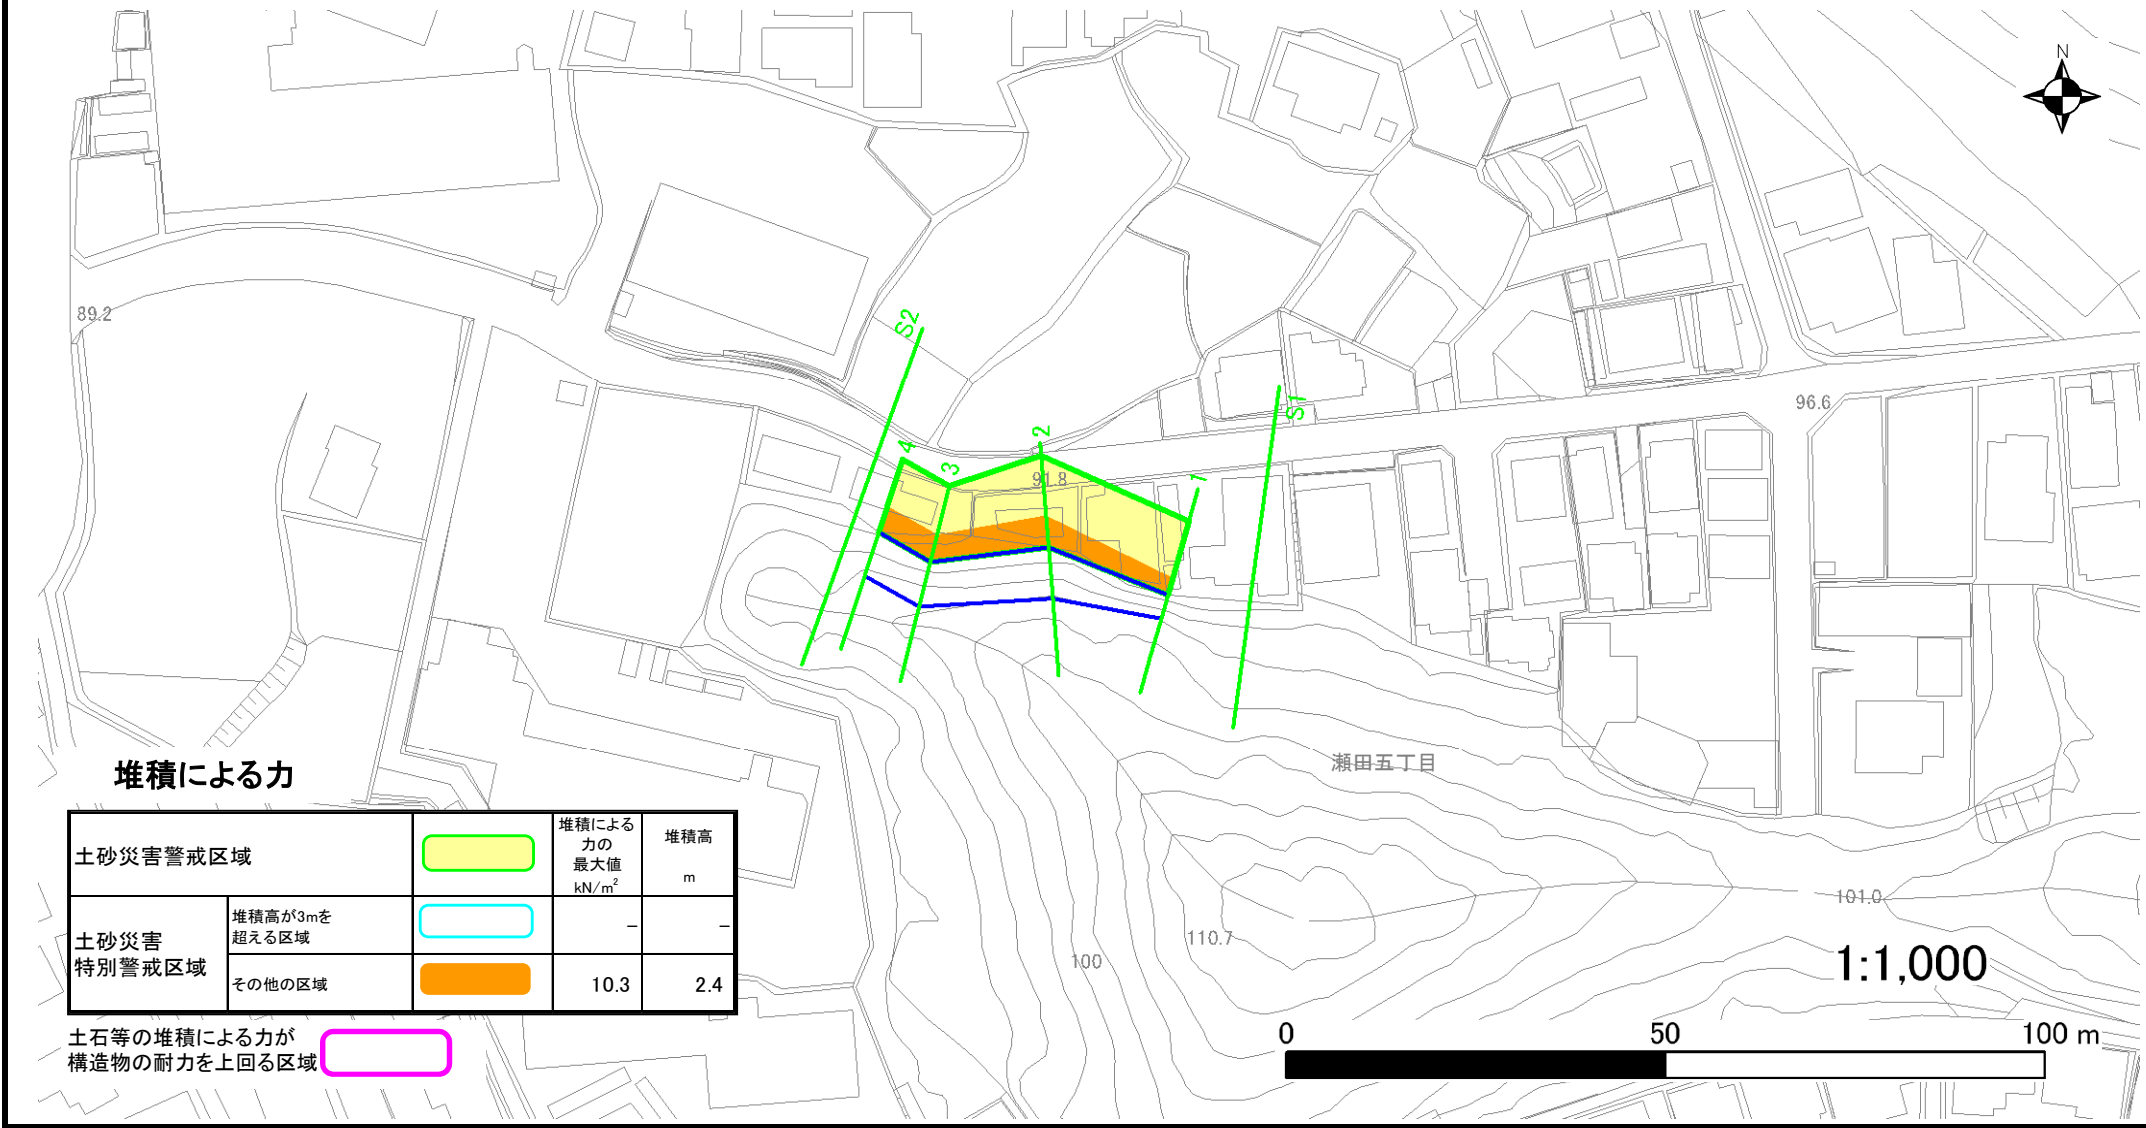
## 堆積による力

土砂災害警戒区域		堆積による力の最大値 kN/m <sup>2</sup>	堆積高 m
土砂災害特別警戒区域	堆積高が3mを超える区域	-	-
	その他の区域	10.3	2.4

土石等の堆積による力が構造物の耐力を上回る区域
