土砂災害警戒区域・土砂災害特別警戒区域 区域図

自然現象の種類	急傾斜地の崩壊
区域番号	I-1873
区域の名称	瀬田_6
区域の所在地	滋賀県大津市瀬田五丁目

土砂災害警戒区域等設定図(オルソ画像)

土砂災害警戒区域等設定図

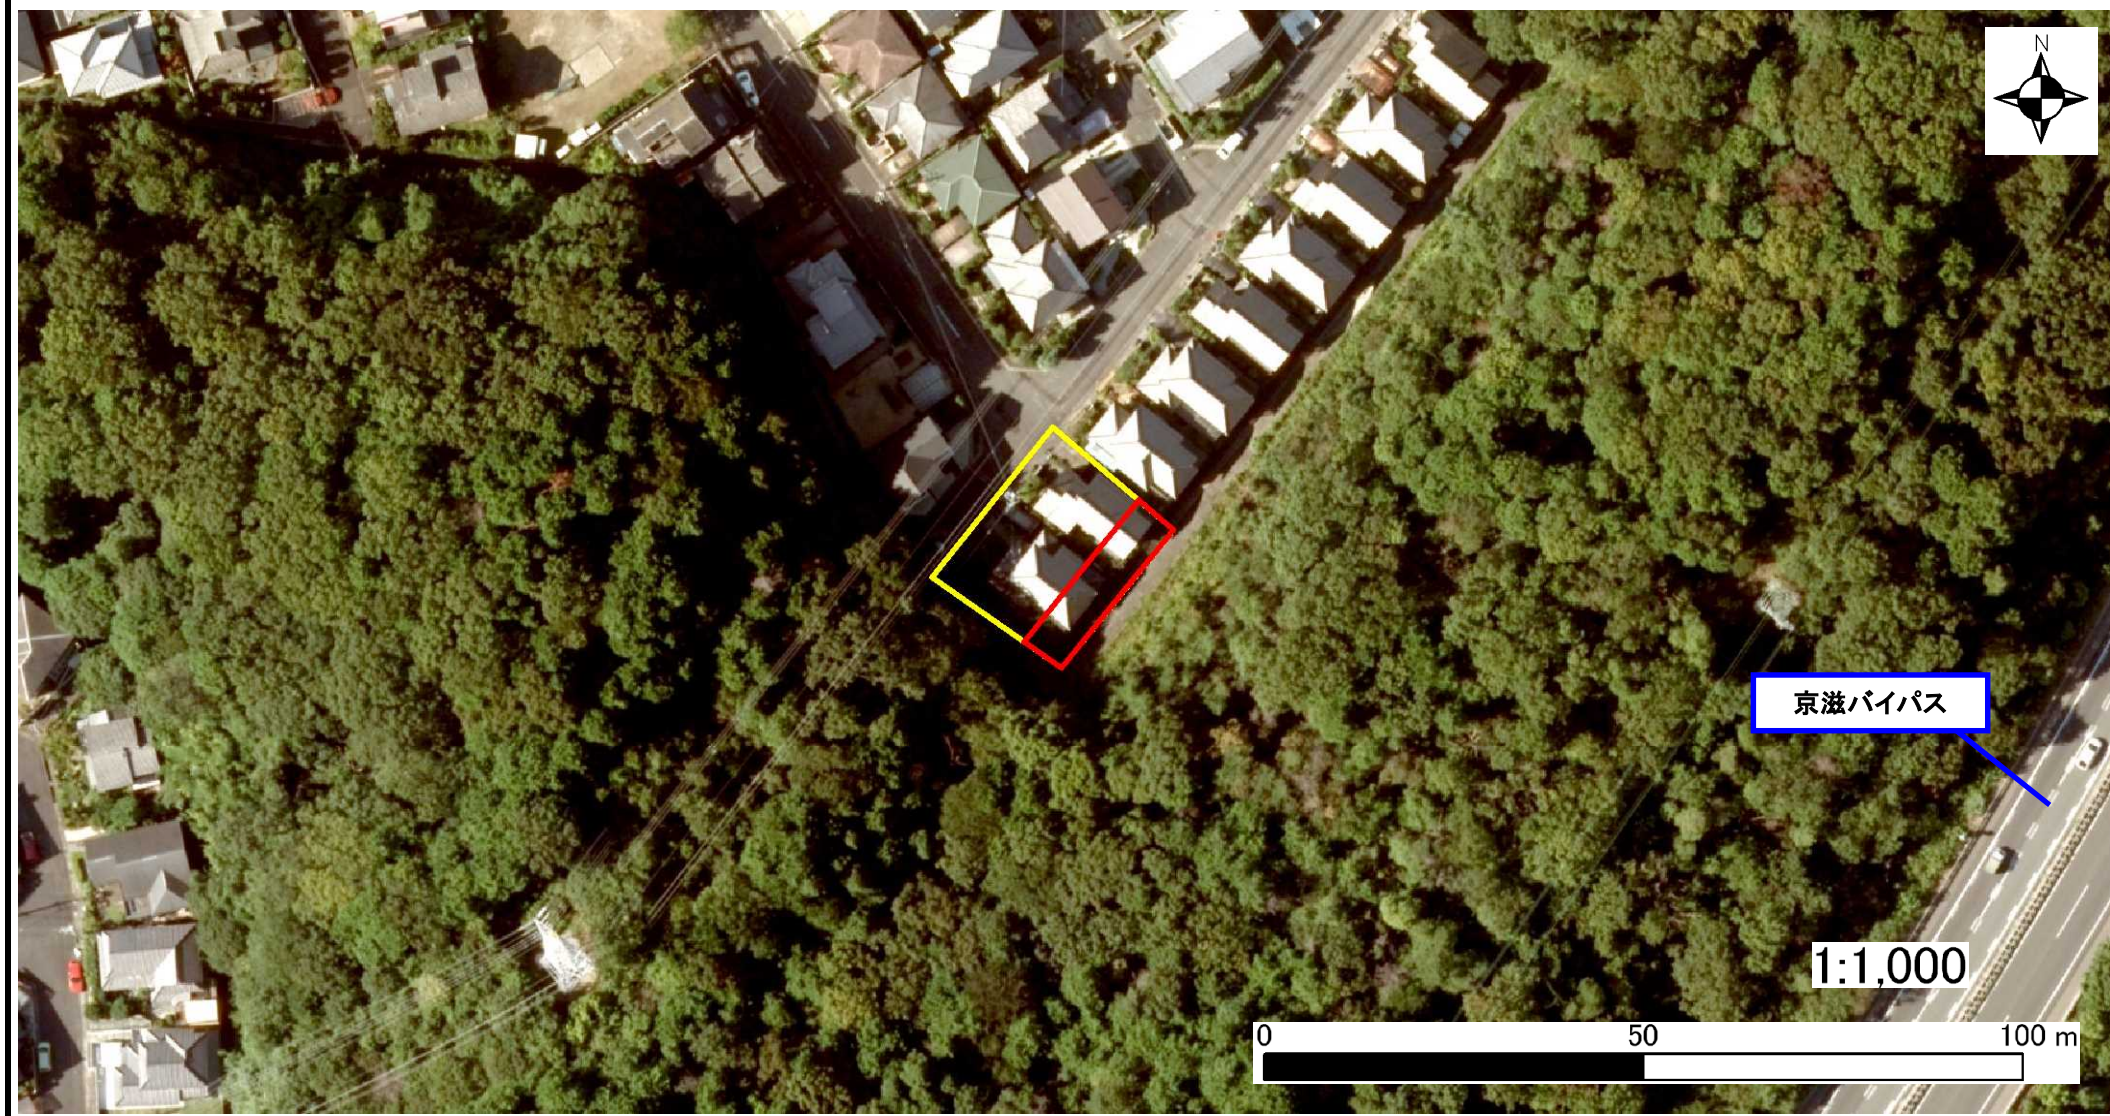
I-1873

滋賀県大津市瀬田五丁目
