土砂災害警戒区域・位置図

自然現象の種類	急傾斜地の崩壊
箇所番号	III-1252
箇所名	本宮_5
所在地	滋賀県大津市本宮二丁目

土砂災害警戒区域等設定図

箇所番号 III-1252 箇所名 本宮_5 所在地 滋賀県大津市本宮二丁目

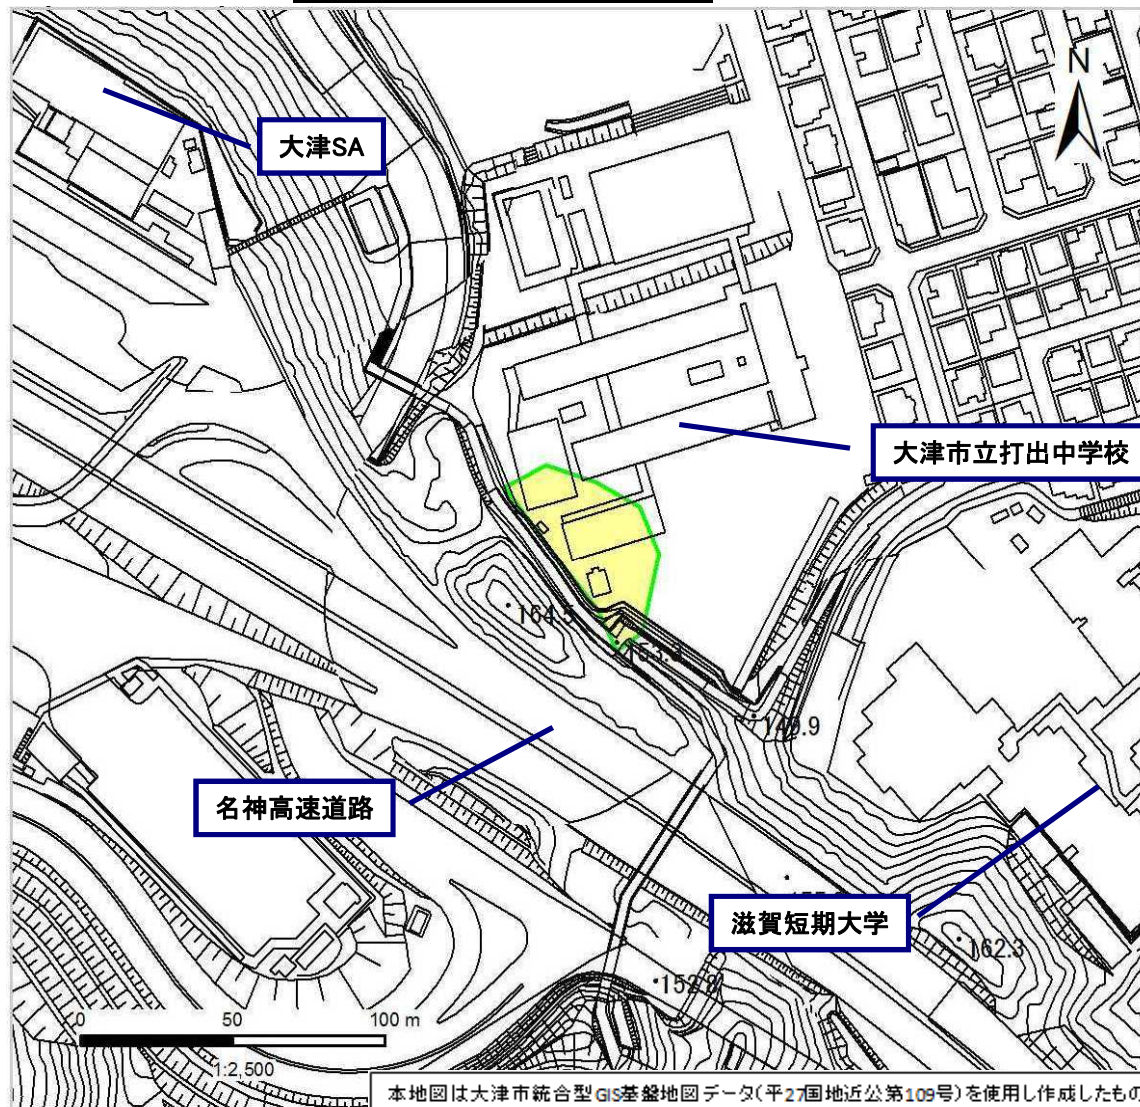
土砂災害警戒区域・区域図

○ この区域図は、空中写真測量による地形図に、実測による区域図を投影したものであり、一部異なって見える場合があります。
 詳しくは、土木事務所にお尋ねください。

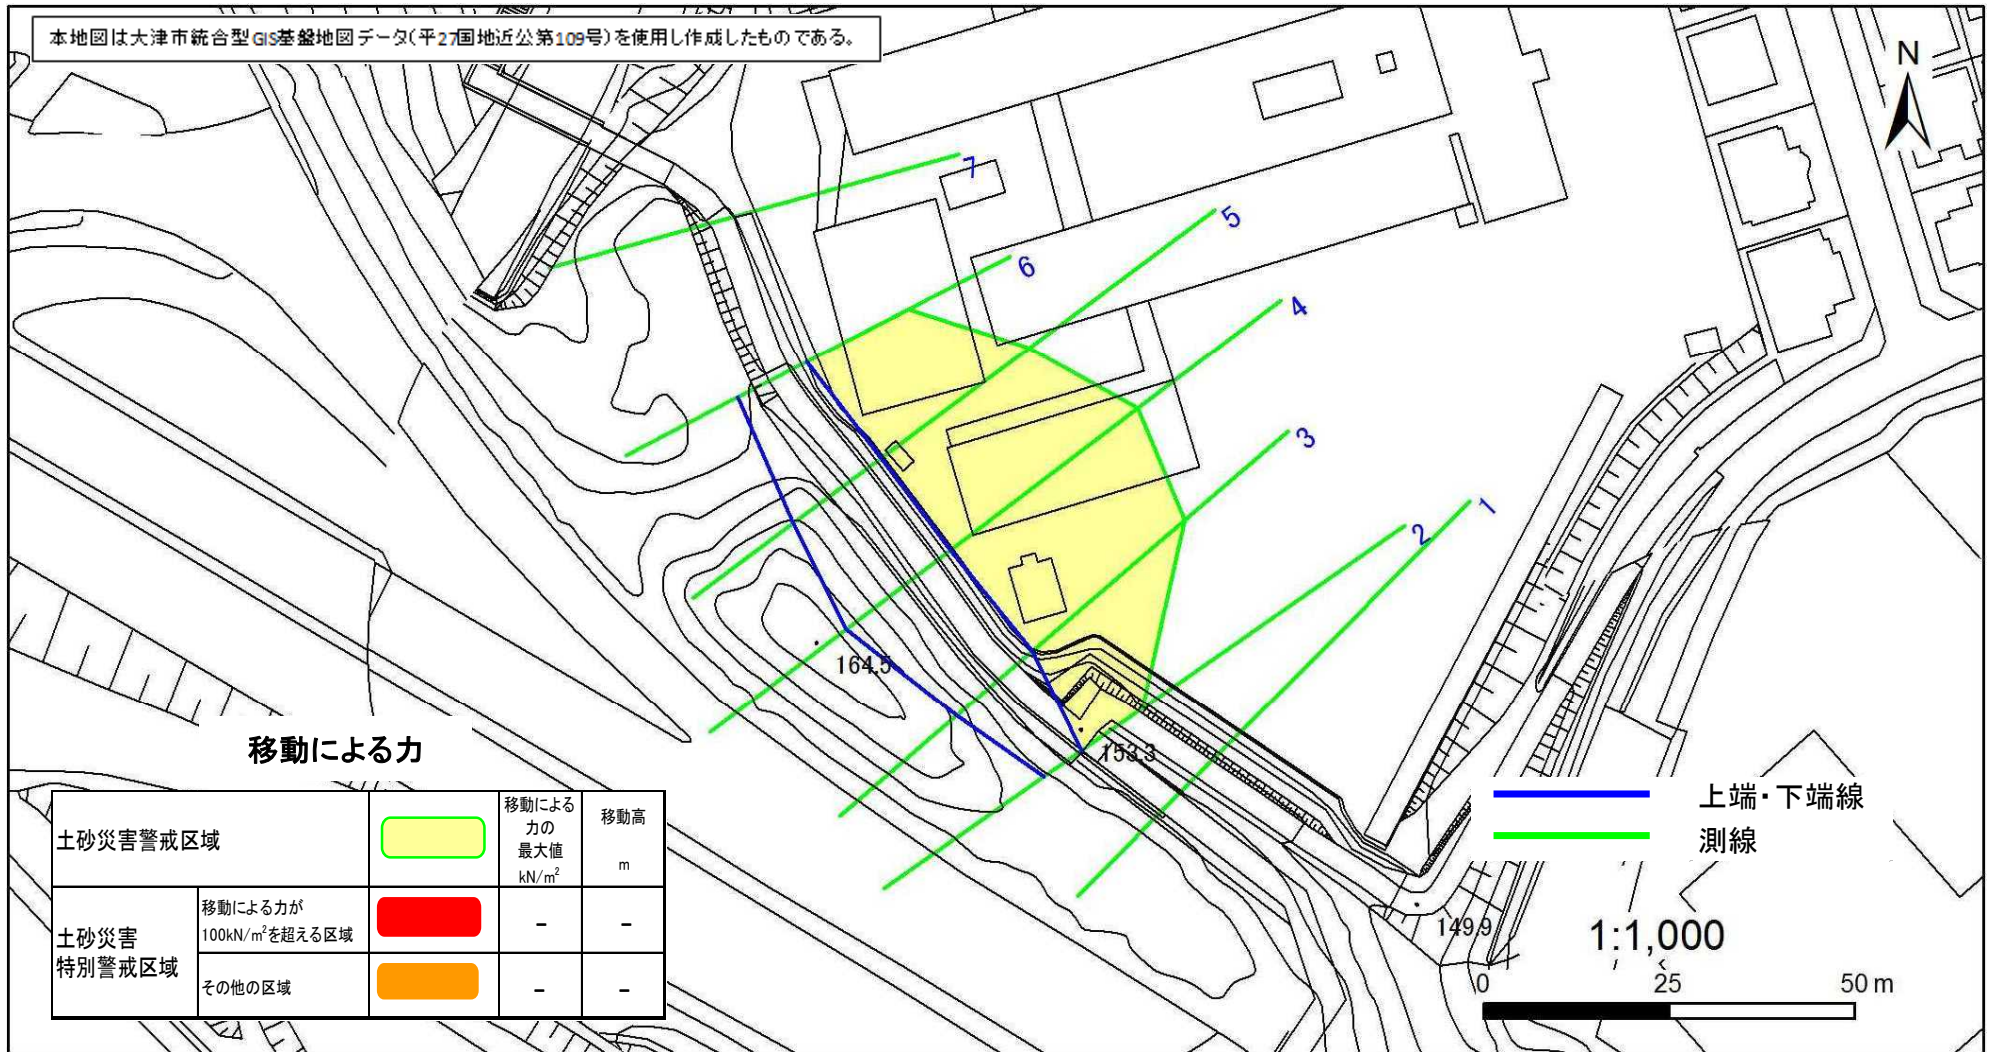
様式 4-1

移動による力

土砂災害警戒区域		移動による力の最大値 kN/m ²	移動高 m
移動による力が100kN/m ² を超える区域		100	-
その他の区域		-	-
