告示年月日	平成 30 年 9 月 28 日
告示番号	滋賀県告示第 413 号

告示年月日	平成 30 年 9 月 28 日
告示番号	滋賀県告示第 407 号

土砂災害警戒区域・土砂災害特別警戒区域 区域図

自然現象の種類	急傾斜地の崩壊
区域番号	I-1718
区域の名称	坂下_20
区域の所在地	滋賀県大津市葛川坂下町

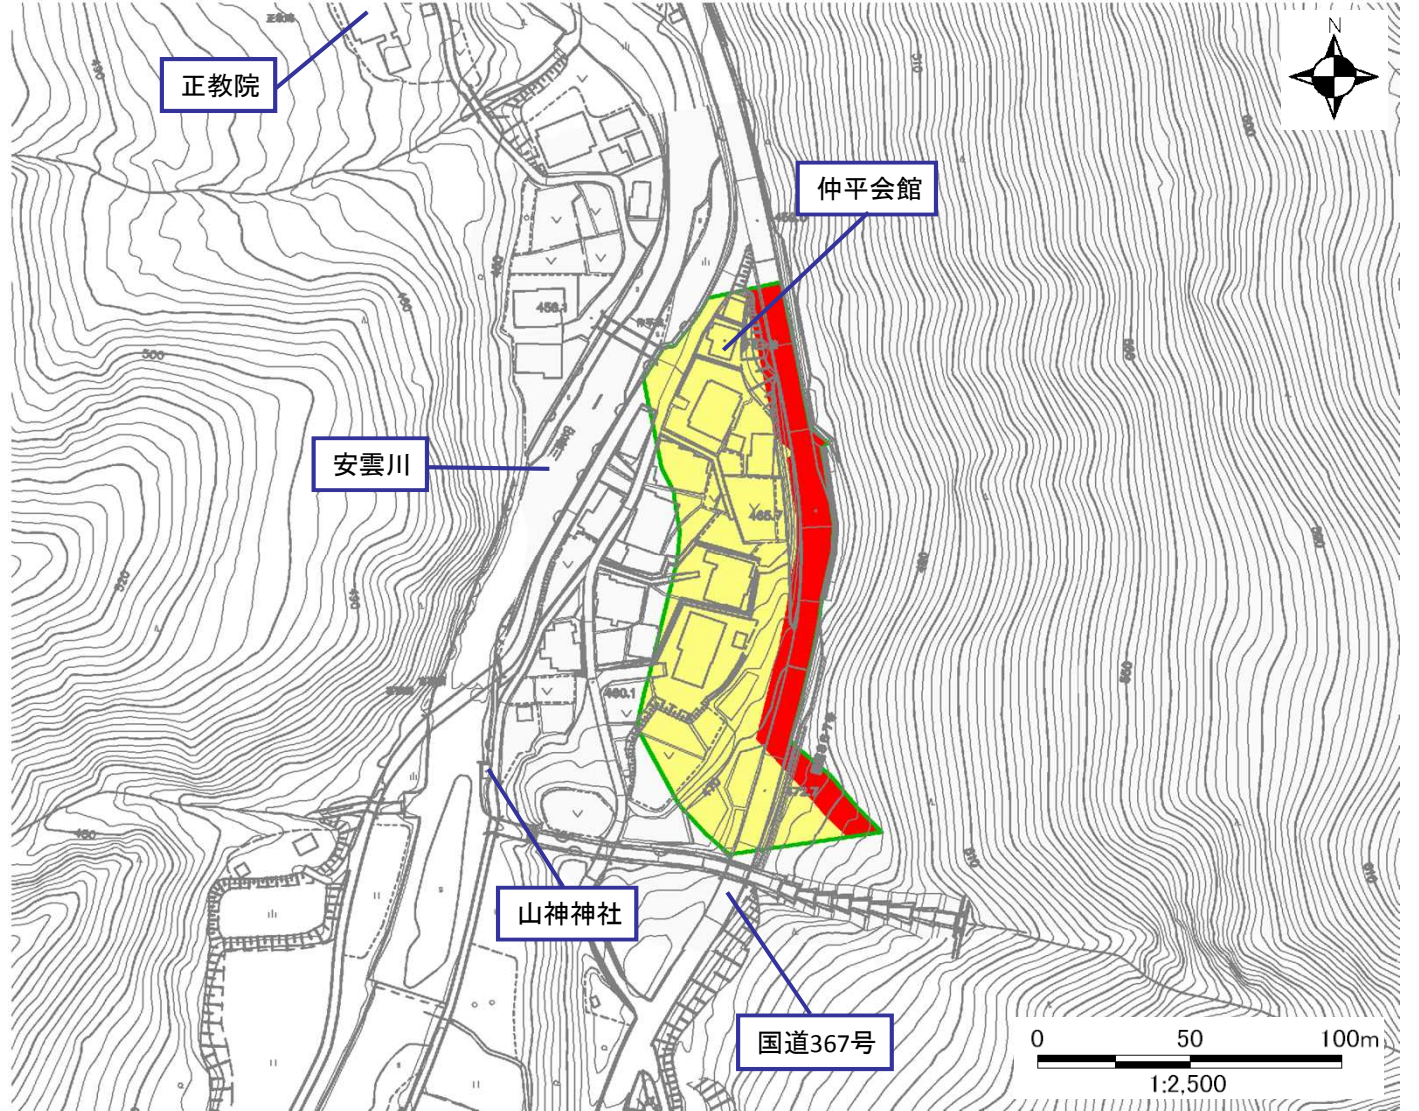
土砂災害警戒区域	
土砂災害特別警戒区域

○ この区域図は、空中写真測量による地形図に、実測による区域図を投影したものであり、一部異なって見える場合があります。
詳しくは、土木事務所にお尋ねください。

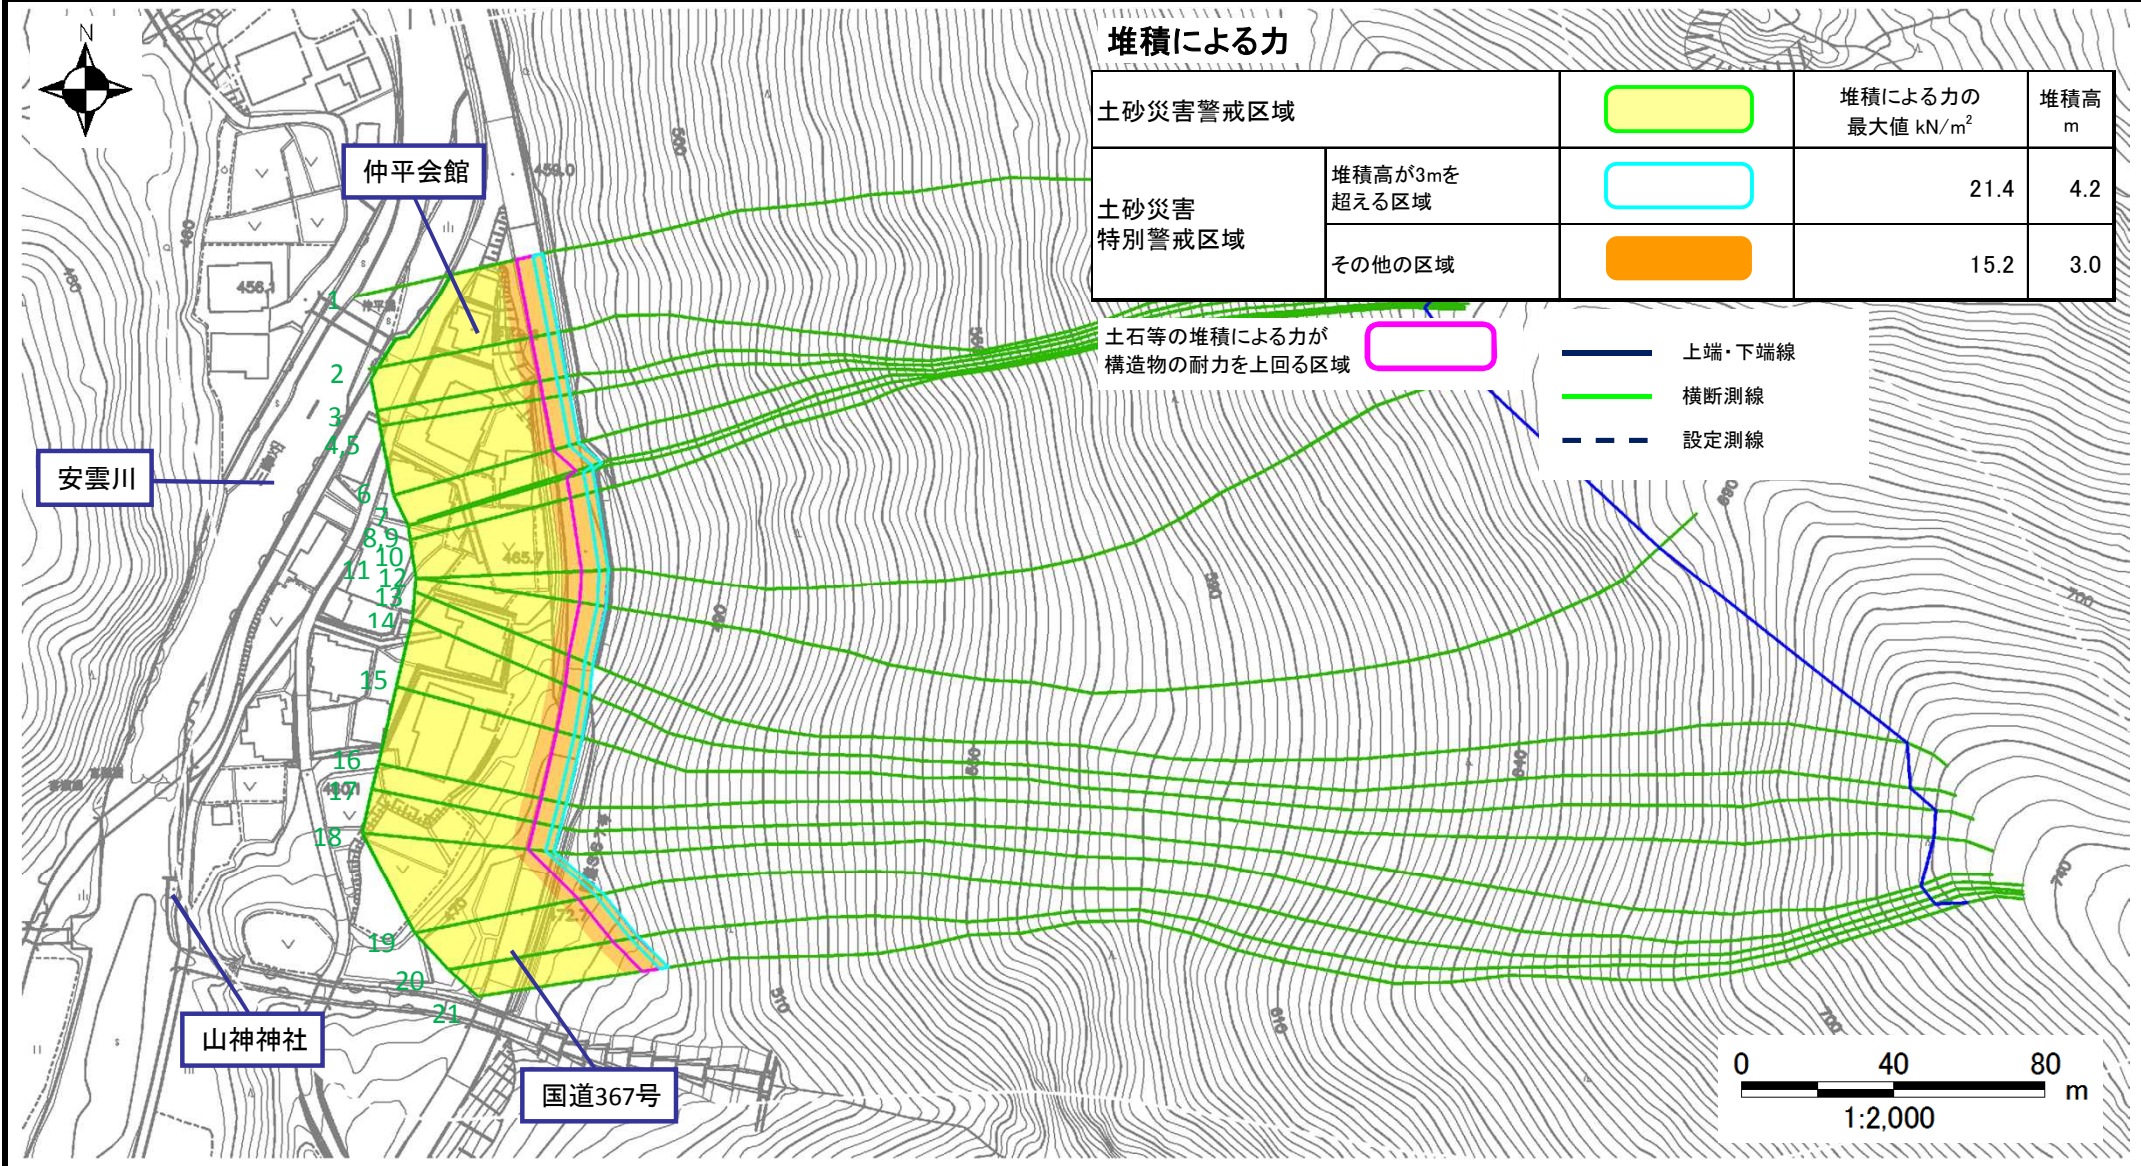
土砂災害警戒区域等設定図

堆積による力

土砂災害警戒区域		堆積による力の 最大値 kN/m ²	堆積高 m
土砂災害 特別警戒区域	堆積高が3mを 超える区域	21.4	4.2
	その他の区域	15.2	3.0

土石等の堆積による力が
構造物の耐力を上回る区域

- 上端・下端線
- 横断測線
- - - 設定測線
