# あなたの事業場の「水害リスク」を確認して下さい。

## ＜浸水被害への備え＞

## ＜あなたの事業場の「水害リスク」の確認方法＞

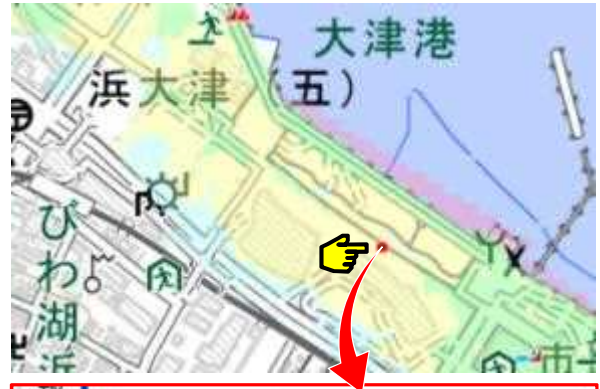
「洪水浸水想定区域図」

図面名	琵琶湖 洪水浸水想定区域図(想定最大規模)
河川名	琵琶湖 洪水浸水想定区域図
浸水深(m)	0.87
浸水深ランク	0.5m~1.0m未満
標高(m)	86.07 5m x 5mの平均地盤高
指定年月日	平成31年3月19日
