土砂災害警戒区域・土砂災害特別警戒区域 区域図

自然現象の種類	急傾斜地の崩壊
区域番号	I-4337
区域の名称	杉(2)
区域の所在地	滋賀県蒲生郡日野町大字杉

土砂災害警戒区域等設定図(オルソ画像)

土砂災害警戒区域等設定図

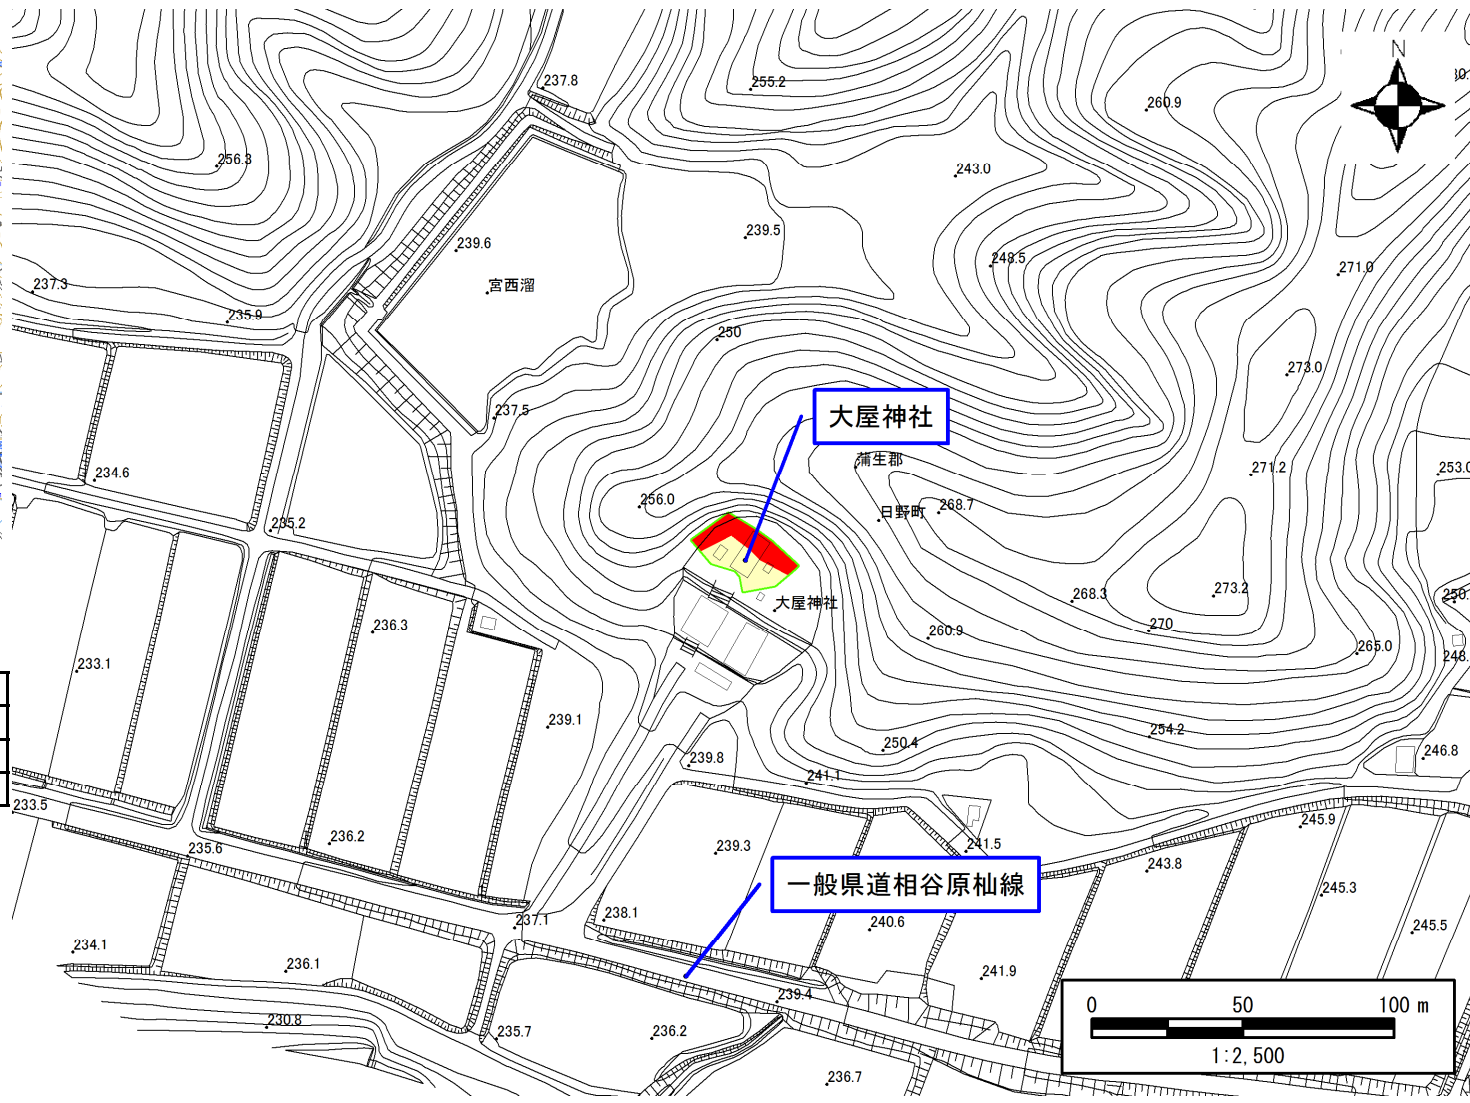
土砂災害警戒区域	
土砂災害特別警戒区域

○ この区域図は、空中写真測量による地形図に、実測による区域図を投影したものであり、一部異なって見える場合があります。
 詳しくは、土木事務所にお尋ねください。

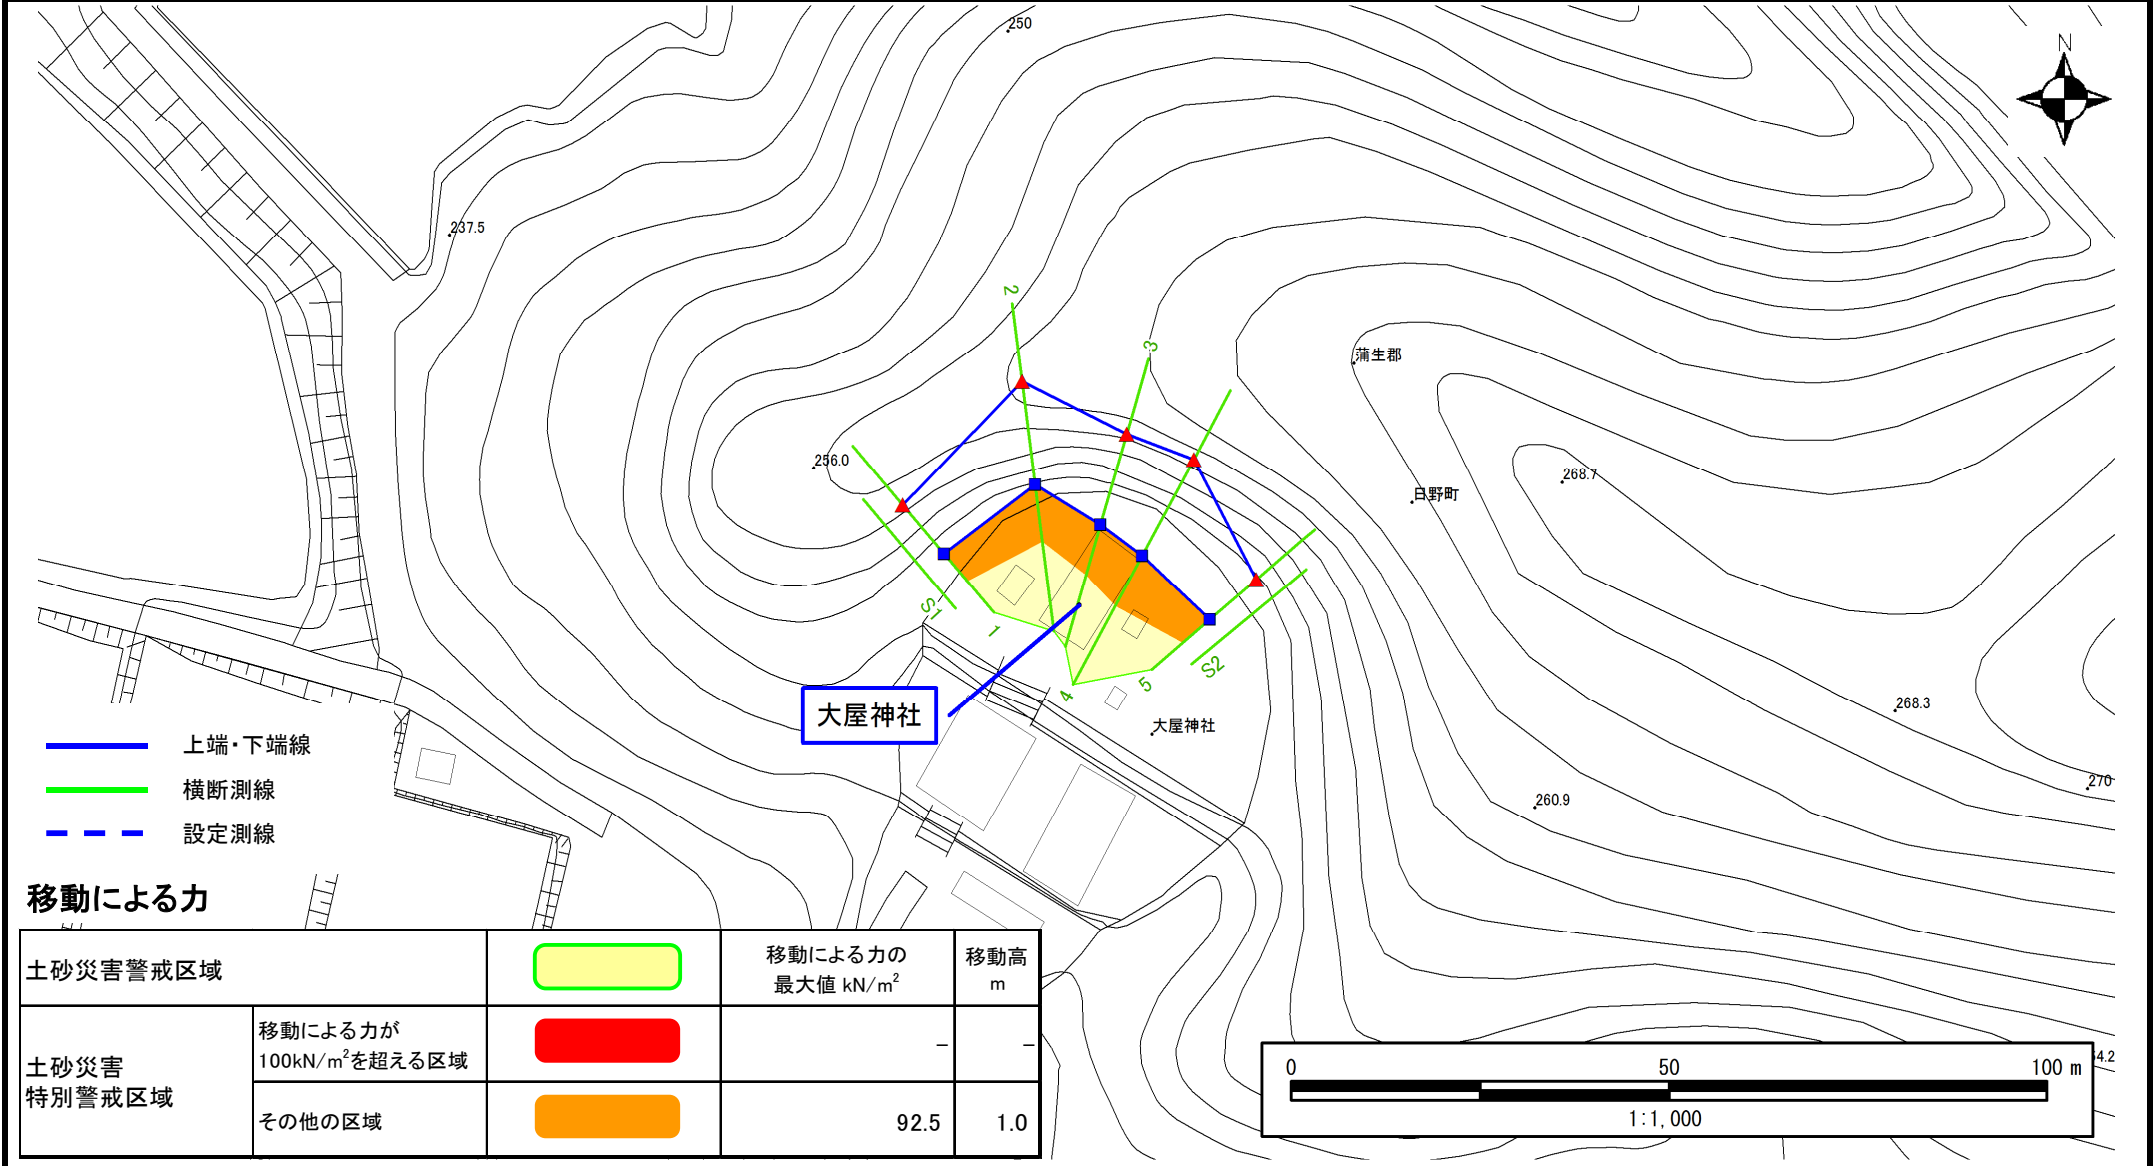
- 上端・下端線
- 横断測線
- - - 設定測線

移動による力

土砂災害警戒区域		移動による力の 最大値 kN/m^2	移動高 m

土砂災害 特別警戒区域	移動による力が 100kN/m^2 を超える区域		-
	その他の区域		92.5

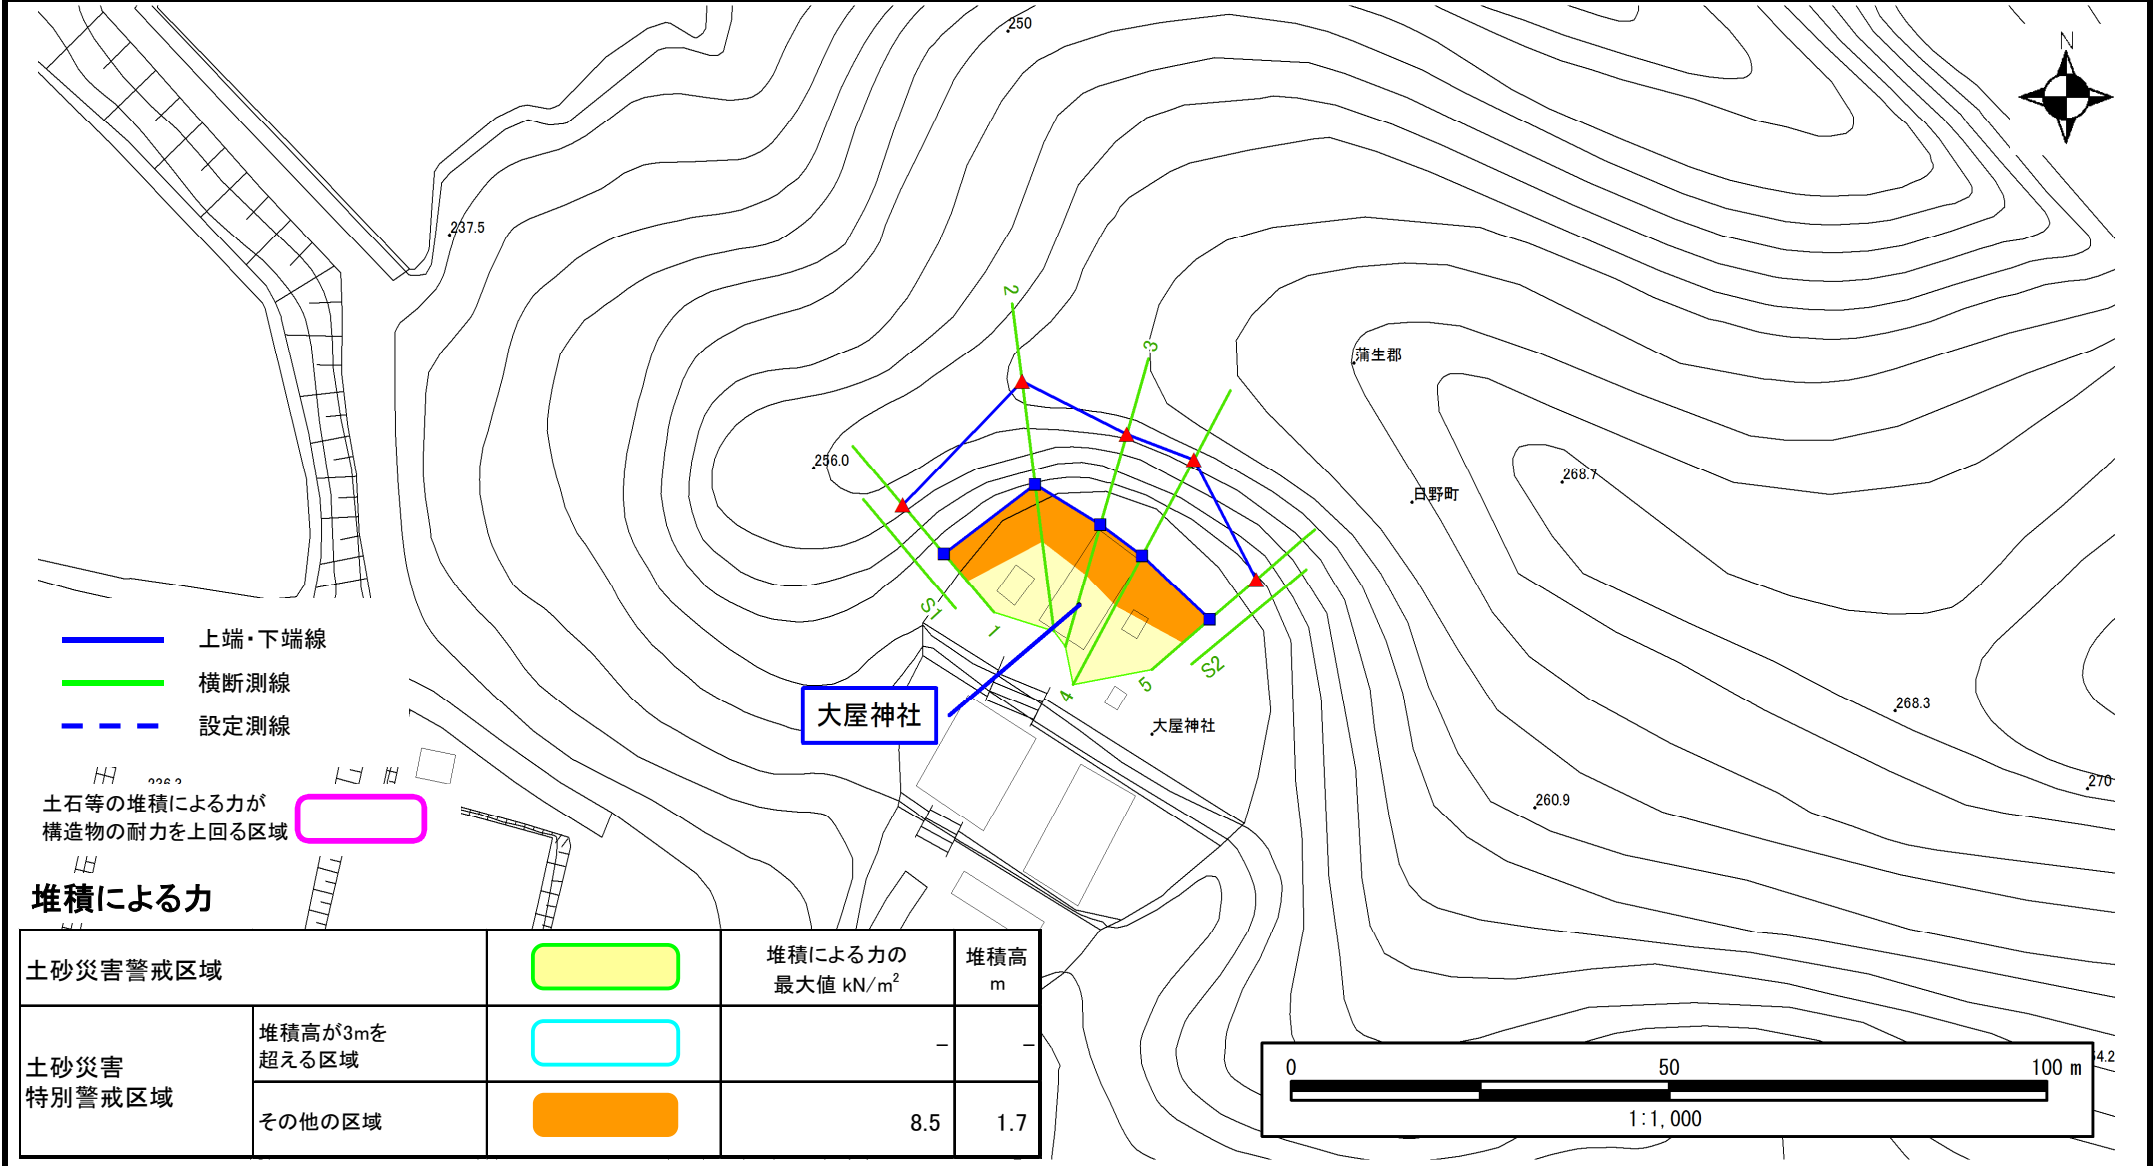
土砂災害警戒区域等設定図

- 上端・下端線
- 横断測線
- - - 設定測線

土石等の堆積による力が
構造物の耐力を上回る区域

堆積による力

土砂災害警戒区域		堆積による力の 最大値 kN/m^2	堆積高 m
土砂災害 特別警戒区域	堆積高が3mを 超える区域	-	-
	その他の区域	8.5	1.7
