土砂災害警戒区域・土砂災害特別警戒区域 区域図

自然現象の種類	急傾斜地の崩壊
区域番号	I-4349
区域の名称	松尾(11)
区域の所在地	滋賀県蒲生郡日野町大字松尾

# 土砂災害警戒区域等設定図(オルソ画像)

# 土砂災害警戒区域等設定図

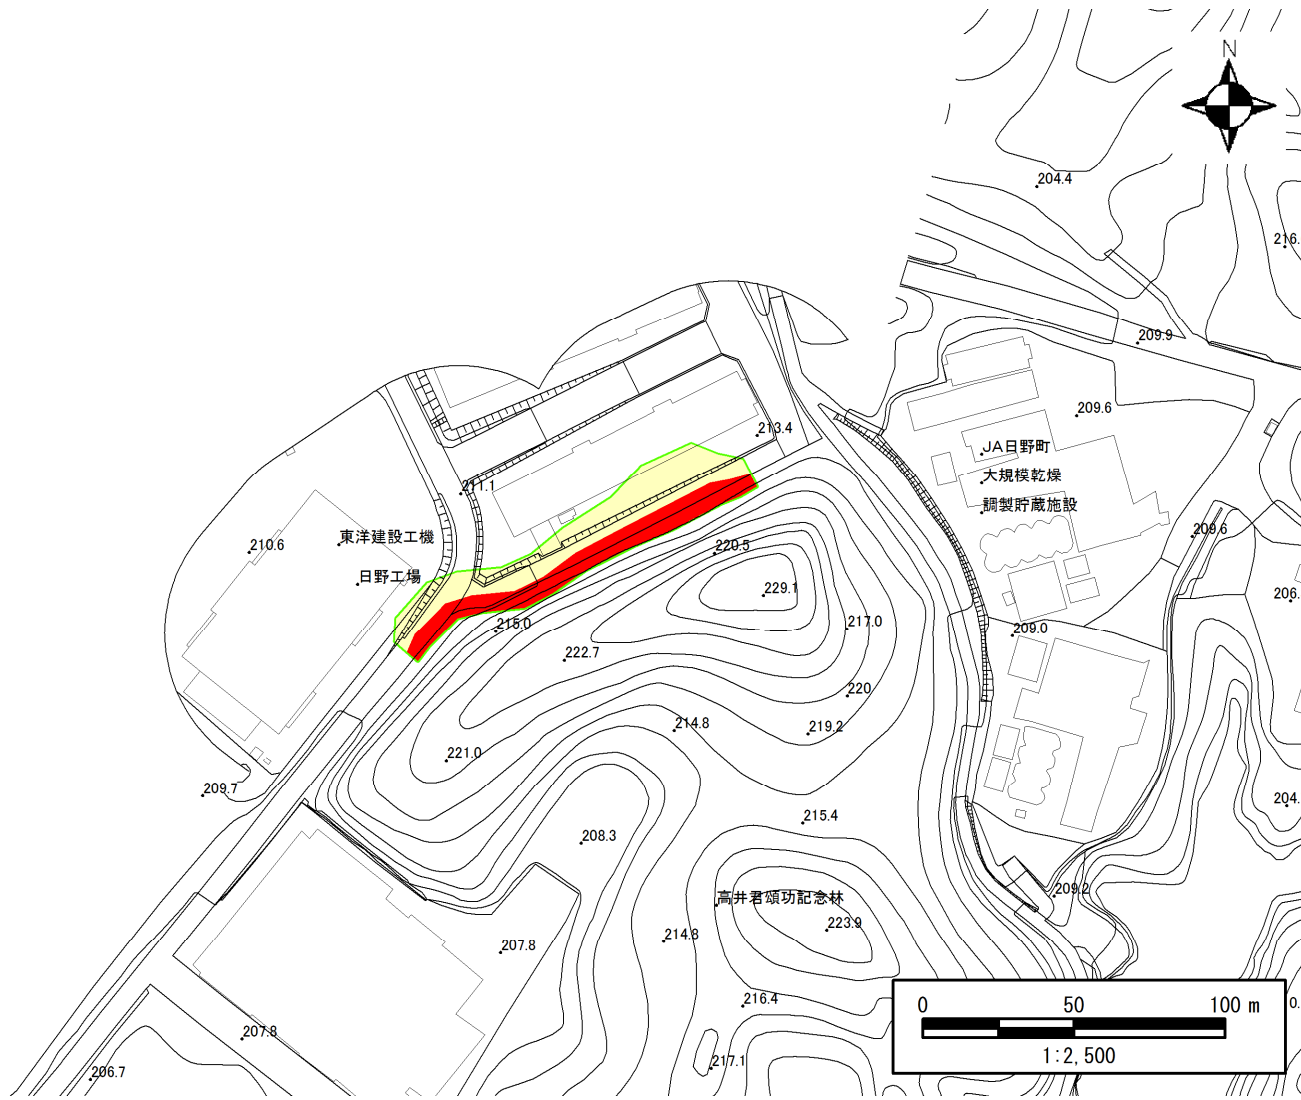
土砂災害警戒区域	
土砂災害特別警戒区域

○ この区域図は、空中写真測量による地形図に、実測による区域図を投影したものであり、一部異なって見える場合があります。  
 詳しくは、土木事務所にお尋ねください。

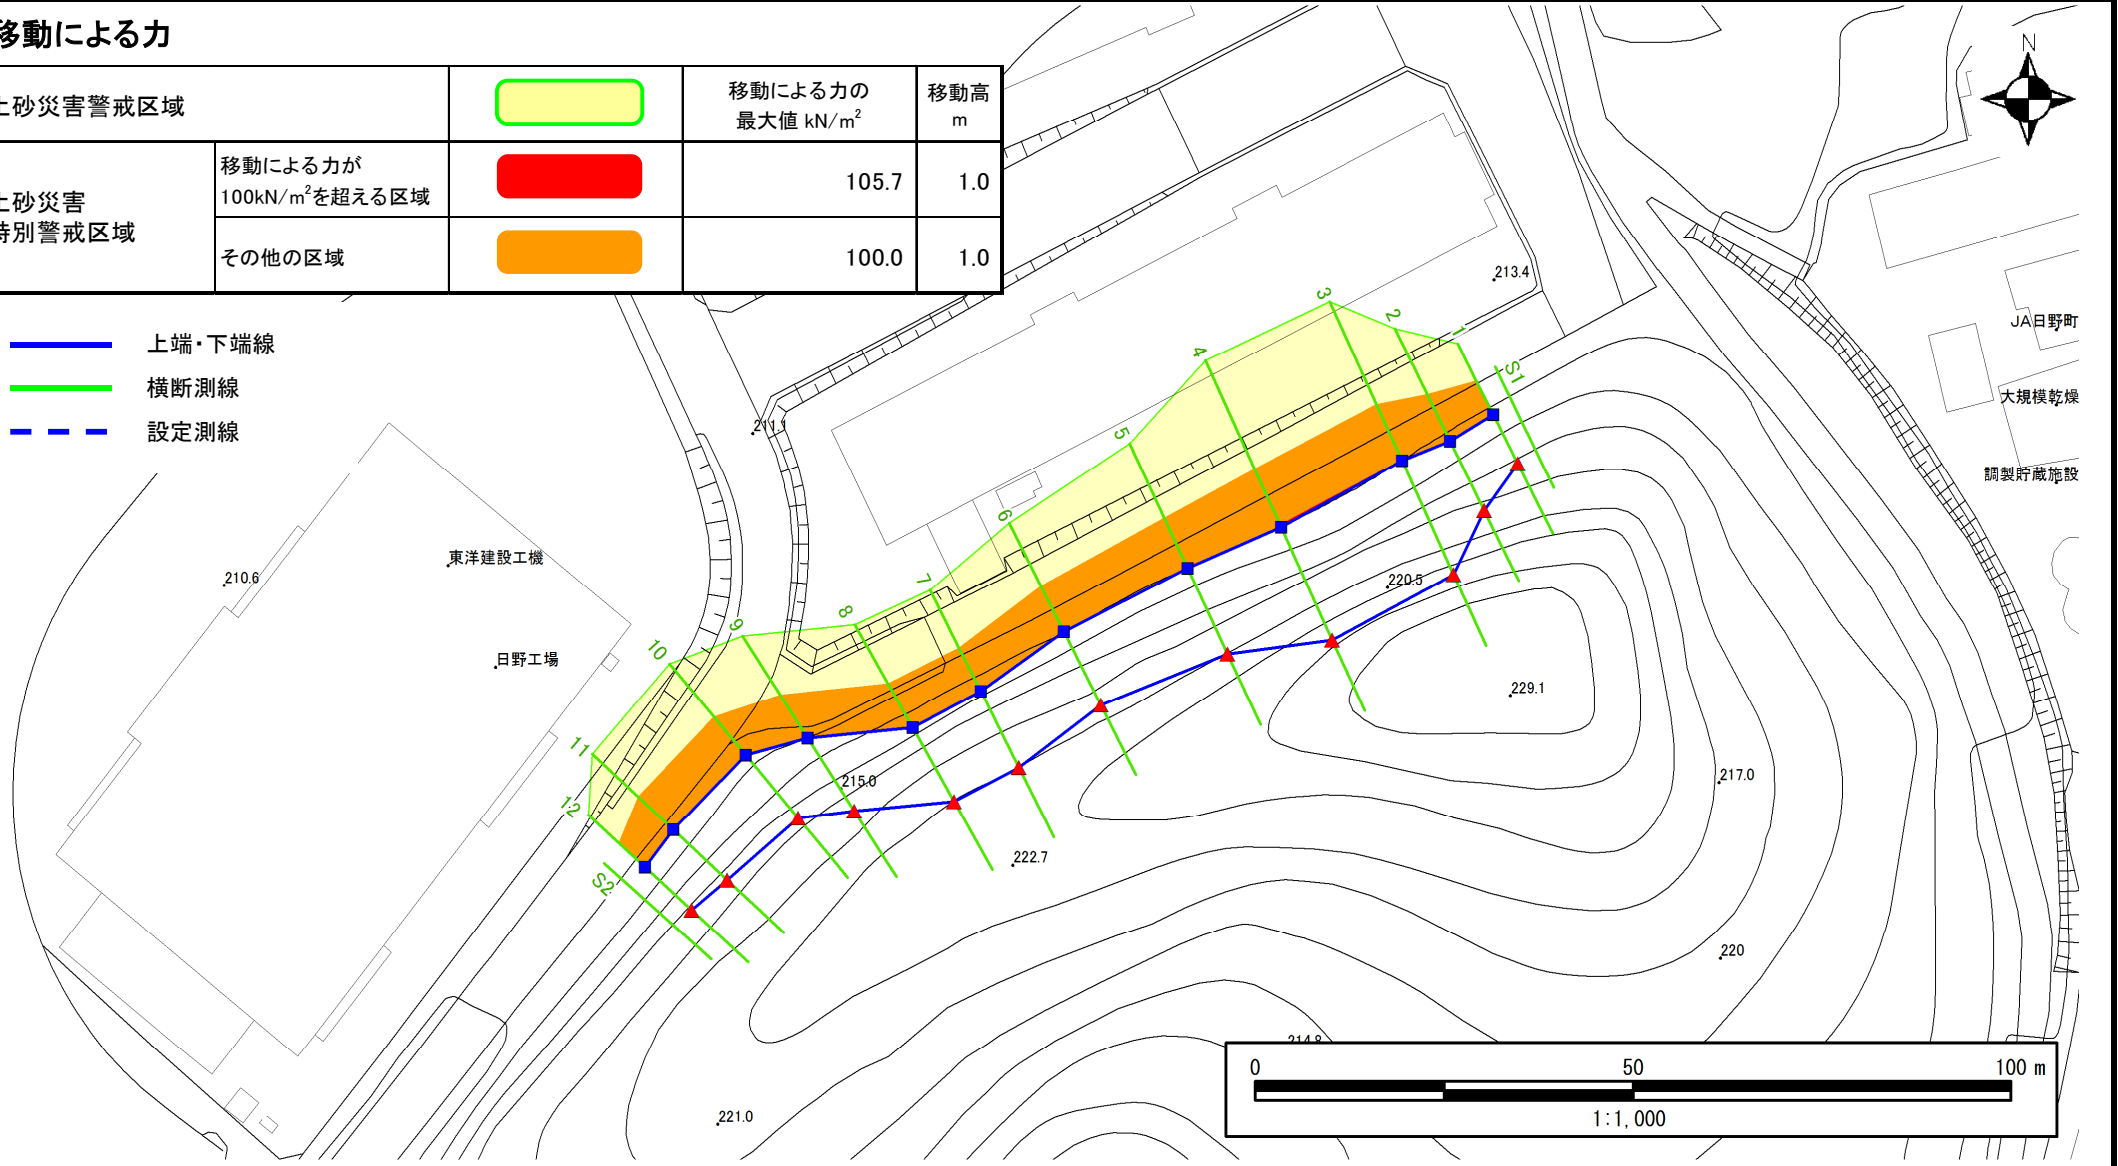
## 移動による力

土砂災害警戒区域		移動による力の最大値 $\text{kN/m}^2$	移動高 $\text{m}$

土砂災害特別警戒区域	移動による力が $100\text{kN/m}^2$ を超える区域	105.7	1.0
	その他の区域	100.0	1.0

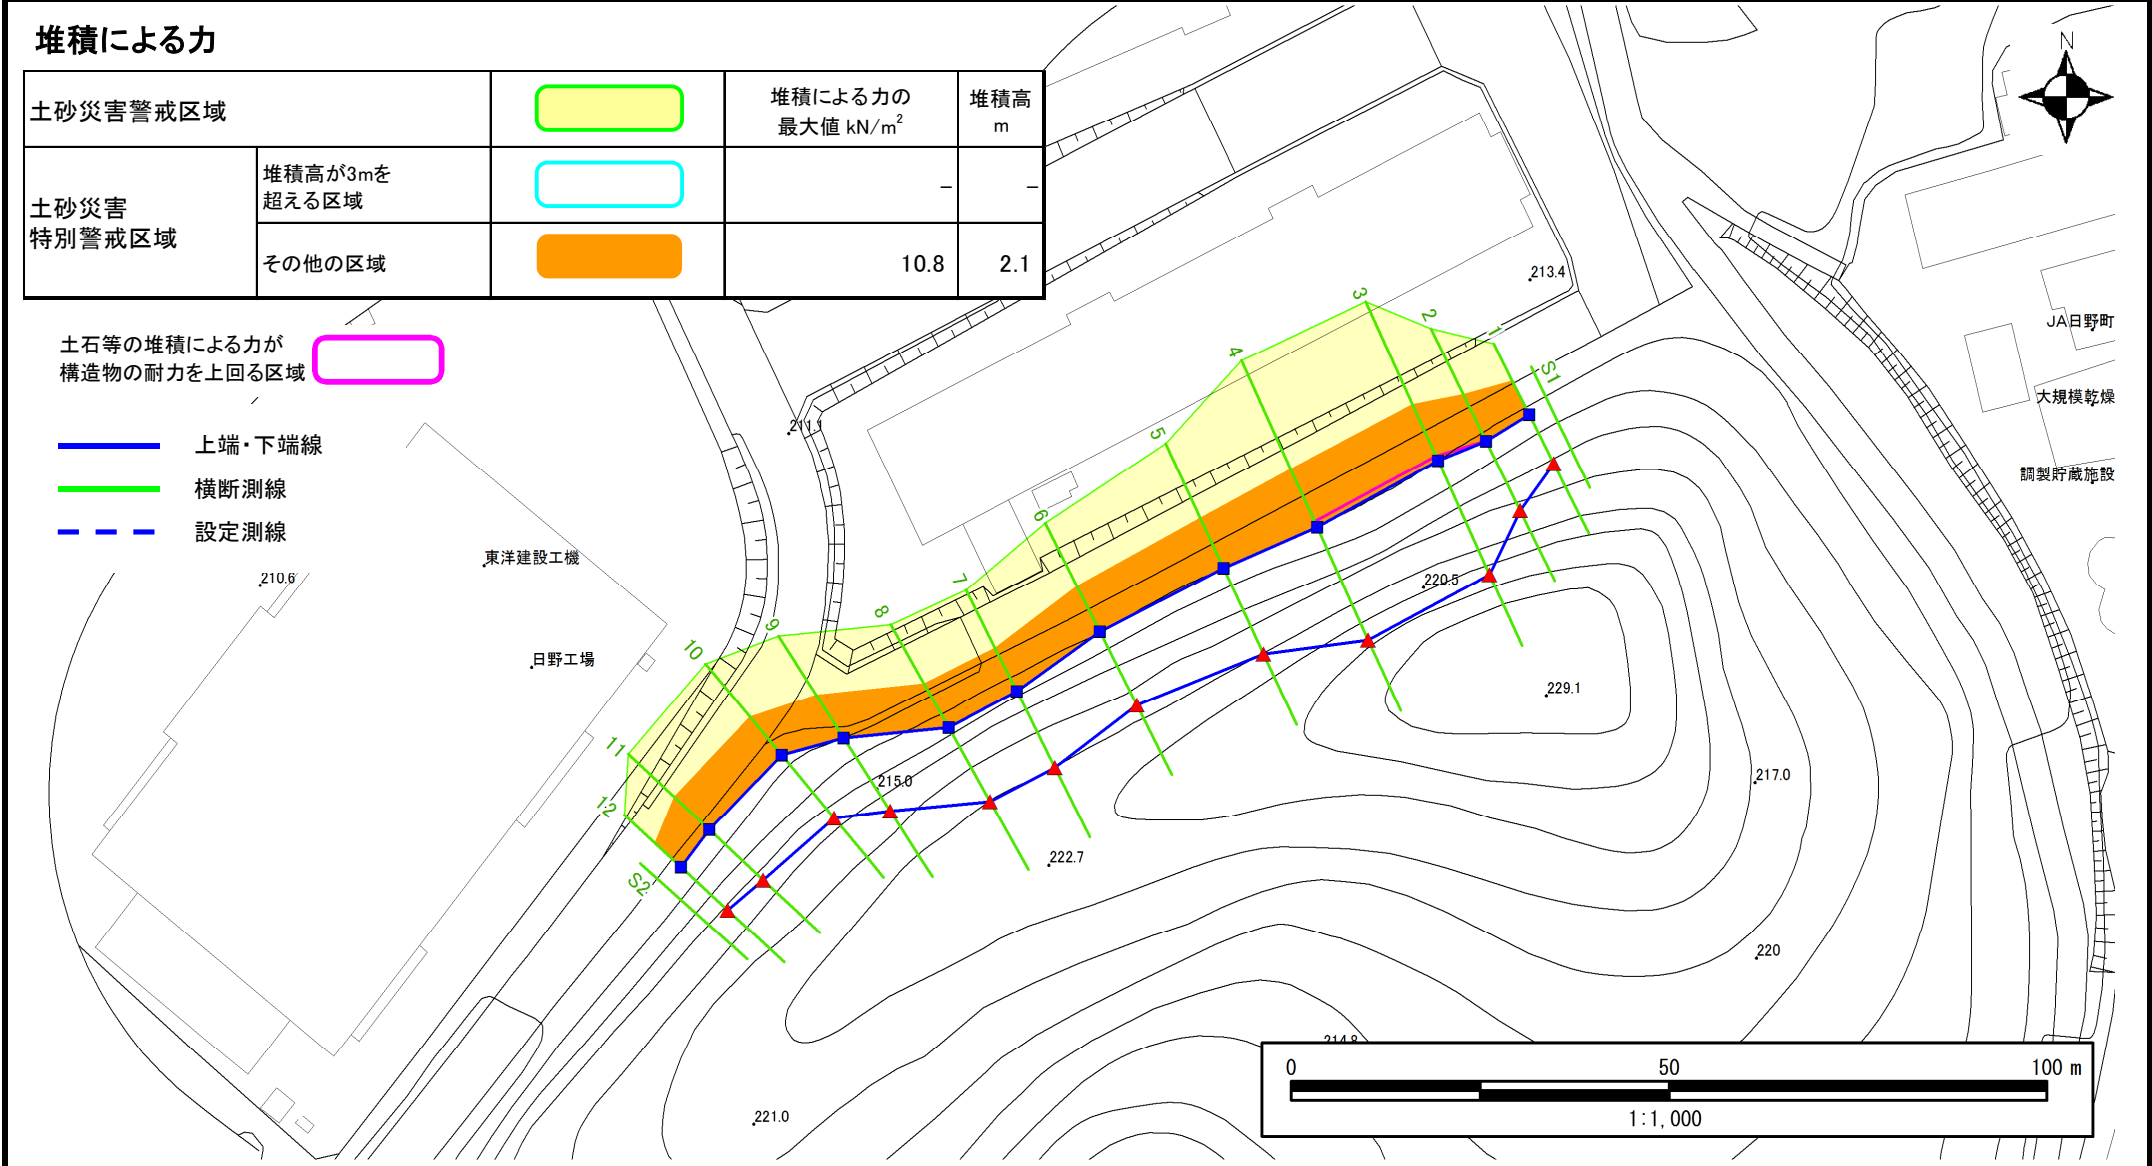
# 土砂災害警戒区域等設定図

## 堆積による力

土砂災害警戒区域		堆積による力の 最大値 $\text{kN/m}^2$	堆積高 m
土砂災害 特別警戒区域	堆積高が3mを 超える区域	-	-
	その他の区域	10.8	2.1

土石等の堆積による力が  
構造物の耐力を上回る区域
