土砂災害警戒区域・土砂災害特別警戒区域 区域図

自然現象の種類	急傾斜地の崩壊
区域番号	I-4357
区域の名称	中山東(1)
区域の所在地	滋賀県蒲生郡日野町大字中山

# 土砂災害警戒区域等設定図(オルソ画像)

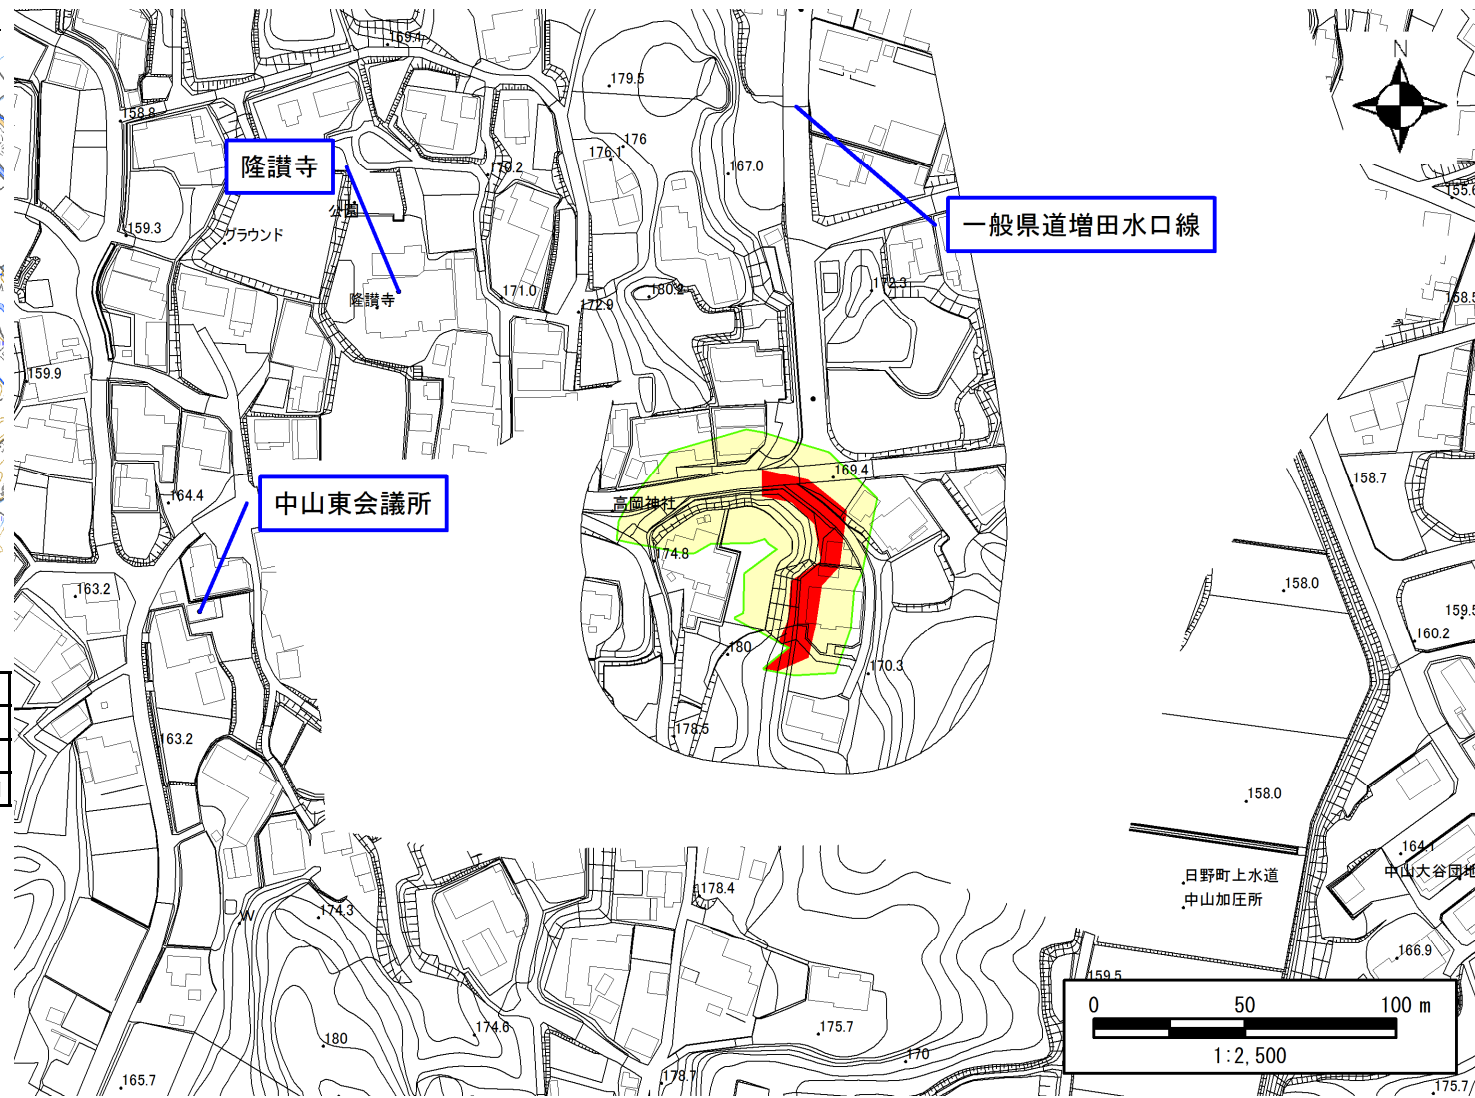
土砂災害警戒区域	
土砂災害特別警戒区域

○ この区域図は、空中写真測量による地形図に、実測による区域図を投影したものであり、一部異なって見える場合があります。  
 詳しくは、土木事務所にお尋ねください。

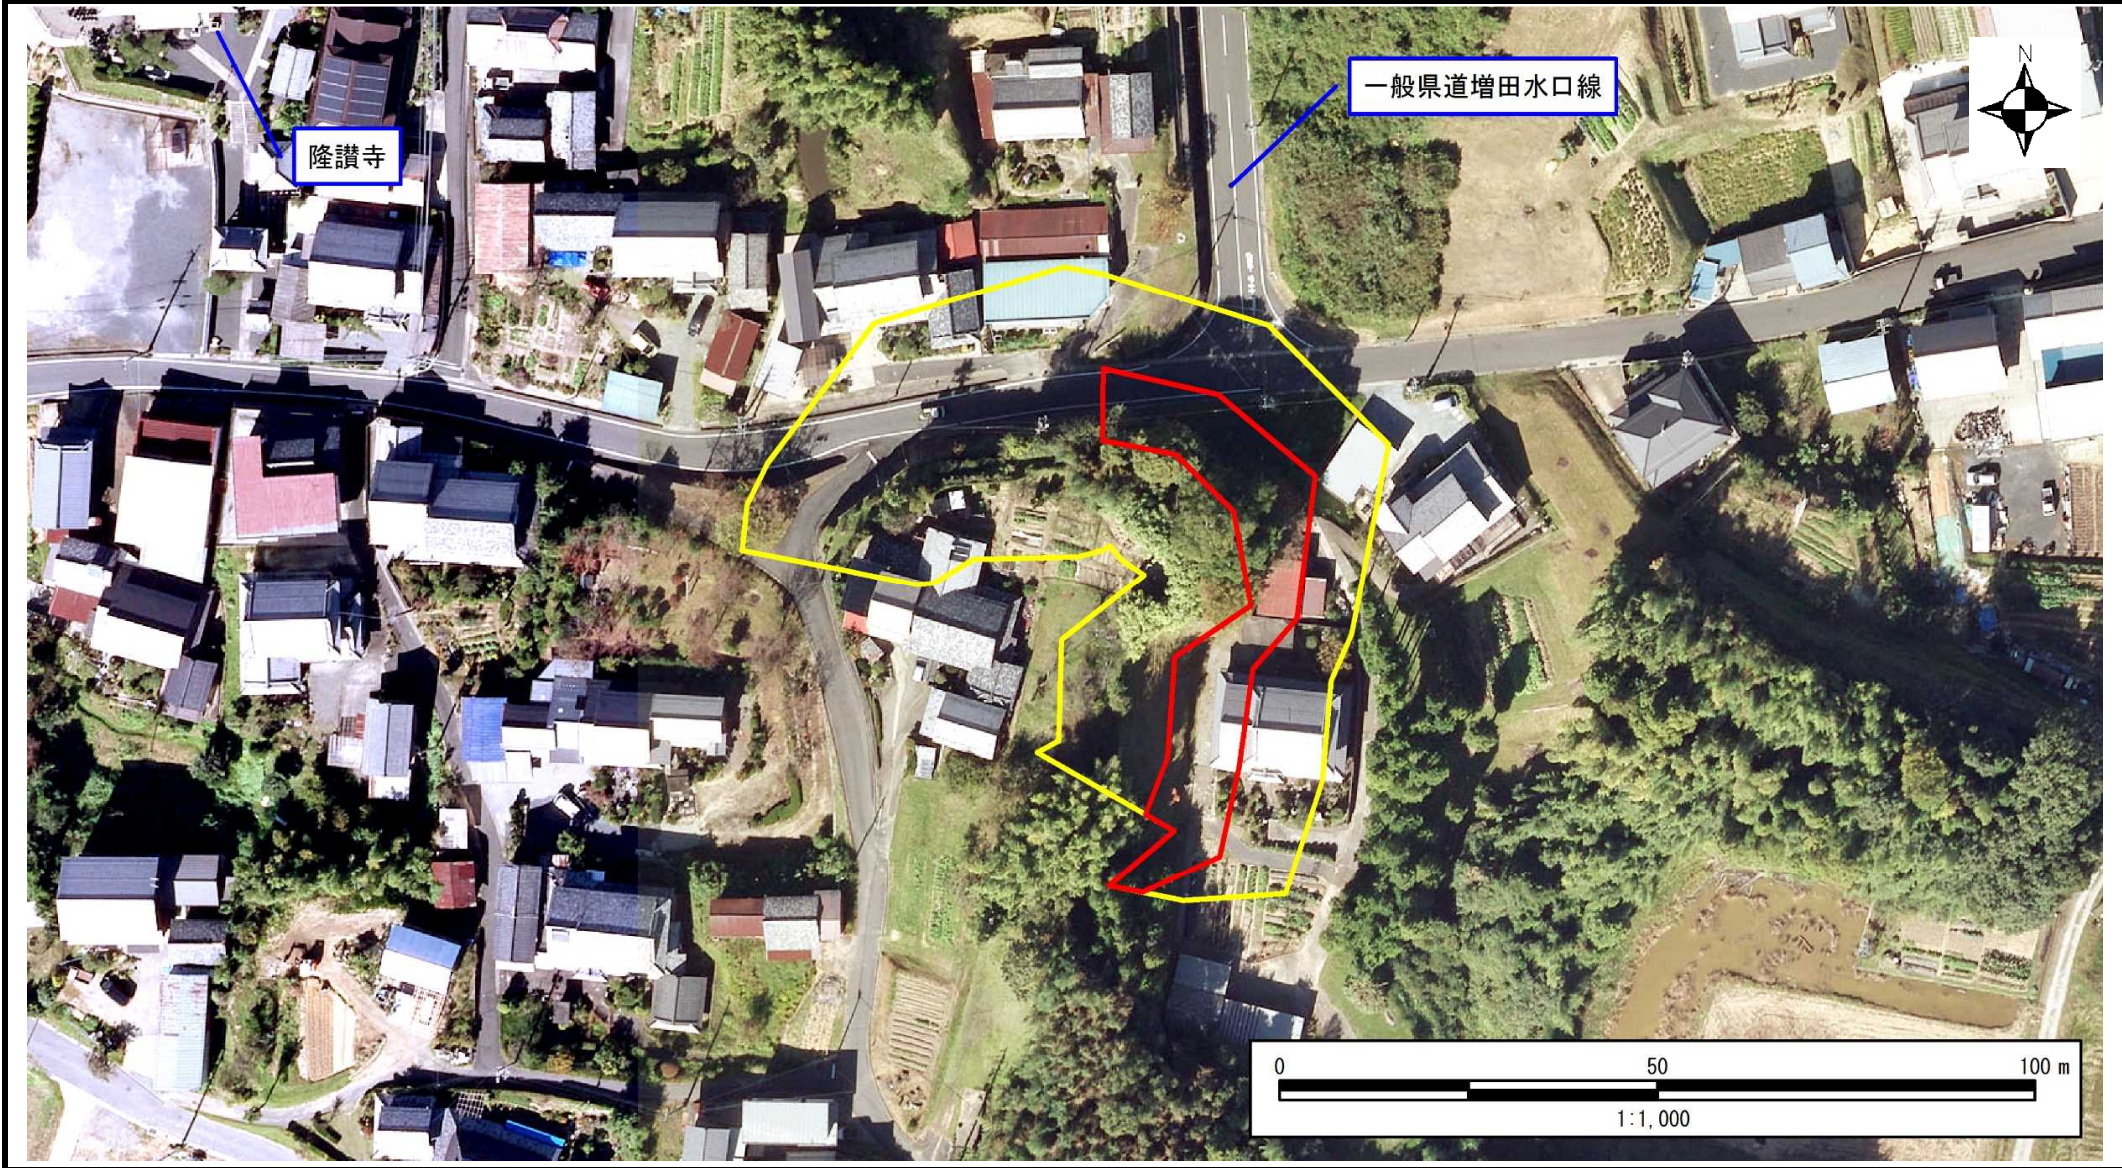
箇所番号	I-4357	箇所名	中山東(1)	所在地	滋賀県蒲生郡日野町大字中山
------	--------	-----	--------	-----	---------------

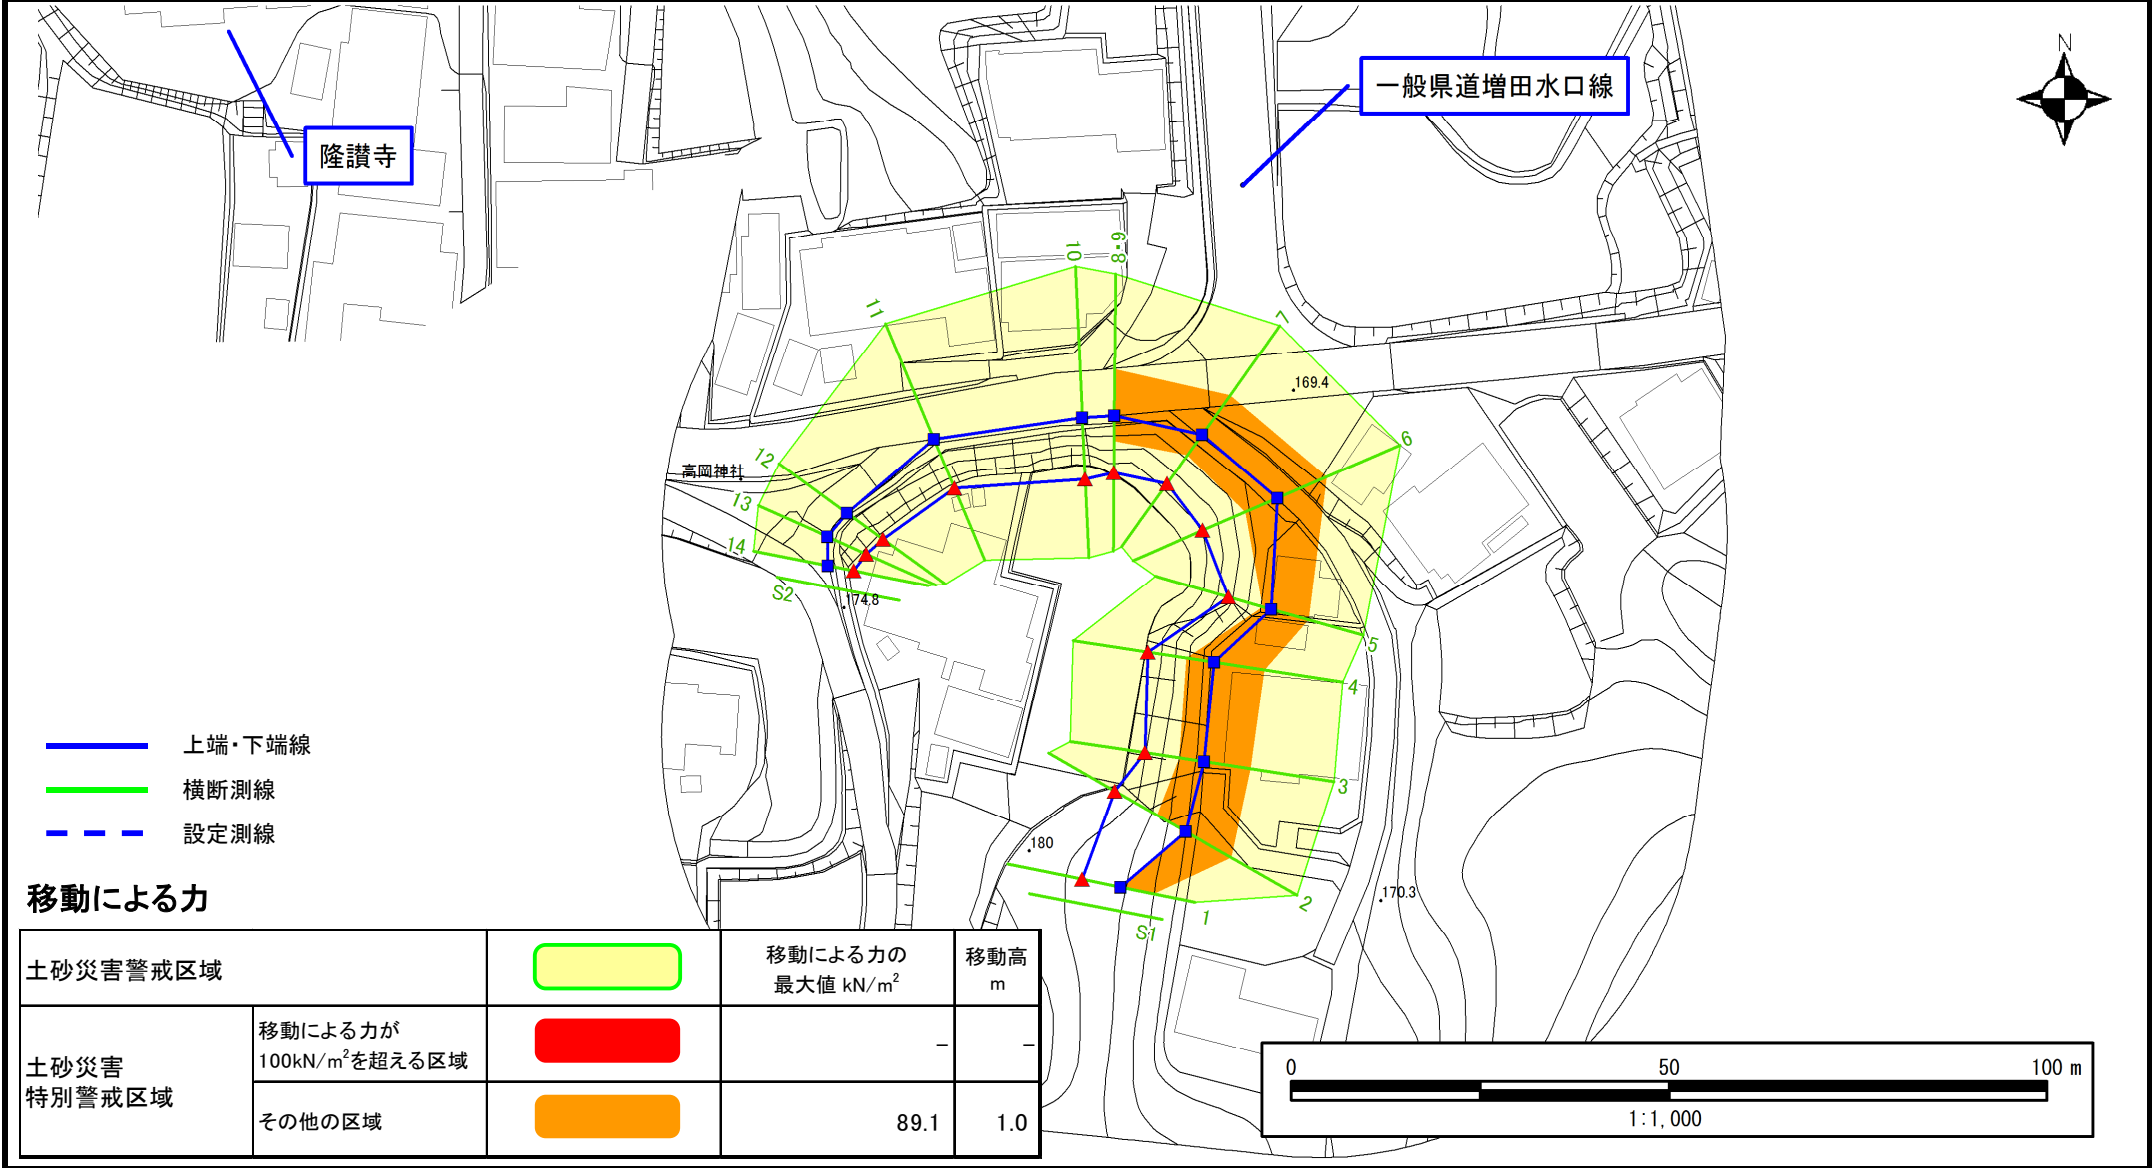
# 土砂災害警戒区域等設定図

箇所番号	I-4357	箇所名	中山東(1)	所在地	滋賀県蒲生郡日野町大字中山
------	--------	-----	--------	-----	---------------
