土砂災害警戒区域・土砂災害特別警戒区域 区域図

自然現象の種類	急傾斜地の崩壊
区域番号	II-4362
区域の名称	徳谷(1)
区域の所在地	滋賀県蒲生郡日野町大字中山

# 土砂災害警戒区域等設定図(オルソ画像)

# 土砂災害警戒区域等設定図

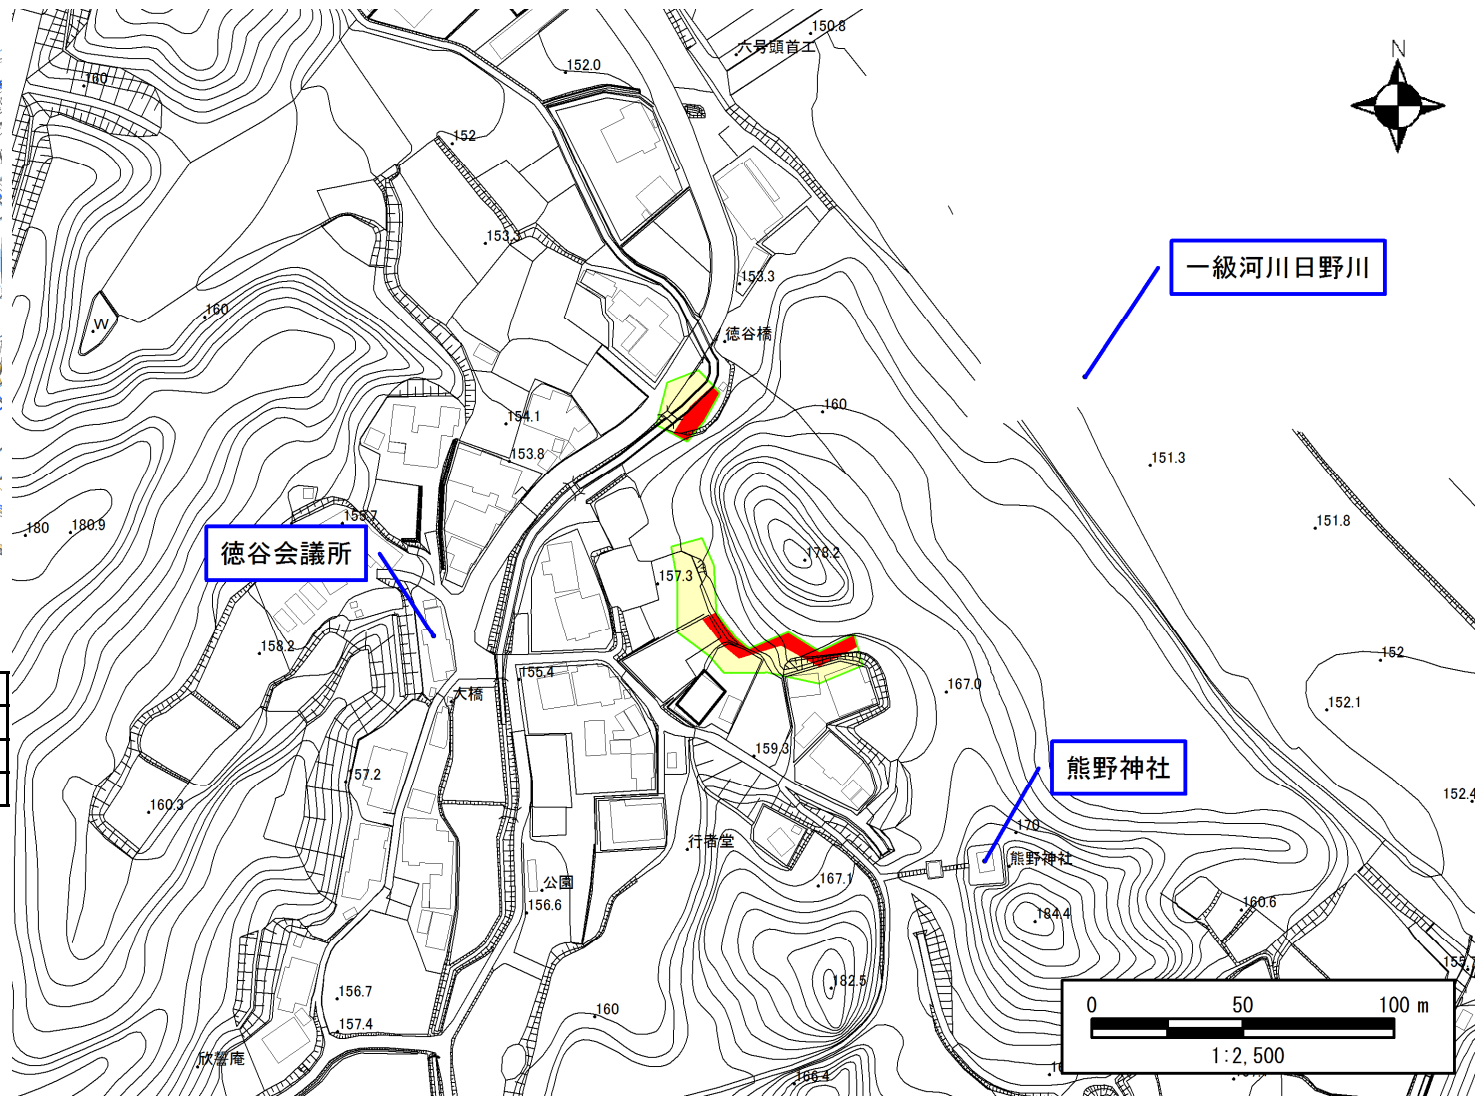
II-4362

土砂災害警戒区域	
土砂災害特別警戒区域

○ この区域図は、空中写真測量による地形図に、実測による区域図を投影したものであり、一部異なって見える場合があります。  
 詳しくは、土木事務所にお尋ねください。

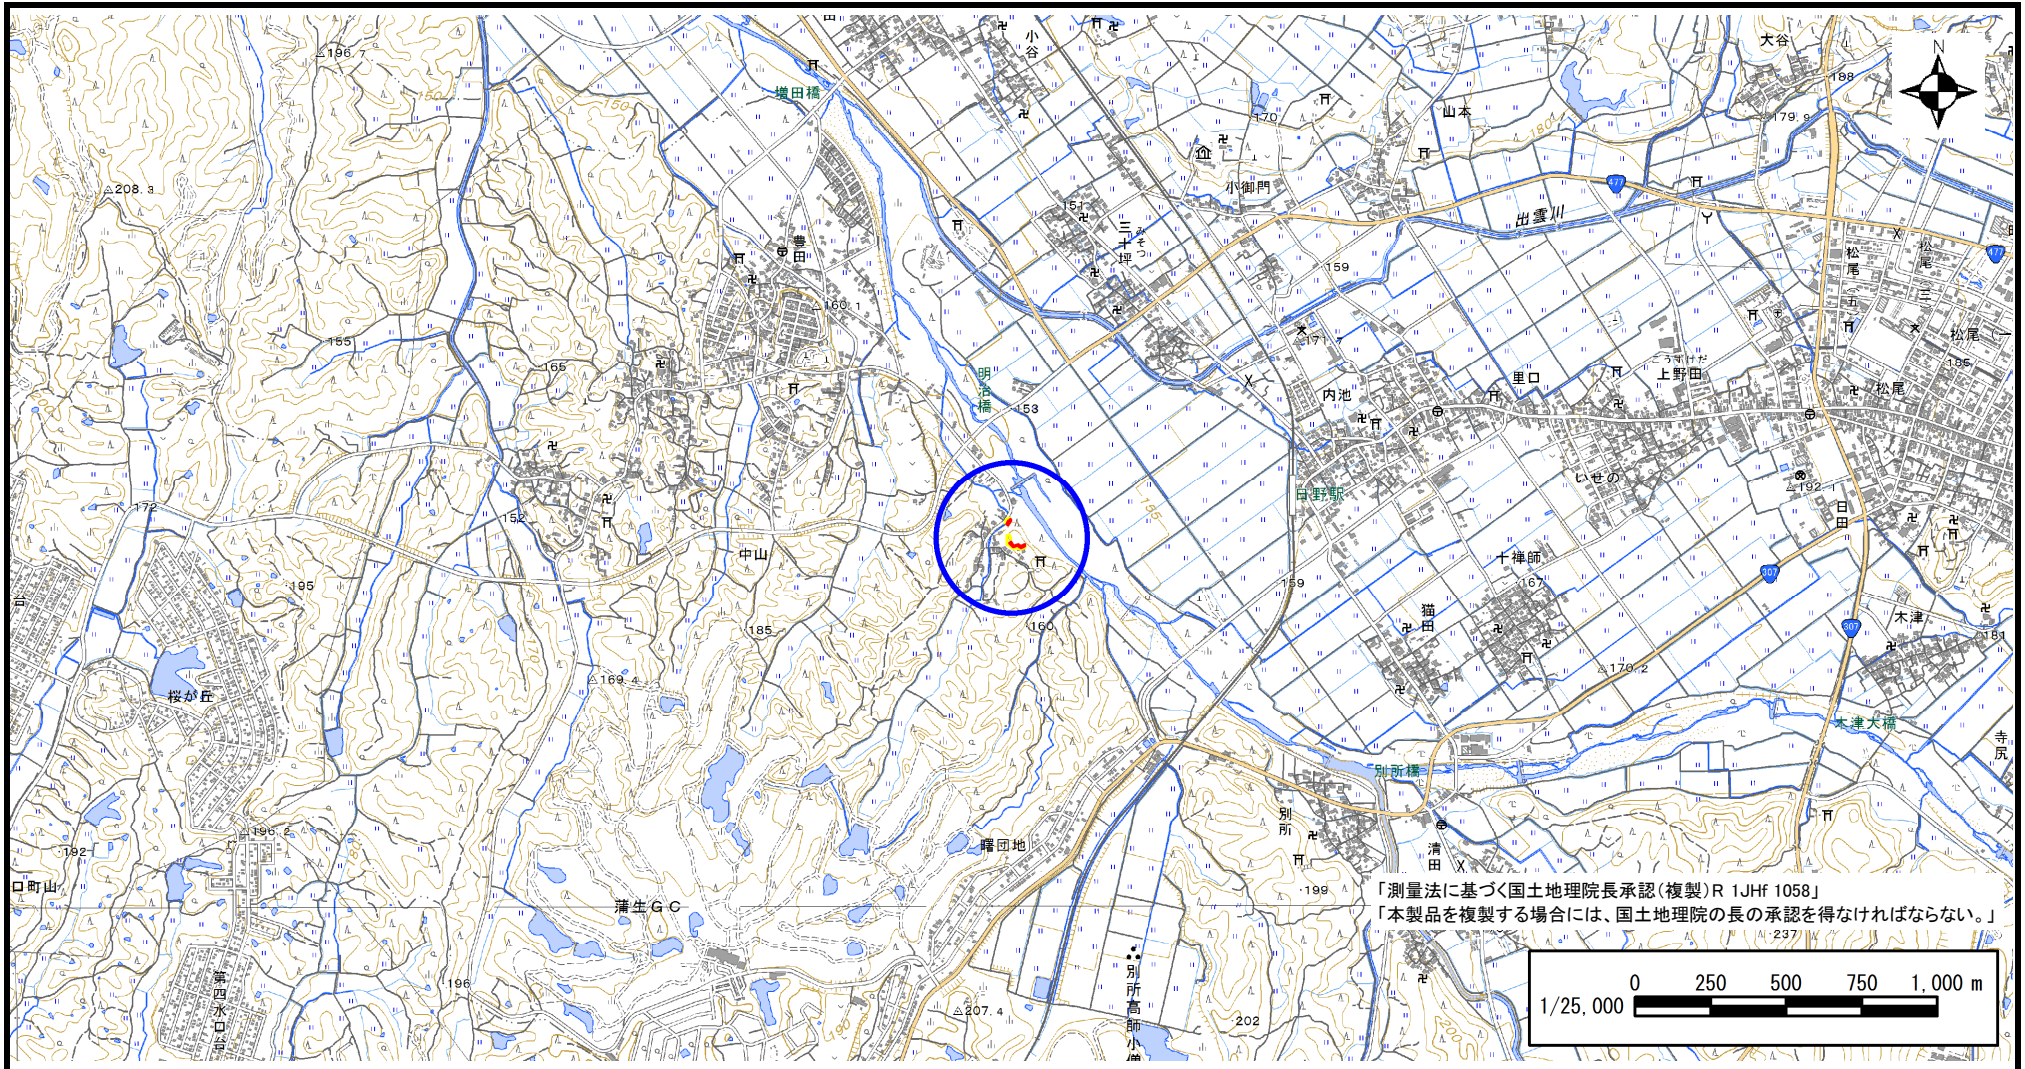
急傾斜地位置図(S=1/25,000)

# 急傾斜地の位置図

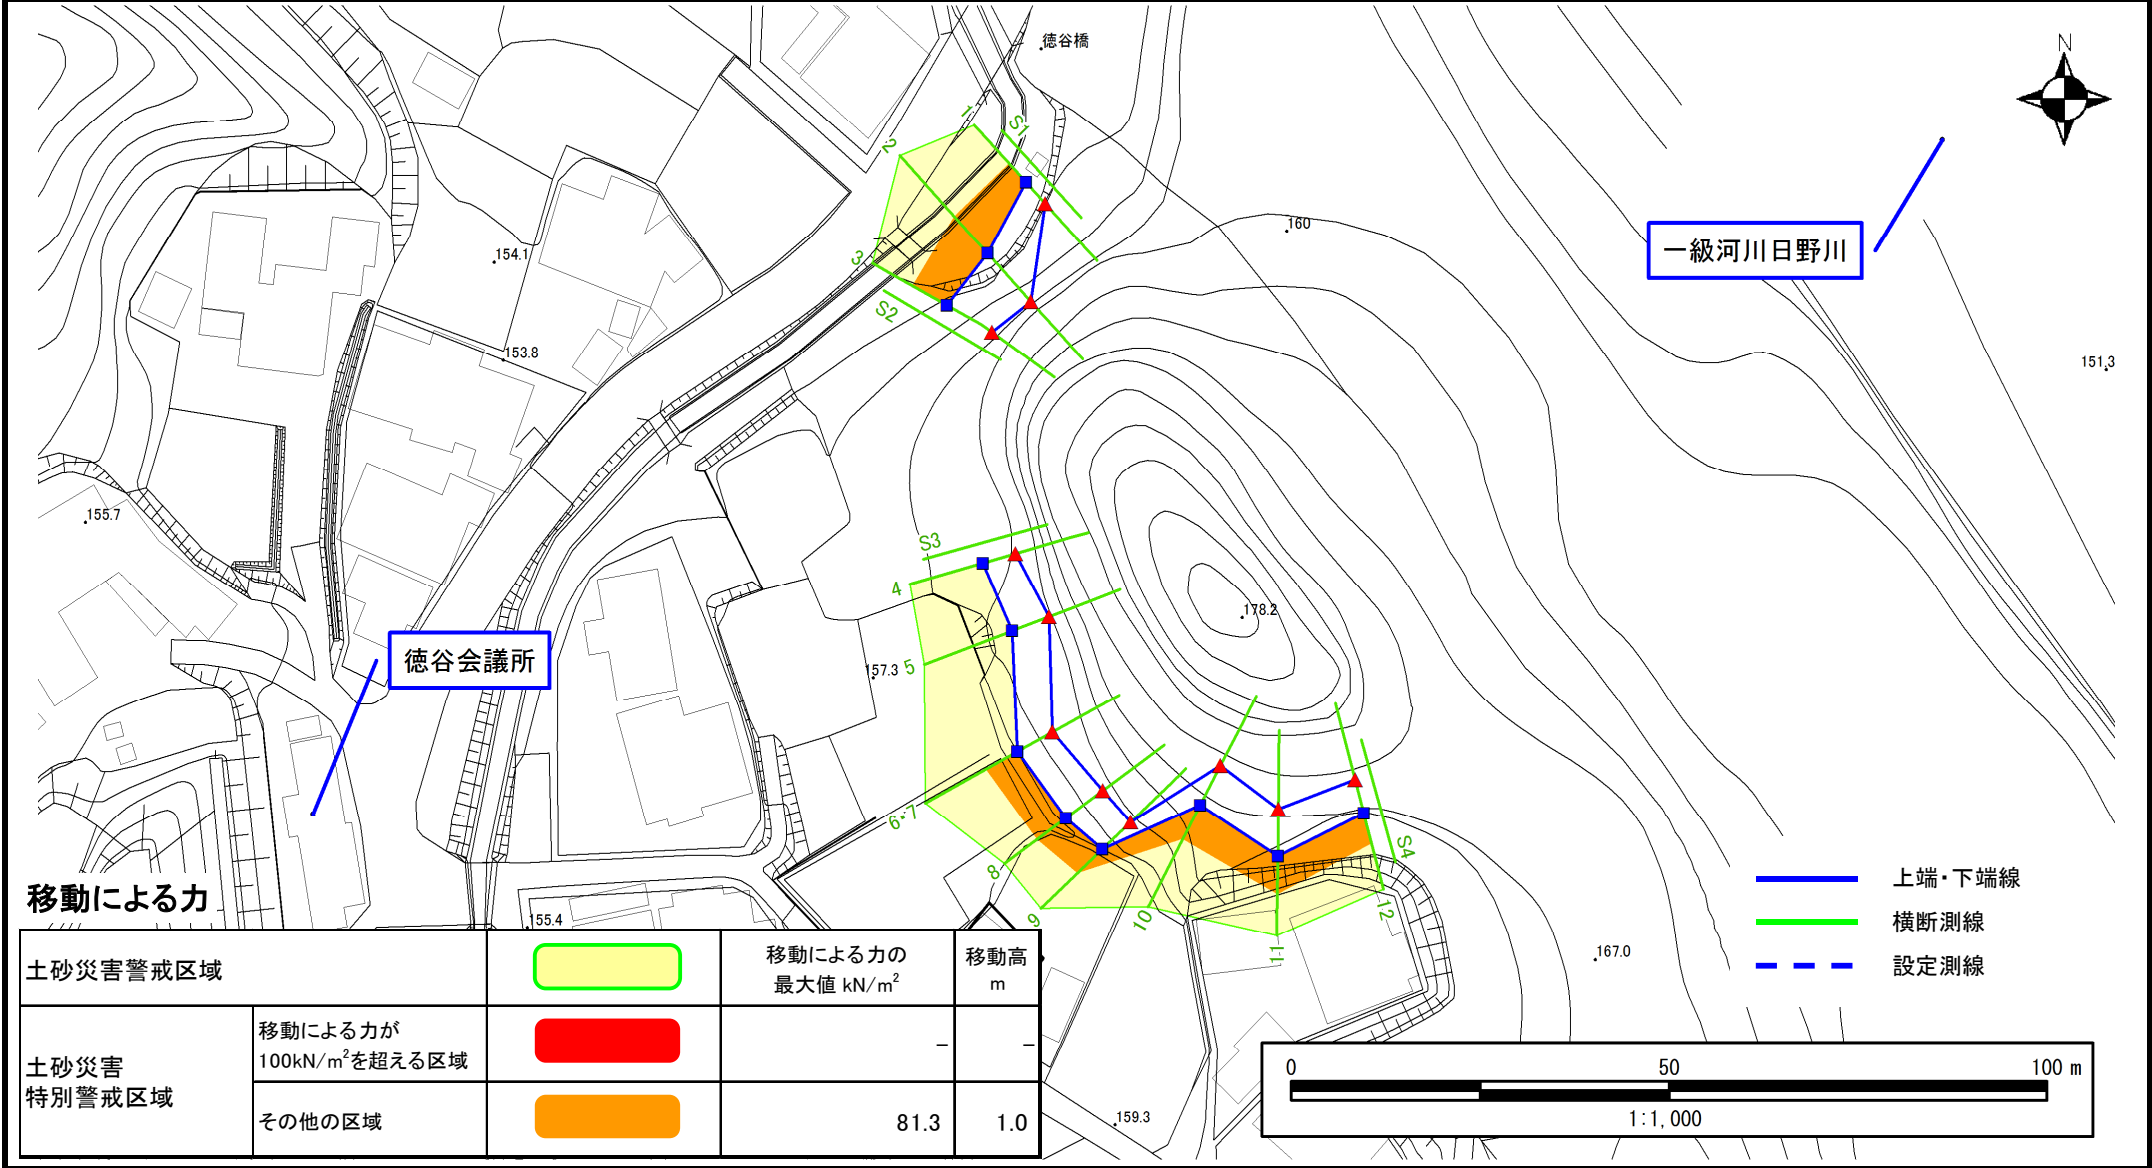
## 移動による力

土砂災害警戒区域		移動による力の 最大値 $\text{kN/m}^2$	移動高 m
土砂災害 特別警戒区域	移動による力が $100\text{kN/m}^2$ を超える区域		-
	その他の区域	81.3	1.0
