土砂災害特別警戒区域

土砂災害警戒区域

土砂災害警戒区域・土砂災害特別警戒区域 区域図

自然現象の種類	急傾斜地の崩壊
区域番号	Ⅱ-4343
区域の名称	西明寺(6)
区域の所在地	滋賀県蒲生郡日野町大字西明寺

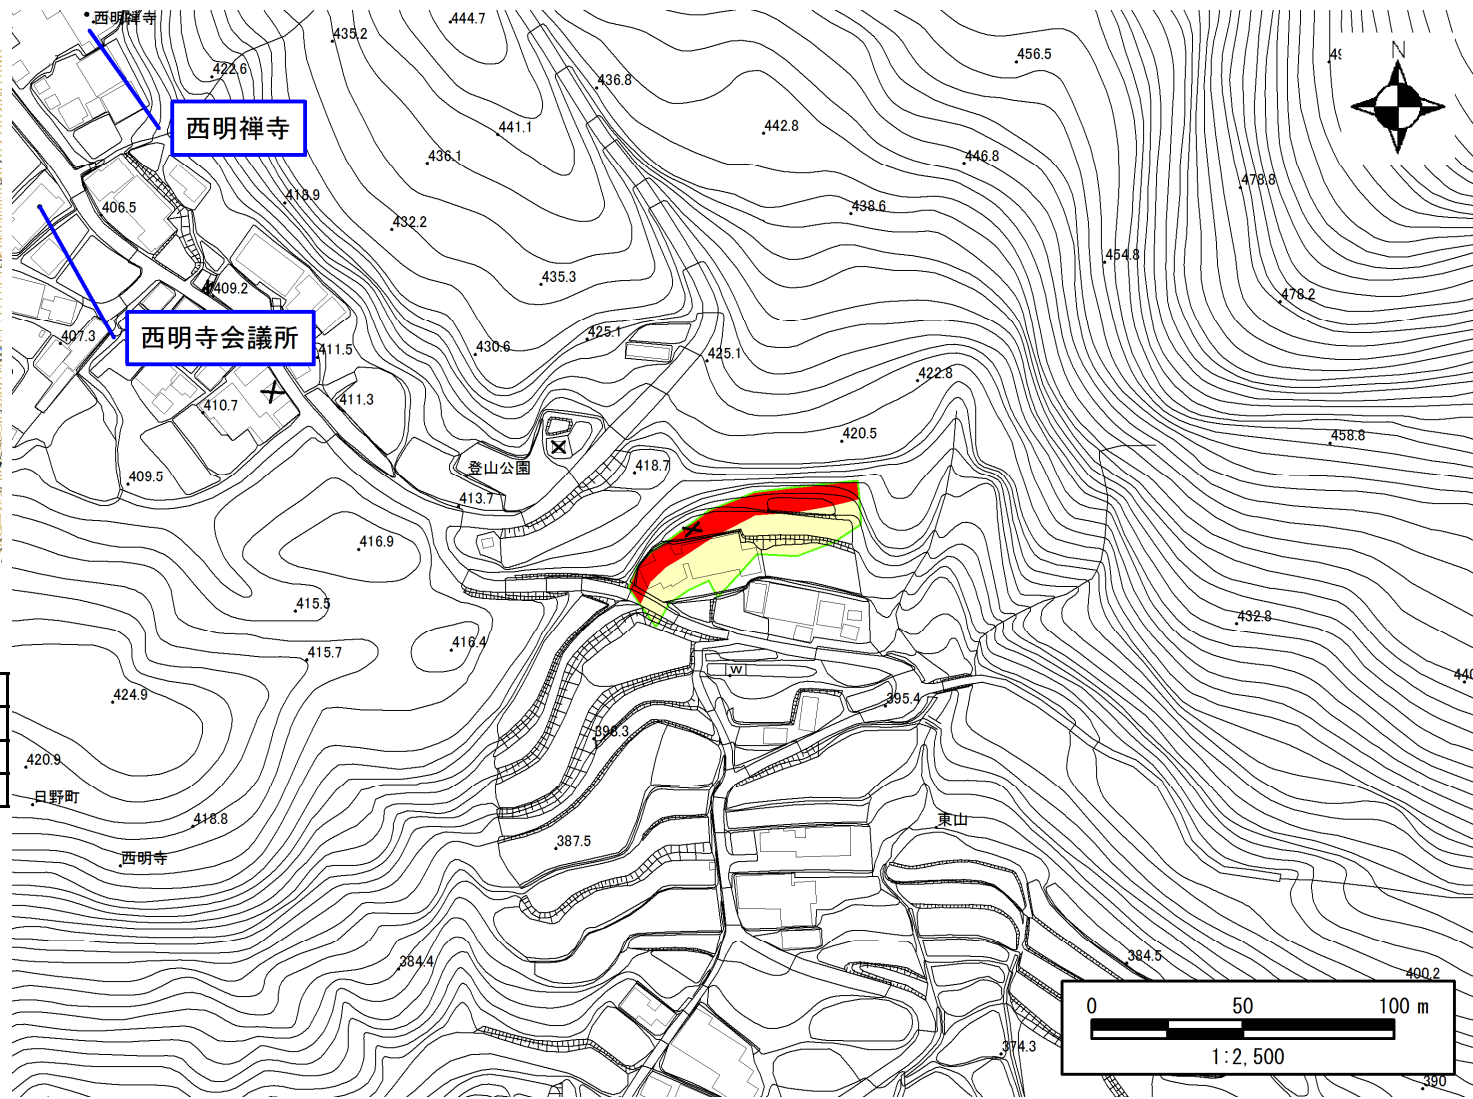
土砂災害警戒区域等設定図(オルソ画像)

土砂災害警戒区域	
土砂災害特別警戒区域

○ この区域図は、空中写真測量による地形図に、実測による区域図を投影したものであり、一部異なって見える場合があります。
 詳しくは、土木事務所にお尋ねください。

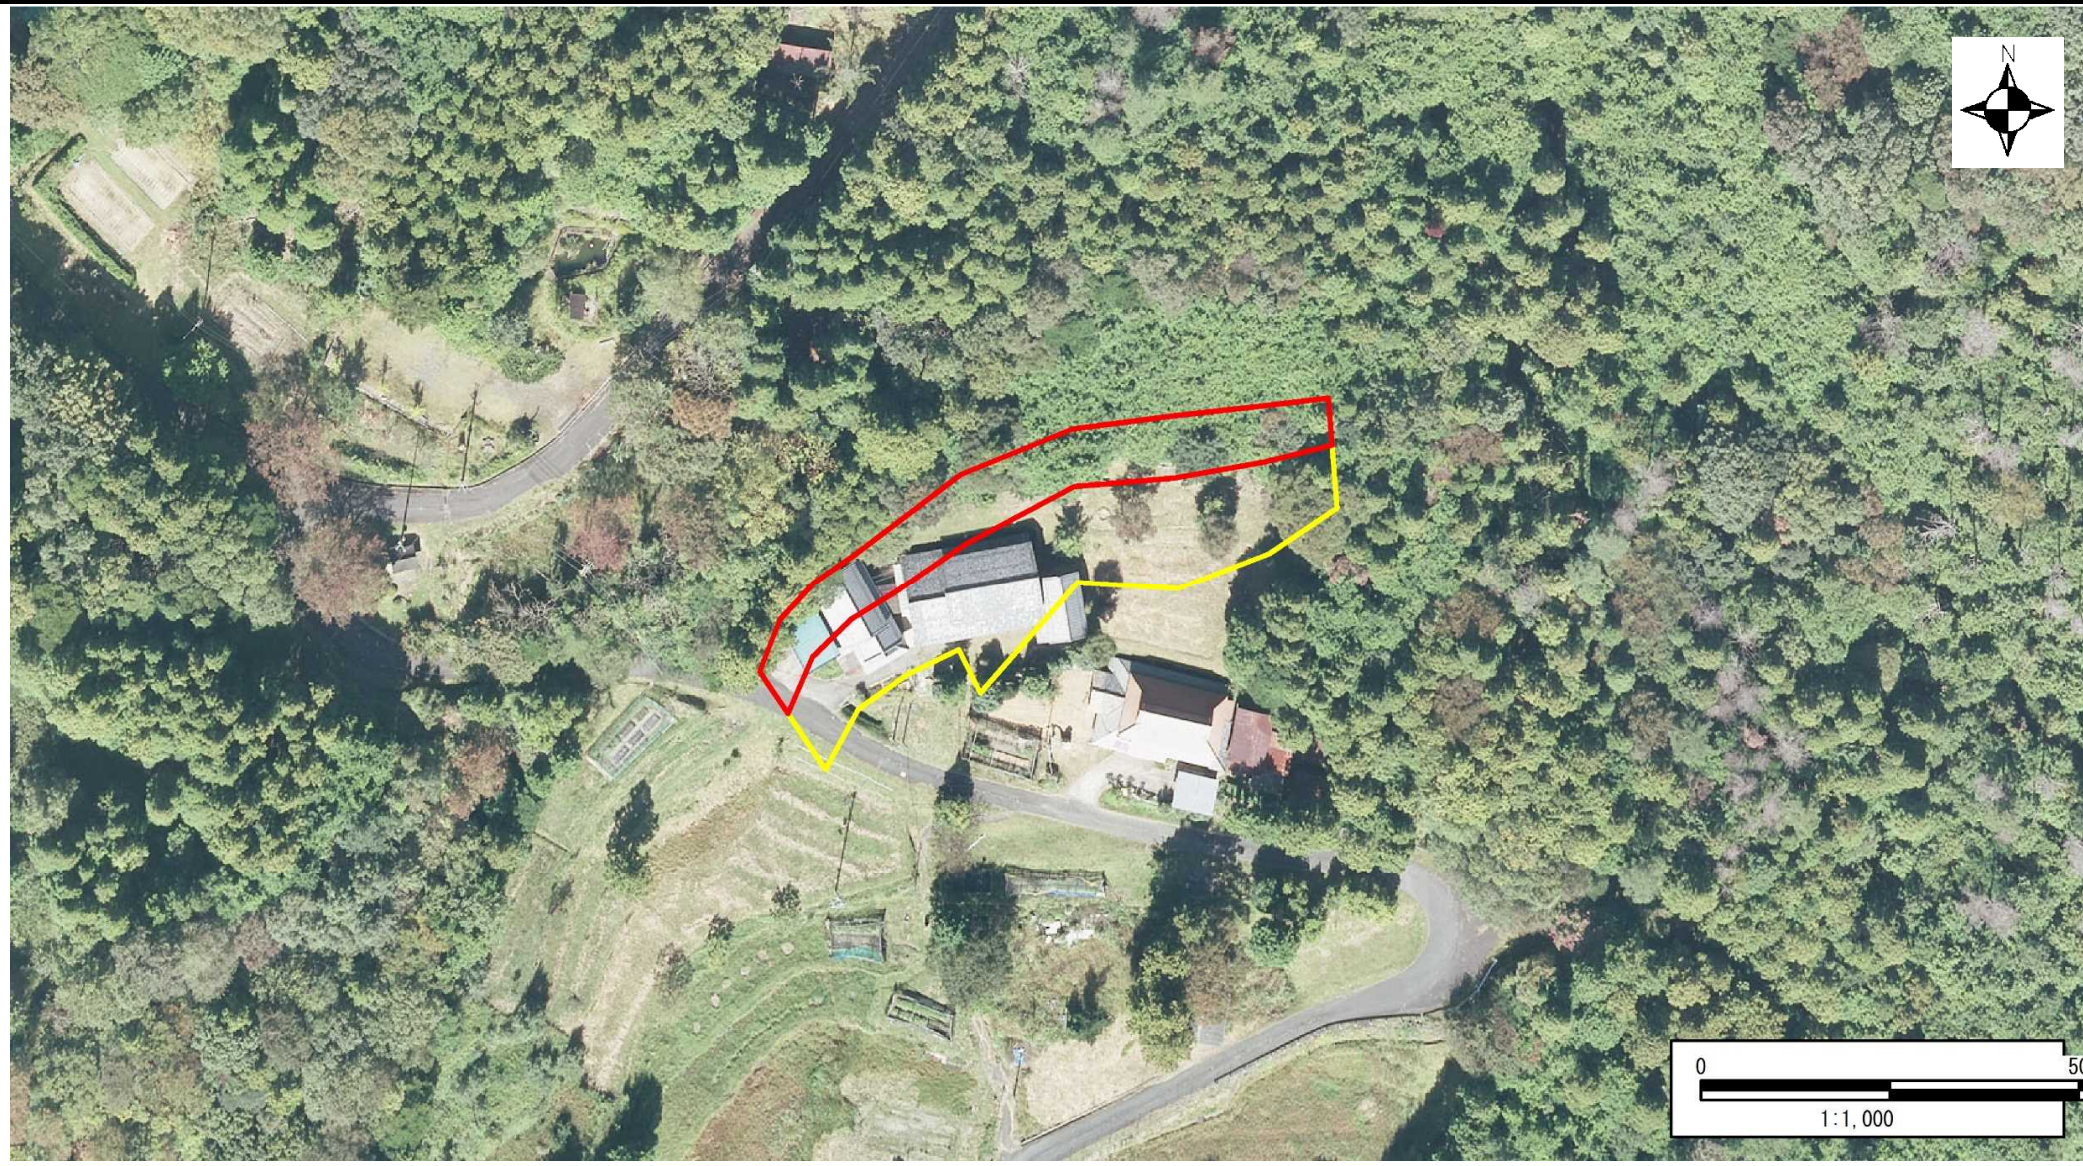
急傾斜地位置図(S=1/25,000)

急傾斜地の位置図

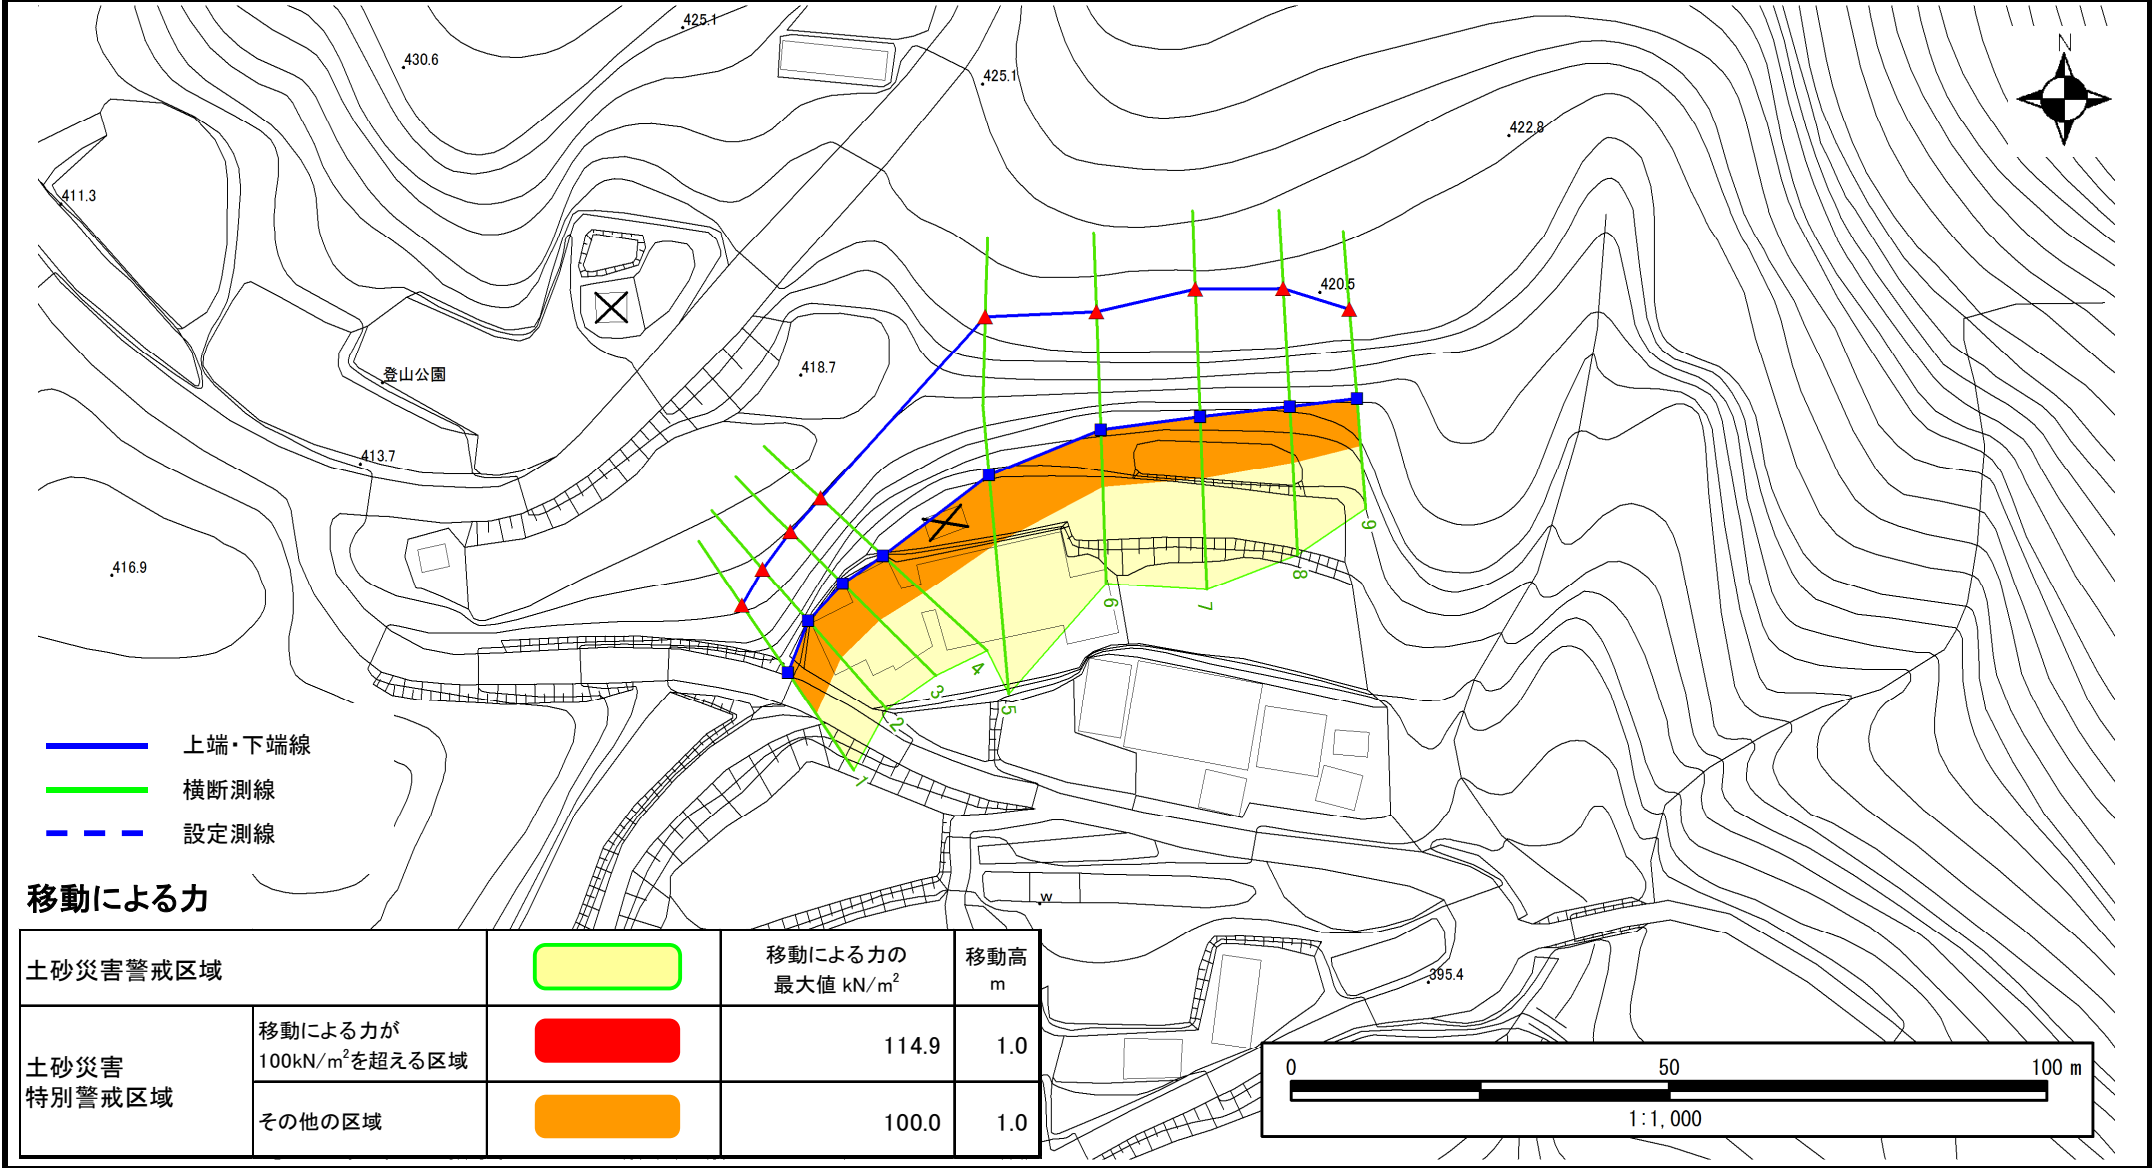
土砂災害警戒区域等設定図

移動による力

土砂災害警戒区域		移動による力の 最大値 kN/m^2	移動高 m
土砂災害 特別警戒区域	移動による力が 100kN/m^2 を超える区域	114.9	1.0
	その他の区域	100.0	1.0

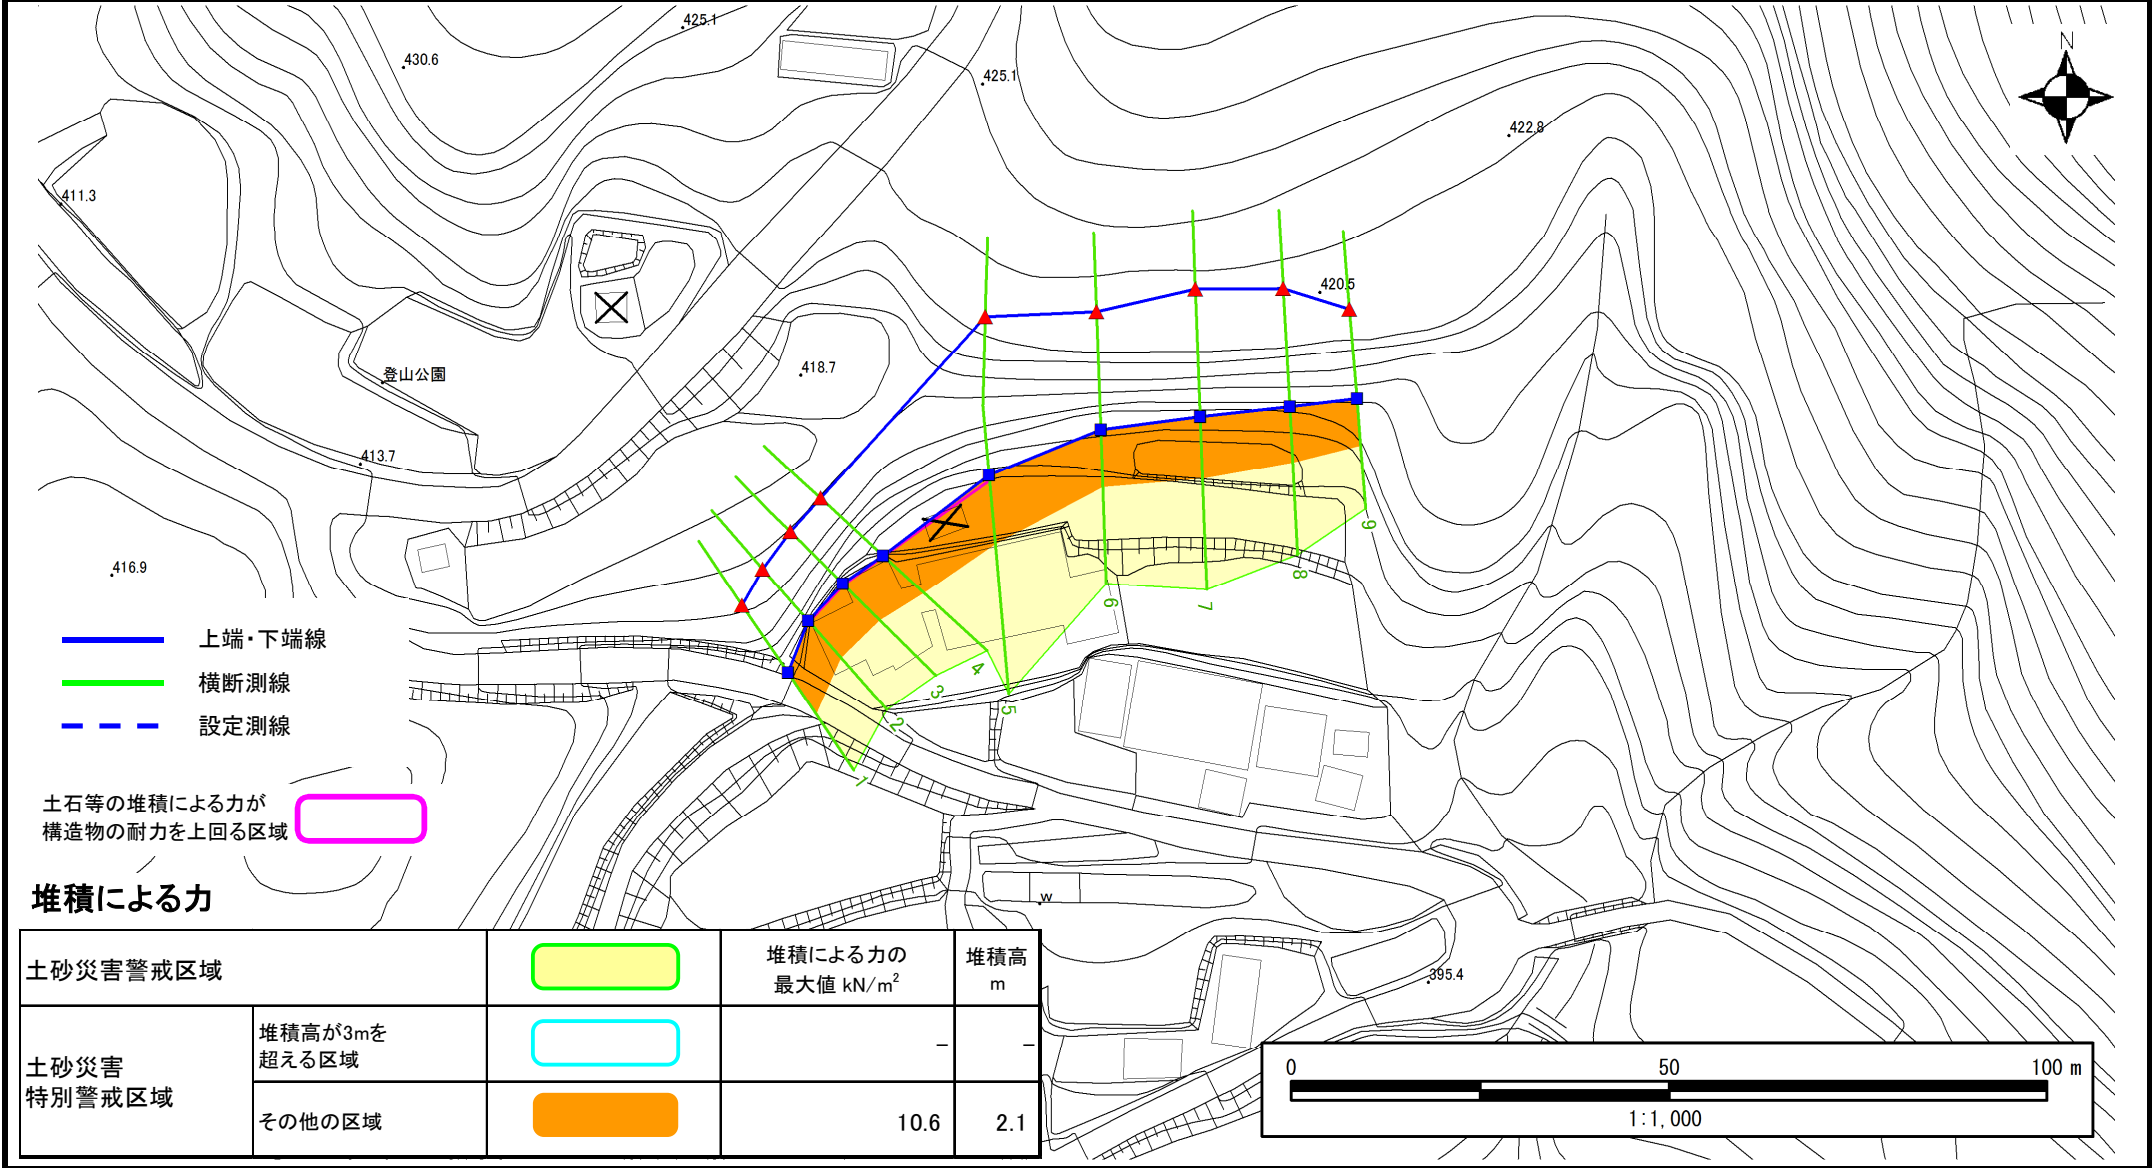
- 上端・下端線
- 横断測線
- - - 設定測線

土石等の堆積による力が
構造物の耐力を上回る区域

堆積による力

土砂災害警戒区域		堆積による力の 最大値 kN/m ²	堆積高 m
土砂災害 特別警戒区域		-	-
		10.6	2.1
