告示年月日	令和 2 年 10 月 30 日
告示番号	滋賀県告示第 421 号

告示年月日	令和 2 年 10 月 30 日
告示番号	滋賀県告示第 419 号

土砂災害警戒区域・土砂災害特別警戒区域 区域図

自然現象の種類	急傾斜地の崩壊
区域番号	Ⅲ-4312
区域の名称	奥之池(6)
区域の所在地	滋賀県蒲生郡日野町大字奥之池

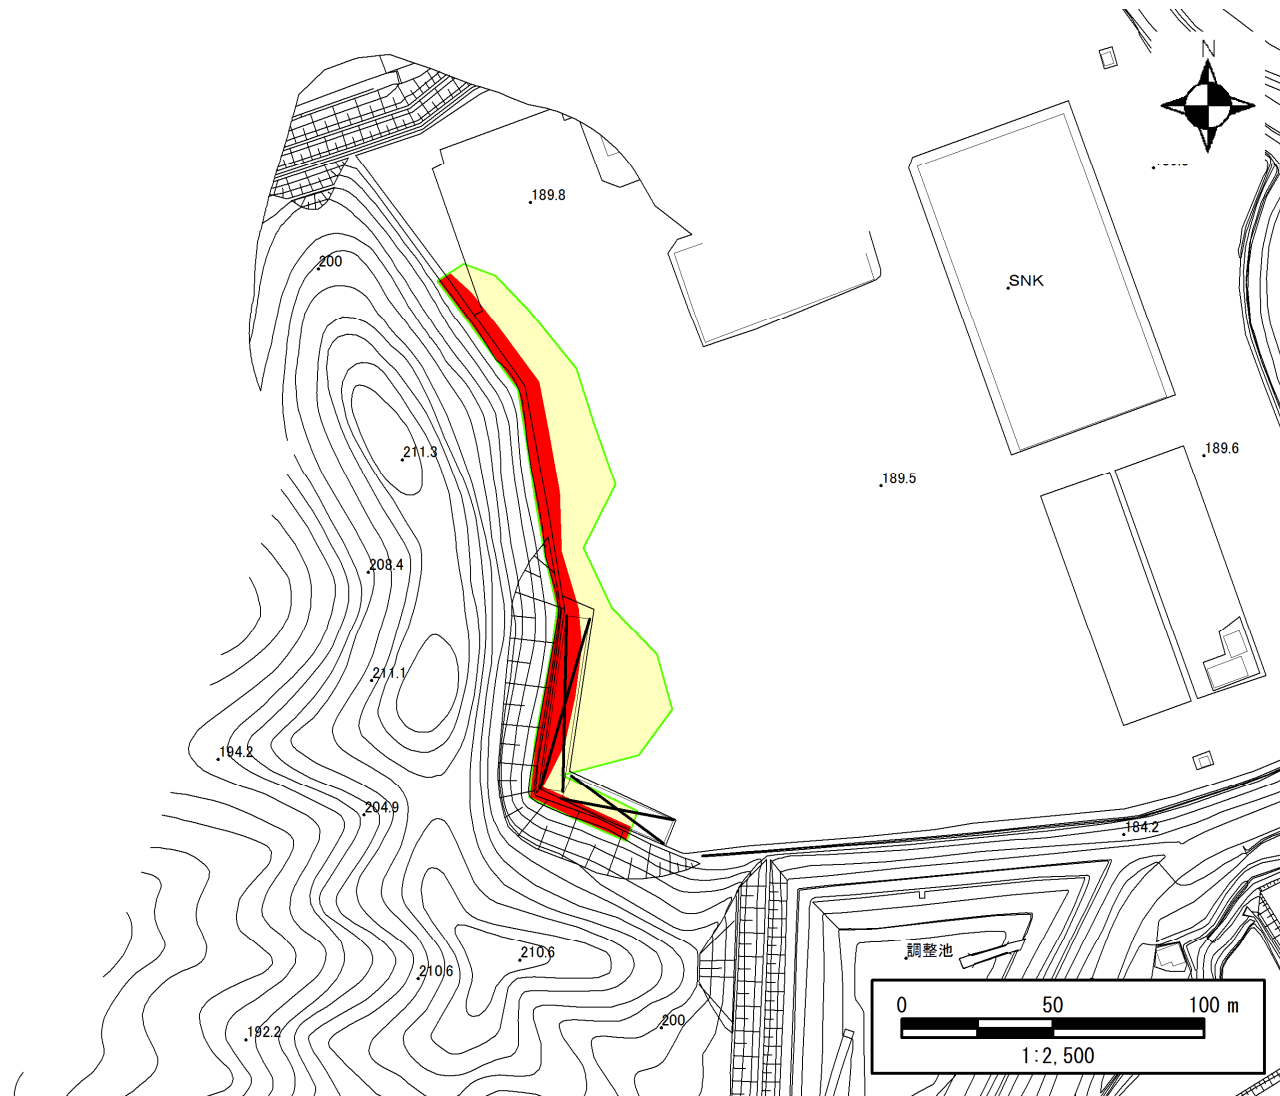
土砂災害警戒区域	
土砂災害特別警戒区域

○ この区域図は、空中写真測量による地形図に、実測による区域図を投影したものであり、一部異なって見える場合があります。
 詳しくは、土木事務所にお尋ねください。

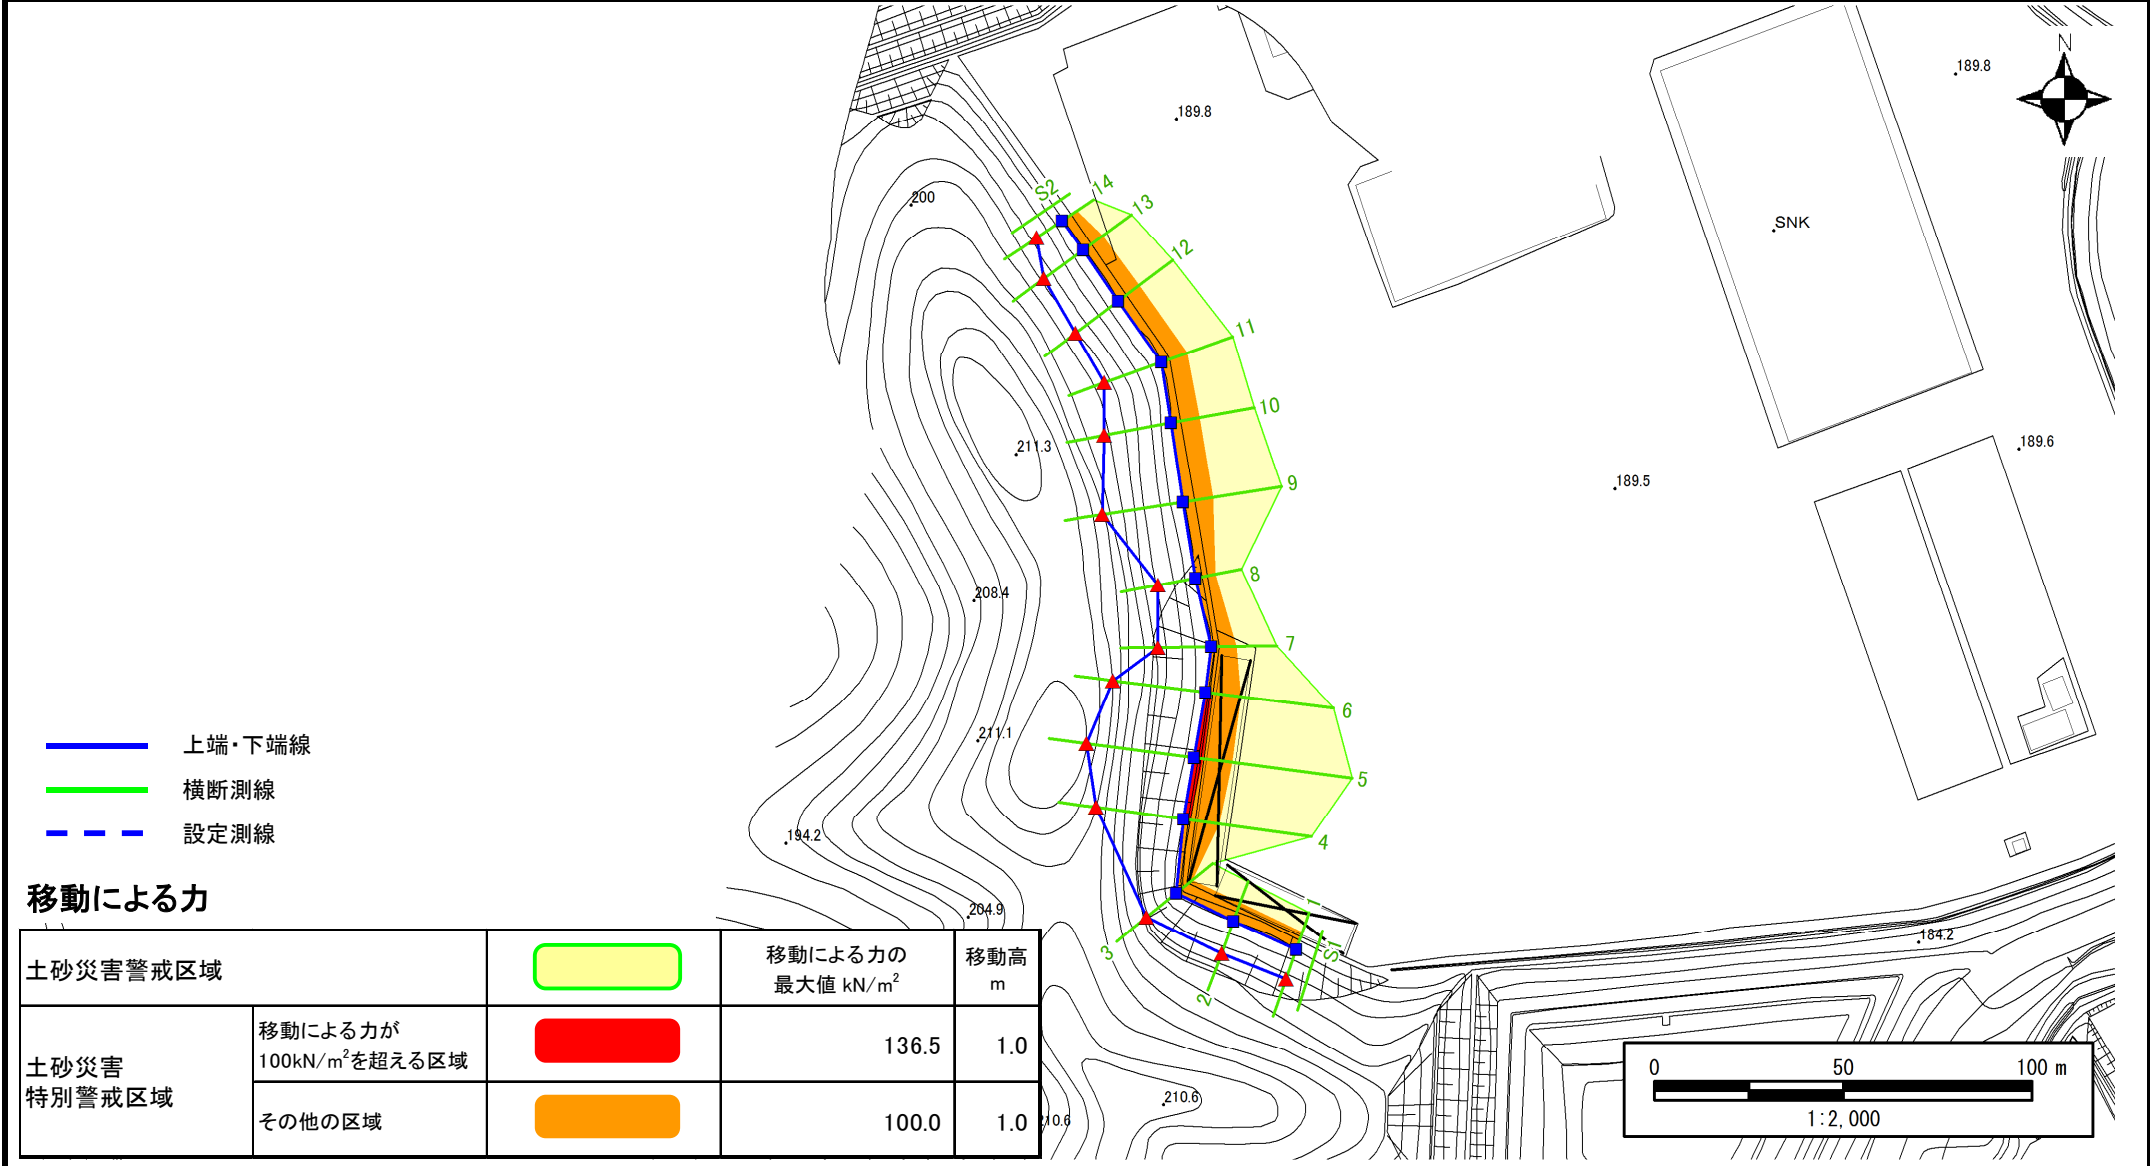
土砂災害警戒区域等設定図

- 上端・下端線
- 横断測線
- - - 設定測線

移動による力

土砂災害警戒区域		移動による力の 最大値 kN/m^2	移動高 m
土砂災害 特別警戒区域	移動による力が 100kN/m^2 を超える区域	136.5	1.0
	その他の区域	100.0	1.0

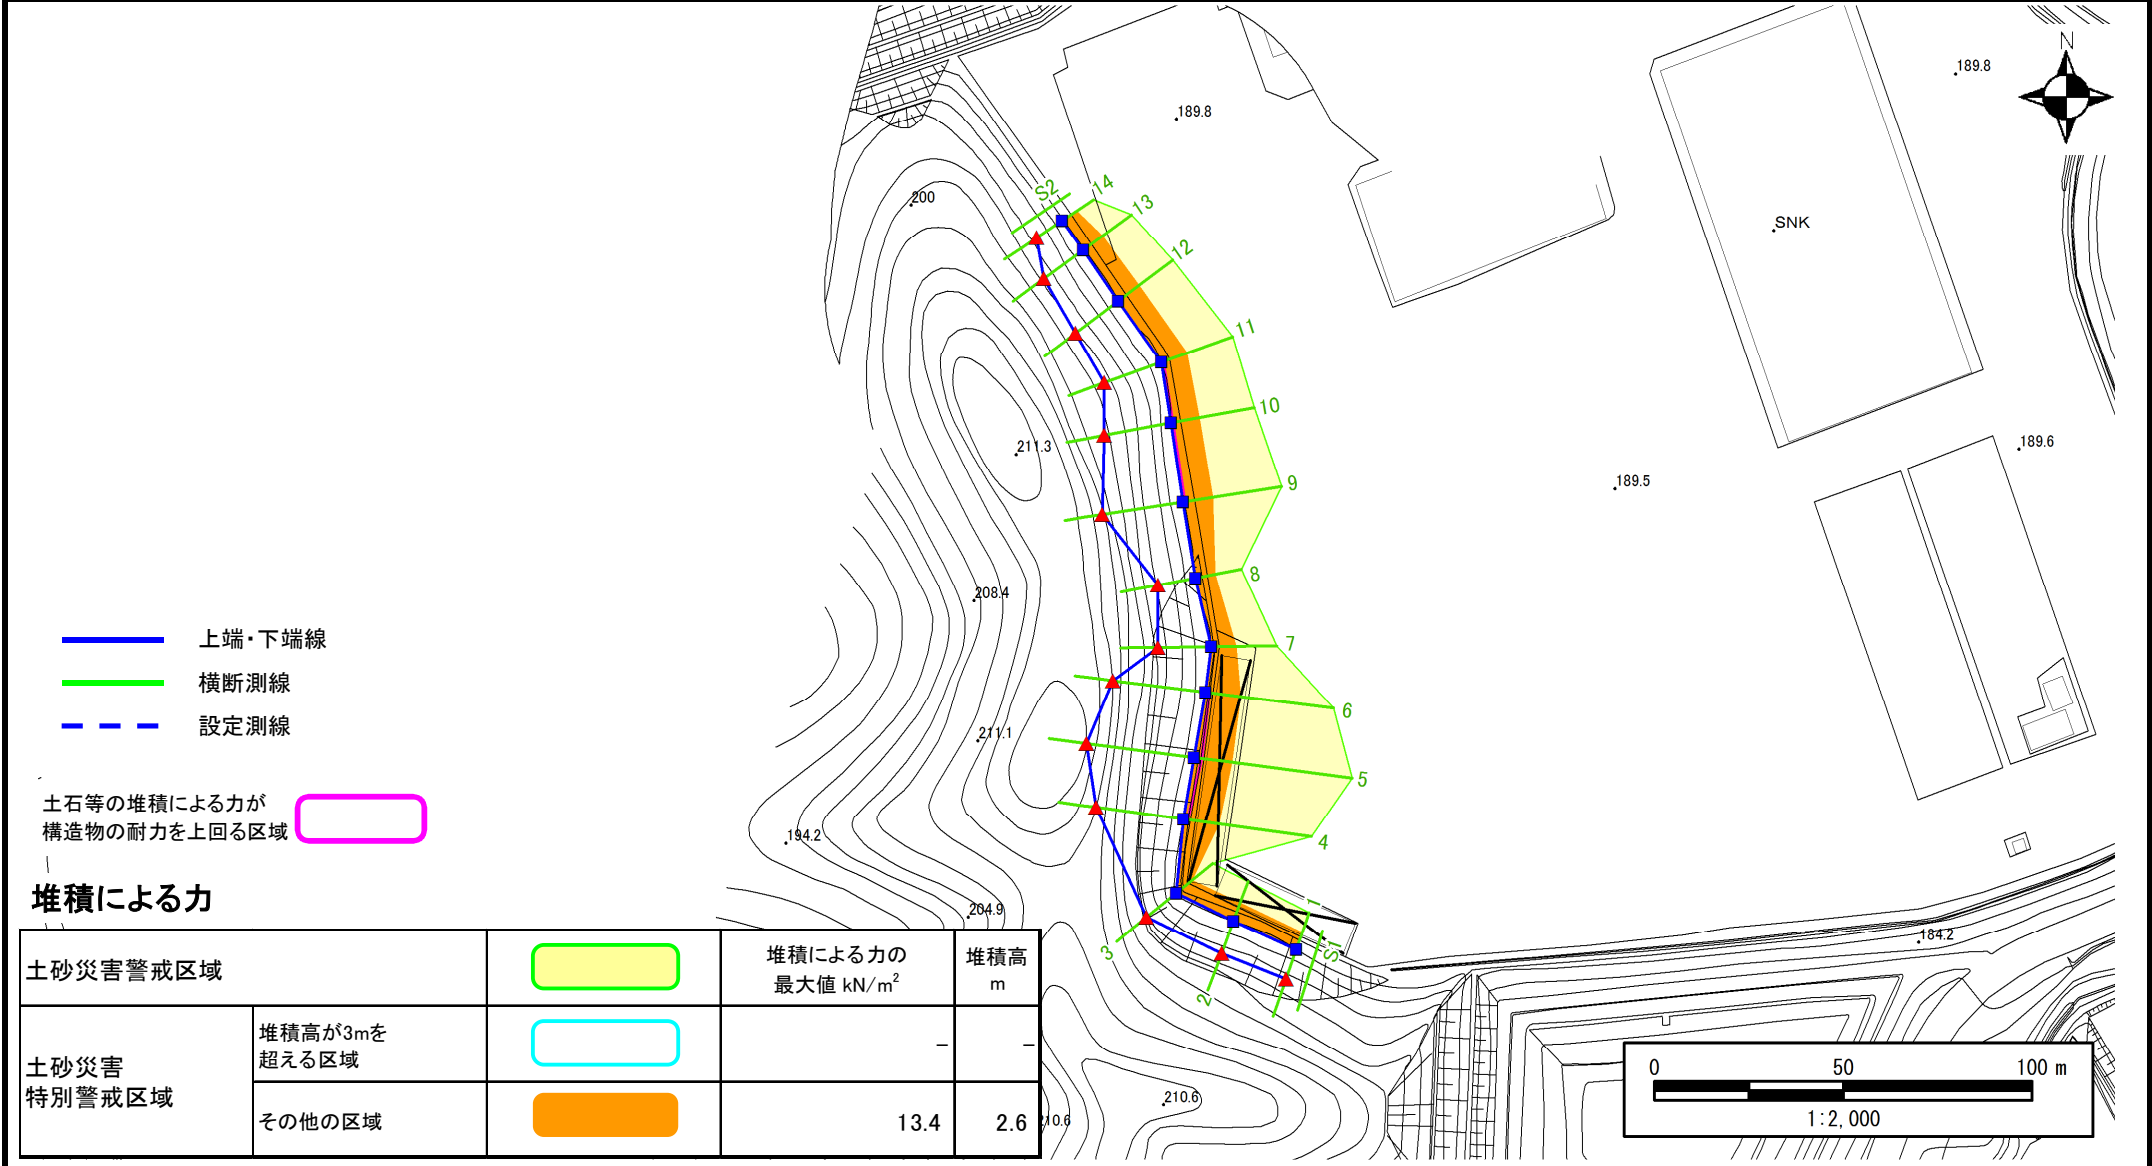
土砂災害警戒区域等設定図

土石等の堆積による力が
構造物の耐力を上回る区域

堆積による力

土砂災害警戒区域		堆積による力の 最大値 kN/m^2	堆積高 m
土砂災害 特別警戒区域	堆積高が3mを 超える区域		-
	その他の区域		13.4
