告示年月日	令和 2 年 10 月 30 日
告示番号	滋賀県告示第 421 号

告示年月日	令和 2 年 10 月 30 日
告示番号	滋賀県告示第 419 号

土砂災害警戒区域・土砂災害特別警戒区域 区域図

自然現象の種類	急傾斜地の崩壊
区域番号	III-4499
区域の名称	熊野(9)
区域の所在地	滋賀県蒲生郡日野町大字熊野

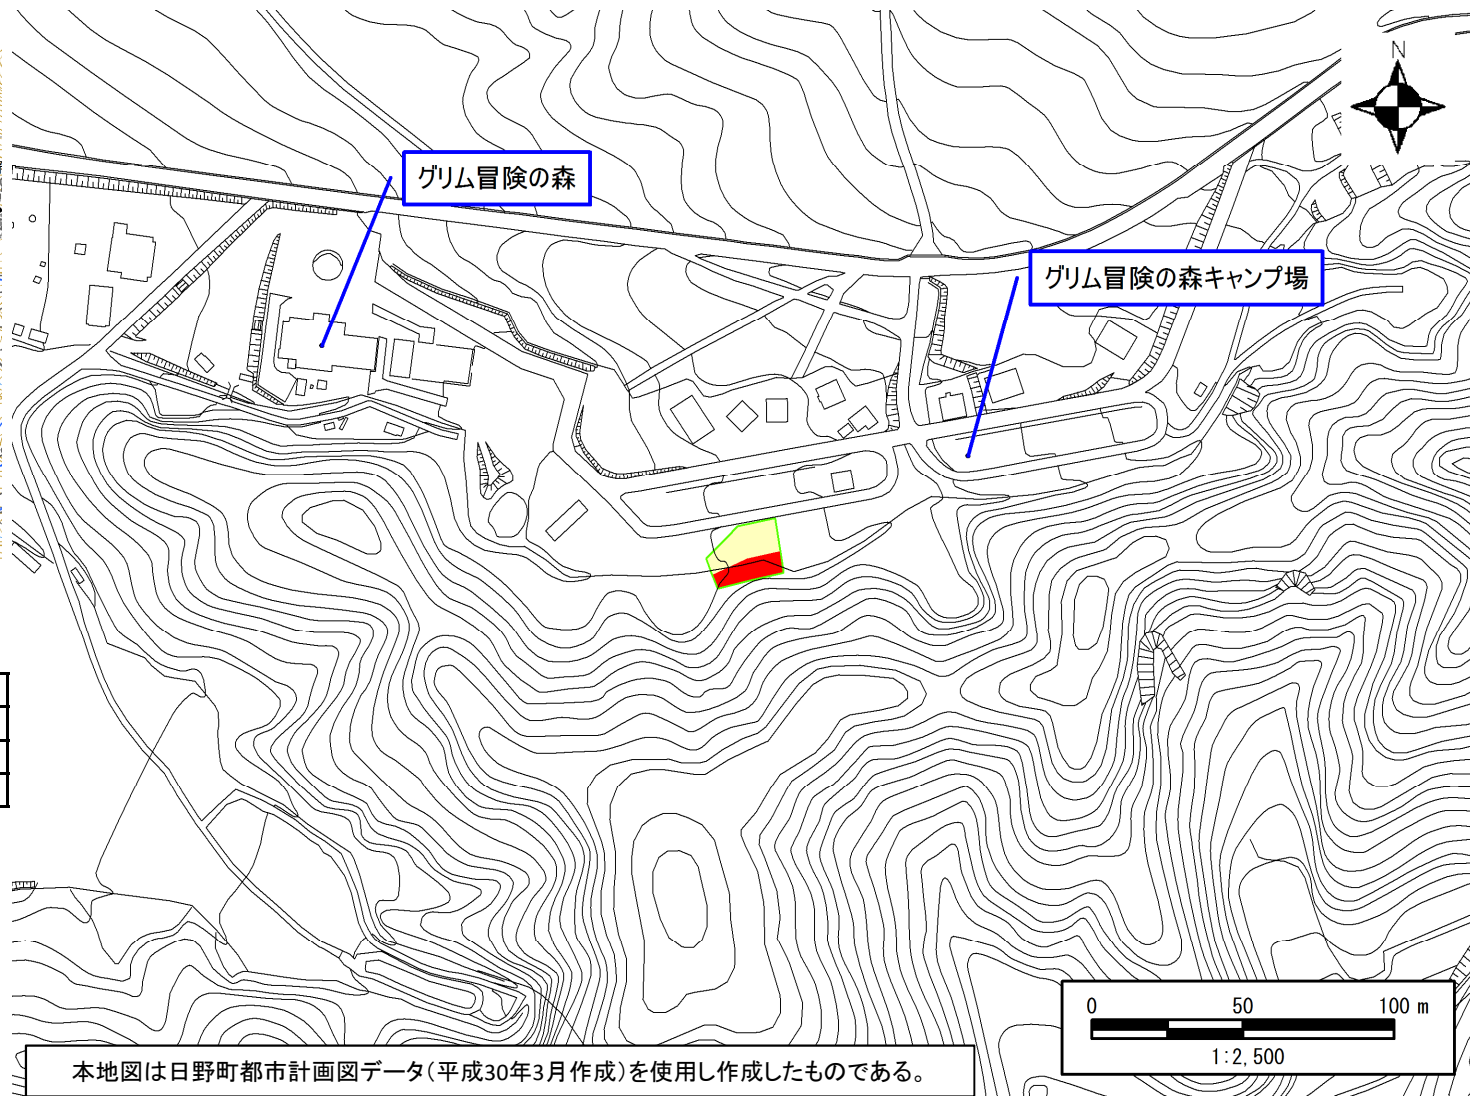
土砂災害警戒区域	
土砂災害特別警戒区域

○ この区域図は、空中写真測量による地形図に、実測による区域図を投影したものであり、一部異なって見える場合があります。
 詳しくは、土木事務所にお尋ねください。

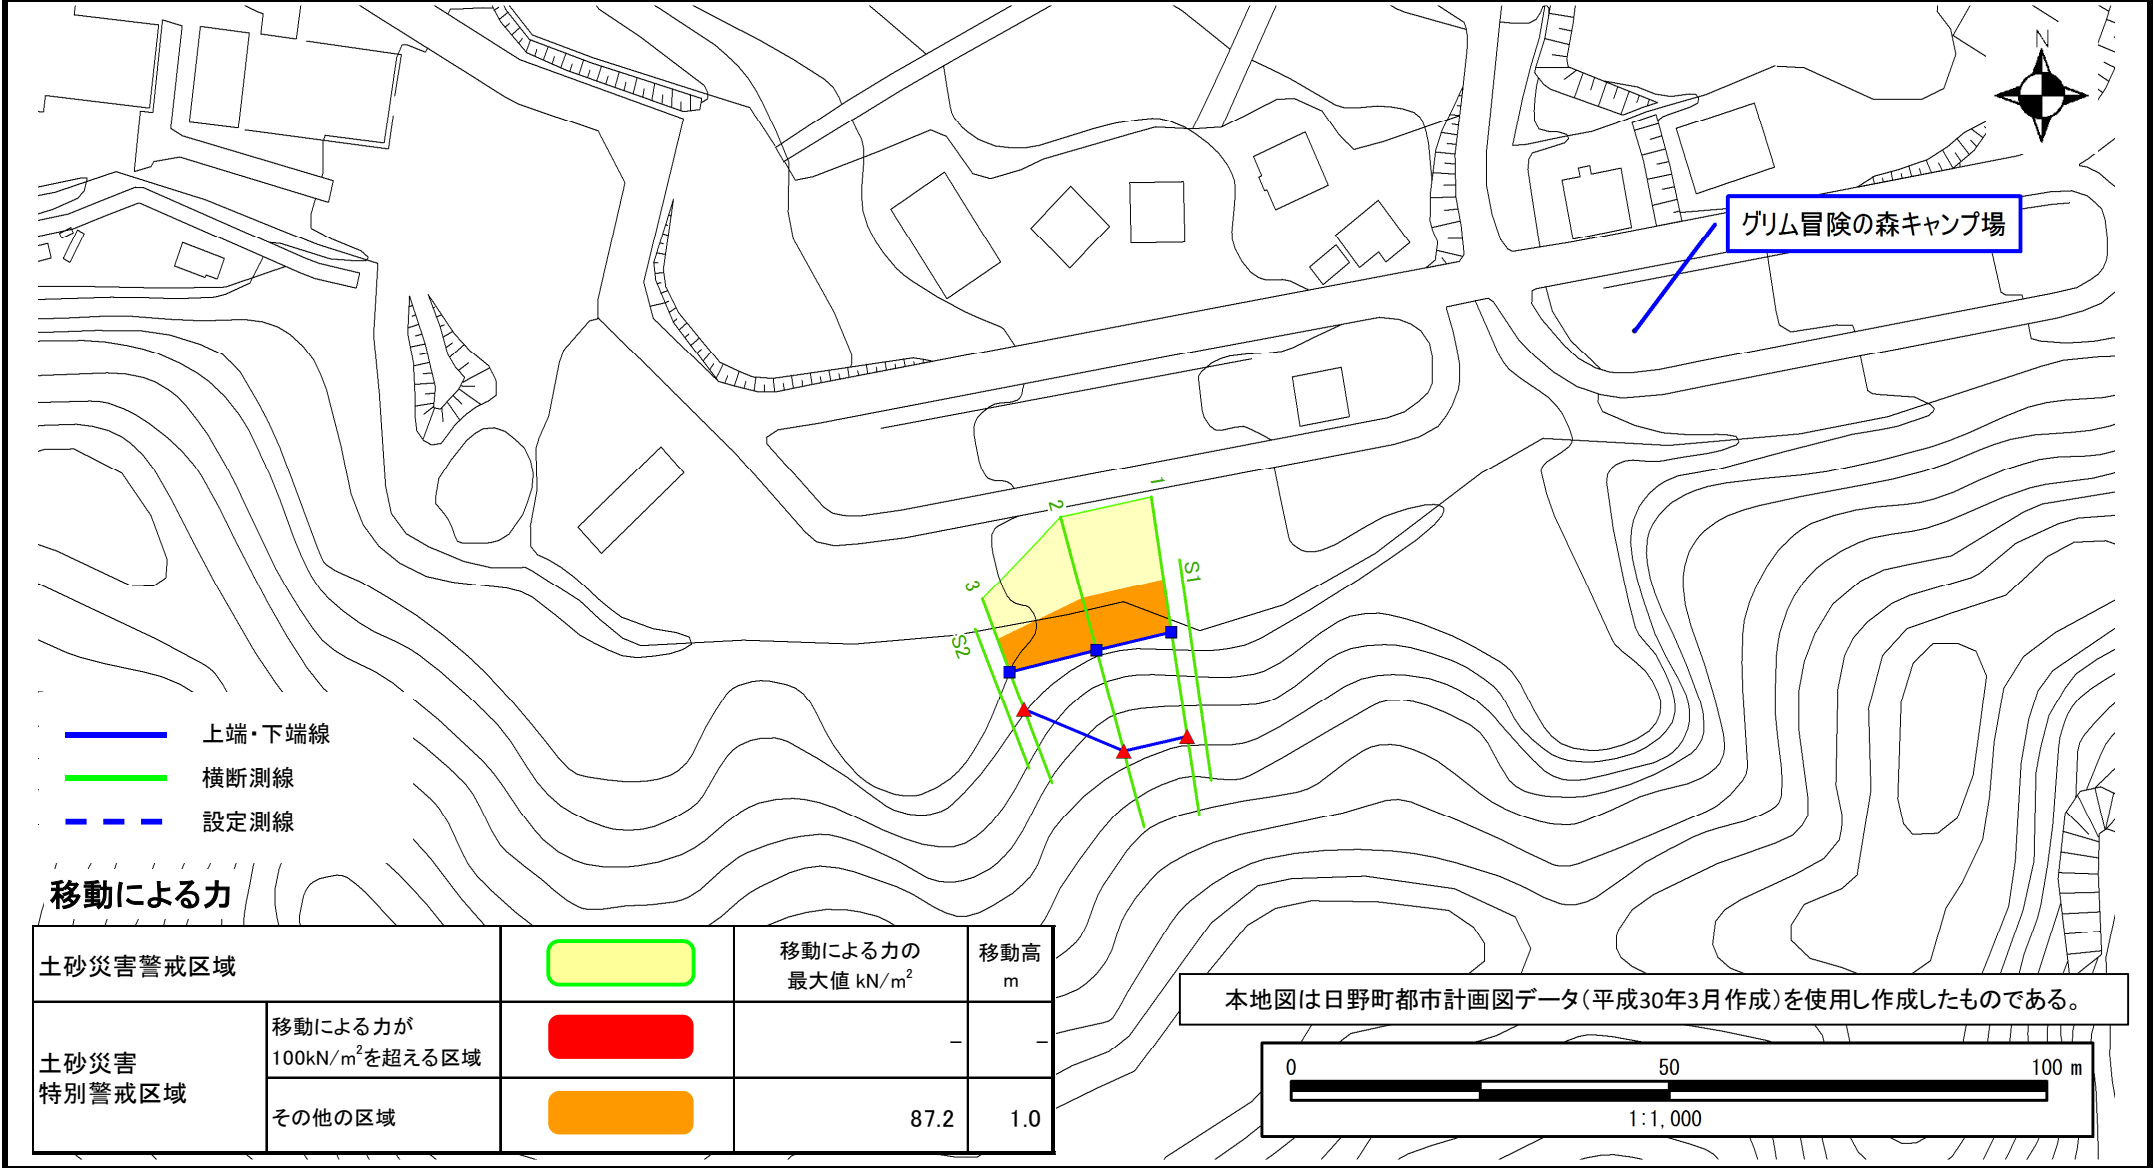
土砂災害警戒区域等設定図

- 上端・下端線
- 横断測線
- - - 設定測線

移動による力

土砂災害警戒区域			移動による力の 最大値 kN/m^2	移動高 m
土砂災害 特別警戒区域	移動による力が 100kN/m^2 を超える区域		-	-
	その他の区域		87.2	1.0
