土砂災害警戒区域・土砂災害特別警戒区域 区域図

| 箇所名 | 桑実寺(5) |
| 所在地 | 滋賀県近江八幡市安土町桑実寺 |

土砂災害警戒区域等設定図(オルソ画像)

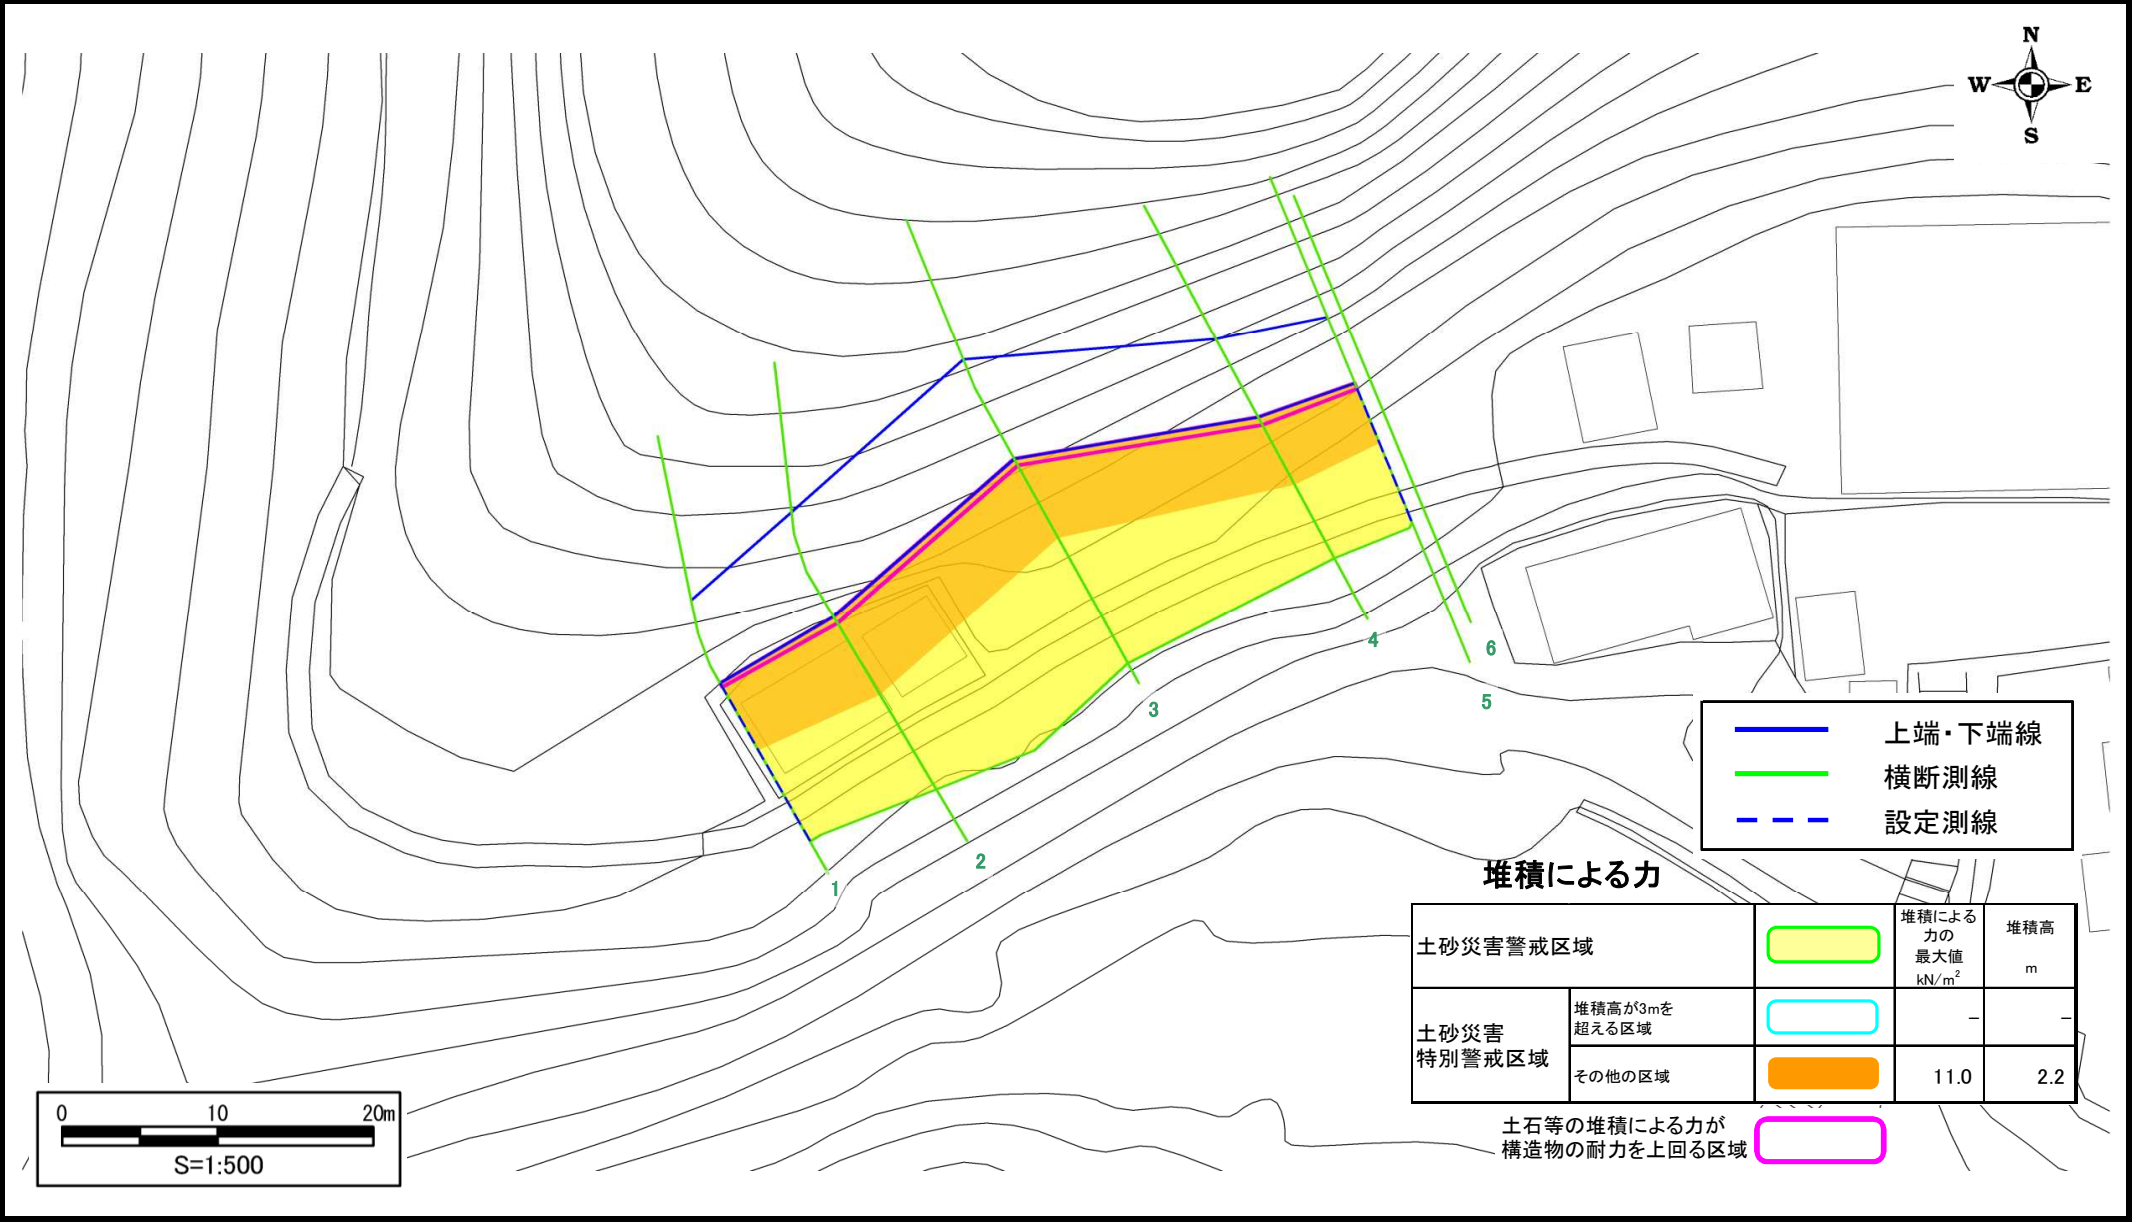
土砂災害警戒区域等設定図

堆積による力

| 土砂災害警戒区域 | | 堆積による力の最大値 kN/m ² | 堆積高 m |
| 土砂災害特別警戒区域 | 堆積高が3mを超える区域 | | - |
| | その他の区域 | | 11.0 |

土石等の堆積による力が構造物の耐力を上回る区域
