土砂災害警戒区域・土砂災害特別警戒区域 区域図

自然現象の種類	急傾斜地の崩壊
箇所番号	I-4258
箇所名	円山(11)
所在地	滋賀県近江八幡市北津田町

# 土砂災害警戒区域等設定図(オルソ画像)

# 土砂災害警戒区域等設定図

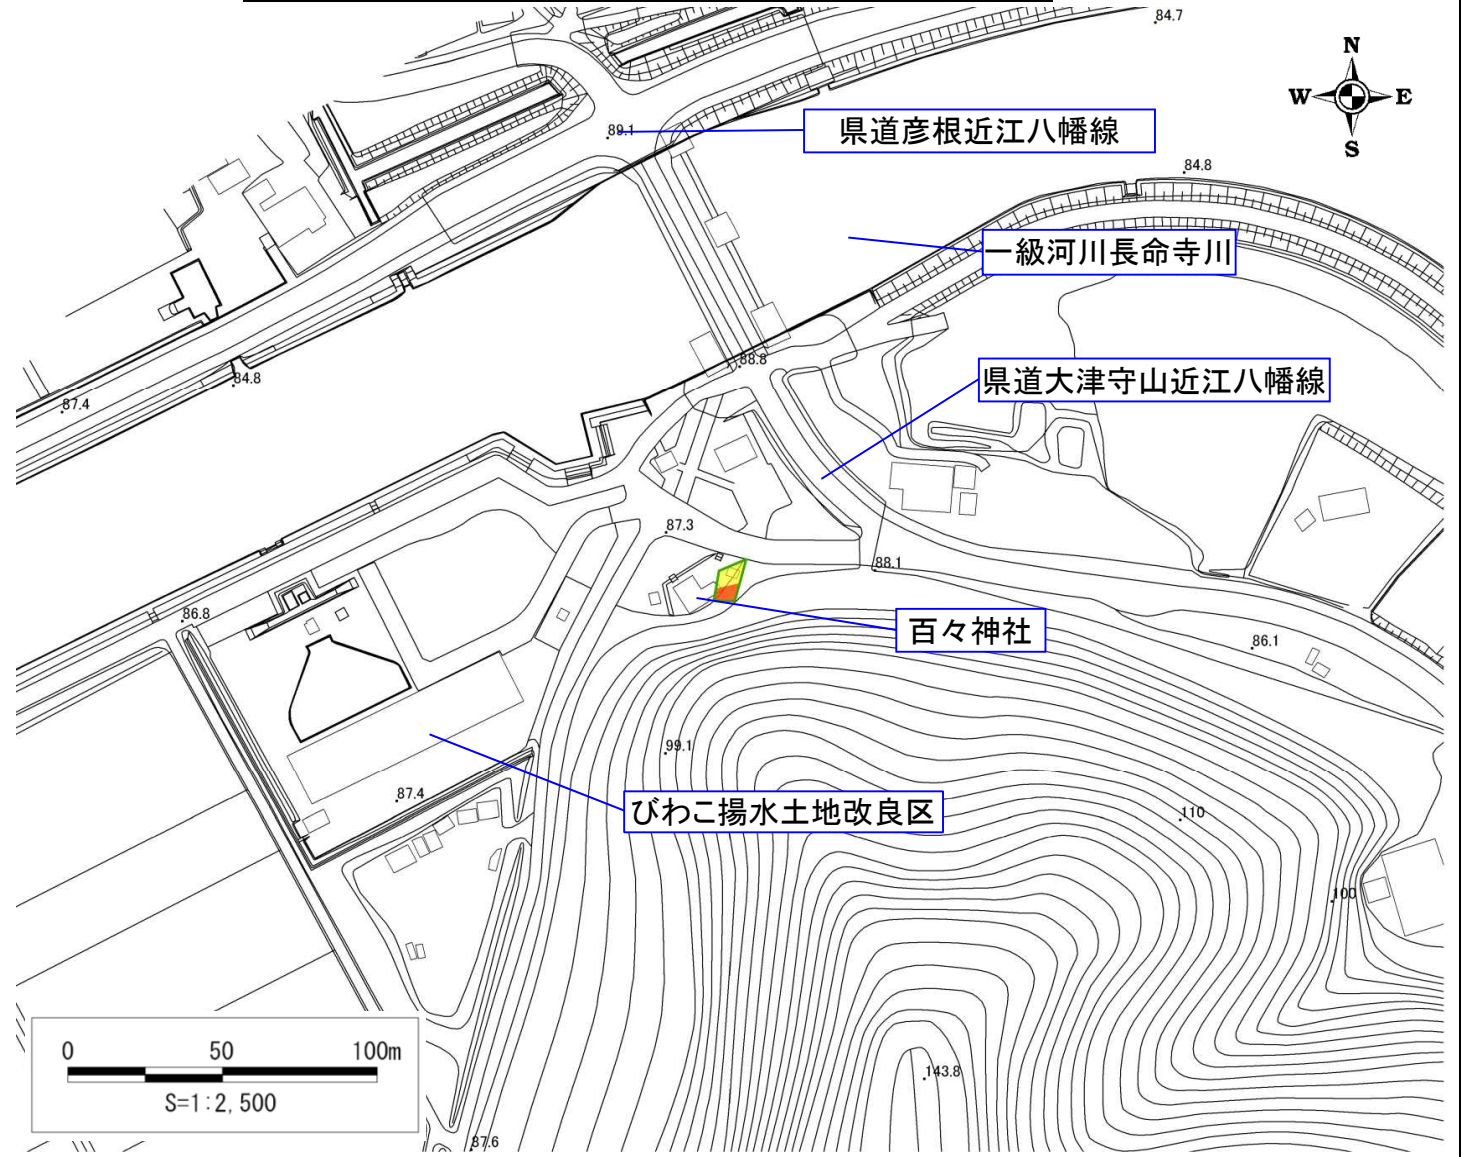
土砂災害警戒区域	
土砂災害特別警戒区域

○この区域図は、空中写真測量による地形図に、実測による区域図を投影したものであり、一部異なって見える場合があります。詳しくは、土木事務所にお尋ねください。

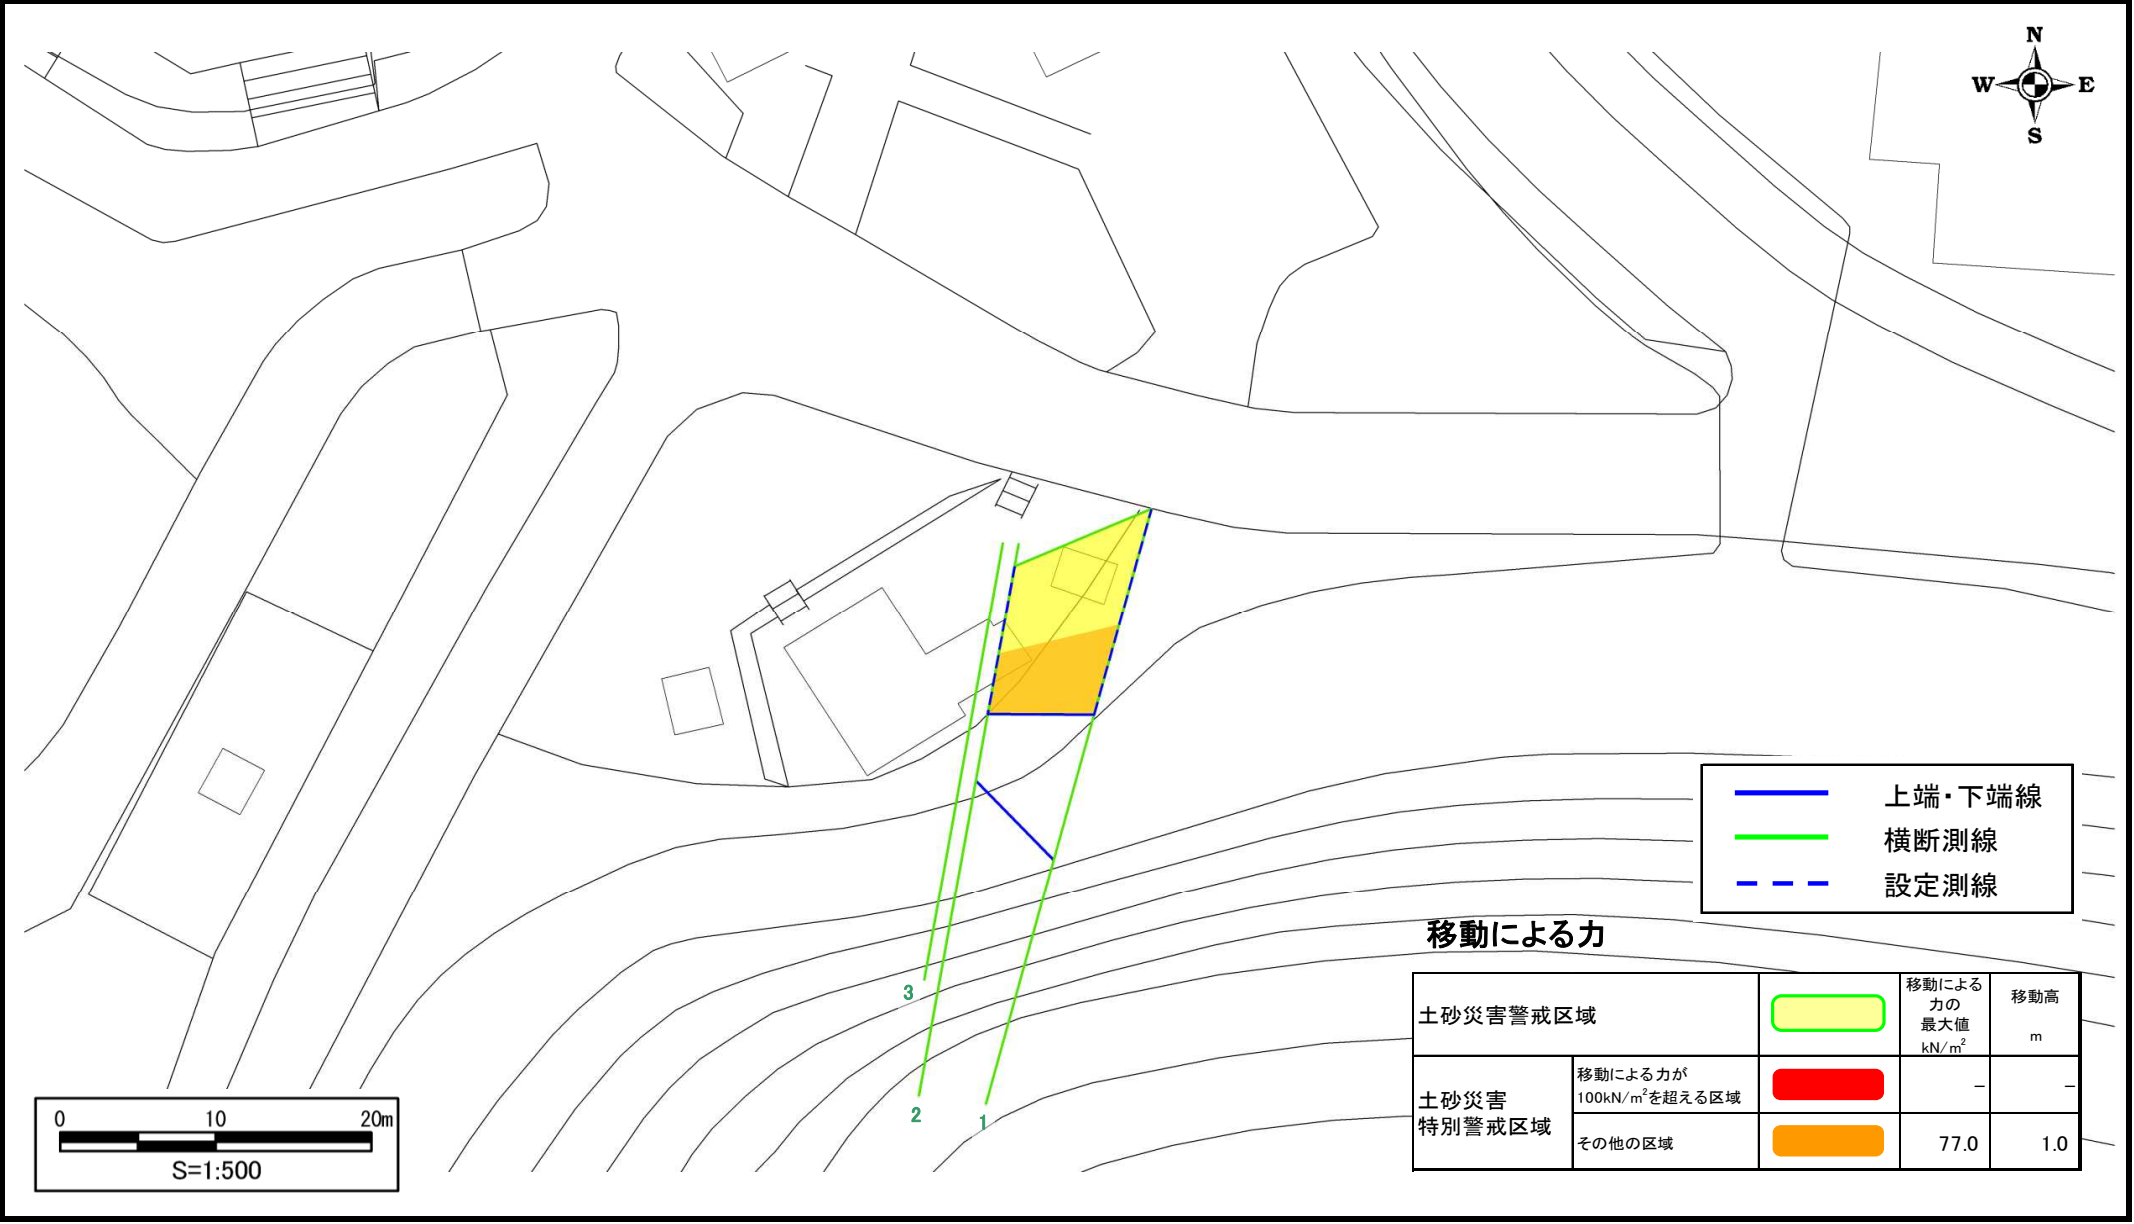
上端・下端線
	横断測線
	設定測線

### 移動による力

土砂災害警戒区域			移動による力の最大値 kN/m <sup>2</sup>	移動高 m
土砂災害特別警戒区域	移動による力が100kN/m <sup>2</sup> を超える区域		-	-
	その他の区域		77.0	1.0

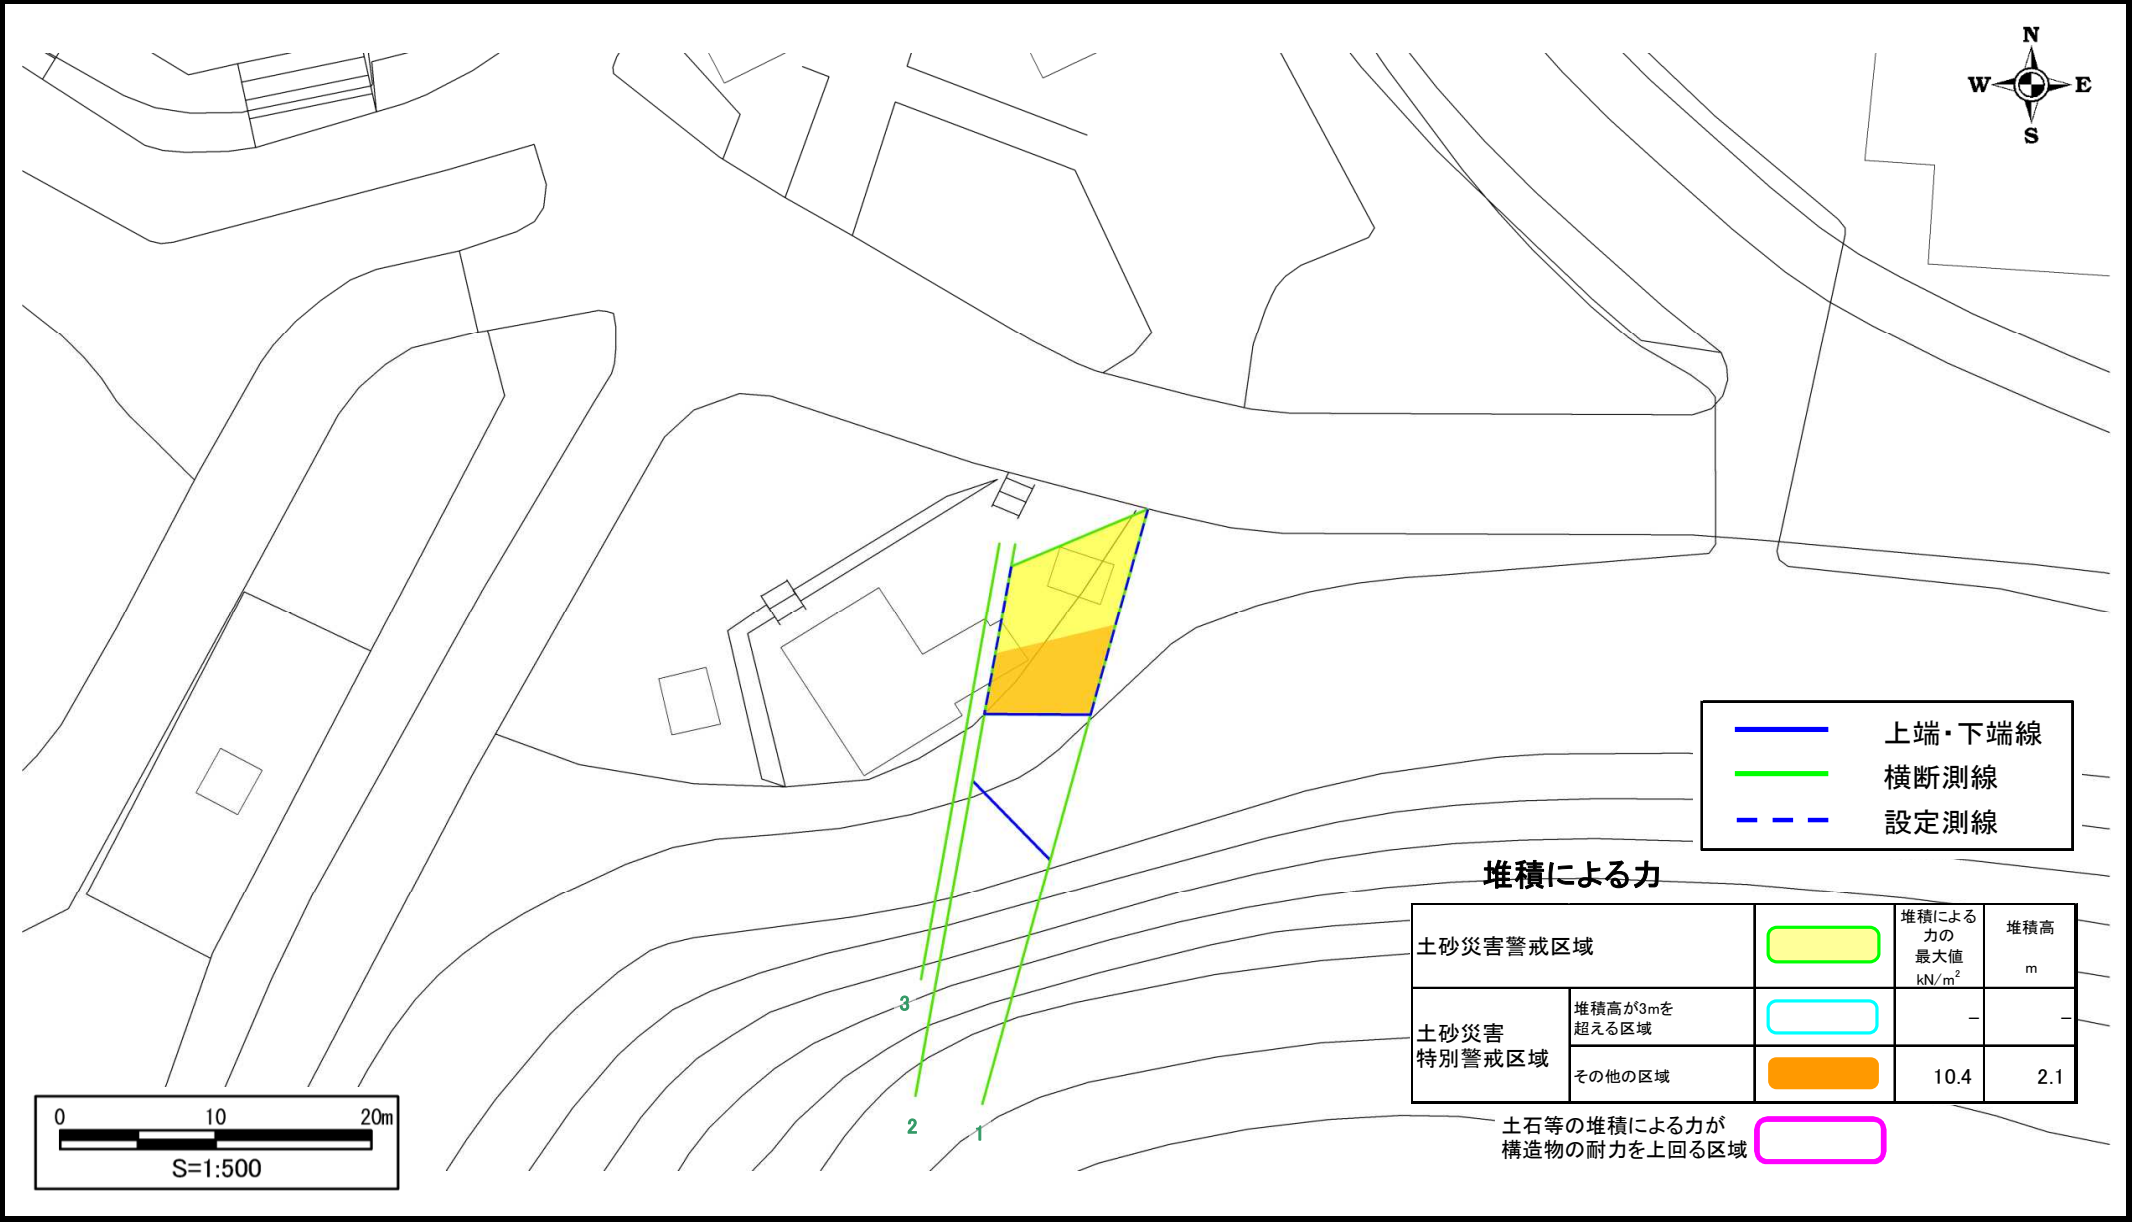
# 土砂災害警戒区域等設定図

上端・下端線
	横断測線
	設定測線

### 堆積による力

土砂災害警戒区域		堆積による力の最大値 kN/m <sup>2</sup>	堆積高 m
土砂災害特別警戒区域	堆積高が3mを超える区域	-	-
	その他の区域	10.4	2.1

土石等の堆積による力が構造物の耐力を上回る区域
