土砂災害警戒区域・土砂災害特別警戒区域 区域図

自然現象の種類	急傾斜地の崩壊
箇所番号	Ⅲ-4261
箇所名	南津田(3)
所在地	滋賀県近江八幡市南津田町

# 土砂災害警戒区域等設定図(オルソ画像)

# 土砂災害警戒区域等設定図

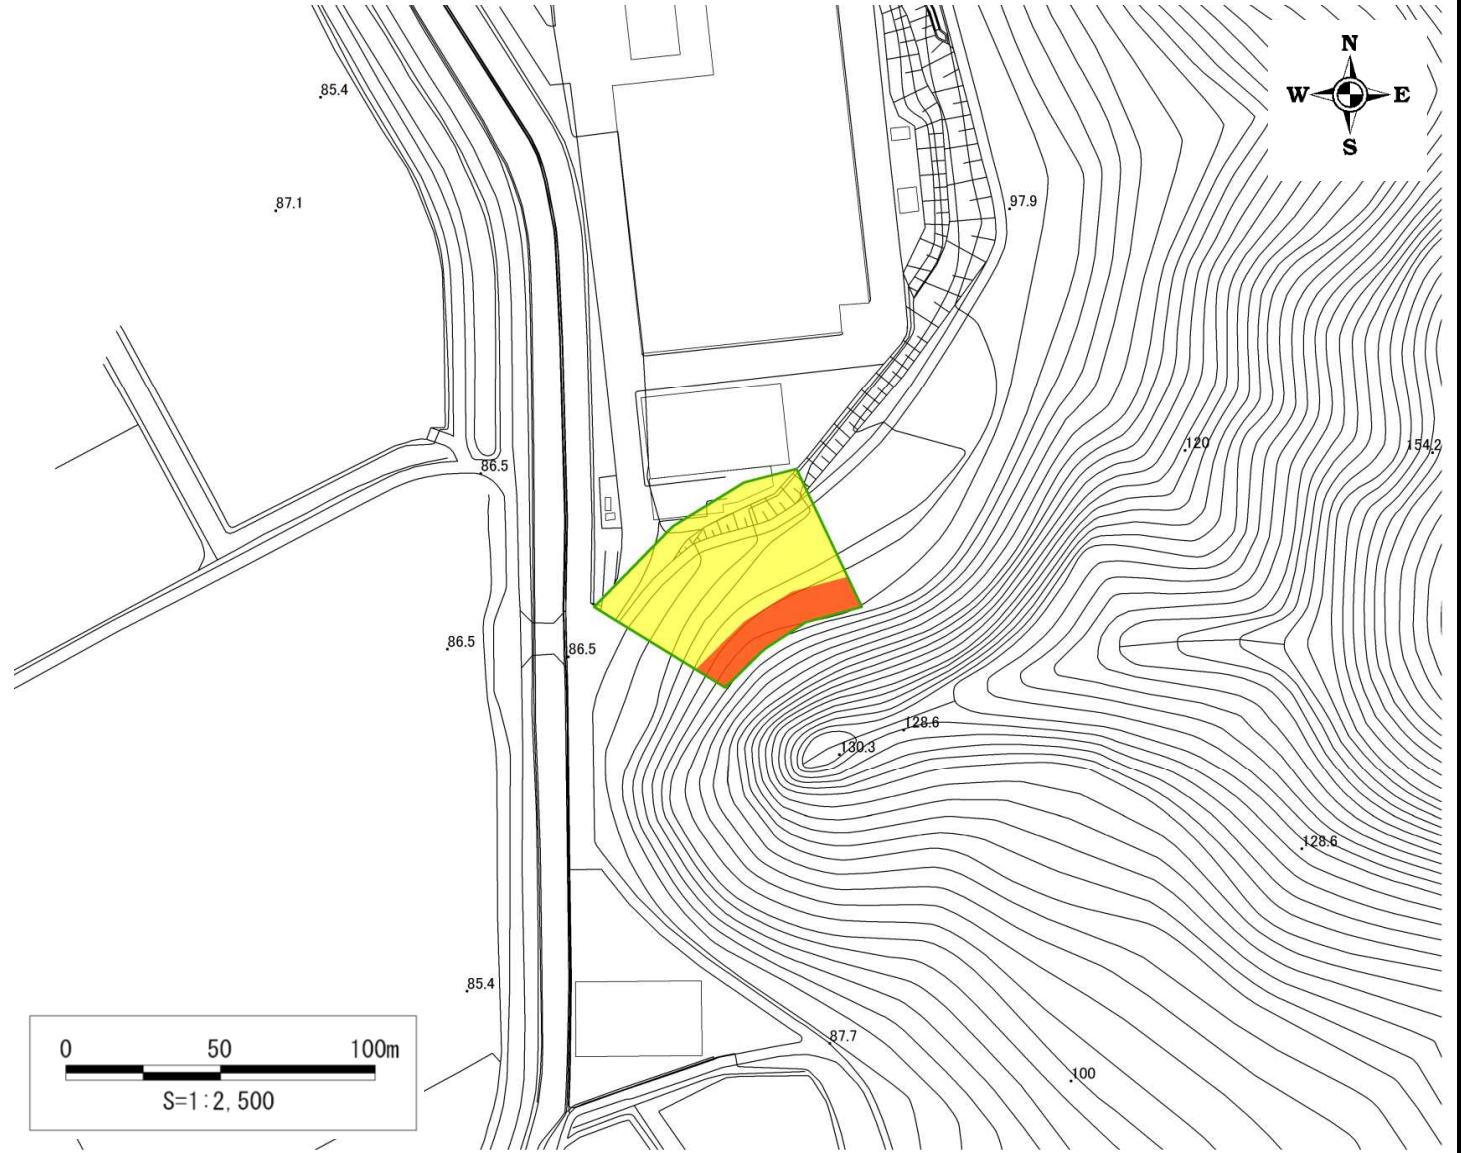
土砂災害警戒区域	
土砂災害特別警戒区域

○この区域図は、空中写真測量による地形図に、実測による区域図を投影したものであり、一部異なって見える場合があります。詳しくは、土木事務所にお尋ねください。

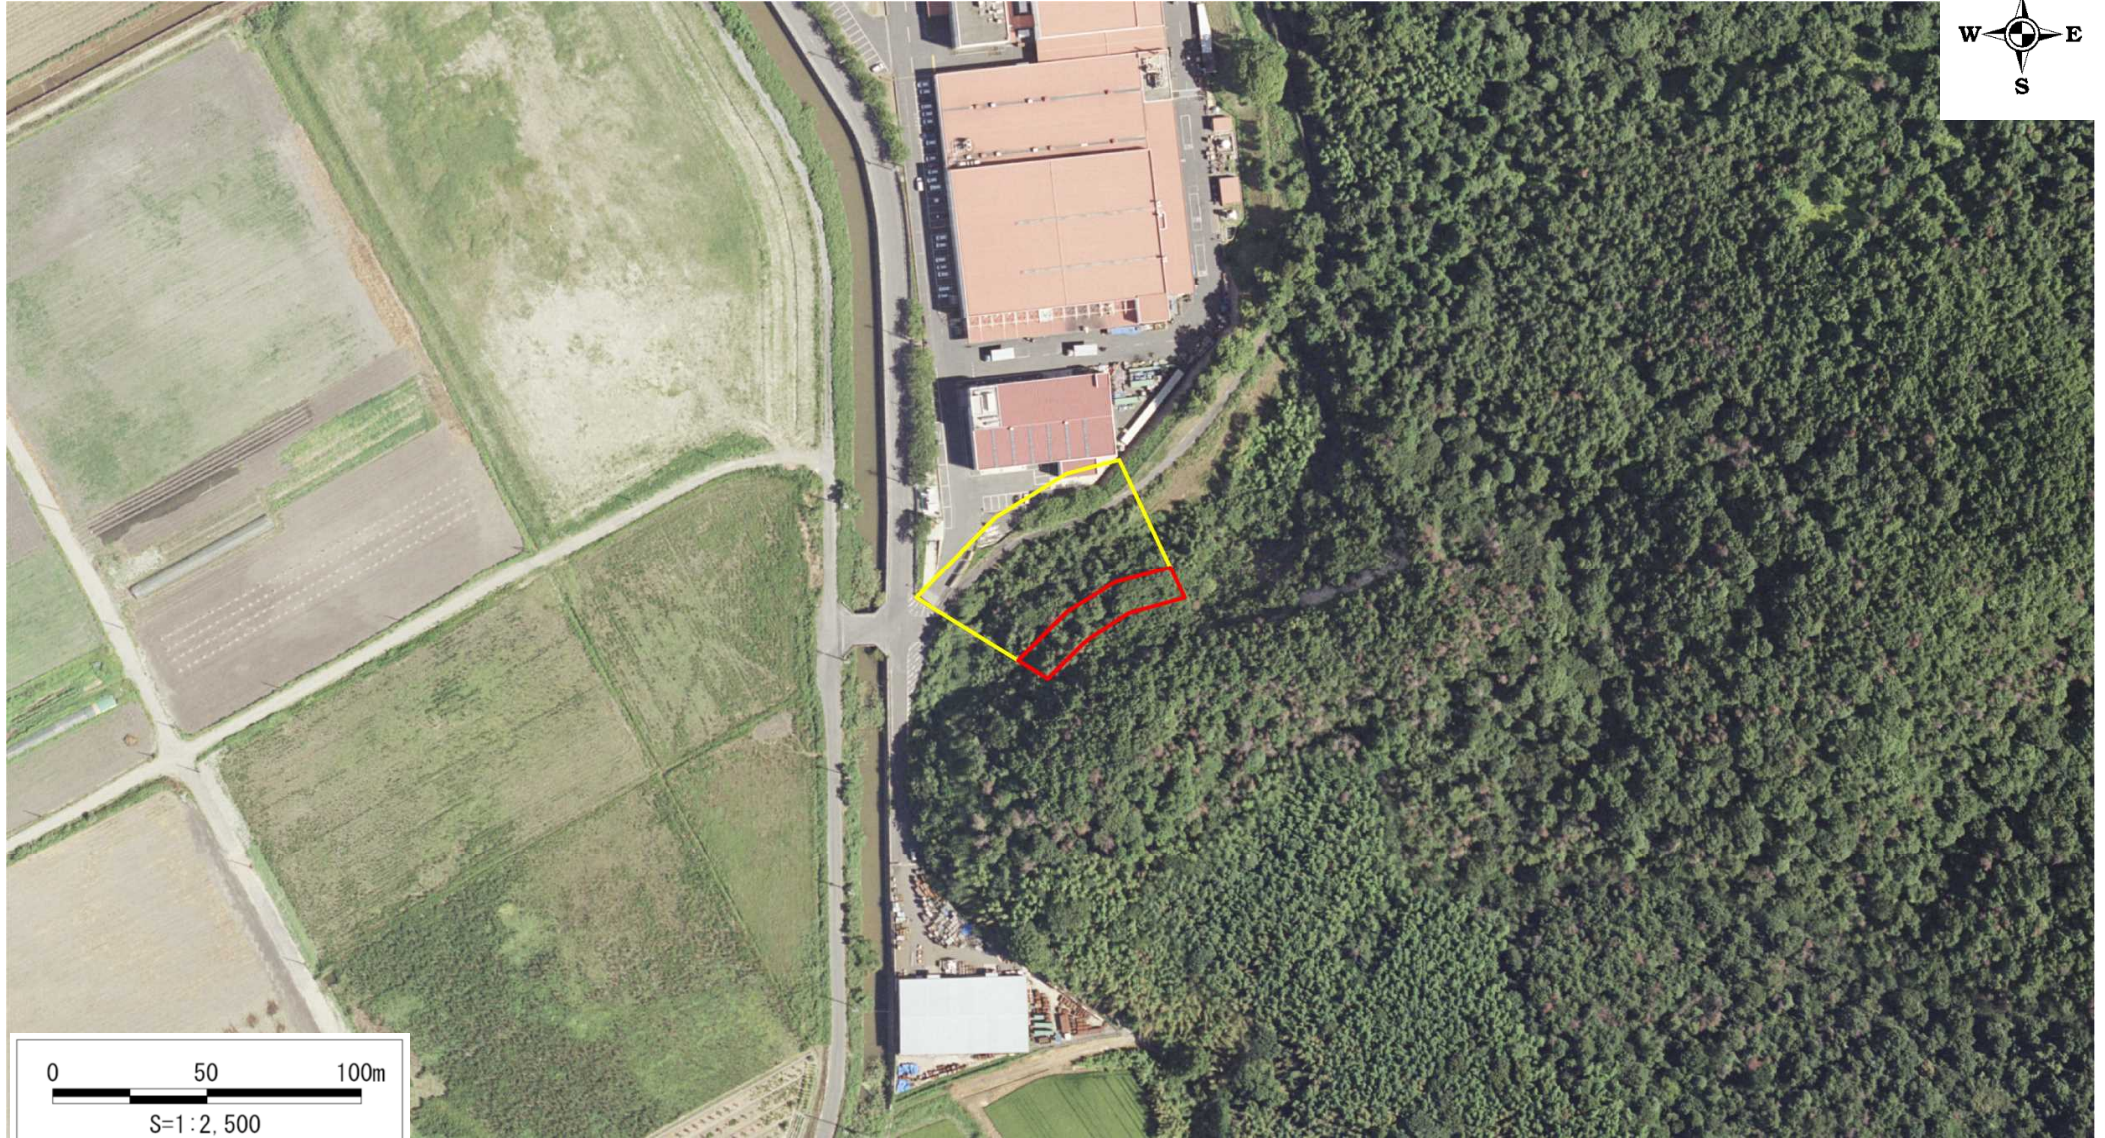
0 50 100m  
S=1:2,500

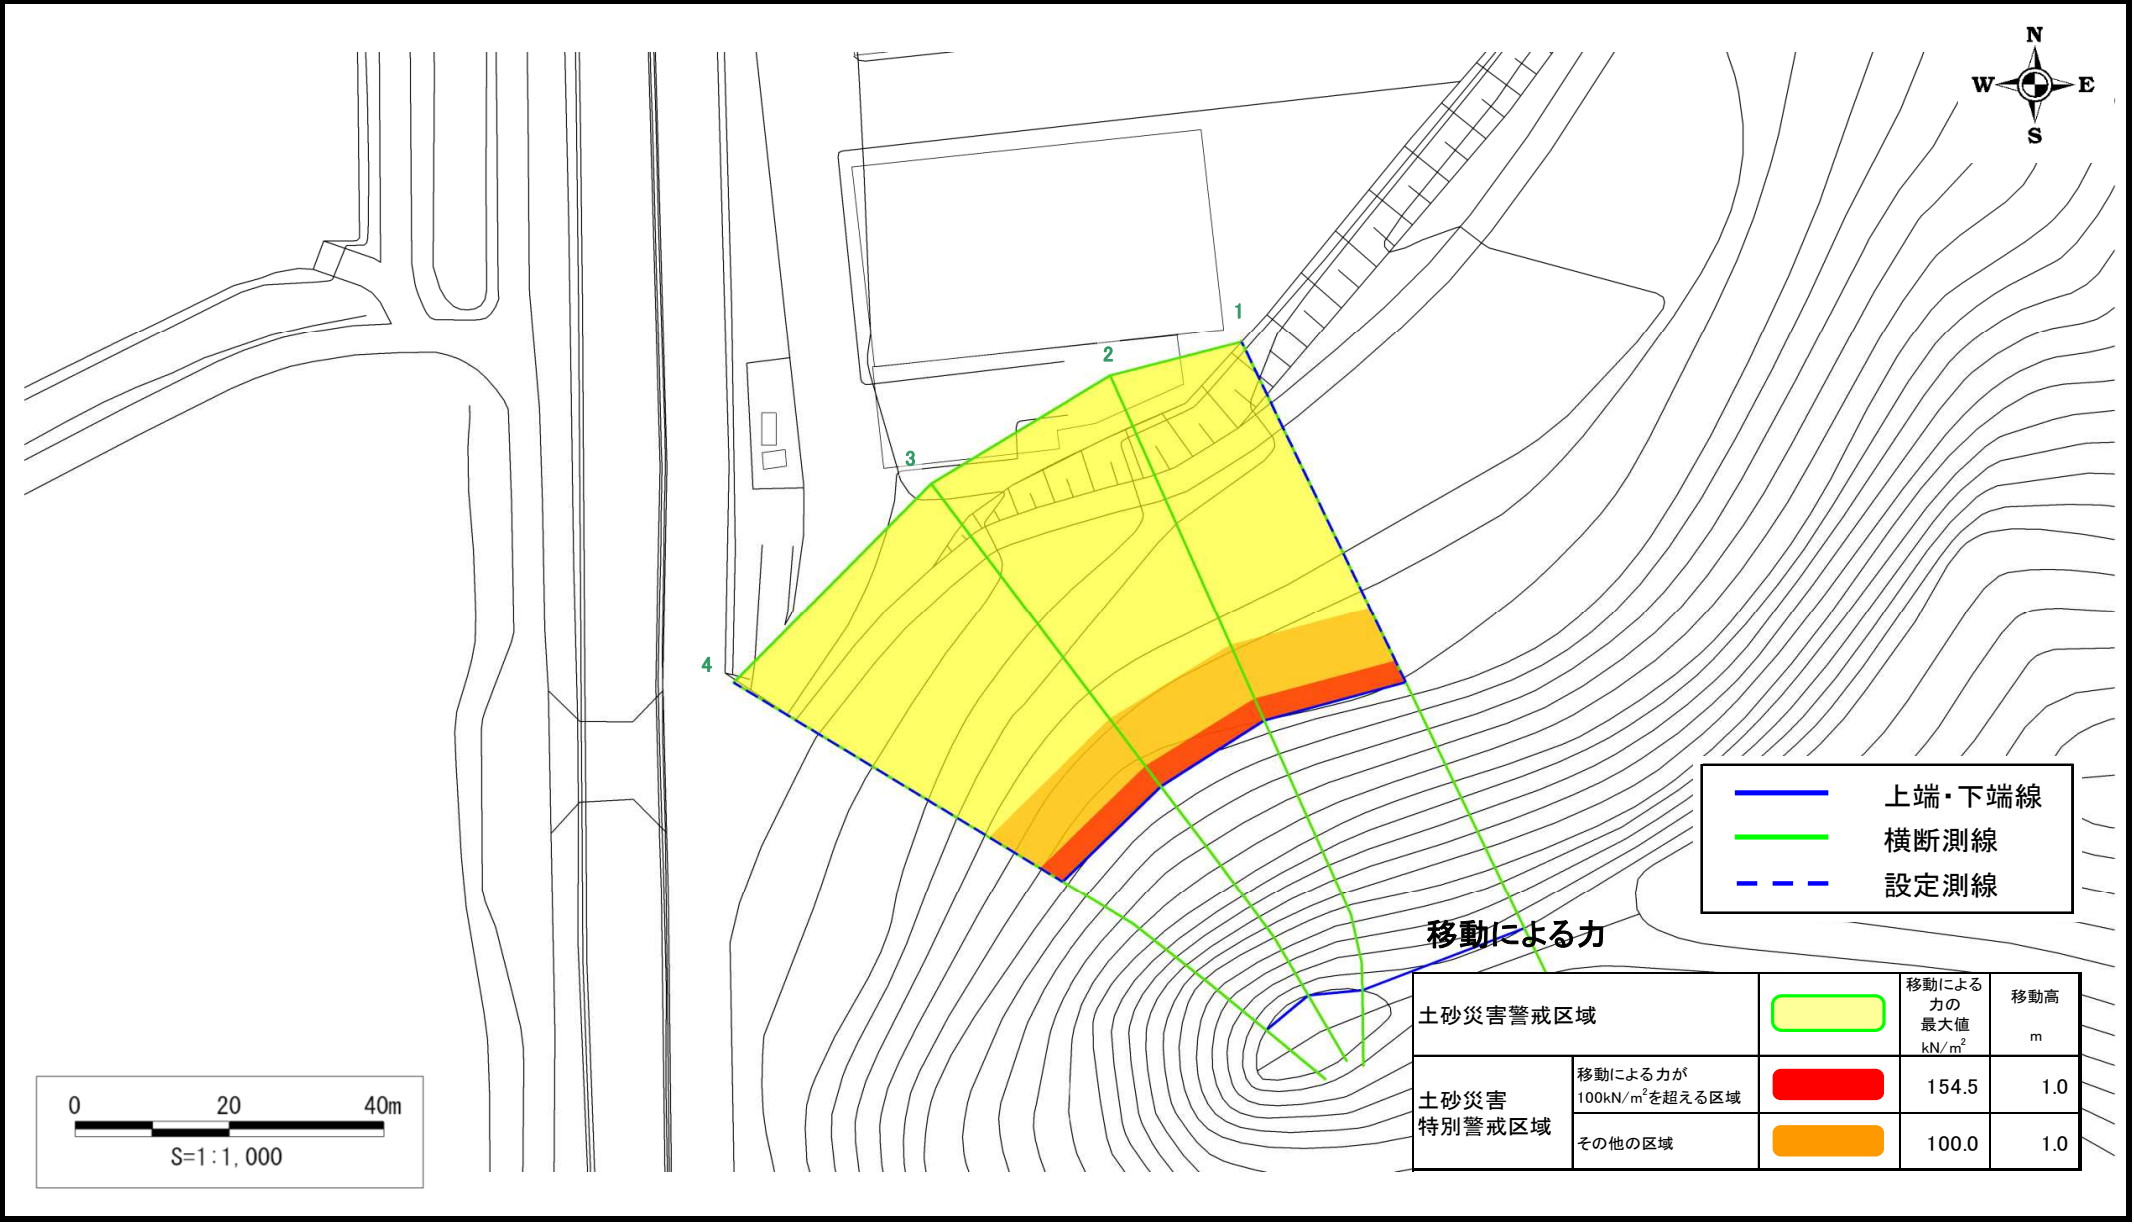
箇所番号	Ⅲ-4261	箇所名	南津田(3)	所在地	滋賀県近江八幡市南津田町
------	--------	-----	--------	-----	--------------

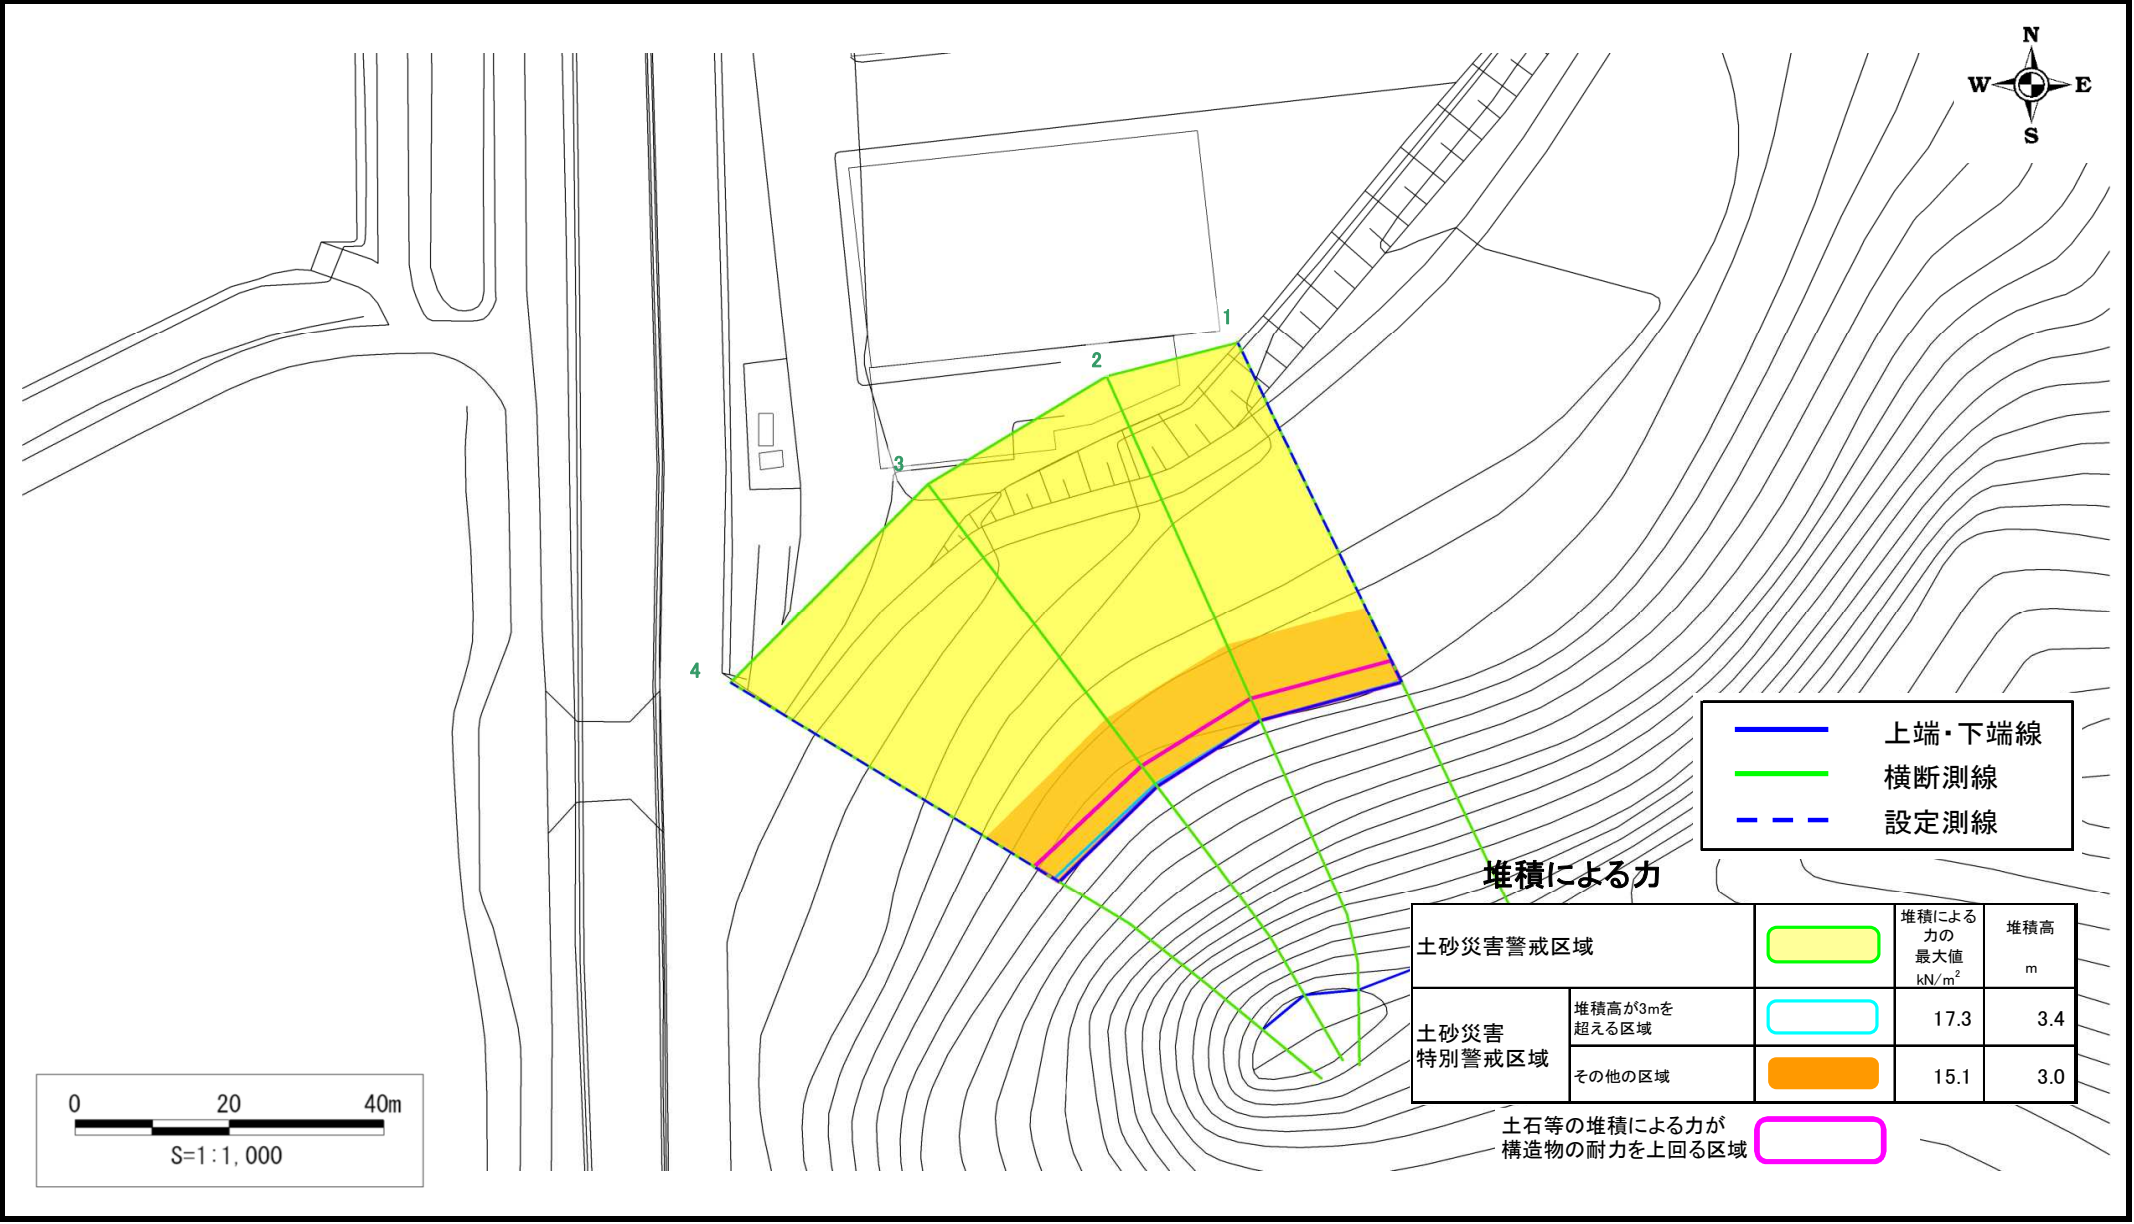
# 土砂災害警戒区域等設定図

上端・下端線
	横断測線
	設定測線

堆積による力

土砂災害警戒区域		堆積による力の最大値 kN/m <sup>2</sup>	堆積高 m
土砂災害特別警戒区域	堆積高が3mを超える区域	17.3	3.4
	その他の区域	15.1	3.0

土石等の堆積による力が構造物の耐力を上回る区域
