土砂災害特別警戒区域

土砂災害警戒区域

土砂災害警戒区域・土砂災害特別警戒区域 区域図

自然現象の種類	急傾斜地の崩壊
箇所番号	Ⅲ-4260
箇所名	南津田(2)
所在地	滋賀県近江八幡市南津田町

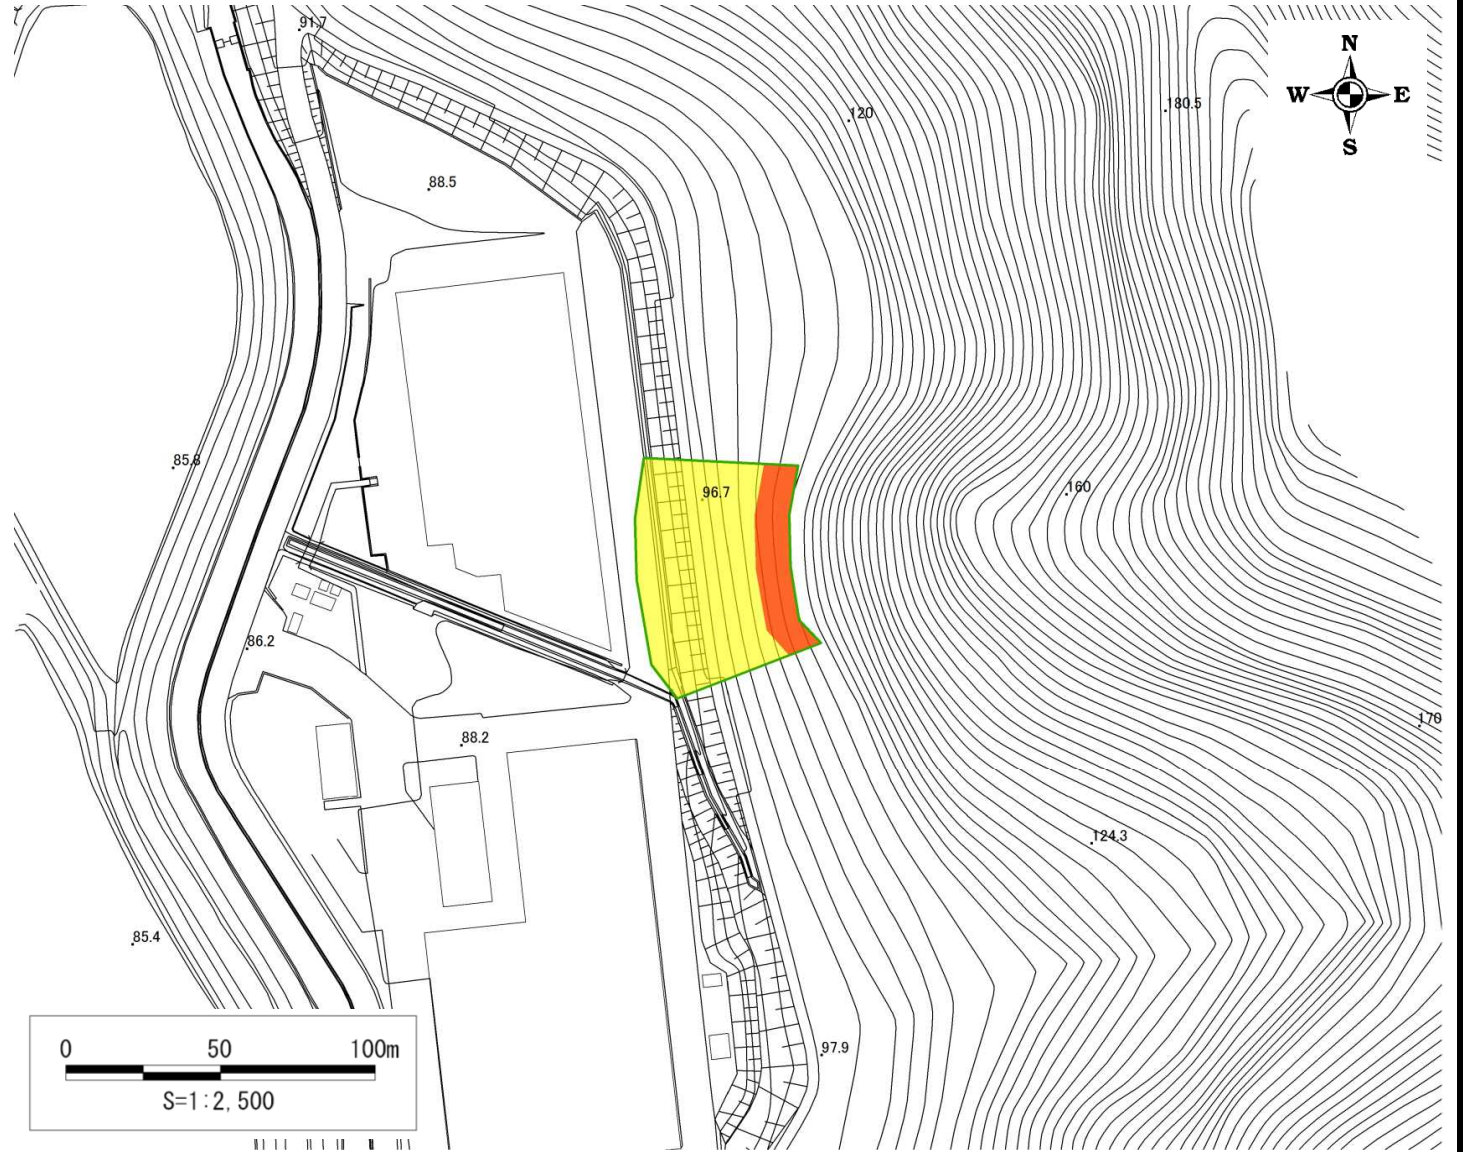
土砂災害警戒区域	
土砂災害特別警戒区域

○この区域図は、空中写真測量による地形図に、実測による区域図を投影したものであり、一部異なって見える場合があります。詳しくは、土木事務所にお尋ねください。

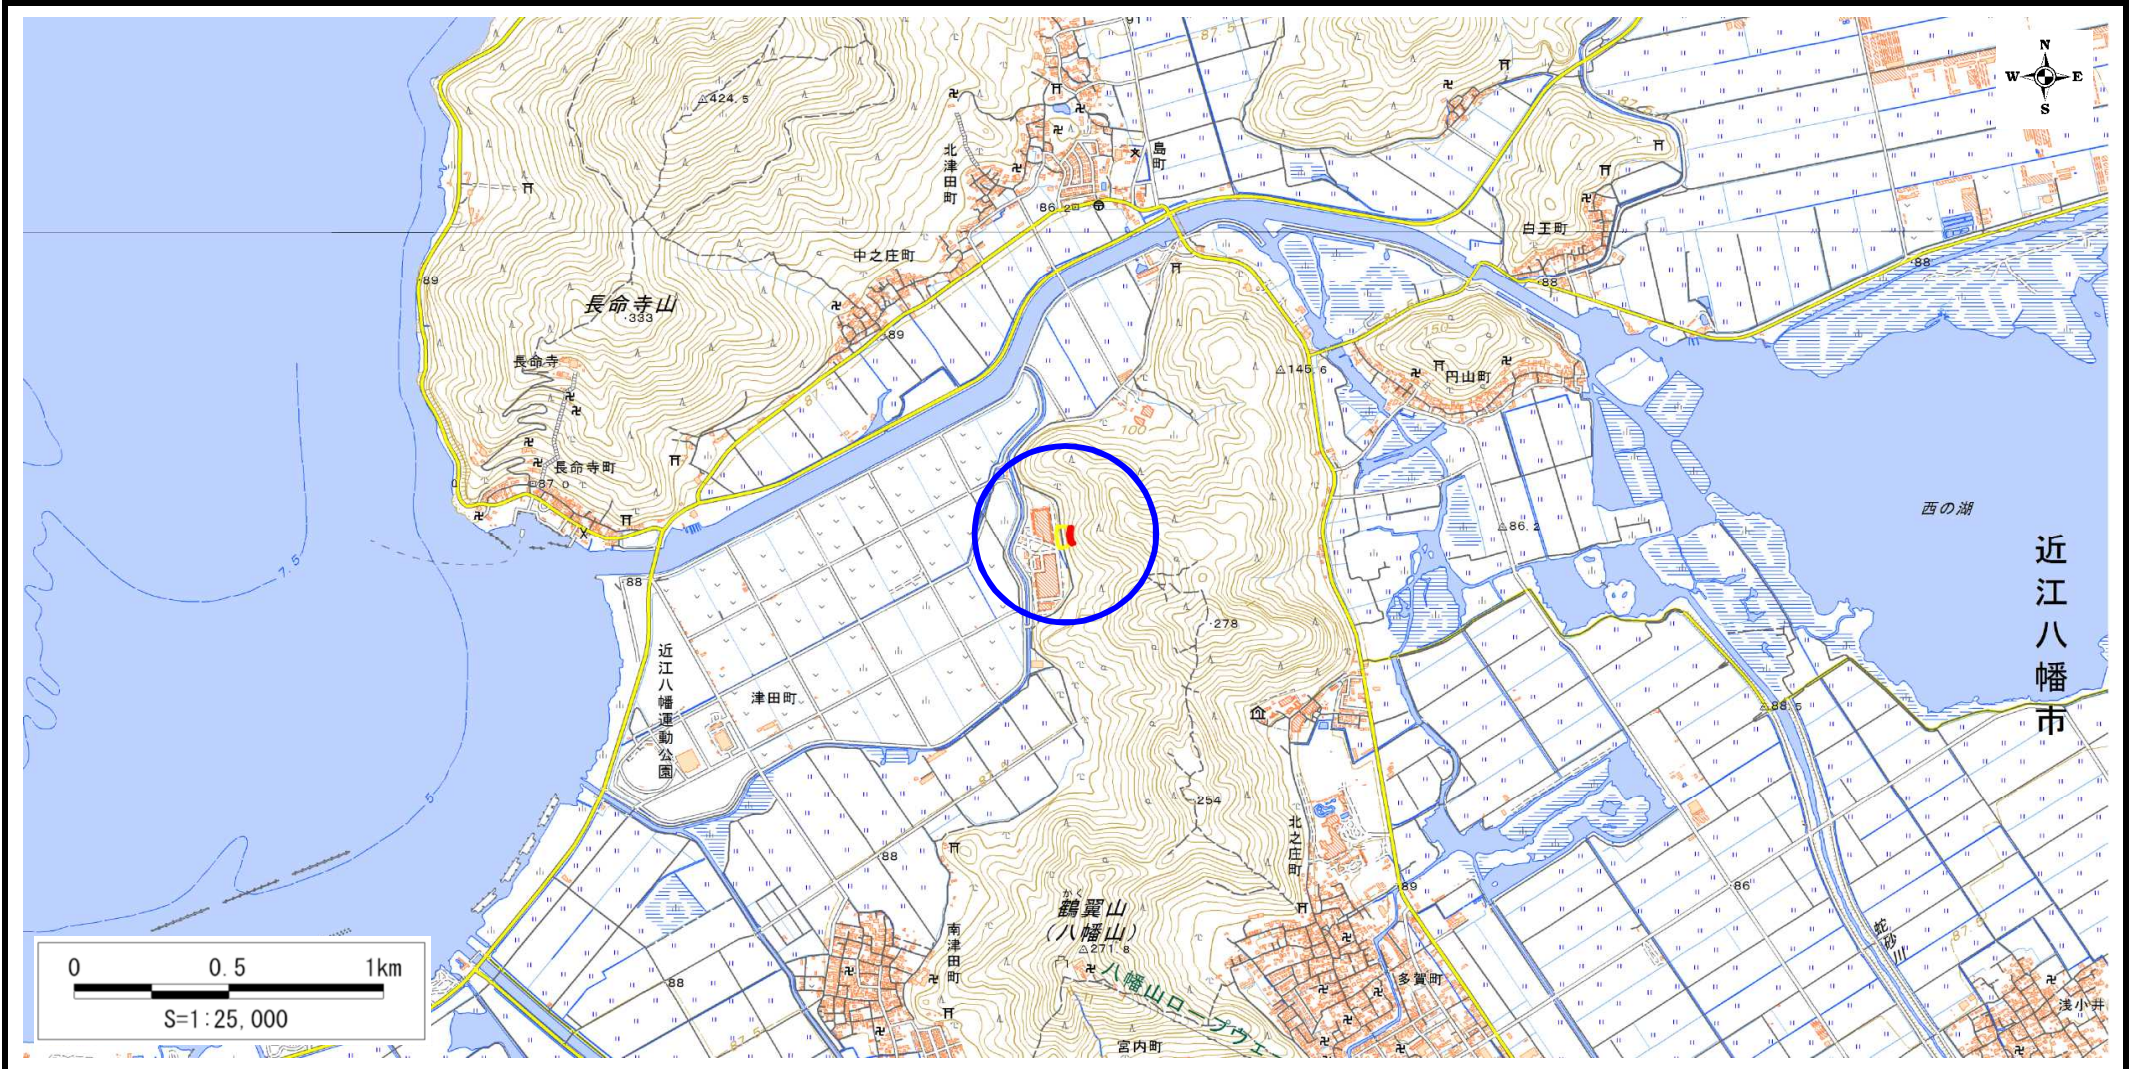
急傾斜地の位置図

急傾斜地位置図(S=1/25,000)

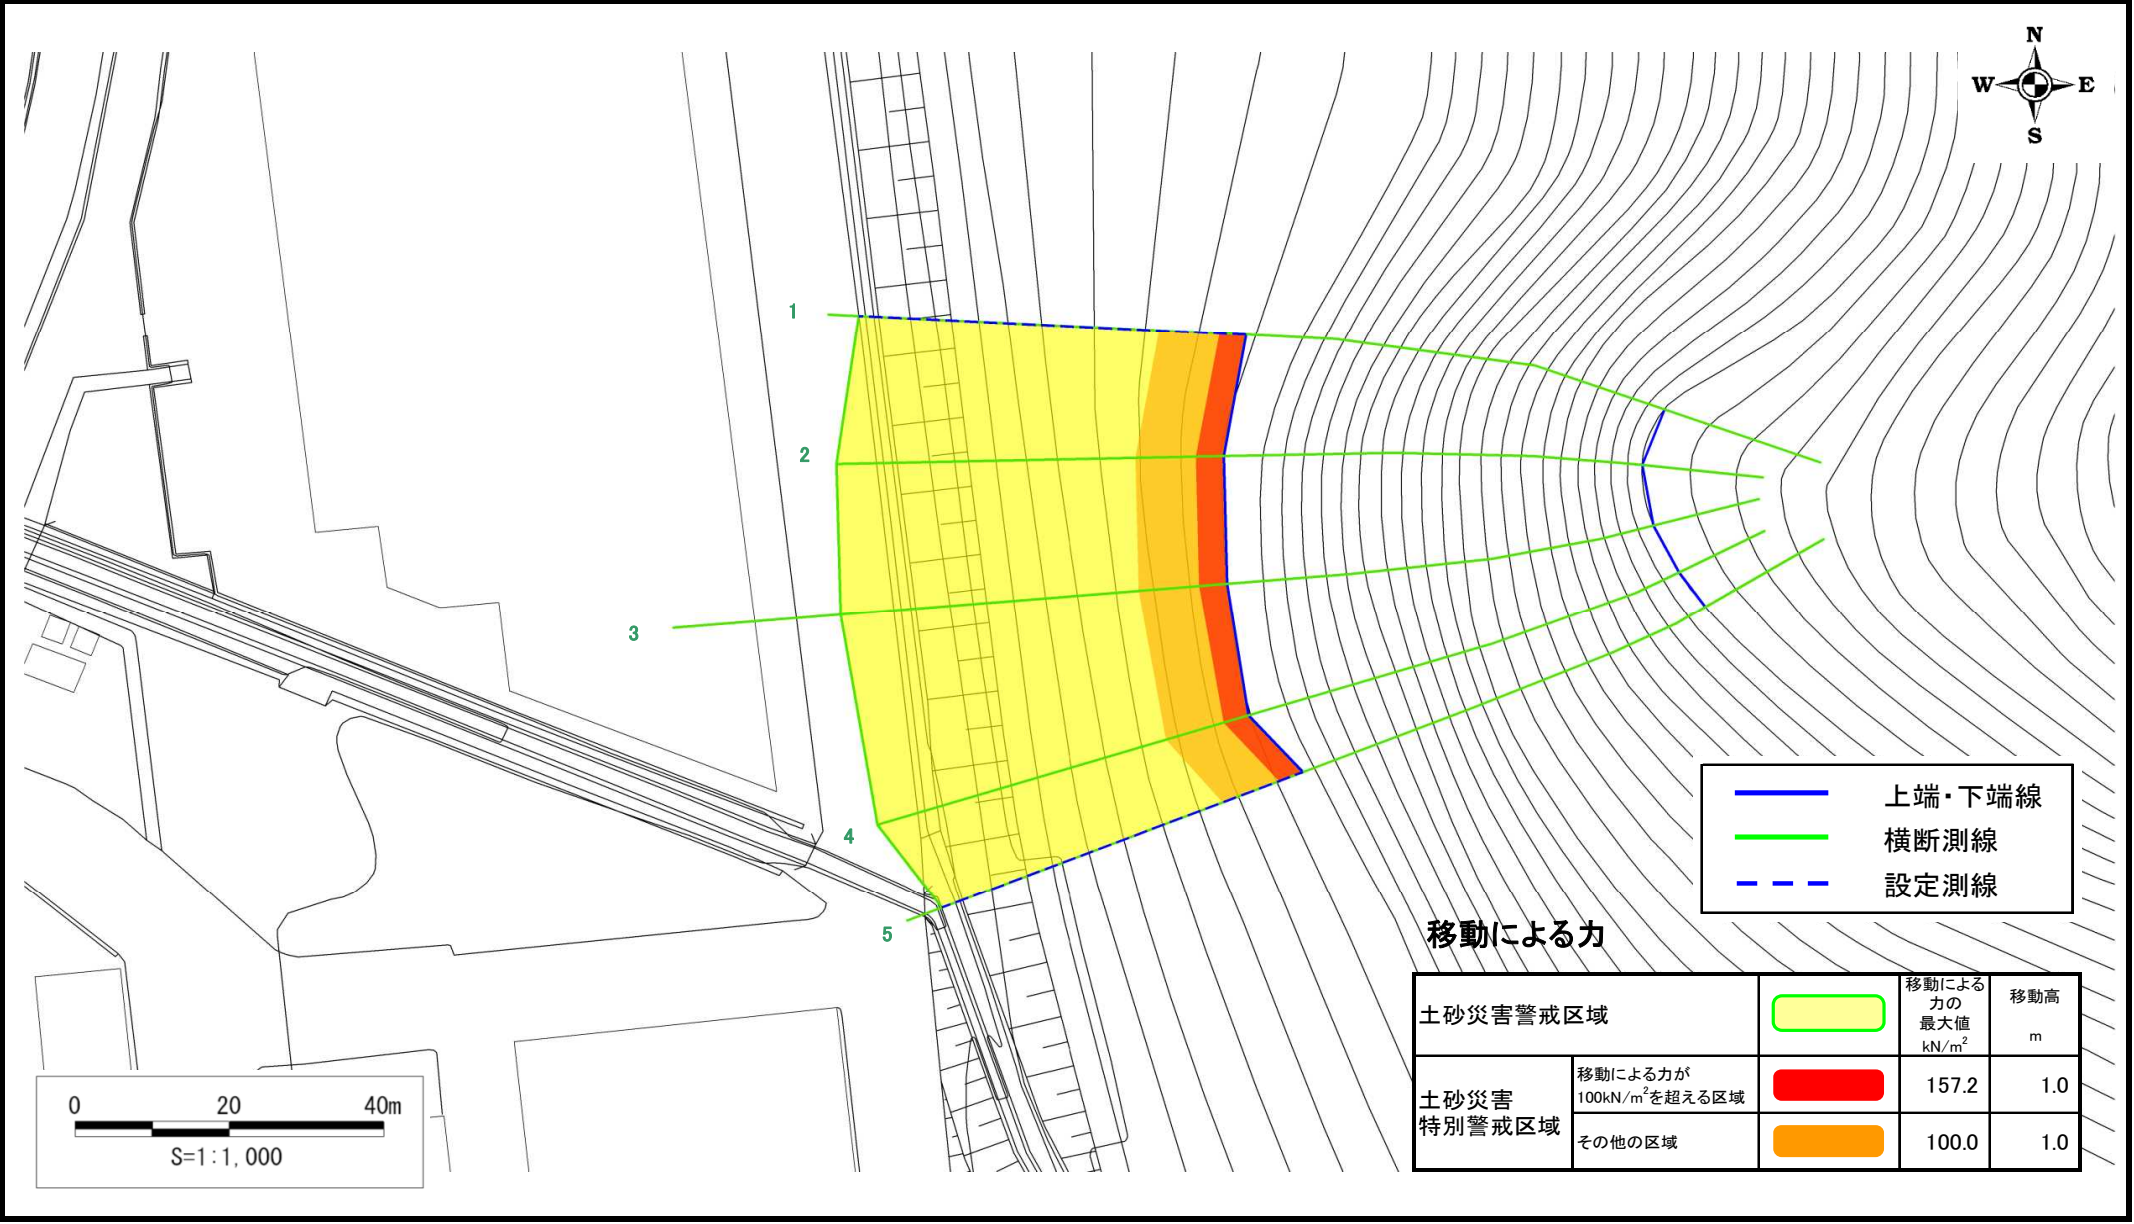
土砂災害警戒区域等設定図

上端・下端線
	横断測線
	設定測線

移動による力

土砂災害警戒区域		移動による力の最大値 kN/m ²	移動高 m
土砂災害特別警戒区域	移動による力が100kN/m ² を超える区域		157.2
	その他の区域		100.0

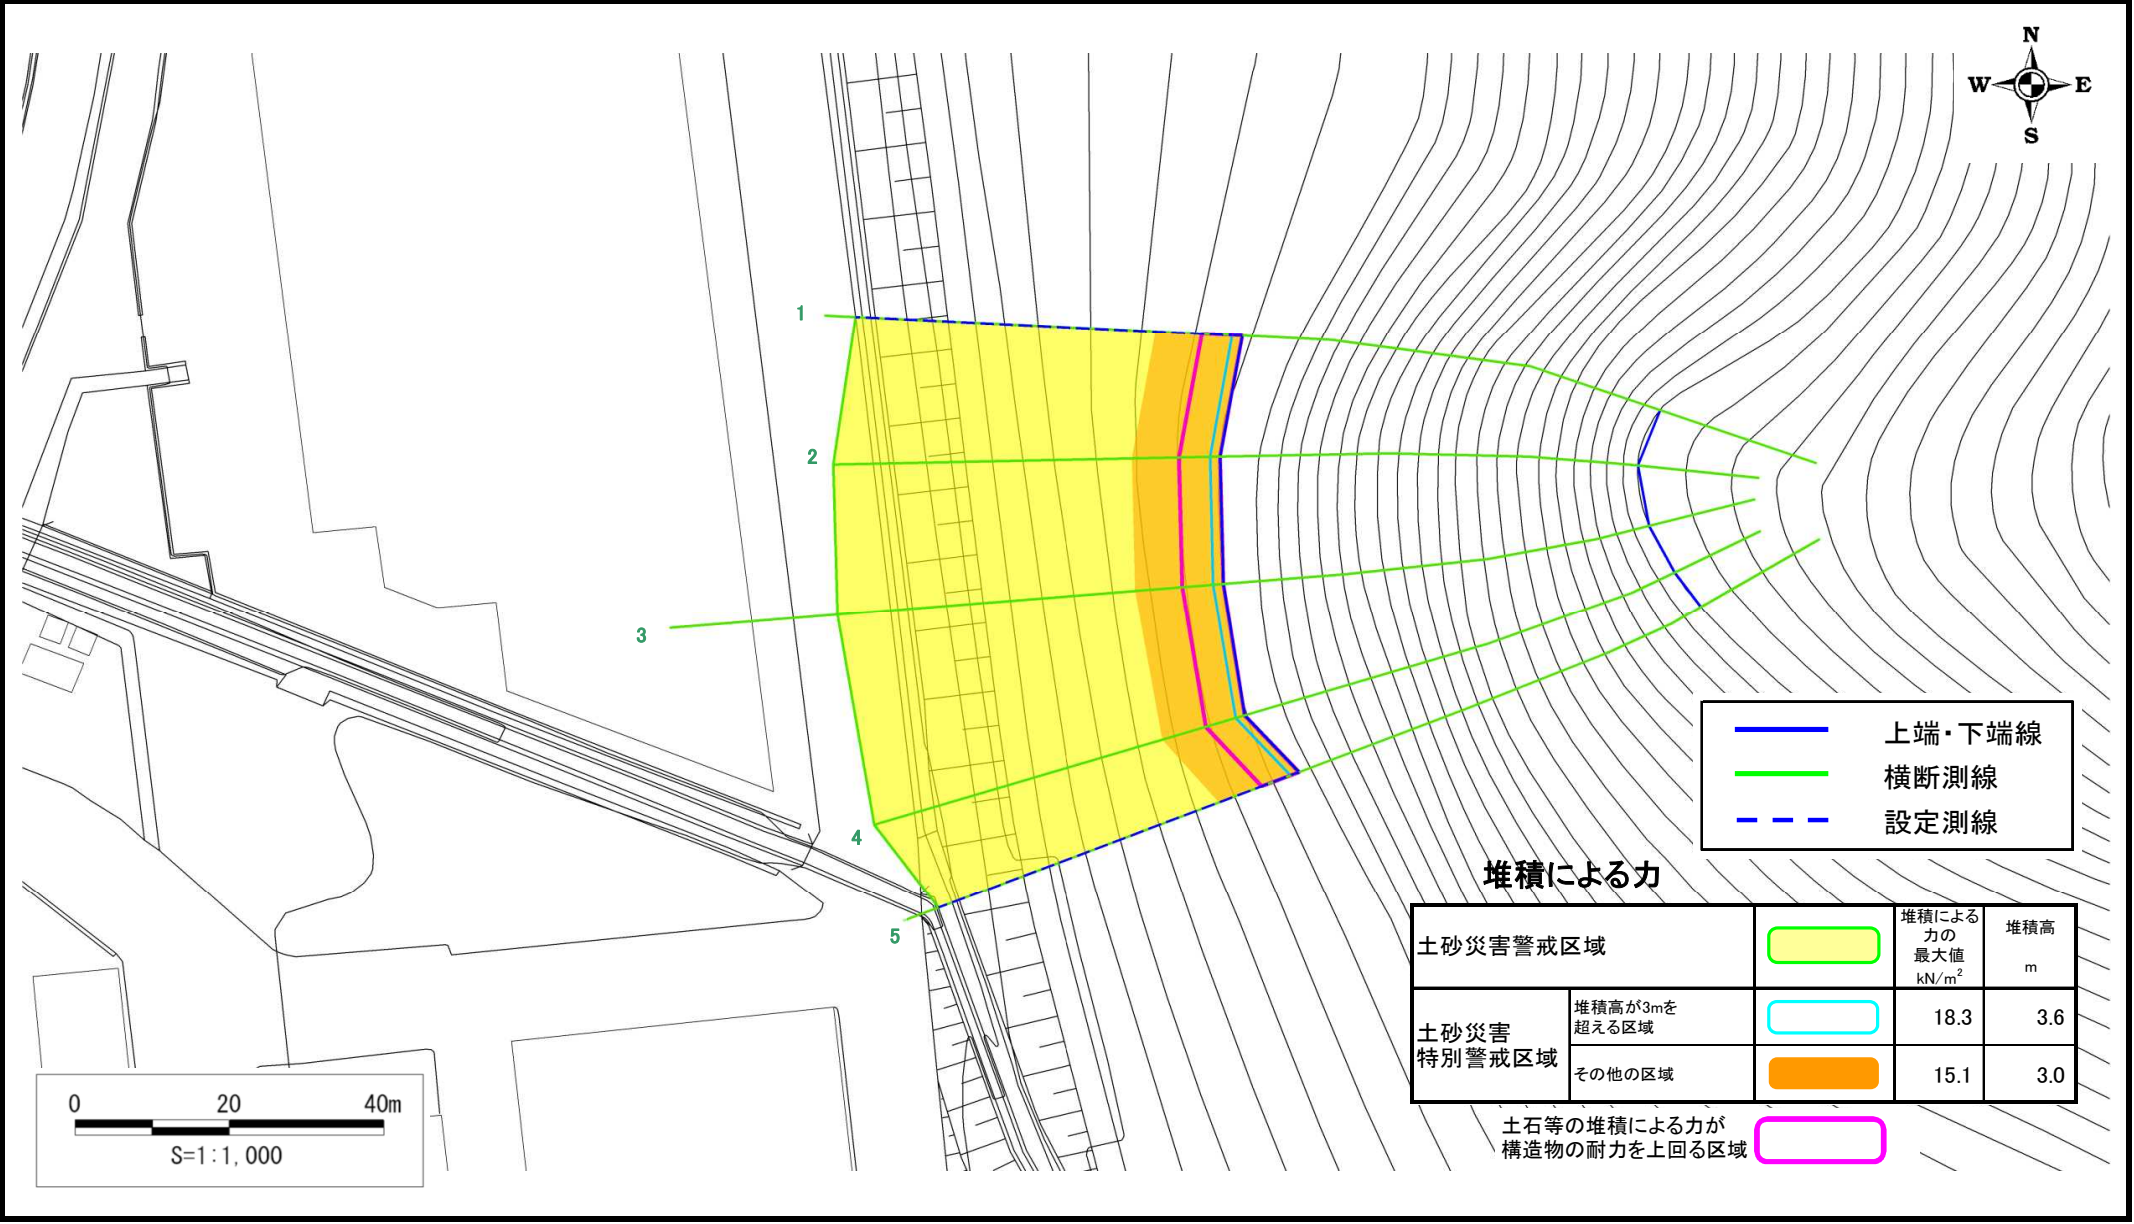
土砂災害警戒区域等設定図

上端・下端線
	横断測線
	設定測線

堆積による力

土砂災害警戒区域		堆積による力の最大値 kN/m ²	堆積高 m
土砂災害特別警戒区域	堆積高が3mを超える区域	18.3	3.6
	その他の区域	15.1	3.0

土石等の堆積による力が構造物の耐力を上回る区域
