土砂災害警戒区域・土砂災害特別警戒区域 区域図

自然現象の種類	急傾斜地の崩壊
箇所番号	I-4228
箇所名	上羽田(3)
所在地	滋賀県東近江市上羽田町

土砂災害警戒区域等設定図(オルソ画像)

土砂災害警戒区域等設定図

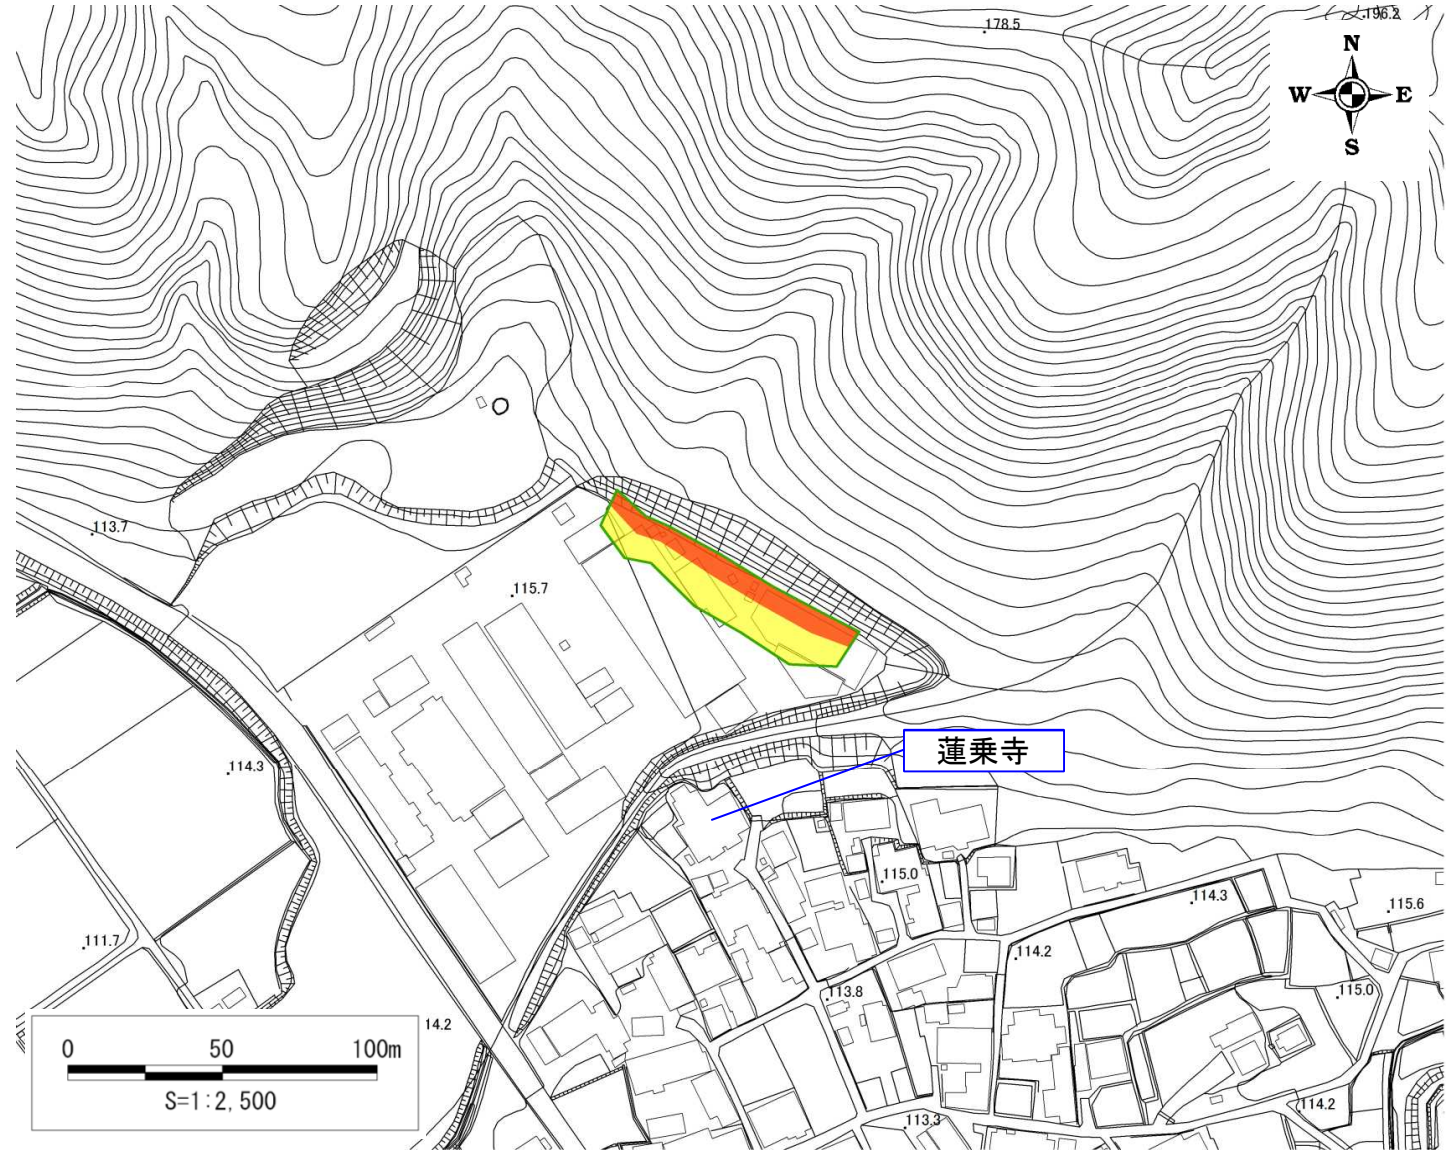
土砂災害警戒区域	
土砂災害特別警戒区域

○この区域図は、空中写真測量による地形図に、実測による区域図を投影したものであり、一部異なって見える場合があります。詳しくは、土木事務所にお尋ねください。

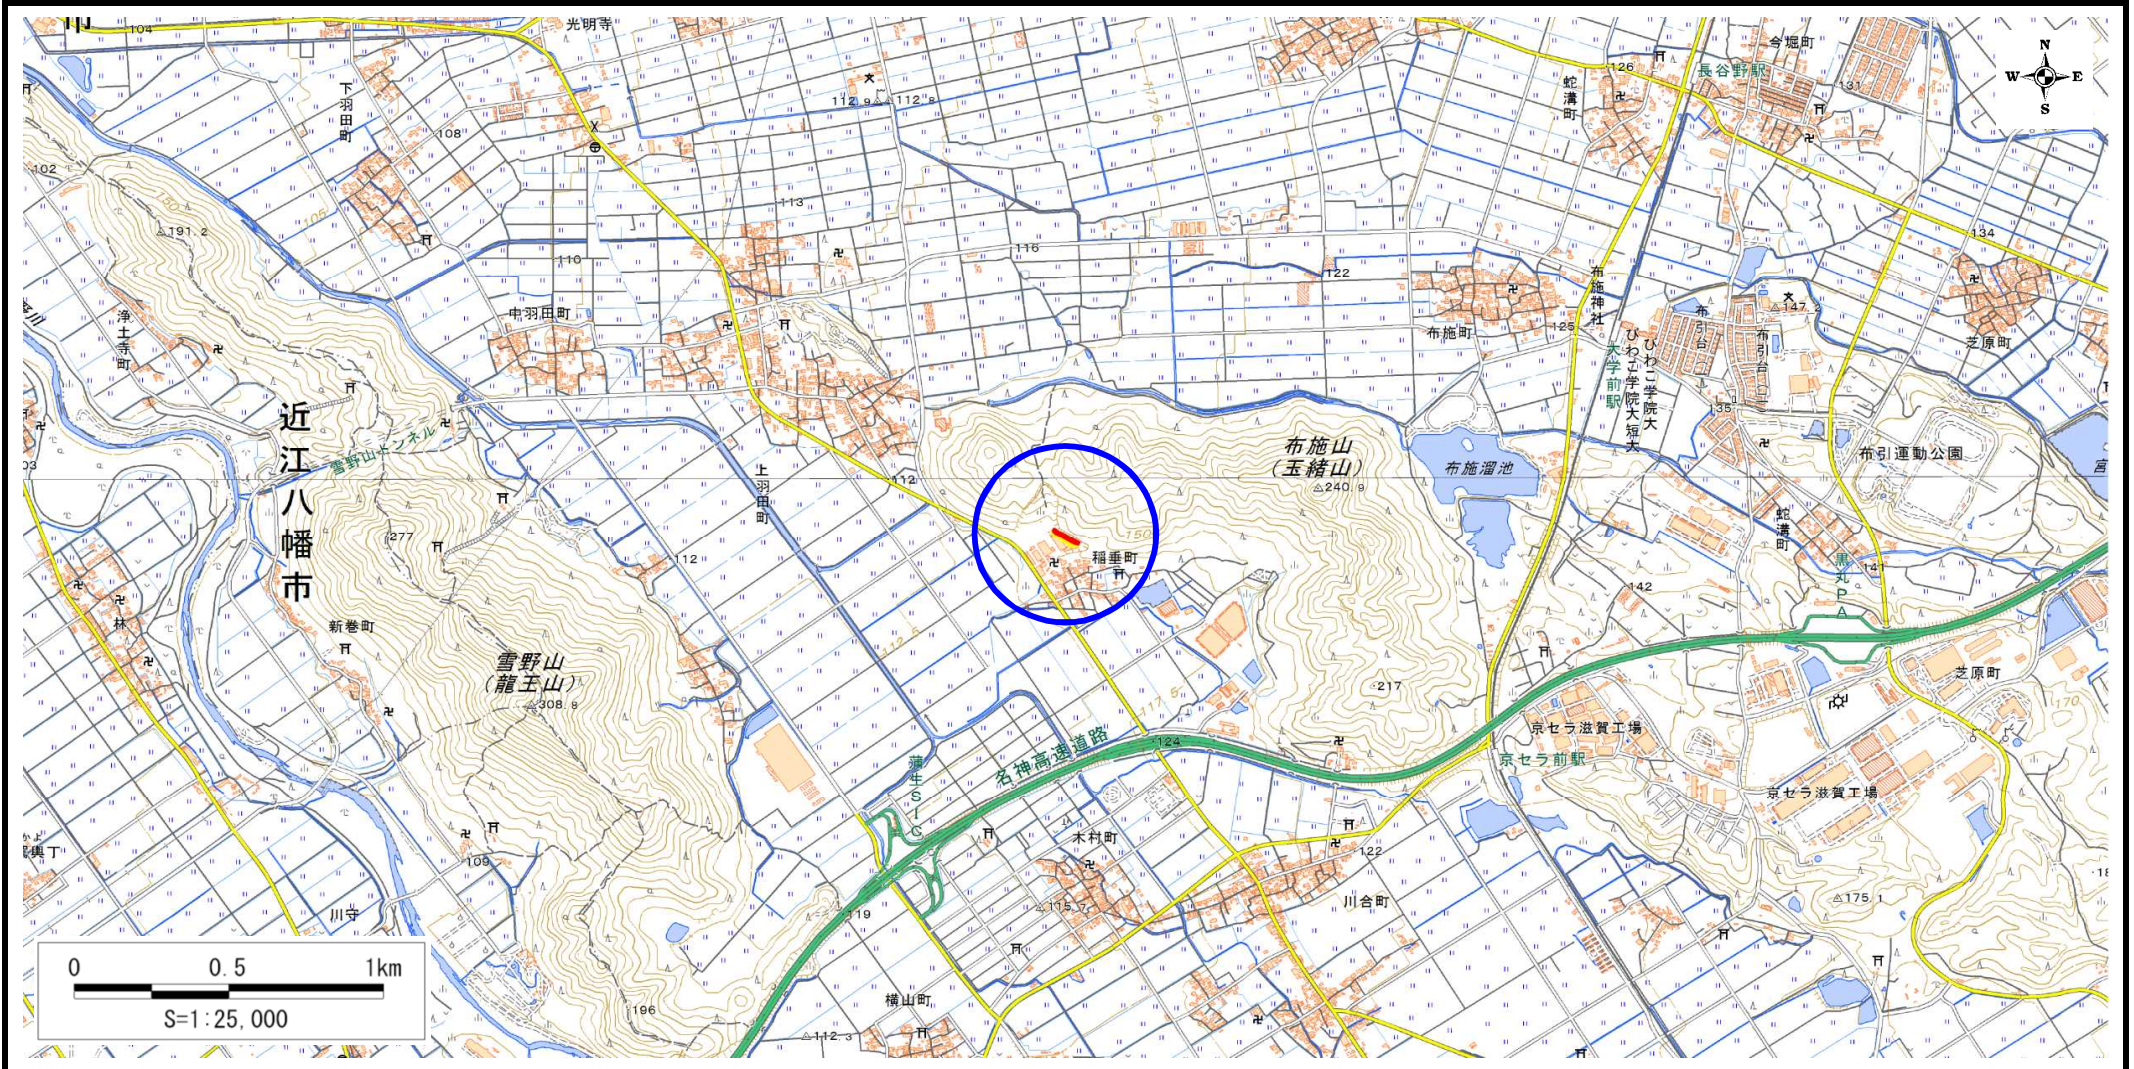
急傾斜地の位置図

急傾斜地位置図(S=1/25,000)

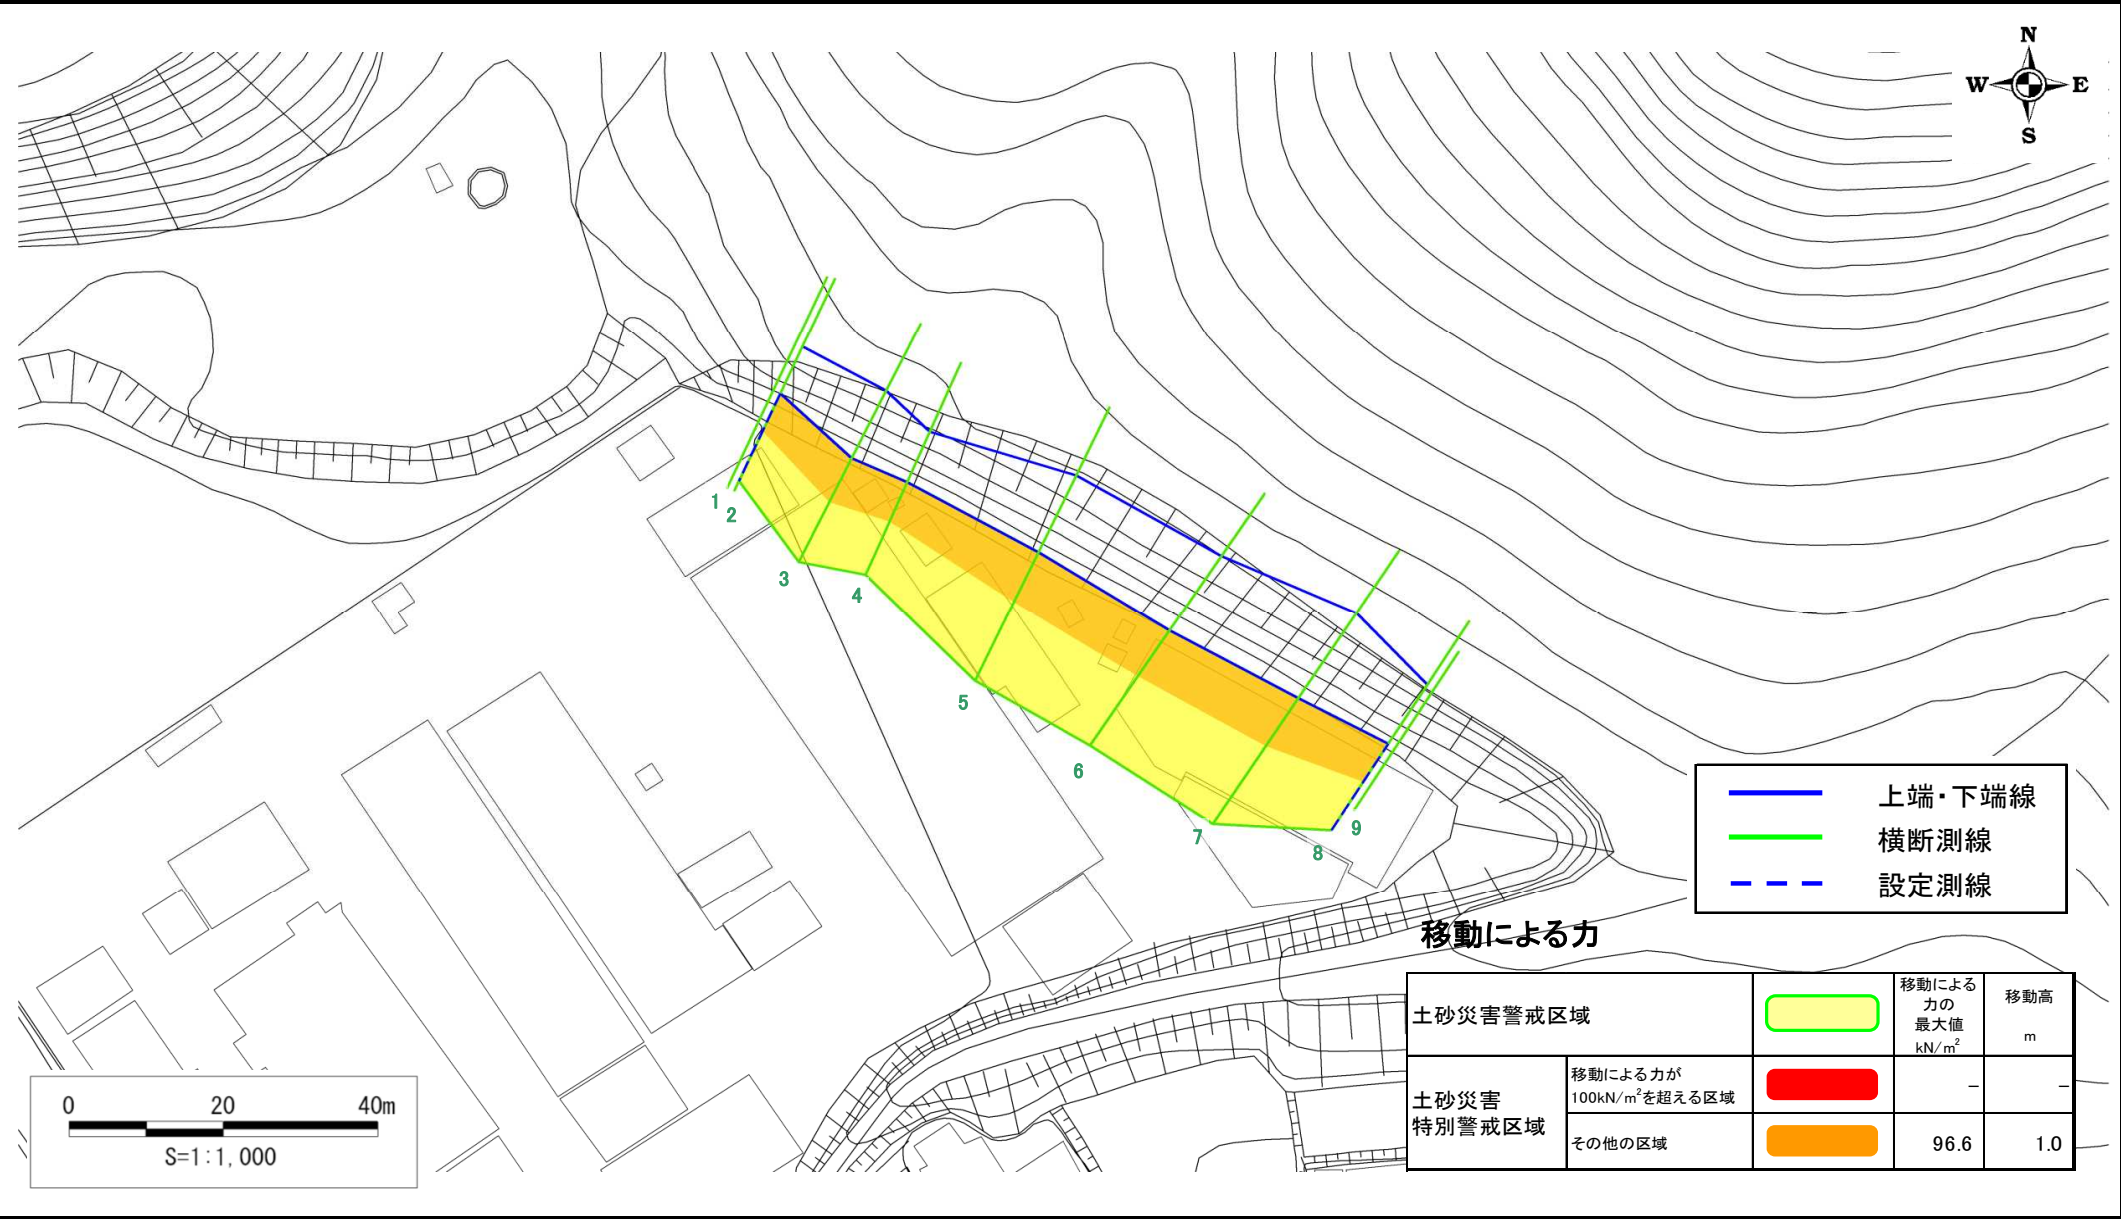
上端・下端線
	横断測線
	設定測線
