告示年月日	令和 2 年 11 月 20 日
告示番号	滋賀県告示第 458 号

土砂災害警戒区域・土砂災害特別警戒区域 区域図

自然現象の種類	急傾斜地の崩壊
箇所番号	I-4211
箇所名	北須田(2)
所在地	滋賀県東近江市北須田町

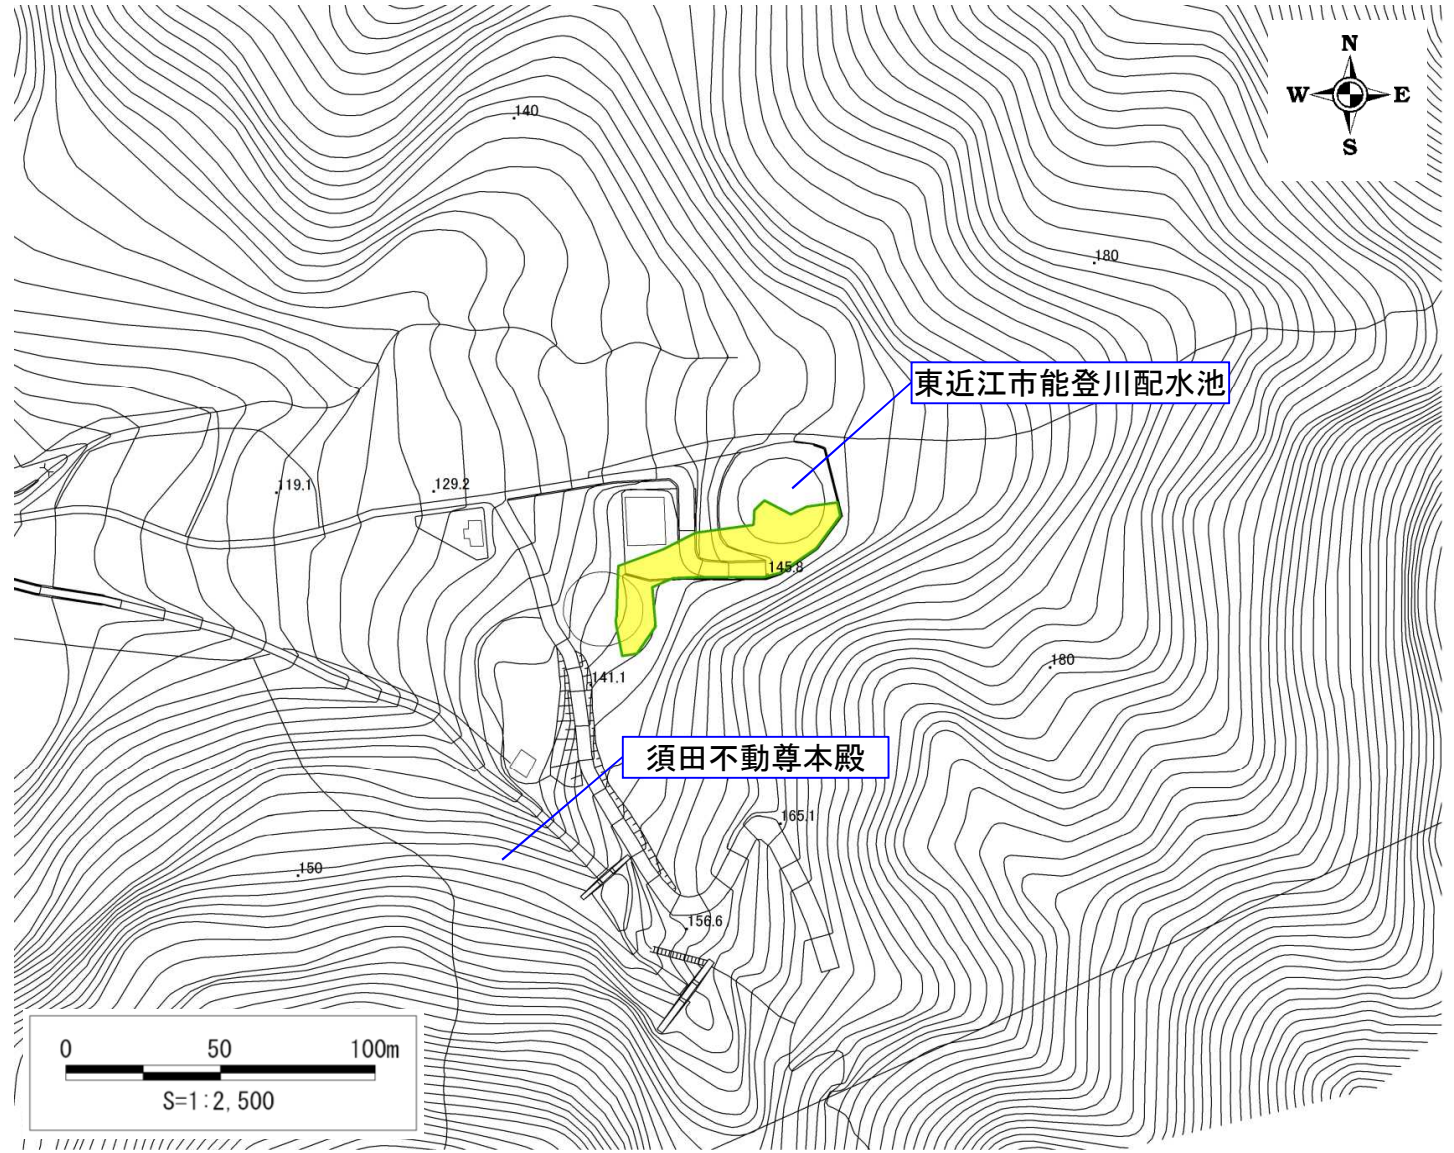
土砂災害警戒区域等設定図(オルソ画像)

土砂災害警戒区域

土砂災害特別警戒区域

○この区域図は、空中写真測量による地形図に、実測による区域図を投影したものであり、一部異なって見える場合があります。詳しくは、土木事務所にお尋ねください。

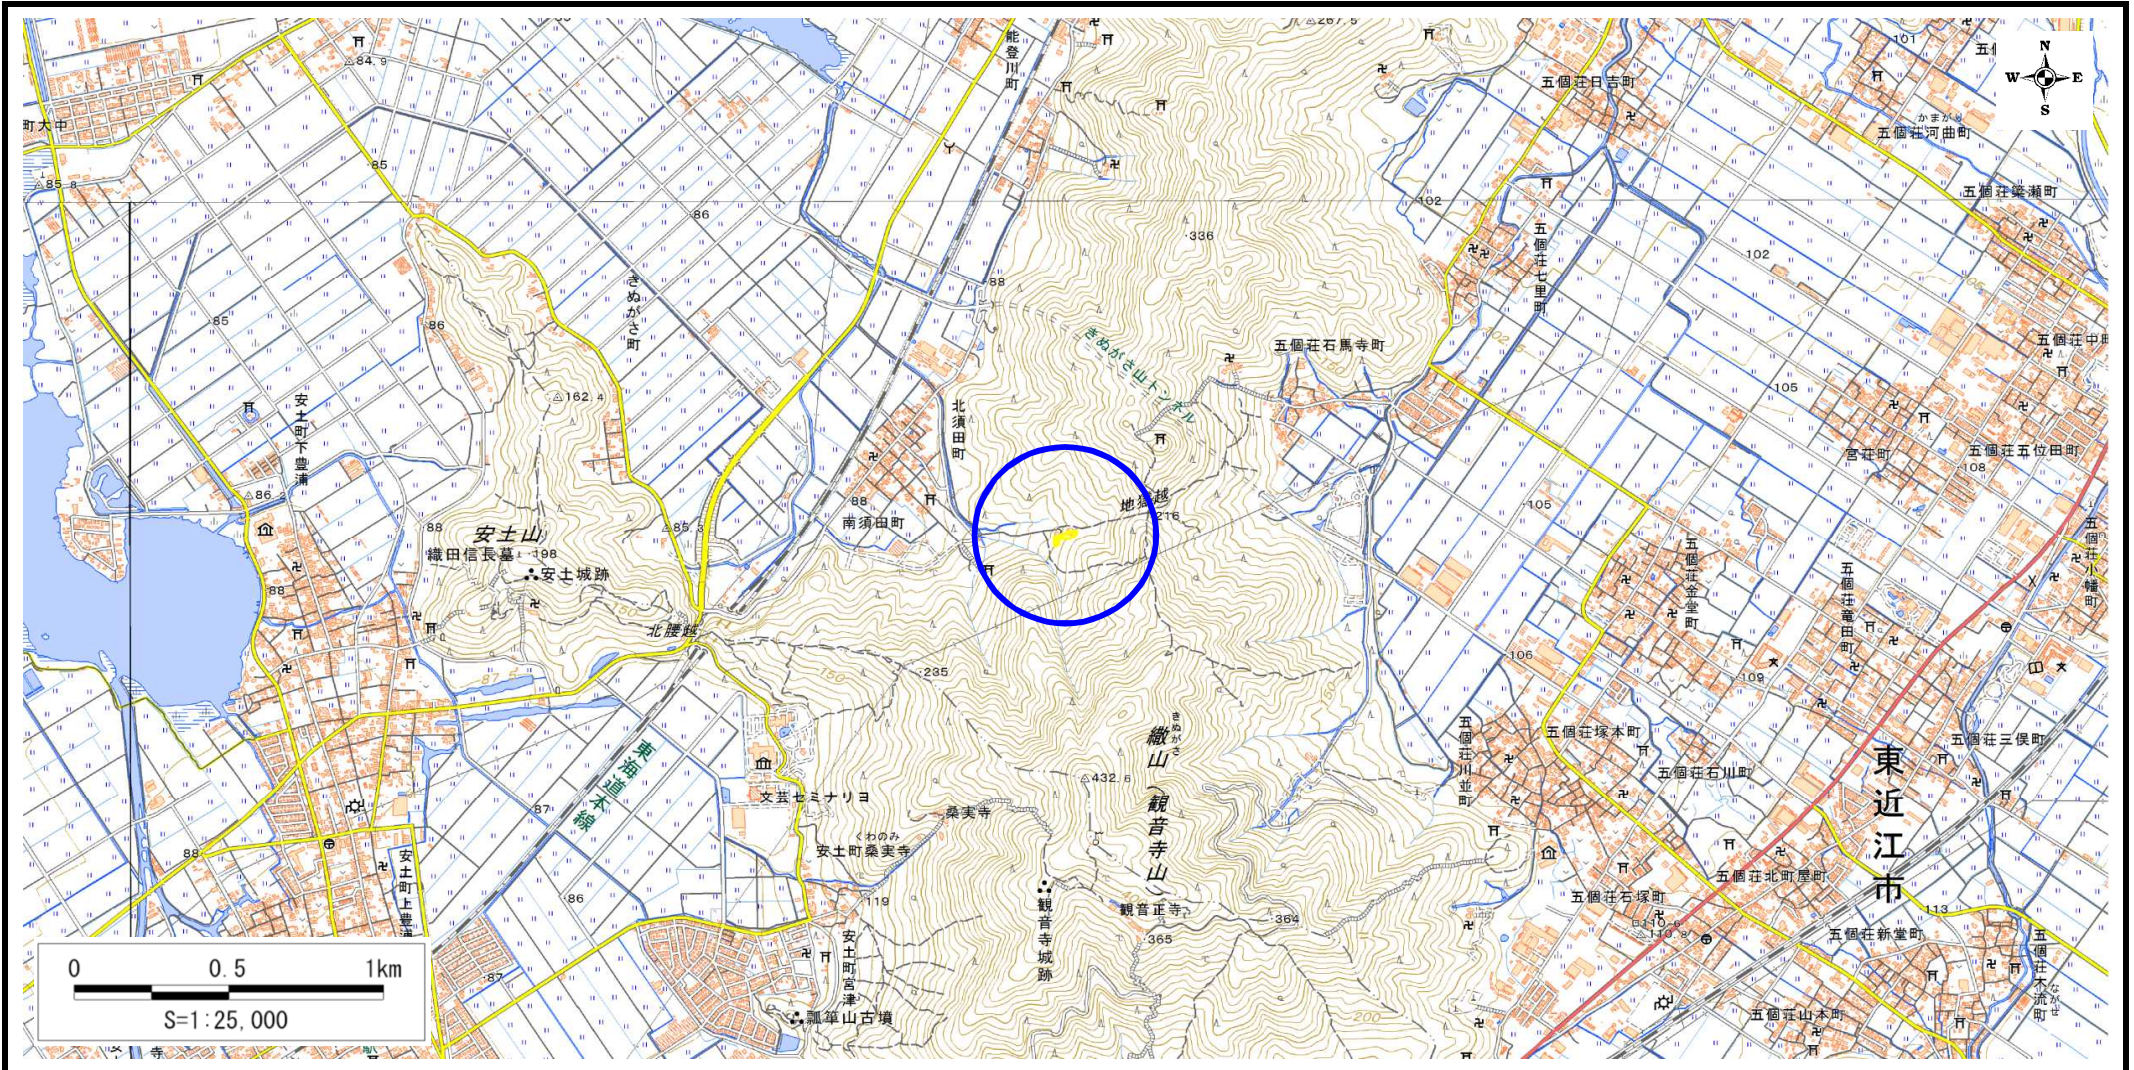
土砂災害警戒区域等設定図

上端・下端線
	横断測線
	設定測線

移動による力

土砂災害警戒区域			移動による力の最大値 kN/m ²	移動高 m
土砂災害特別警戒区域	移動による力が100kN/m ² を超える区域		-	-
	その他の区域		-	-

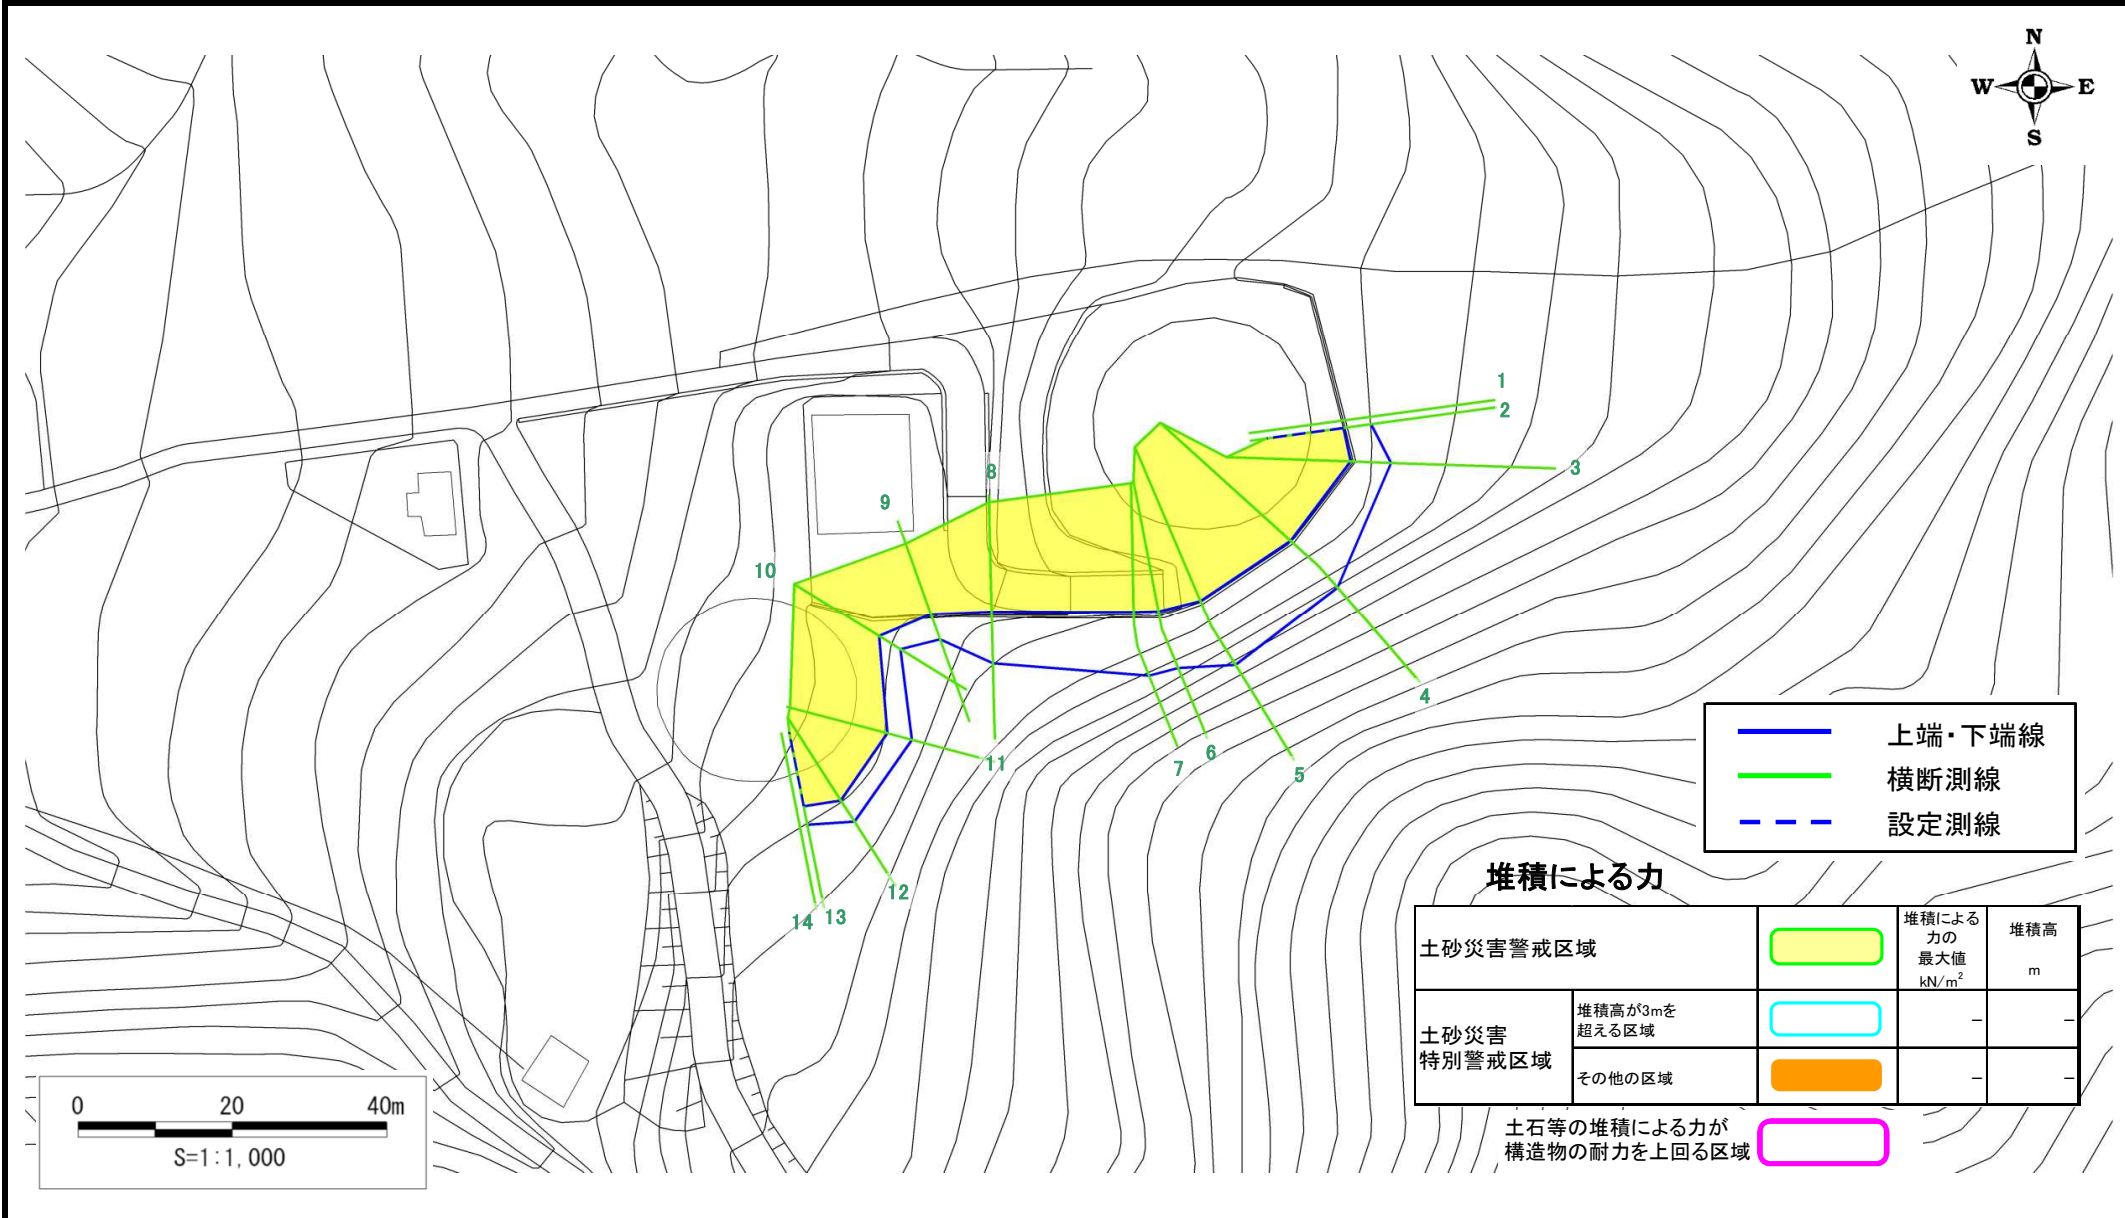
土砂災害警戒区域等設定図

— 上端・下端線
— 横断測線
- - - 設定測線

堆積による力

土砂災害警戒区域		堆積による力の最大値 kN/m ²	堆積高 m
土砂災害警戒区域		-	-
土砂災害特別警戒区域	堆積高が3mを超える区域	-	-
	その他の区域	-	-

土石等の堆積による力が構造物の耐力を上回る区域
