土砂災害警戒区域

土砂災害警戒区域・土砂災害特別警戒区域 区域図

自然現象の種類	急傾斜地の崩壊
箇所番号	II-4110
箇所名	百済寺(3)
所在地	滋賀県東近江市百済寺町

土木事務所	滋賀県東近江土木事務所
調書作成日	令和元年9月17日
作成会社(作成者)	株式会社日建技術コンサルタント(上岡 徹也)

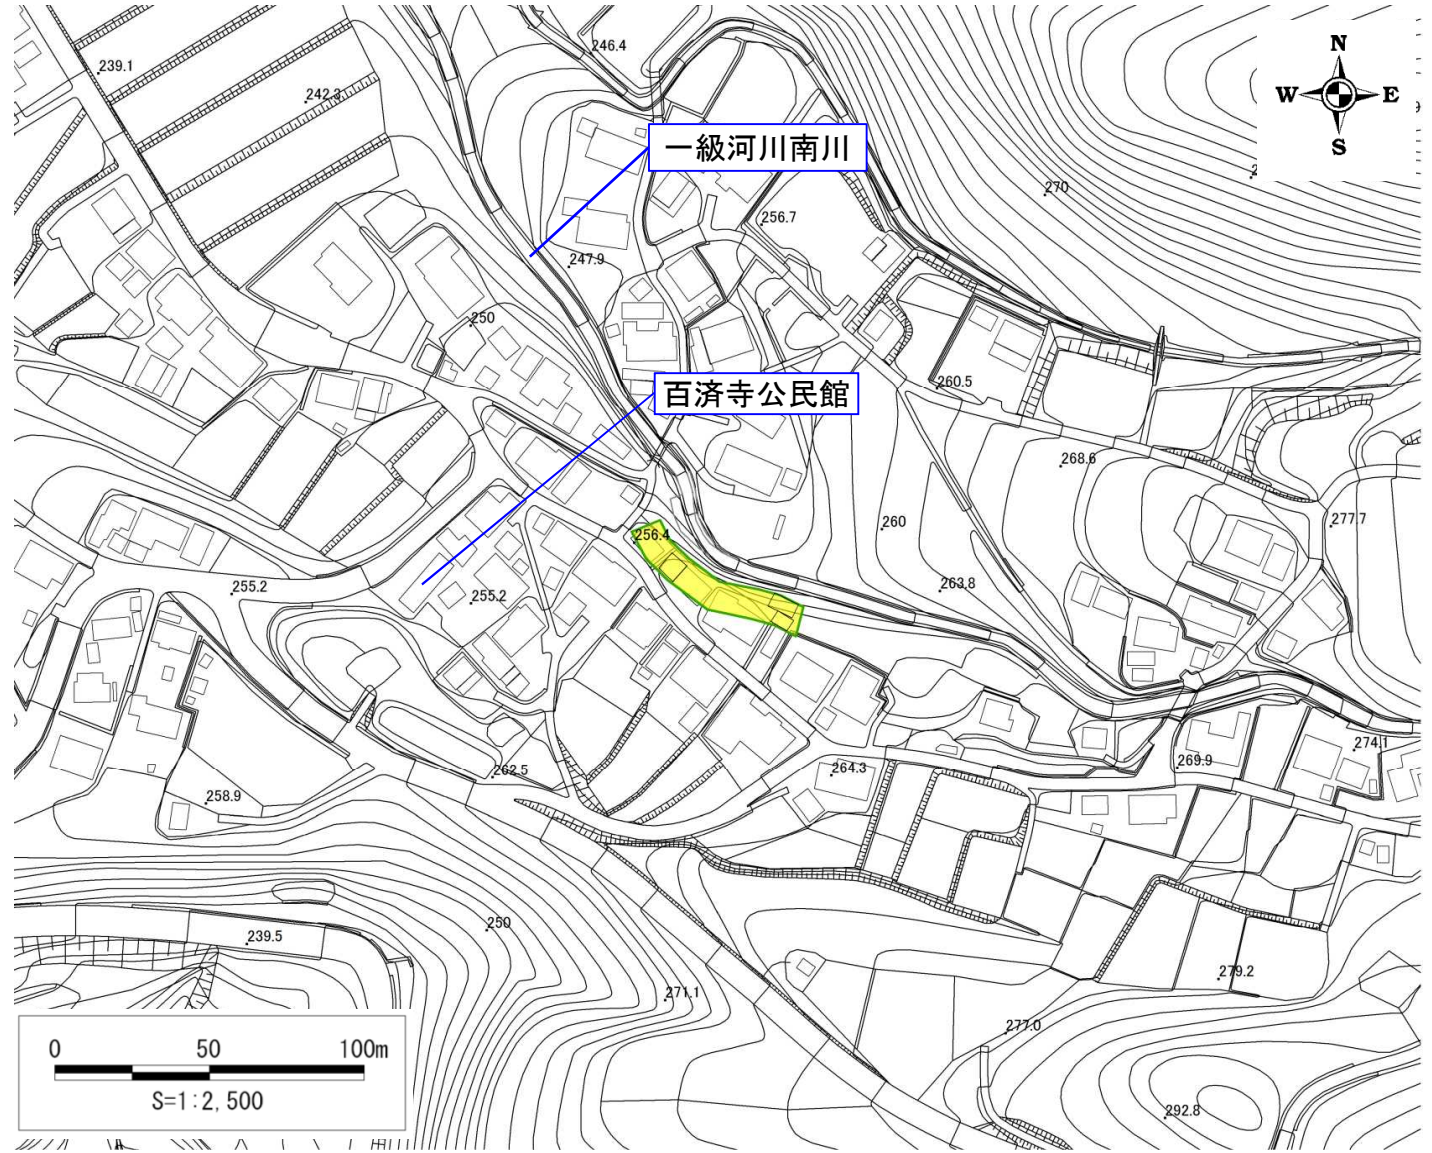
土砂災害警戒区域等設定図(オルソ画像)

土砂災害警戒区域	
土砂災害特別警戒区域

○この区域図は、空中写真測量による地形図に、実測による区域図を投影したものであり、一部異なって見える場合があります。詳しくは、土木事務所にお尋ねください。

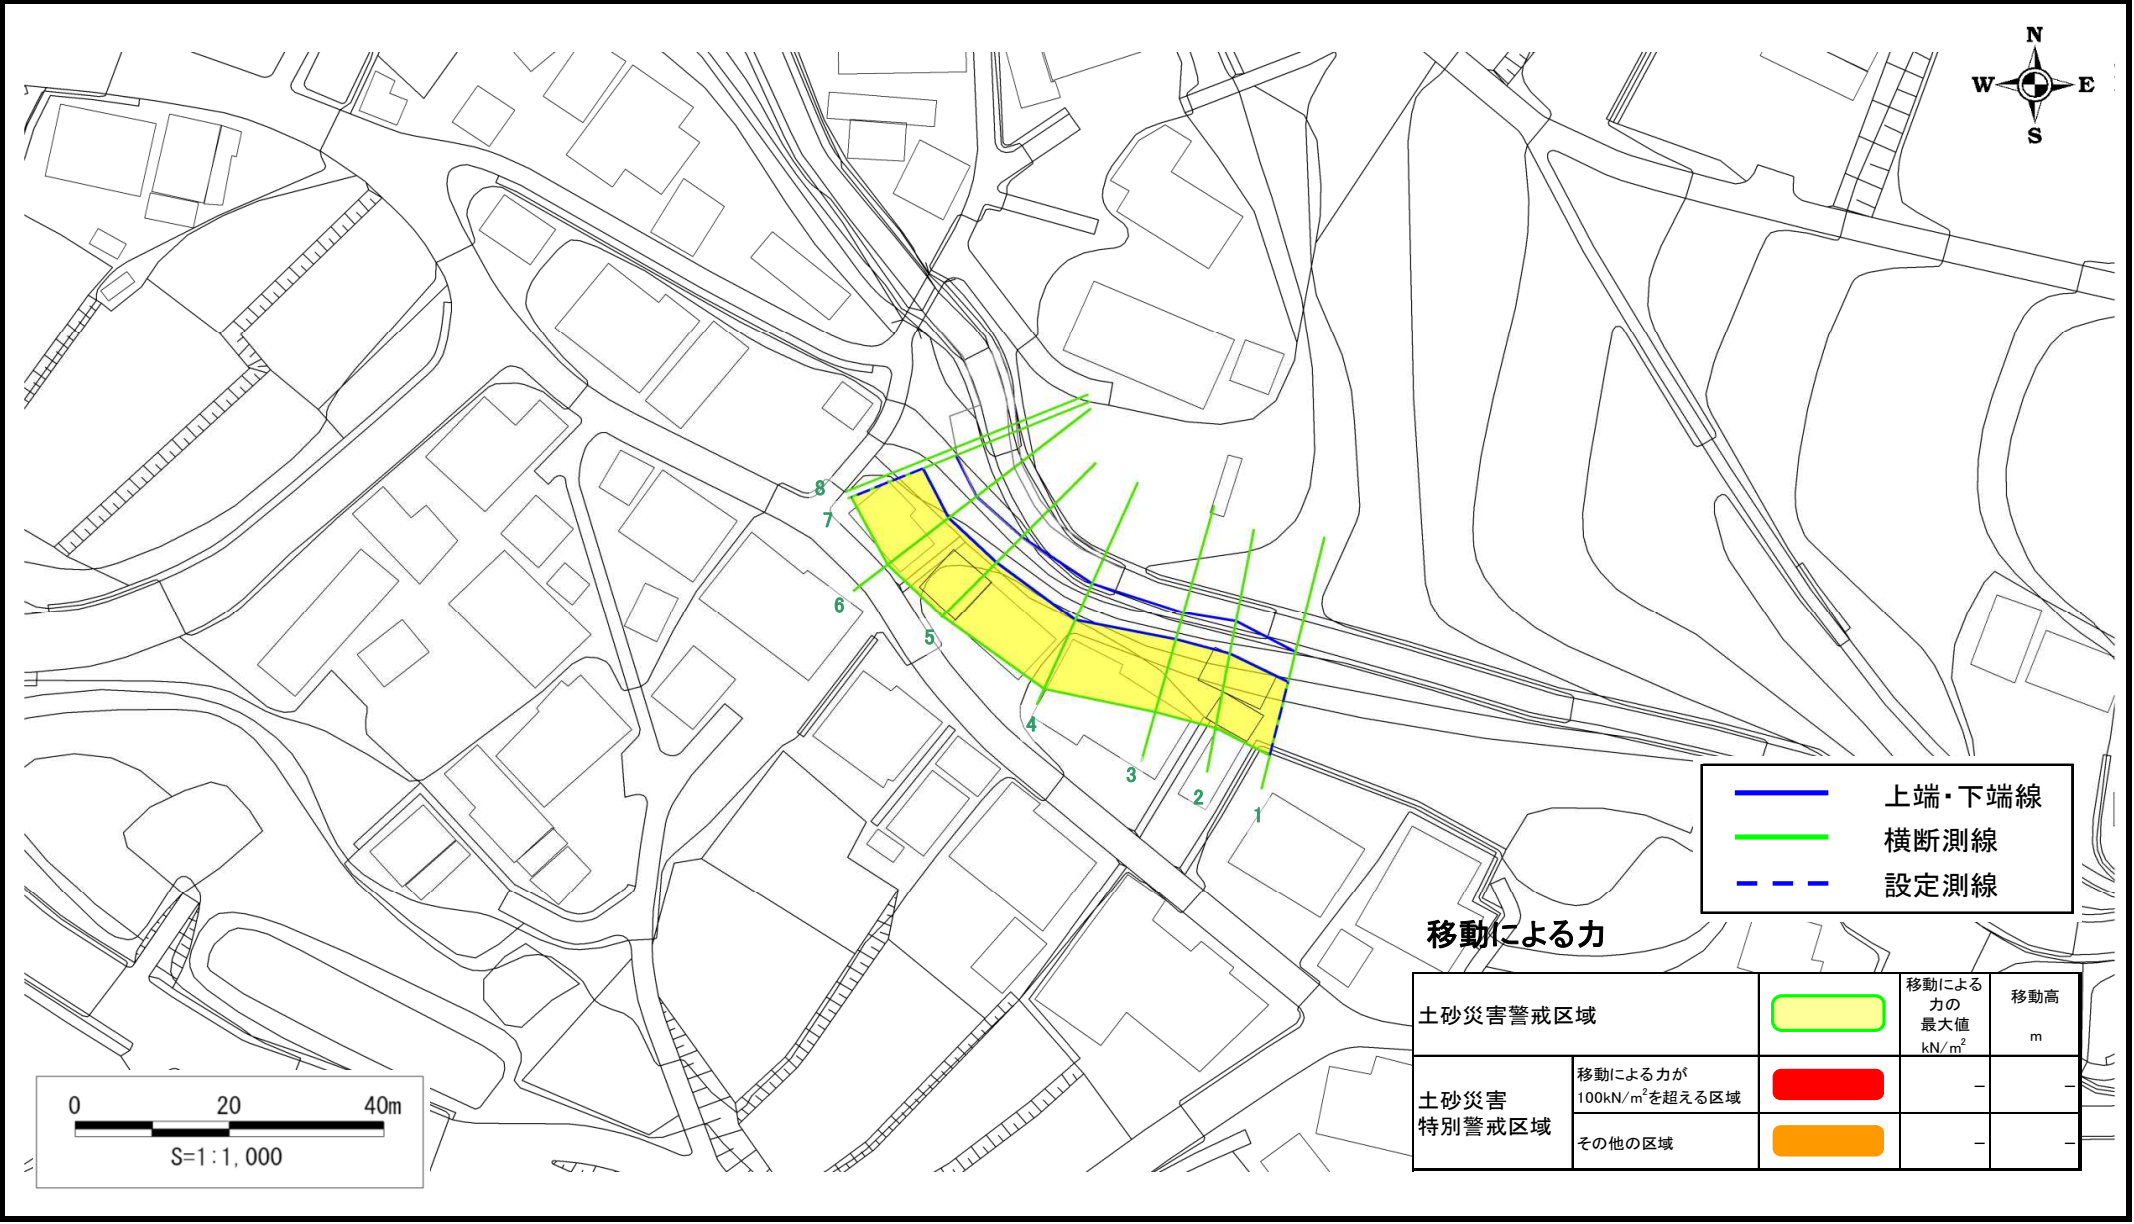
土砂災害警戒区域等設定図

上端・下端線
	横断測線
	設定測線

土砂災害警戒区域		移動による力の最大値 kN/m^2	移動高 m
土砂災害特別警戒区域	移動による力が $100kN/m^2$ を超える区域		-
	その他の区域		-

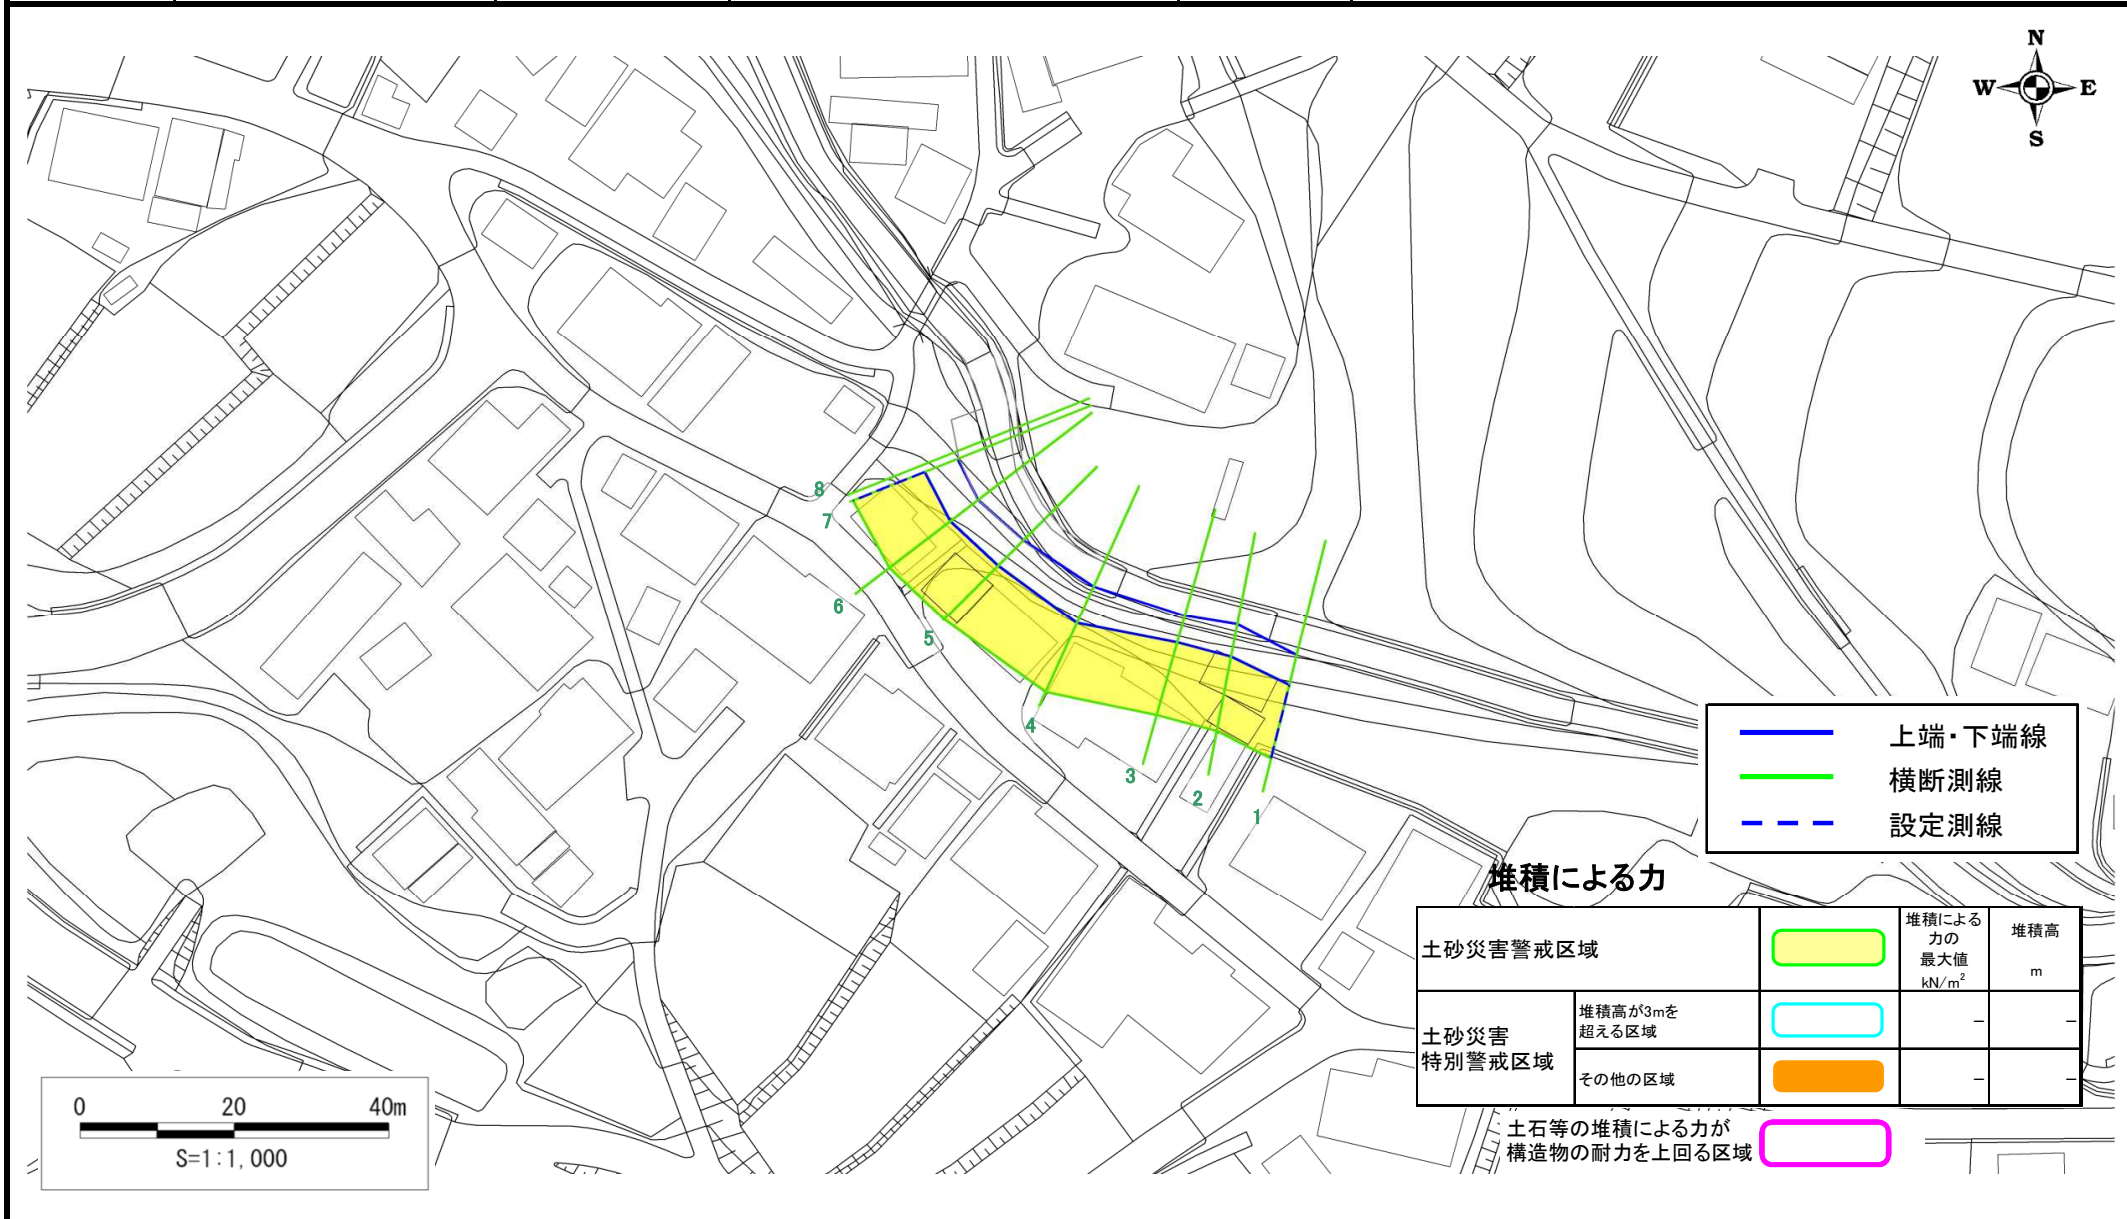
—— 上端・下端線
—— 横断測線
- - - 設定測線

堆積による力

土砂災害警戒区域		堆積による力の最大値 kN/m ²	堆積高 m
土砂災害特別警戒区域	堆積高が3mを超える区域	-	-
	その他の区域	-	-

土石等の堆積による力が構造物の耐力を上回る区域
