土砂災害警戒区域・土砂災害特別警戒区域 区域図

自然現象の種類	急傾斜地の崩壊
箇所番号	Ⅲ-4142
箇所名	萱尾(3)
所在地	滋賀県東近江市萱尾町

# 土砂災害警戒区域等設定図(オルソ画像)

# 土砂災害警戒区域等設定図

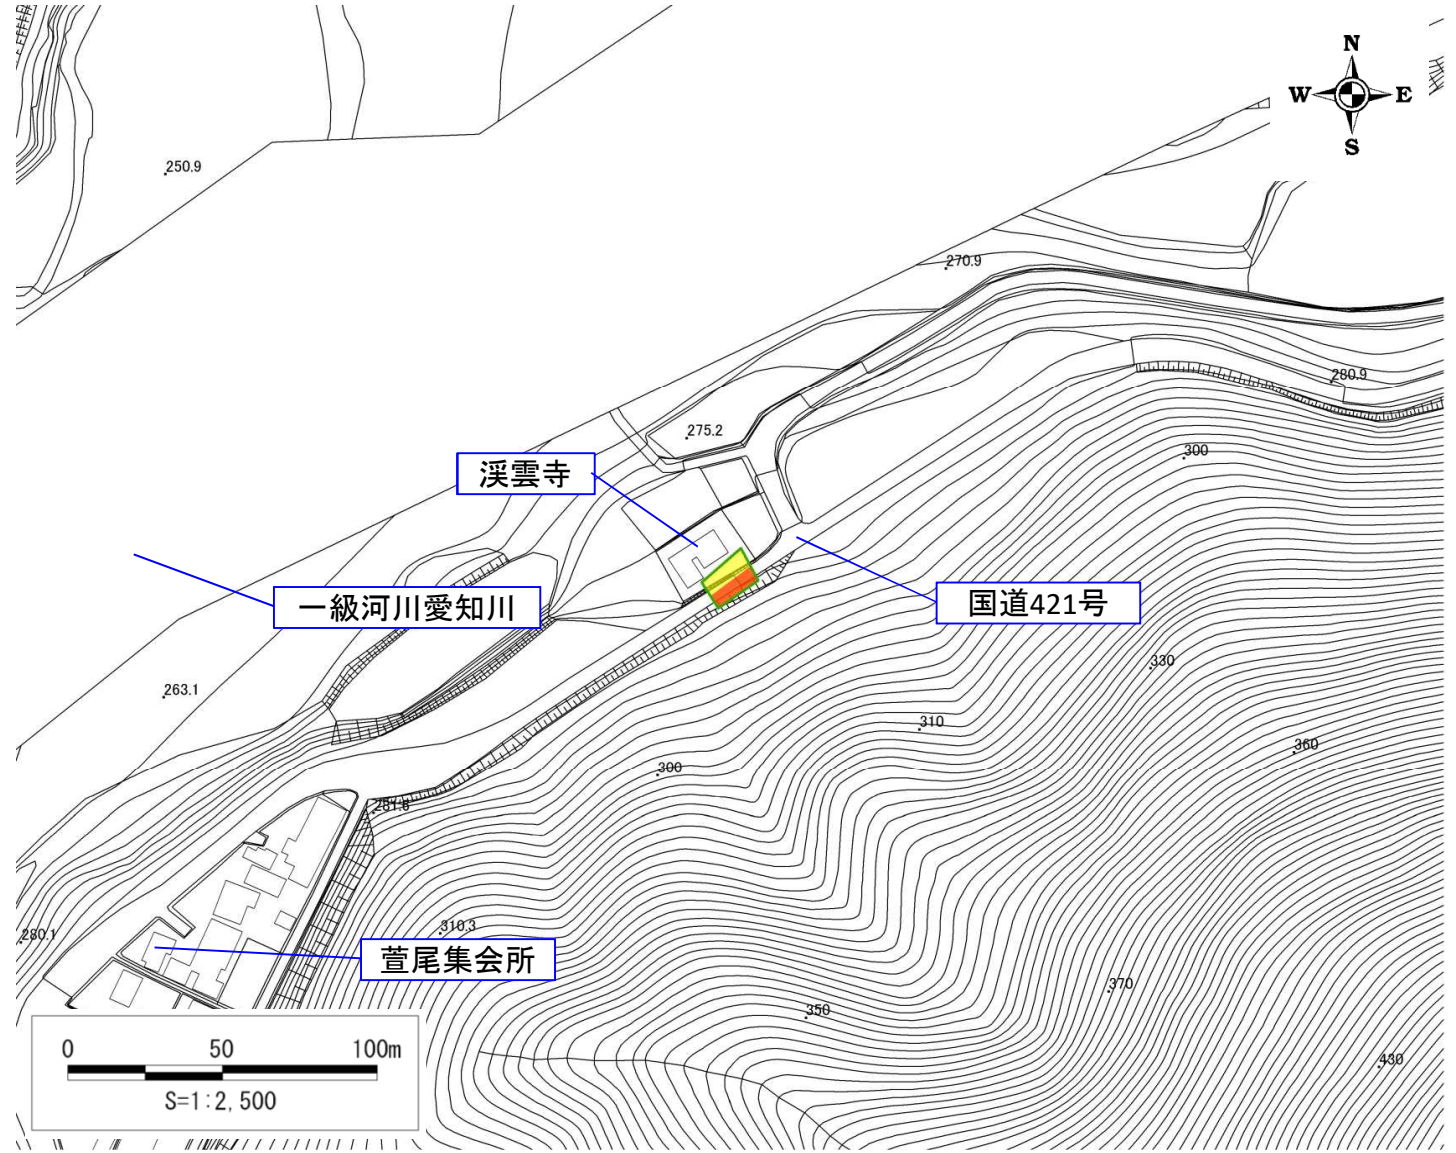
土砂災害警戒区域	
土砂災害特別警戒区域

○この区域図は、空中写真測量による地形図に、実測による区域図を投影したものであり、一部異なって見える場合があります。詳しくは、土木事務所にお尋ねください。

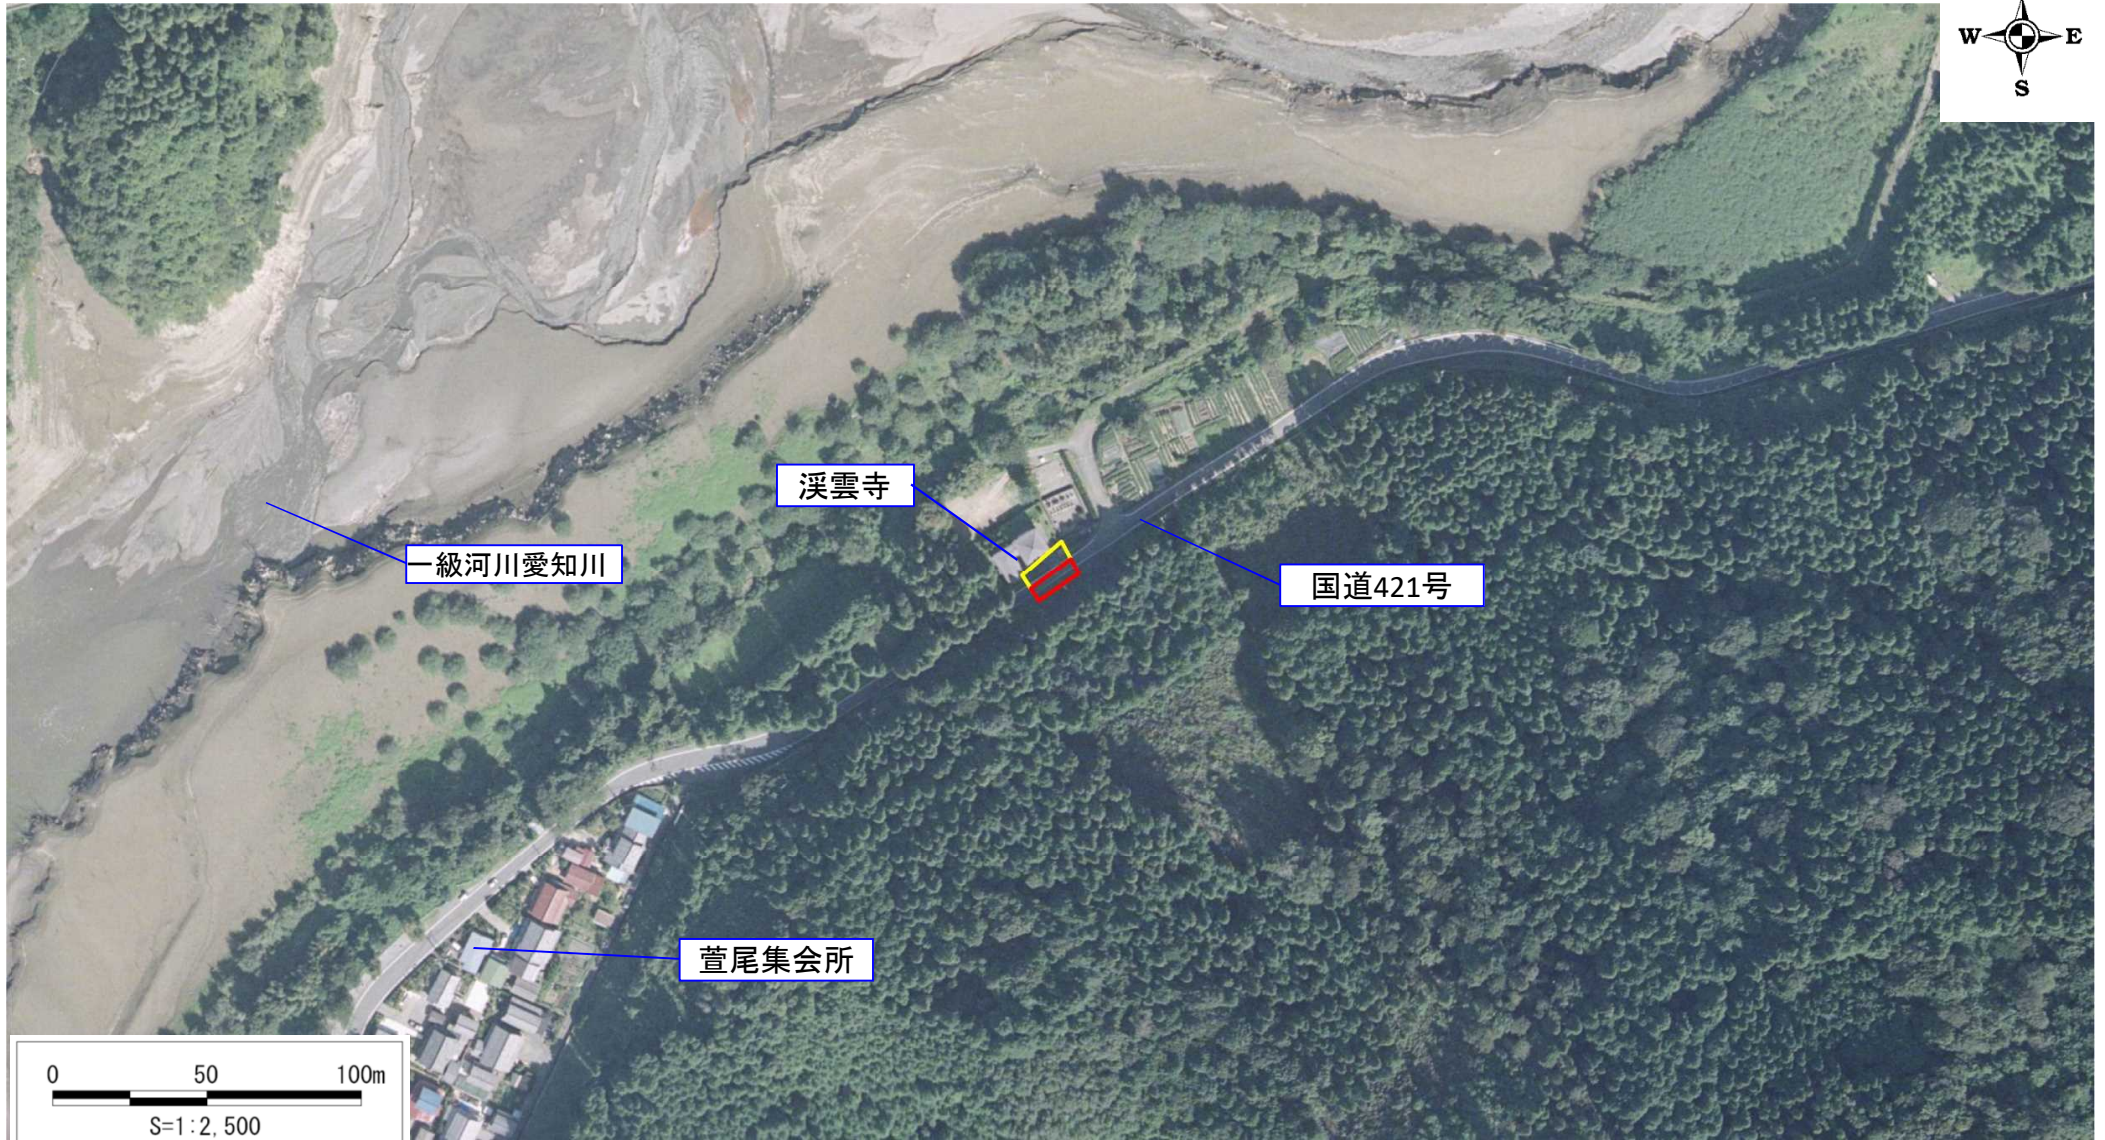
Ⅲ-4142

萱尾(3)

滋賀県東近江市萱尾町

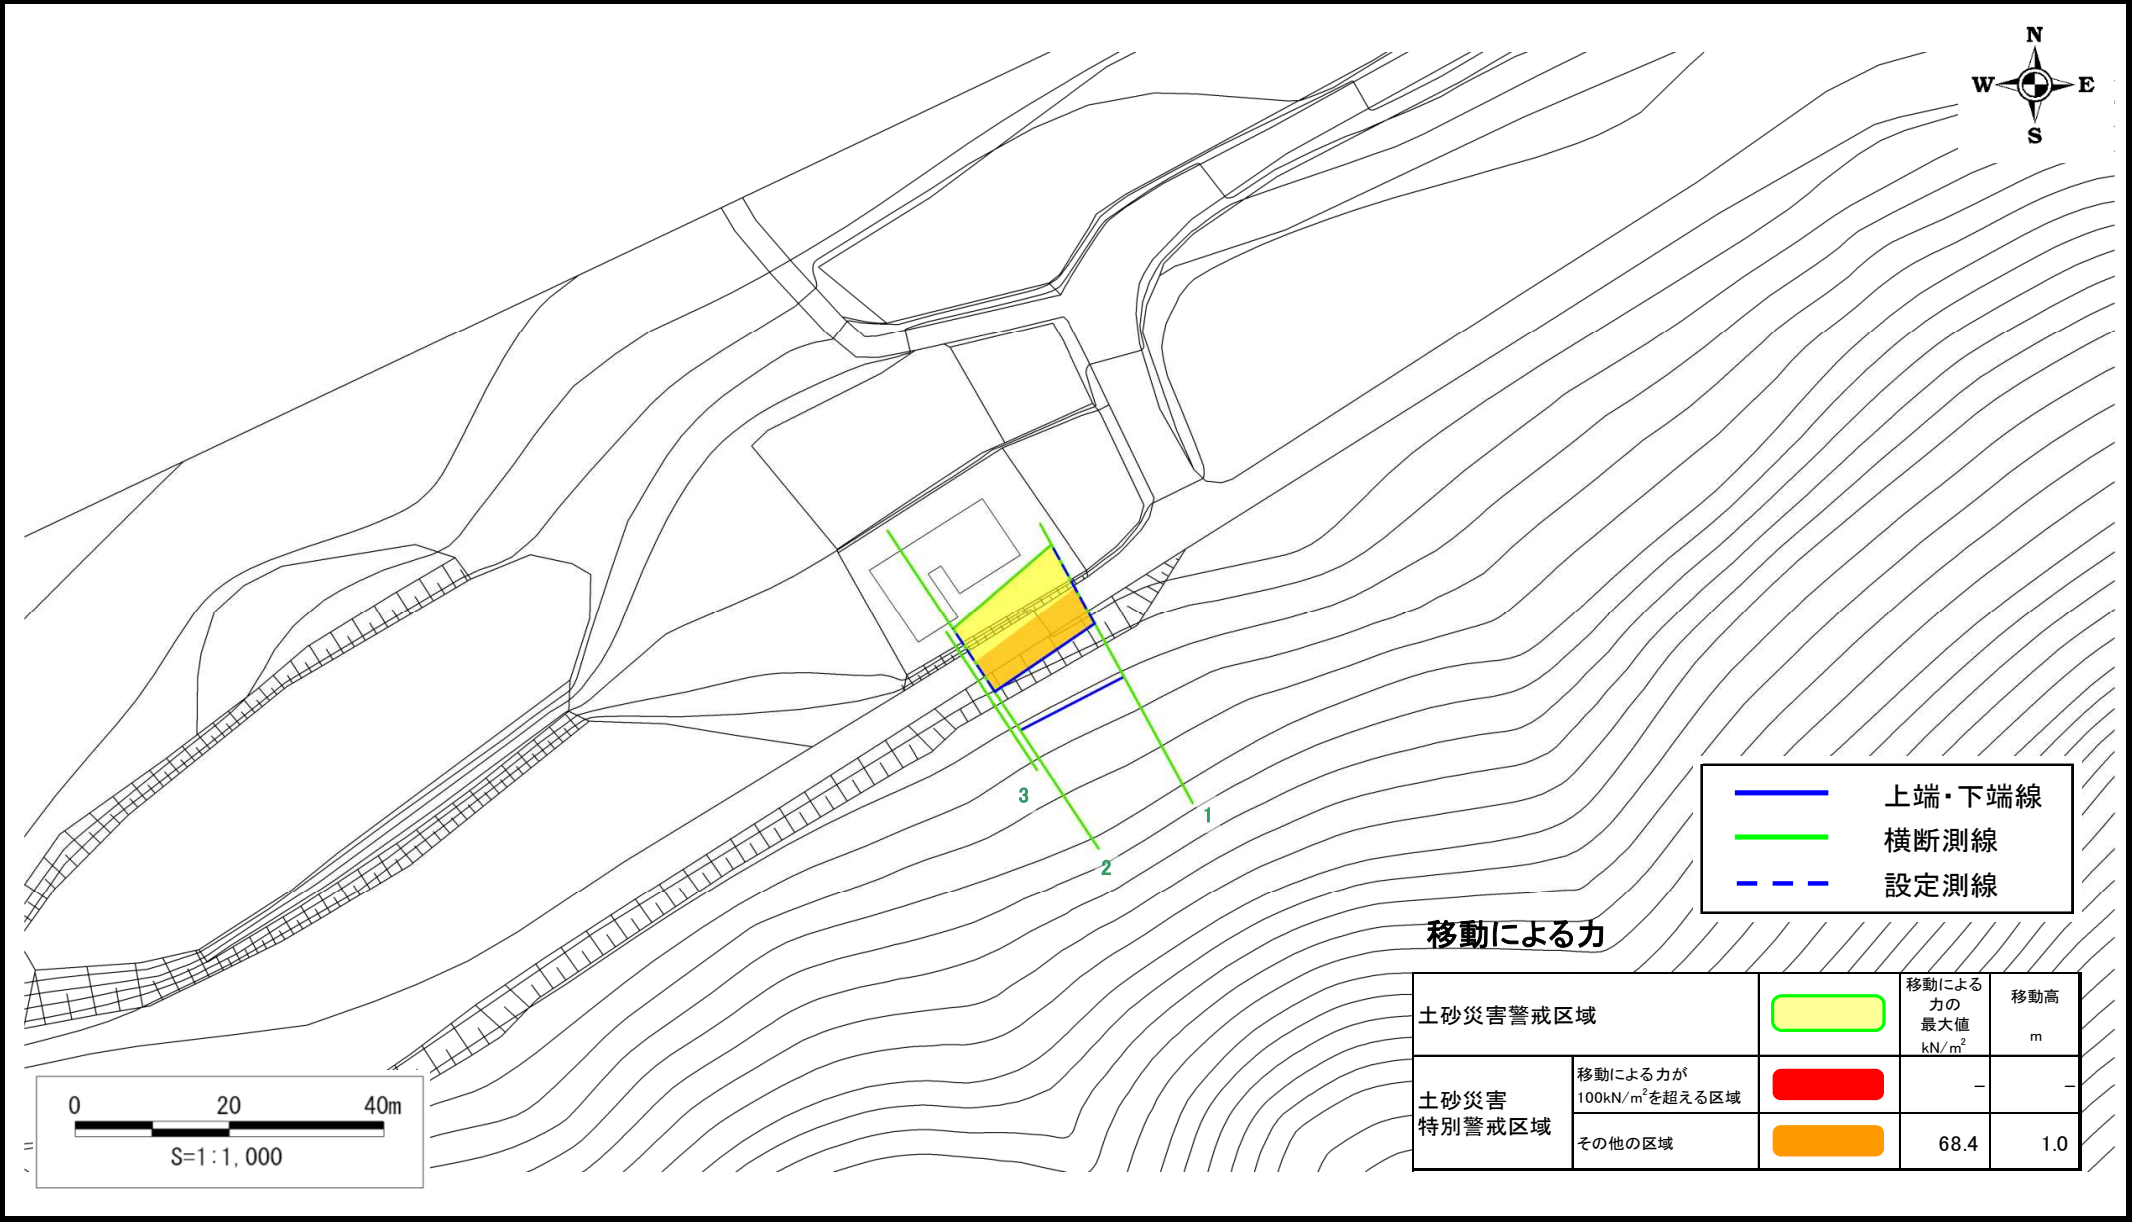
上端・下端線
	横断測線
	設定測線

移動による力

土砂災害警戒区域		移動による力の最大値 kN/m <sup>2</sup>	移動高 m
土砂災害特別警戒区域	移動による力が100kN/m <sup>2</sup> を超える区域		-
	その他の区域		68.4 1.0

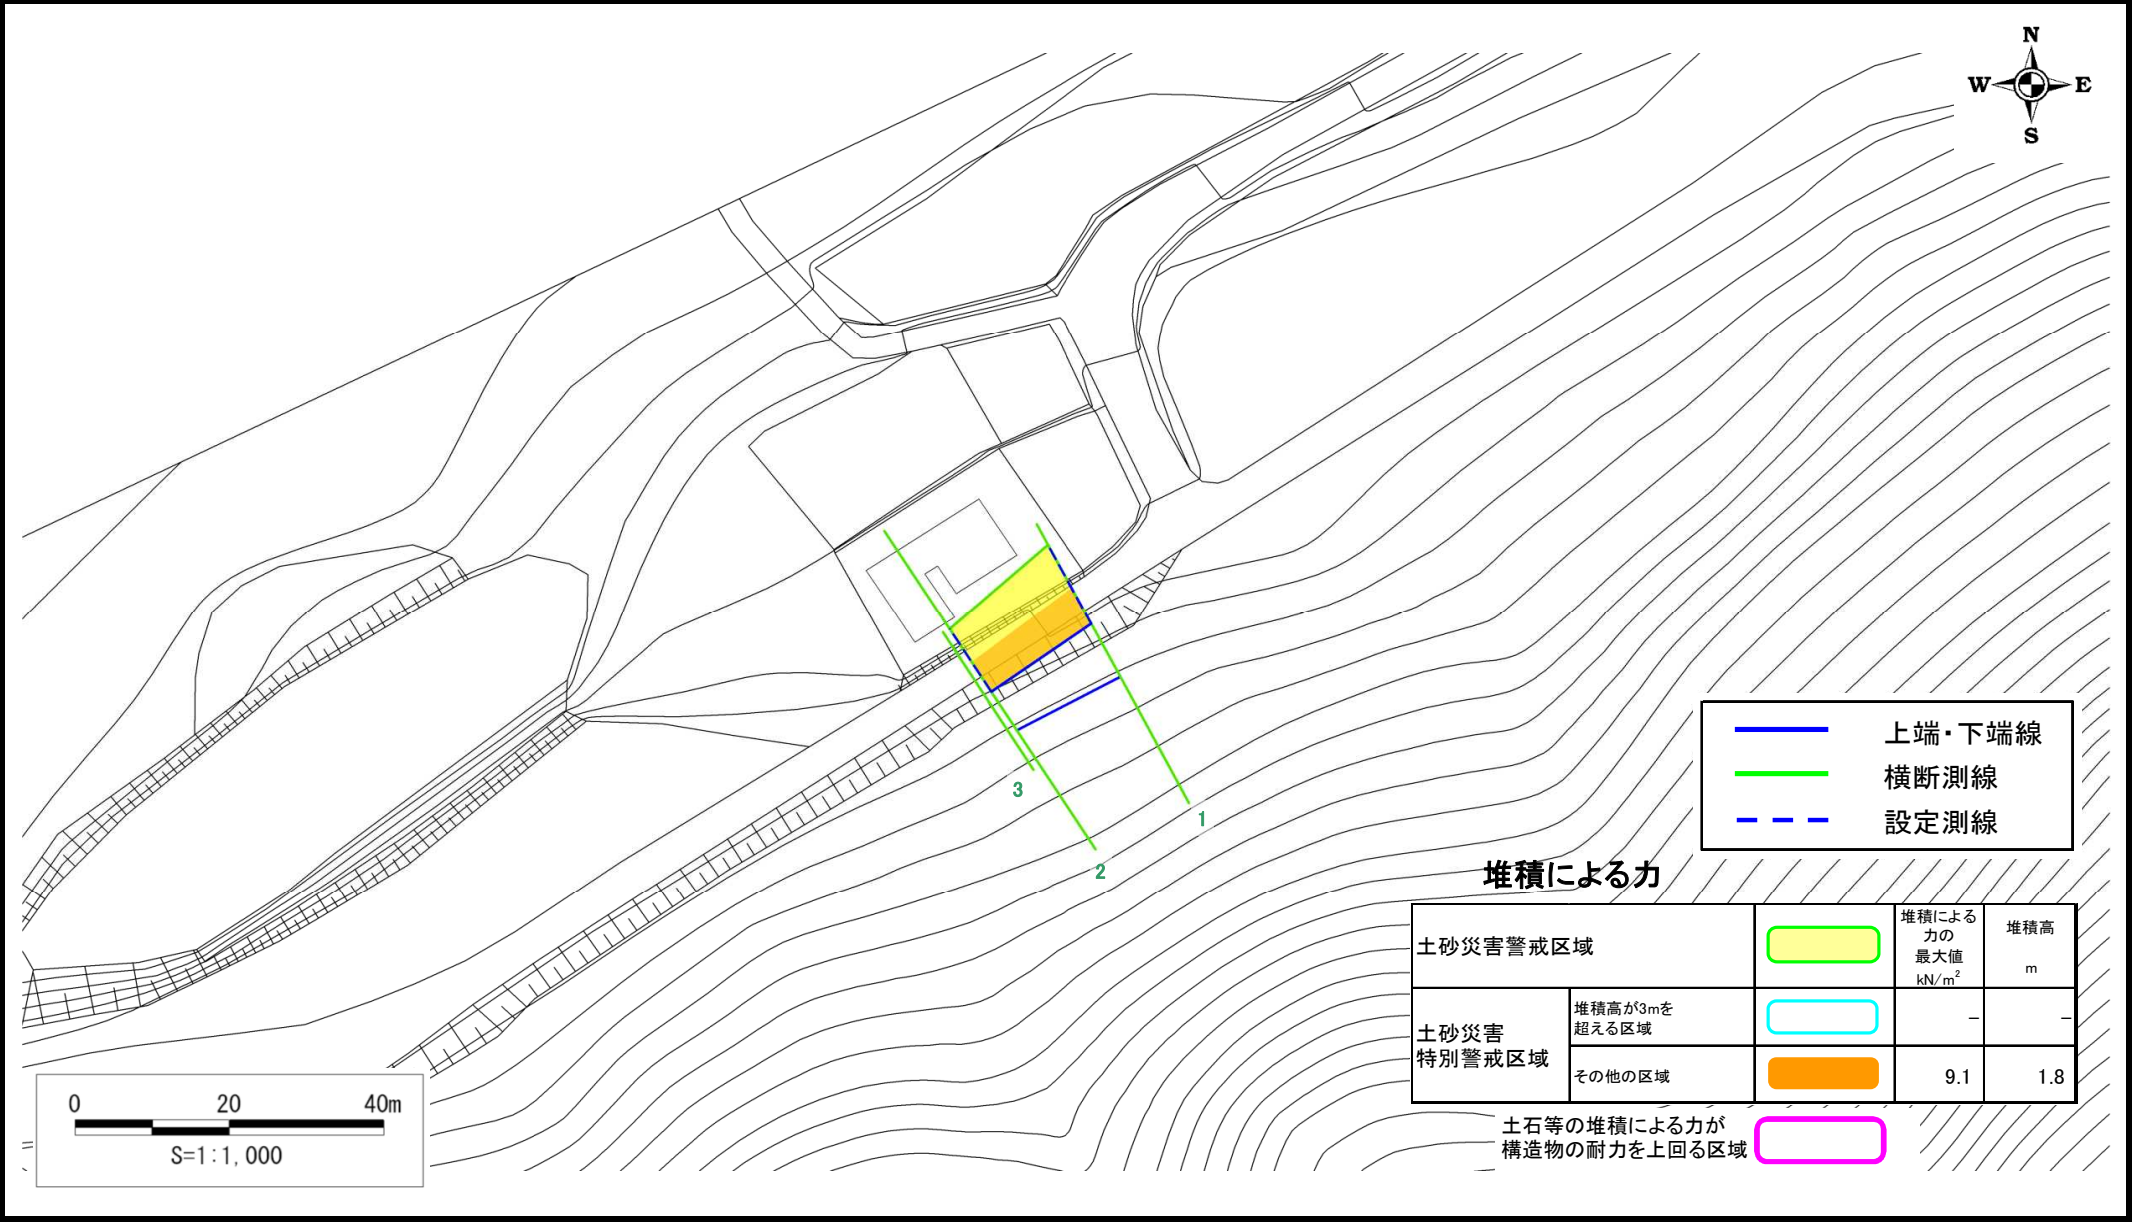
# 土砂災害警戒区域等設定図

上端・下端線
	横断測線
	設定測線

**堆積による力**

土砂災害警戒区域		堆積による力の最大値 kN/m <sup>2</sup>	堆積高 m
土砂災害特別警戒区域	堆積高が3mを超える区域	-	-
	その他の区域	9.1	1.8

土石等の堆積による力が構造物の耐力を上回る区域
