土砂災害警戒区域・土砂災害特別警戒区域 区域図

自然現象の種類	急傾斜地の崩壊
区域番号	II-5863
区域の名称	松尾寺(5)
区域の所在地	滋賀県愛知郡愛荘町大字松尾寺

土砂災害警戒区域等設定図(オルソ画像)

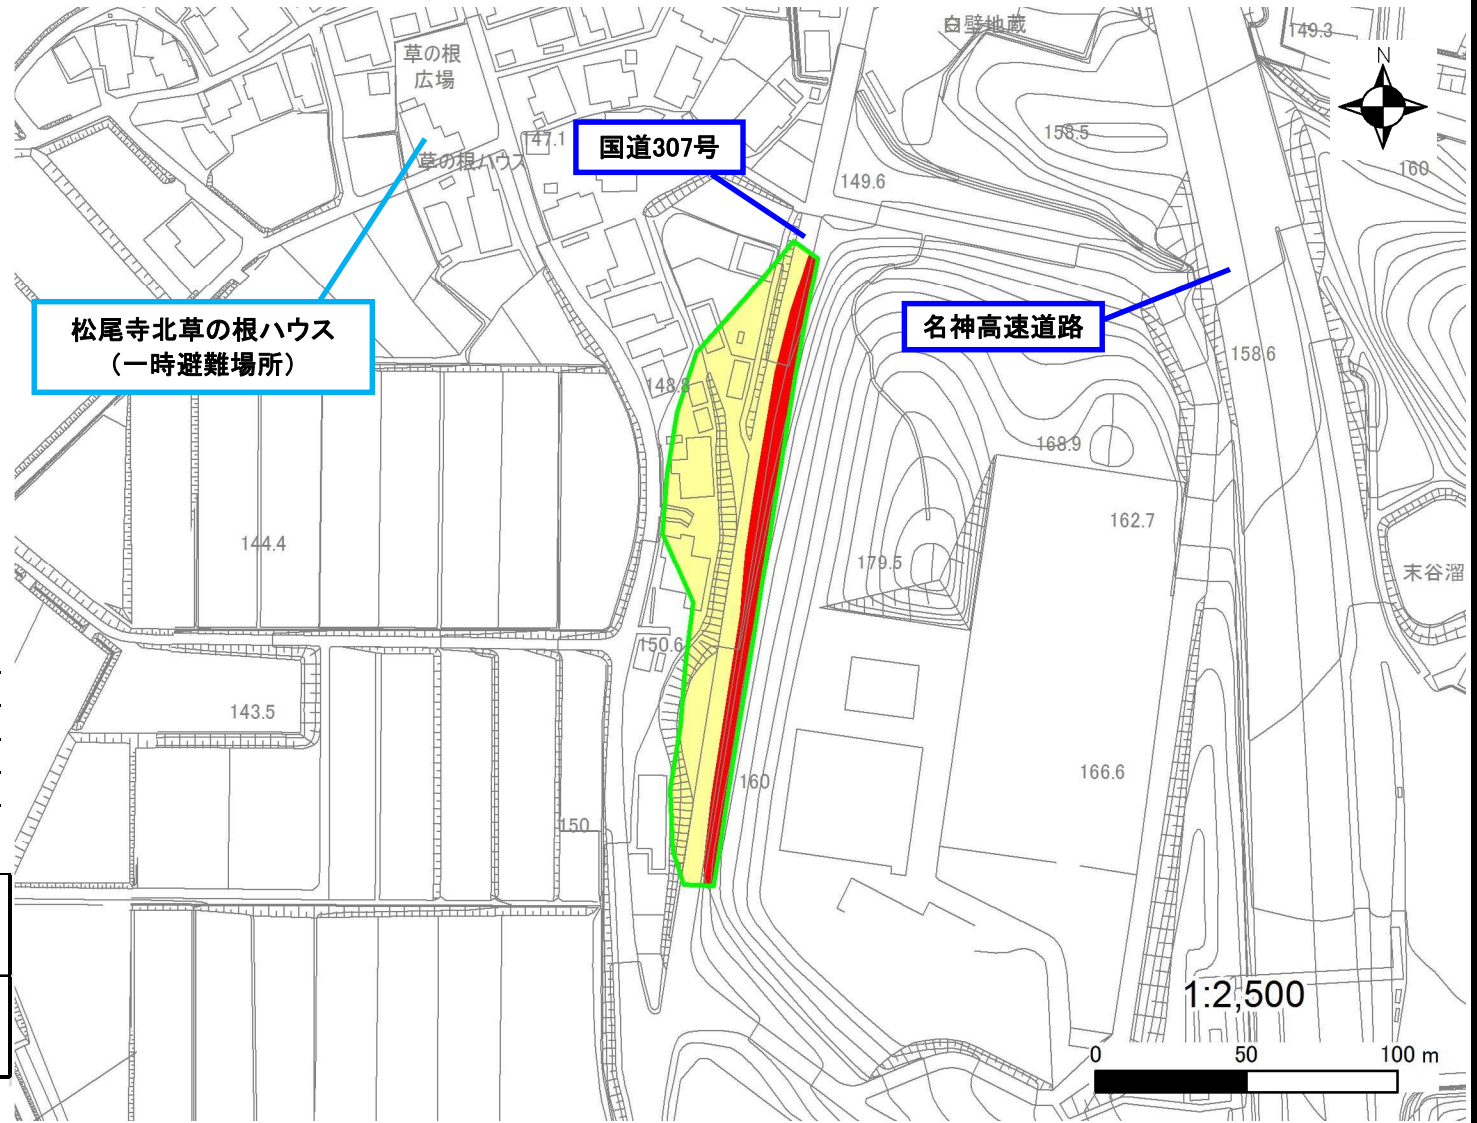
土砂災害警戒区域

土砂災害特別警戒区域

○ この区域図は、空中写真測量による地形図に、実測による区域図を投影したものであり、一部異なって見える場合があります。
 詳しくは、土木事務所にお尋ねください。

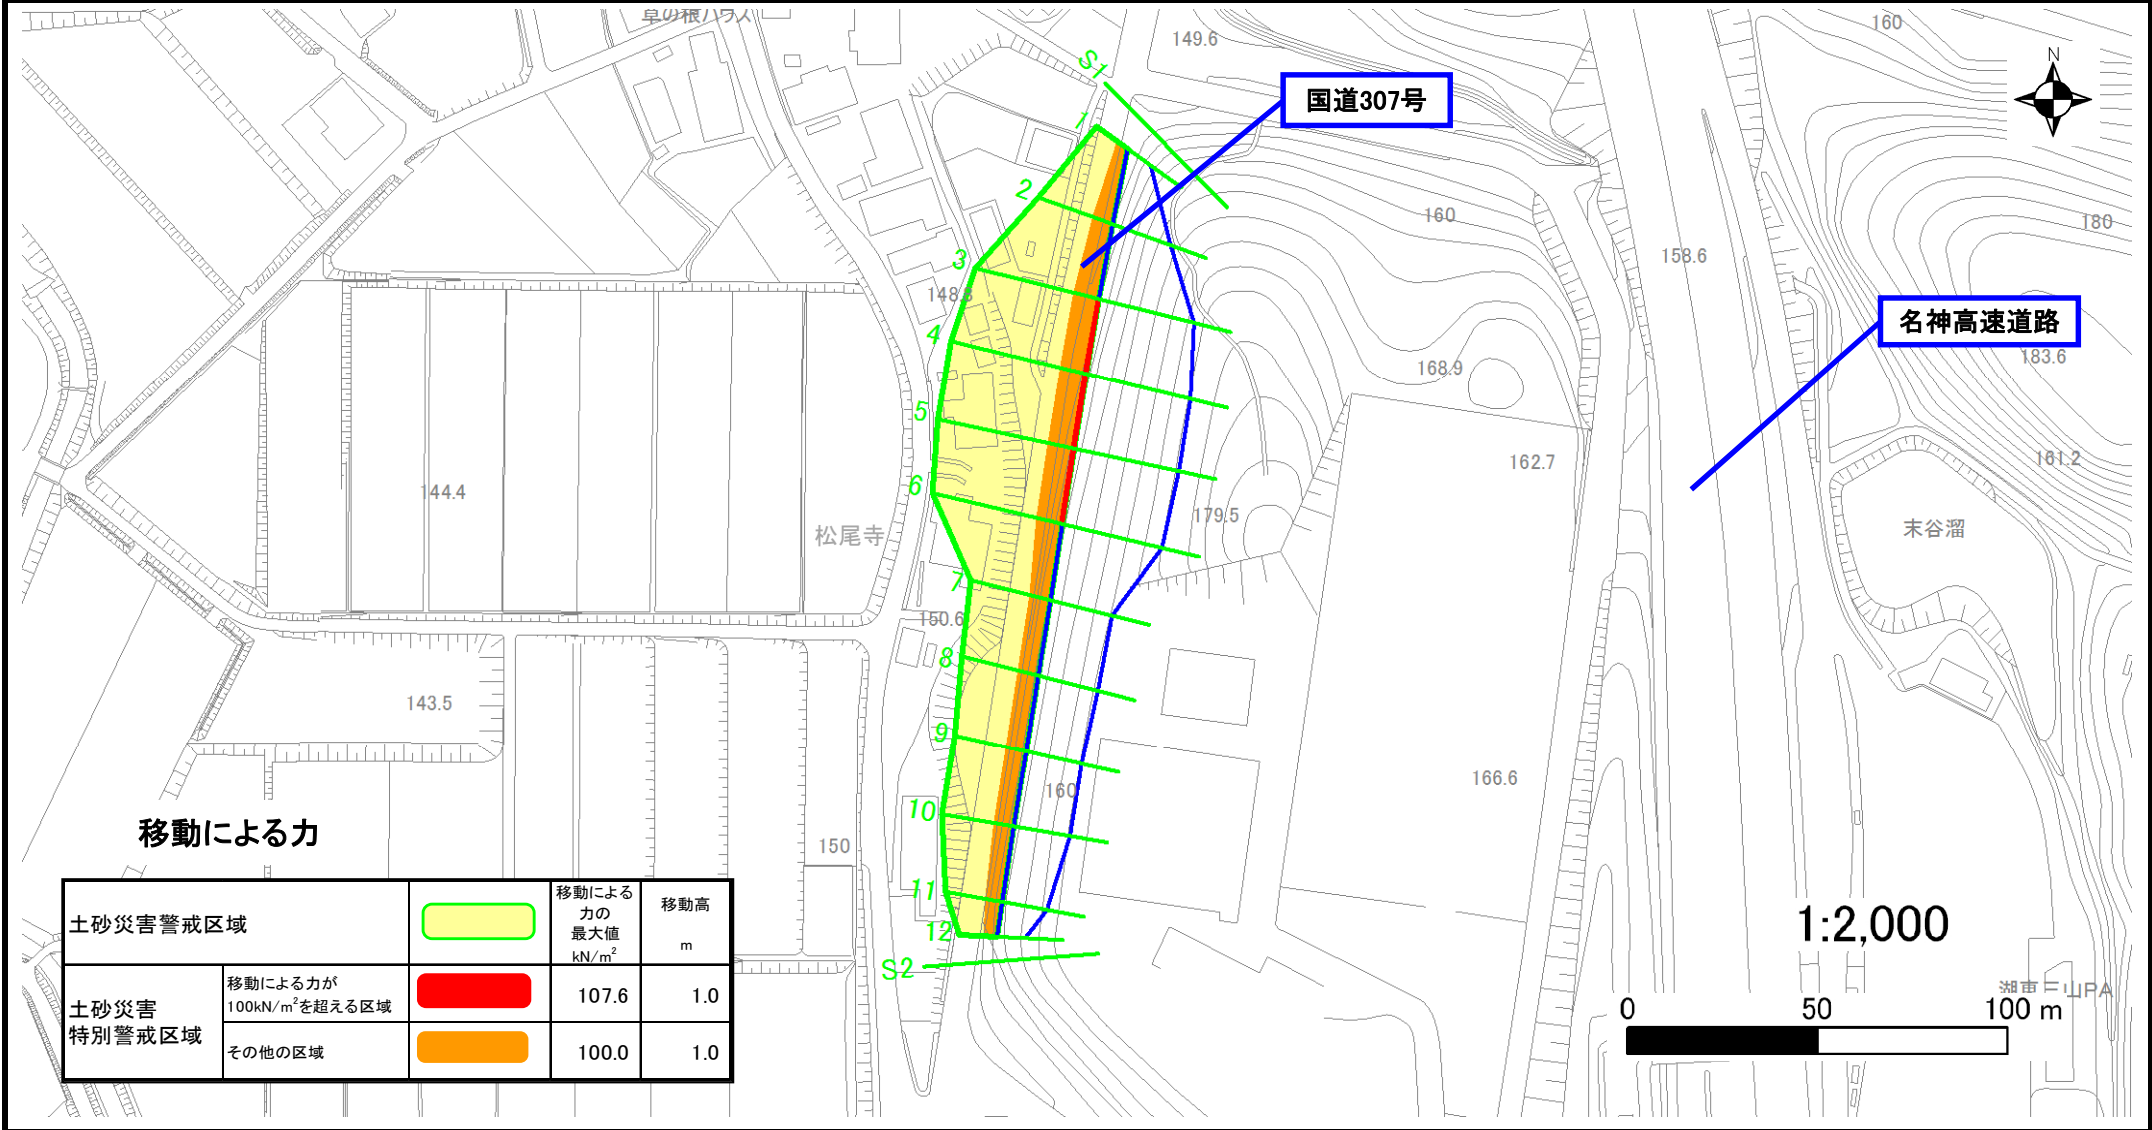
土砂災害警戒区域等設定図

箇所番号	II-5863	箇所名	松尾寺(5)	所在地	滋賀県愛知郡愛荘町大字松尾寺
------	---------	-----	--------	-----	----------------

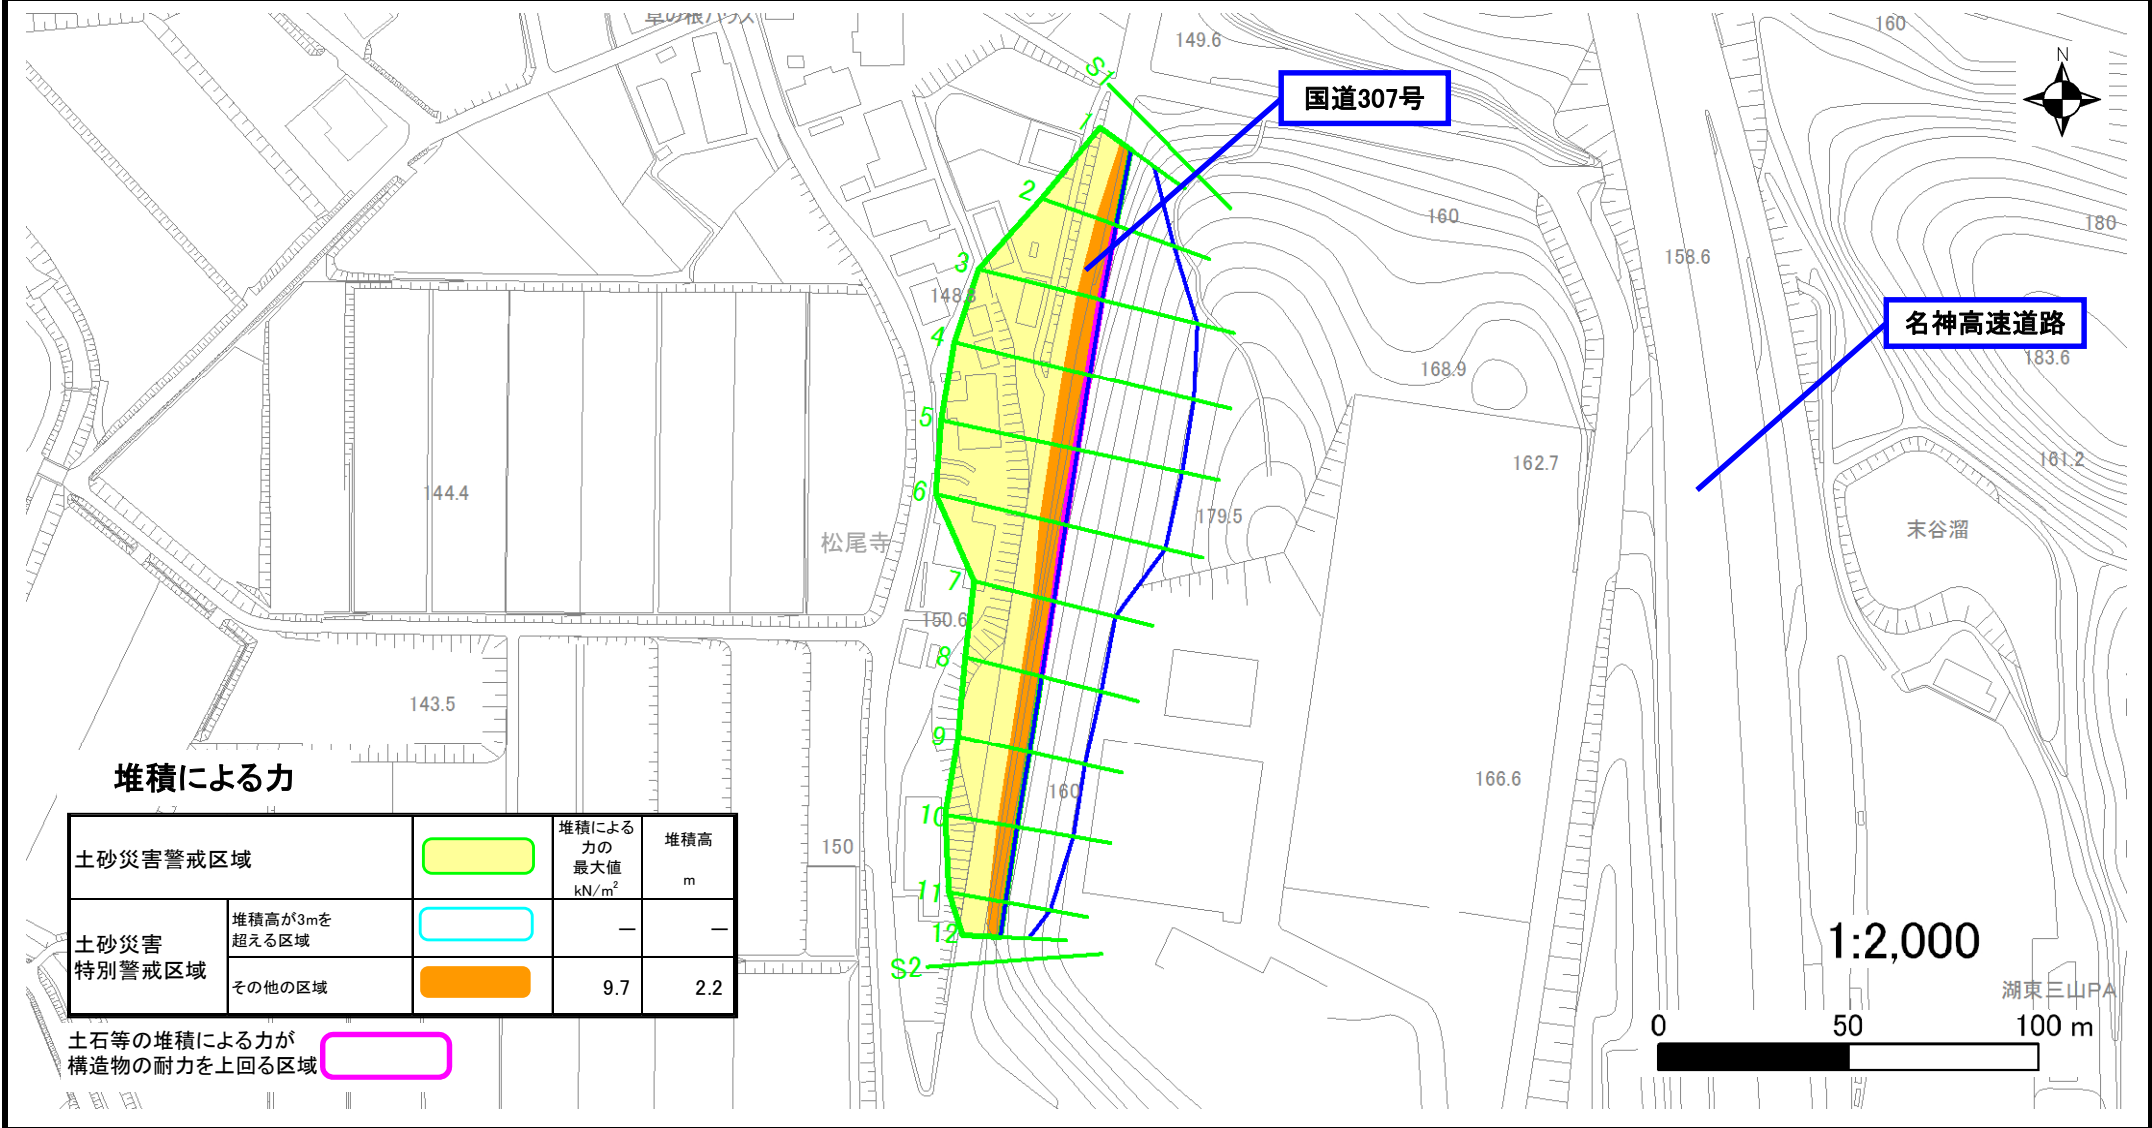
土砂災害警戒区域等設定図

堆積による力

土砂災害警戒区域		堆積による力の最大値 kN/m ²	堆積高 m
土砂災害特別警戒区域	堆積高が3mを超える区域	—	—
	その他の区域	9.7	2.2

土石等の堆積による力が構造物の耐力を上回る区域
