土砂災害警戒区域・土砂災害特別警戒区域 区域図

自然現象の種類	急傾斜地の崩壊
区域番号	I-5841
区域の名称	古沢(21)
区域の所在地	滋賀県彦根市古沢町

土砂災害警戒区域等設定図(オルソ画像)

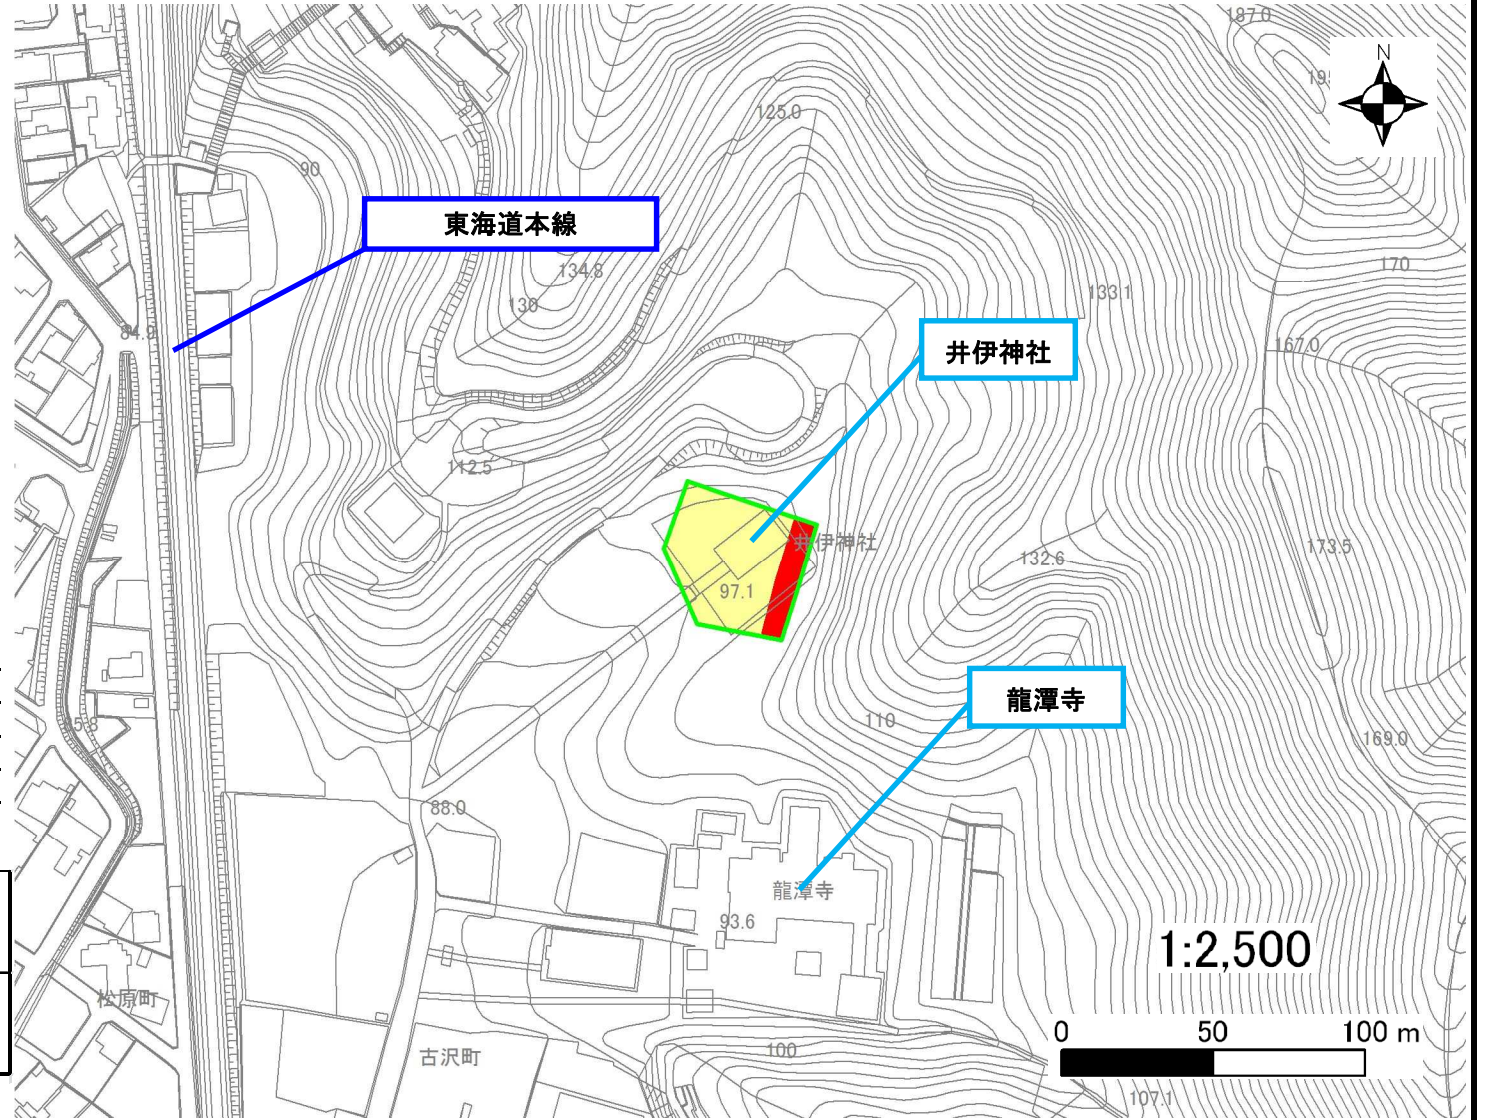
土砂災害警戒区域	
土砂災害特別警戒区域

○ この区域図は、空中写真測量による地形図に、実測による区域図を投影したものであり、一部異なって見える場合があります。
 詳しくは、土木事務所にお尋ねください。

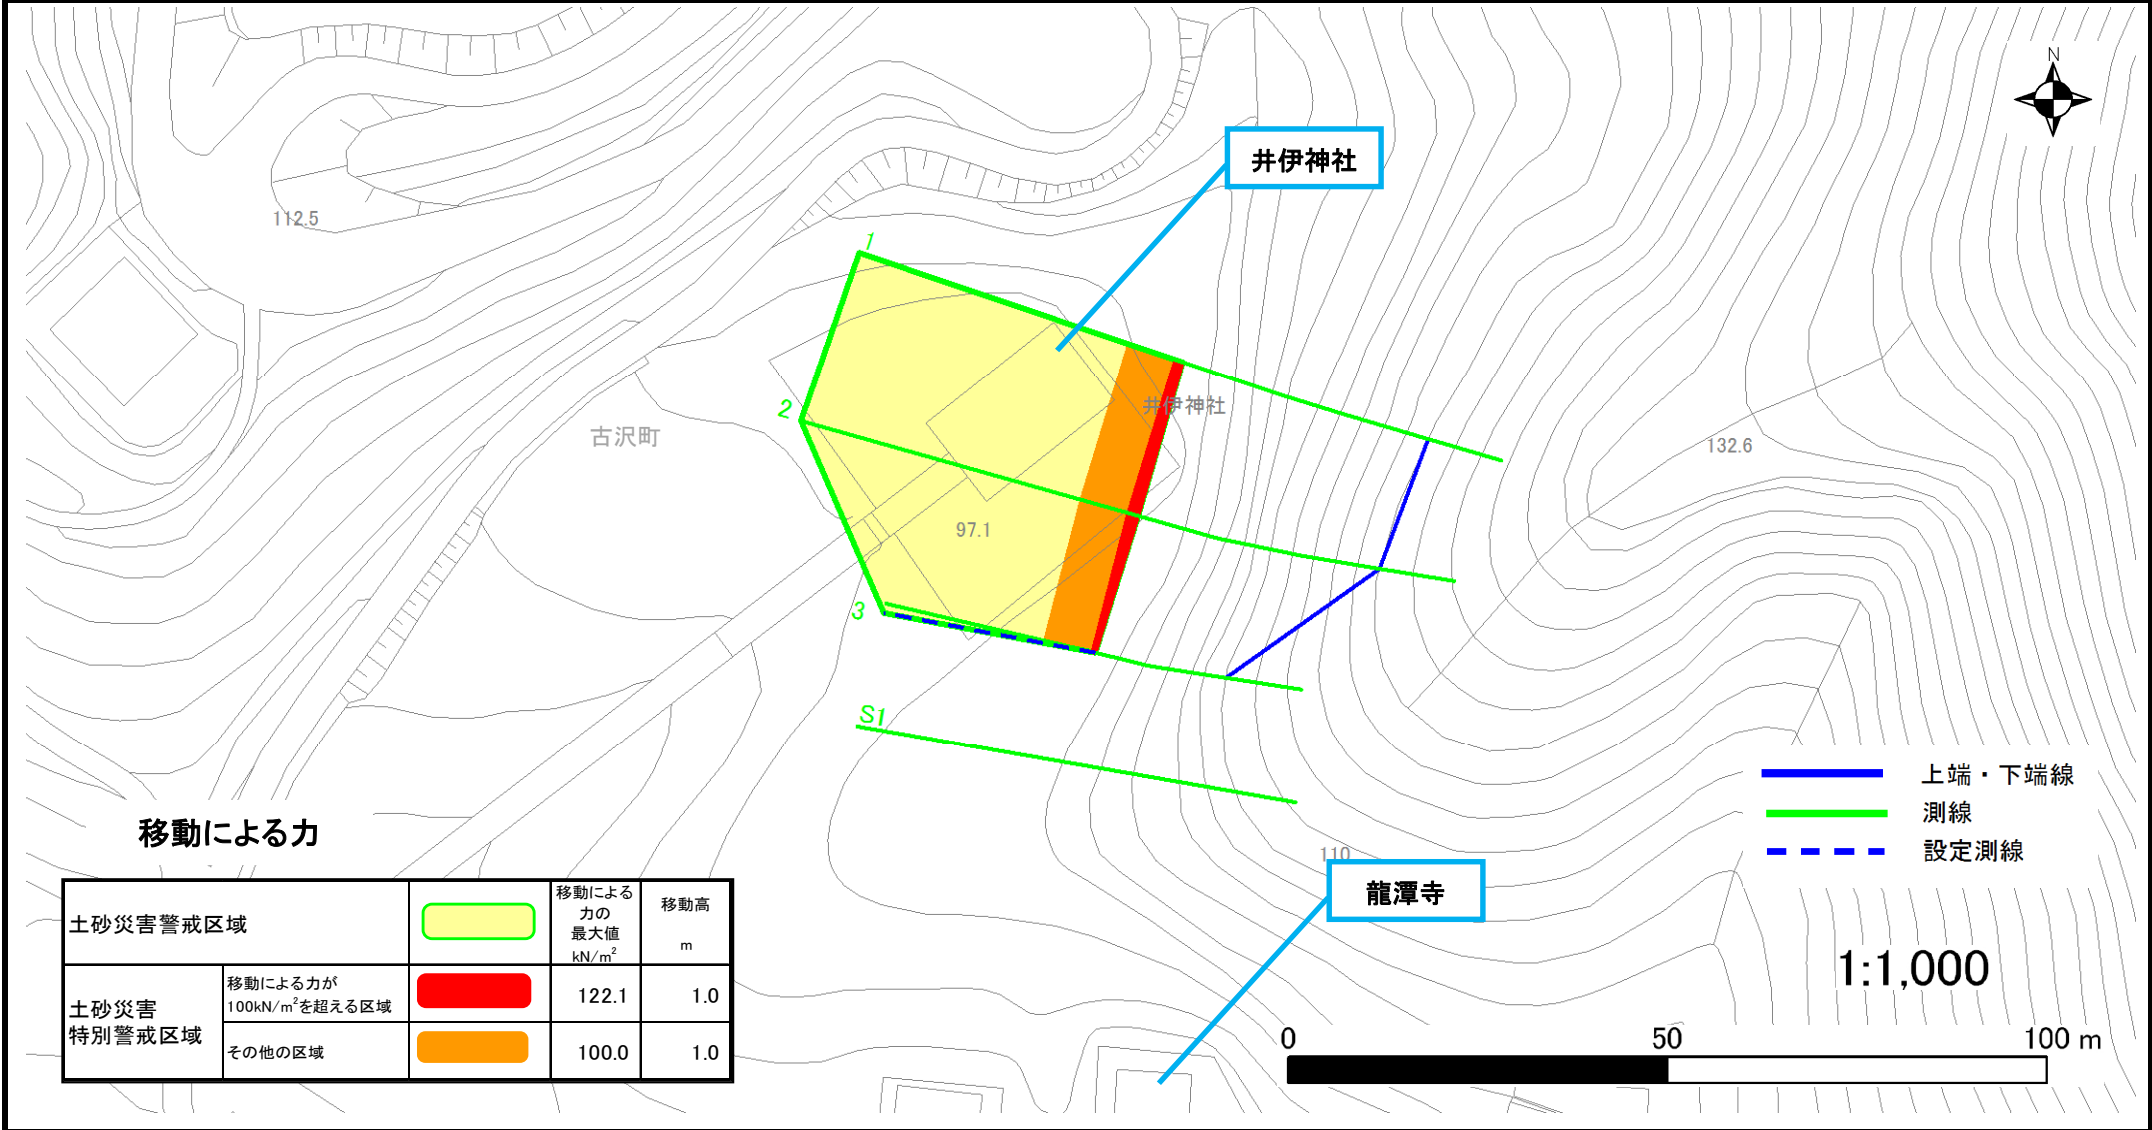
土砂災害警戒区域等設定図

移動による力

土砂災害警戒区域		移動による力の最大値 kN/m ²	移動高 m
	移動による力が100kN/m ² を超える区域	122.1	1.0
	その他の区域	100.0	1.0

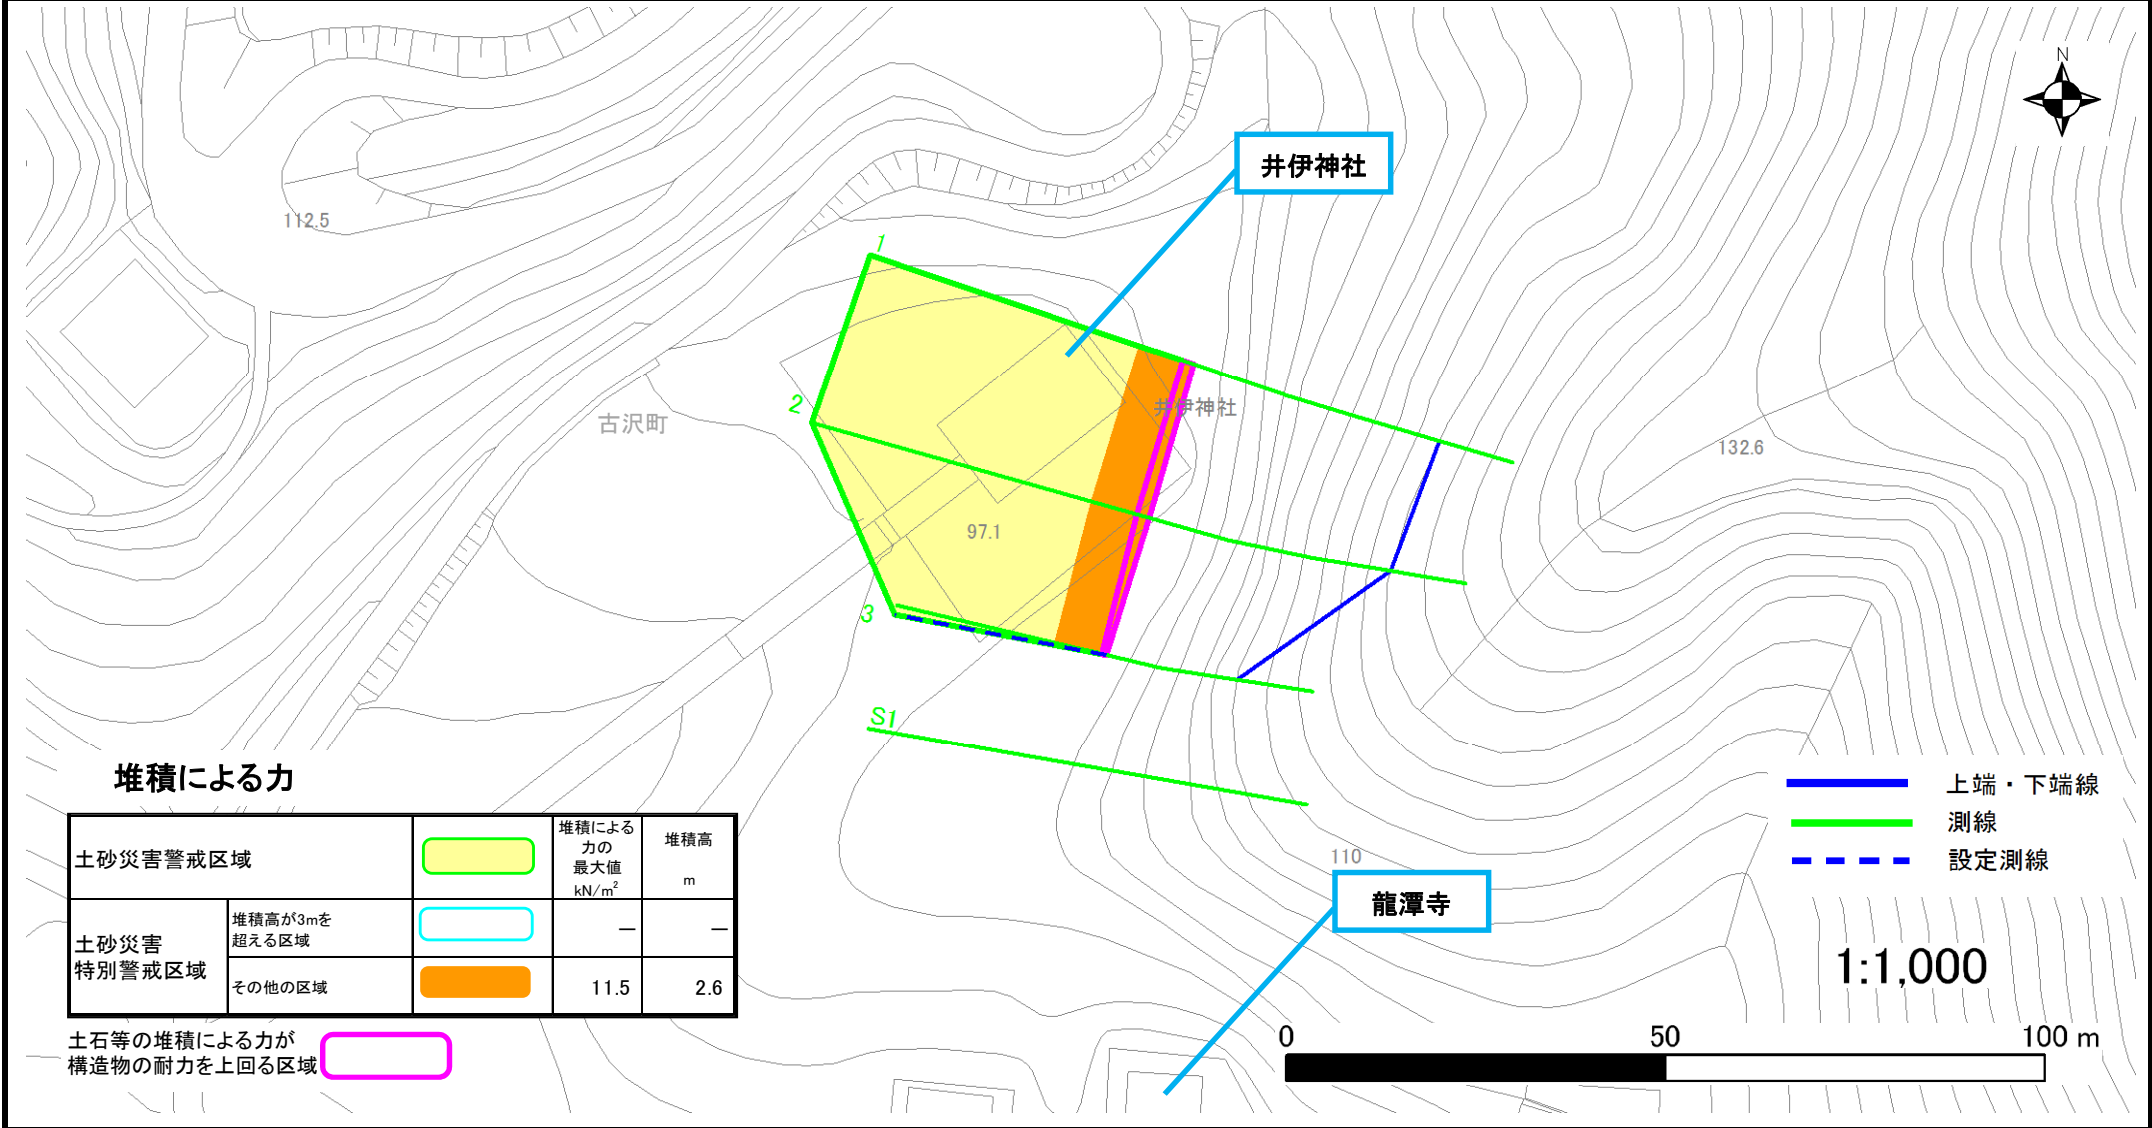
土砂災害警戒区域等設定図

堆積による力

土砂災害警戒区域		堆積による力の最大値 kN/m ²	堆積高 m
土砂災害特別警戒区域	堆積高が3mを超える区域	—	—
	その他の区域	11.5	2.6

土石等の堆積による力が構造物の耐力を上回る区域
