土砂災害警戒区域・土砂災害特別警戒区域 区域図

自然現象の種類	急傾斜地の崩壊
区域番号	I-5919
区域の名称	八重練(1)
区域の所在地	滋賀県犬上郡多賀町大字八重練

土砂災害警戒区域等設定図(オルソ画像)

土砂災害警戒区域等設定図

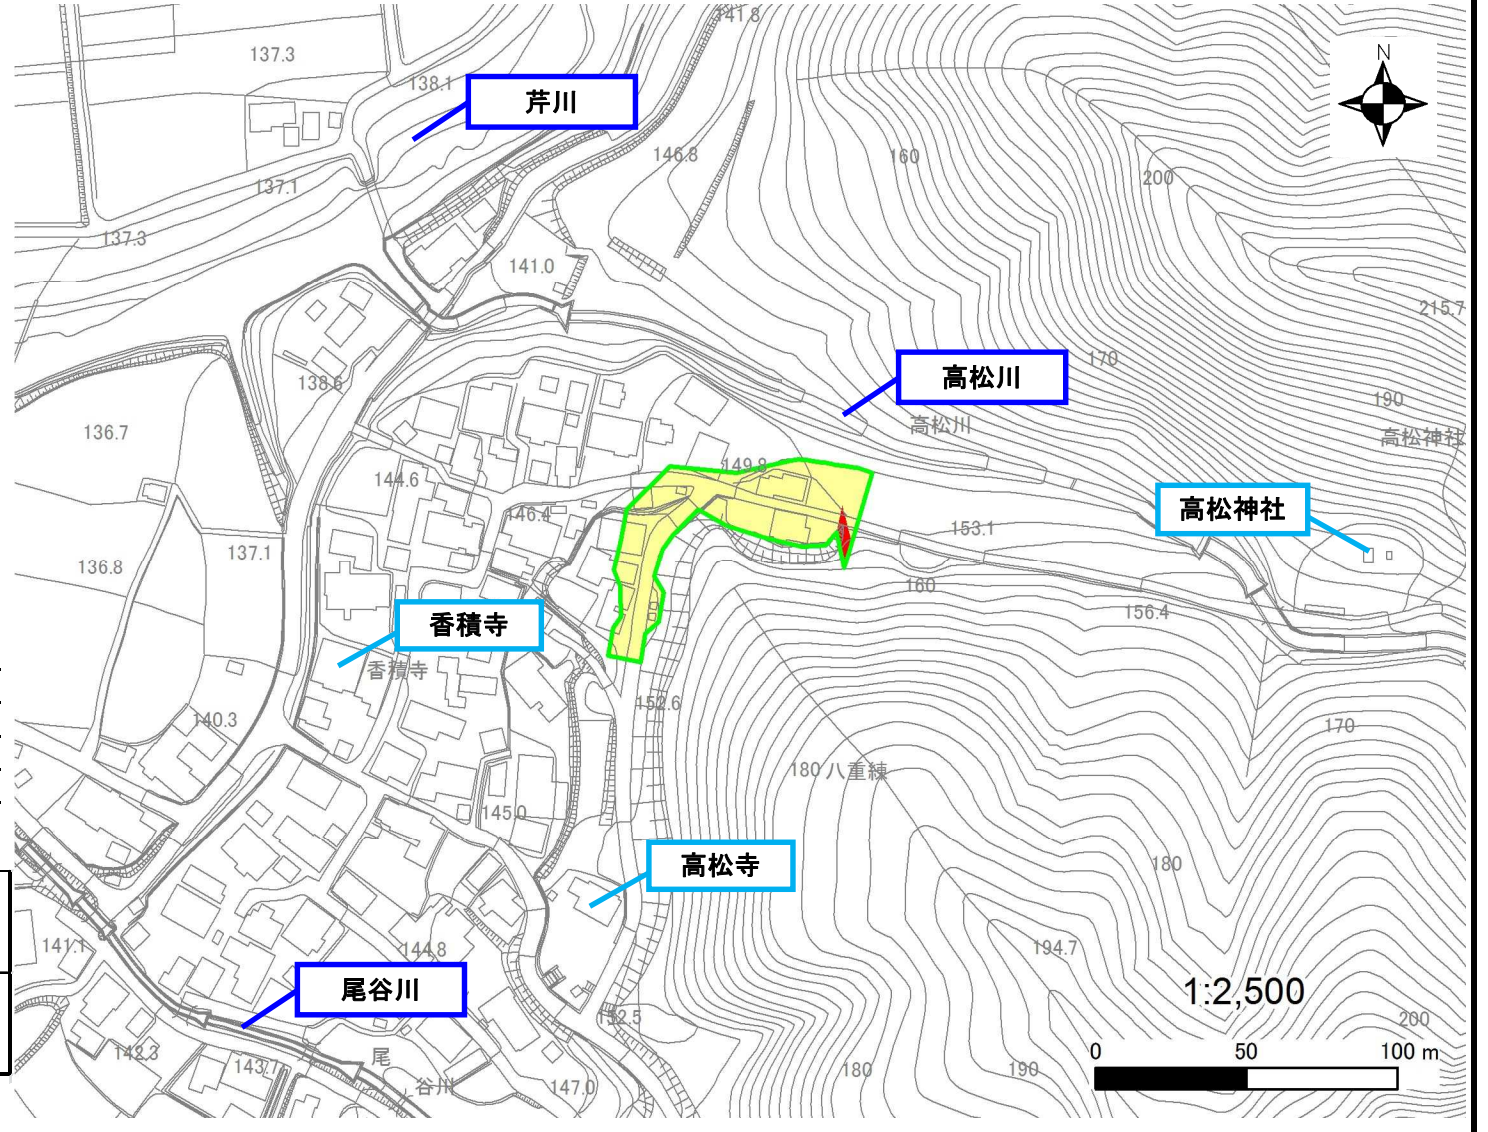
土砂災害警戒区域

土砂災害特別警戒区域

○ この区域図は、空中写真測量による地形図に、実測による区域図を投影したものであり、一部異なって見える場合があります。
 詳しくは、土木事務所にお尋ねください。

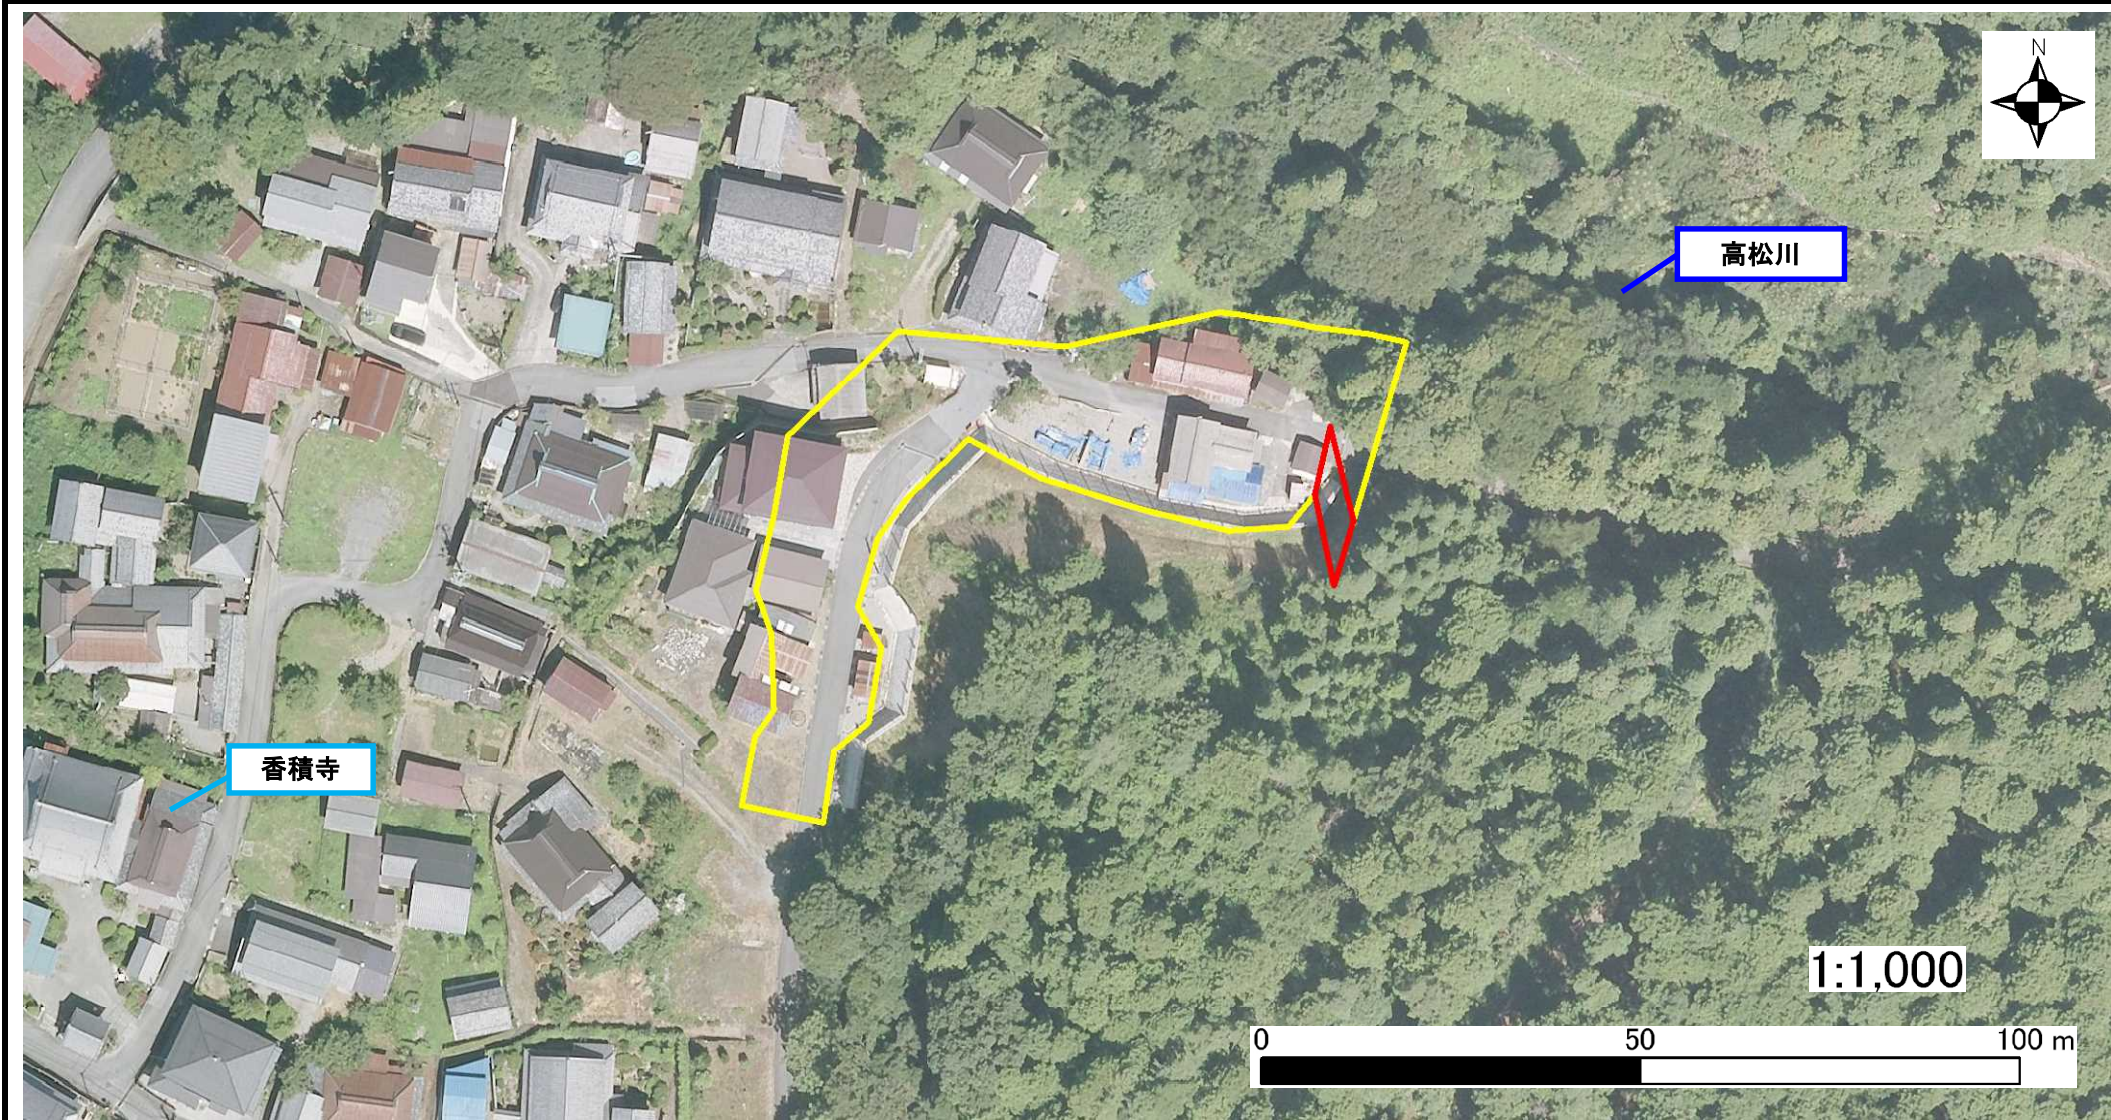
滋賀県犬上郡多賀町大字八重練

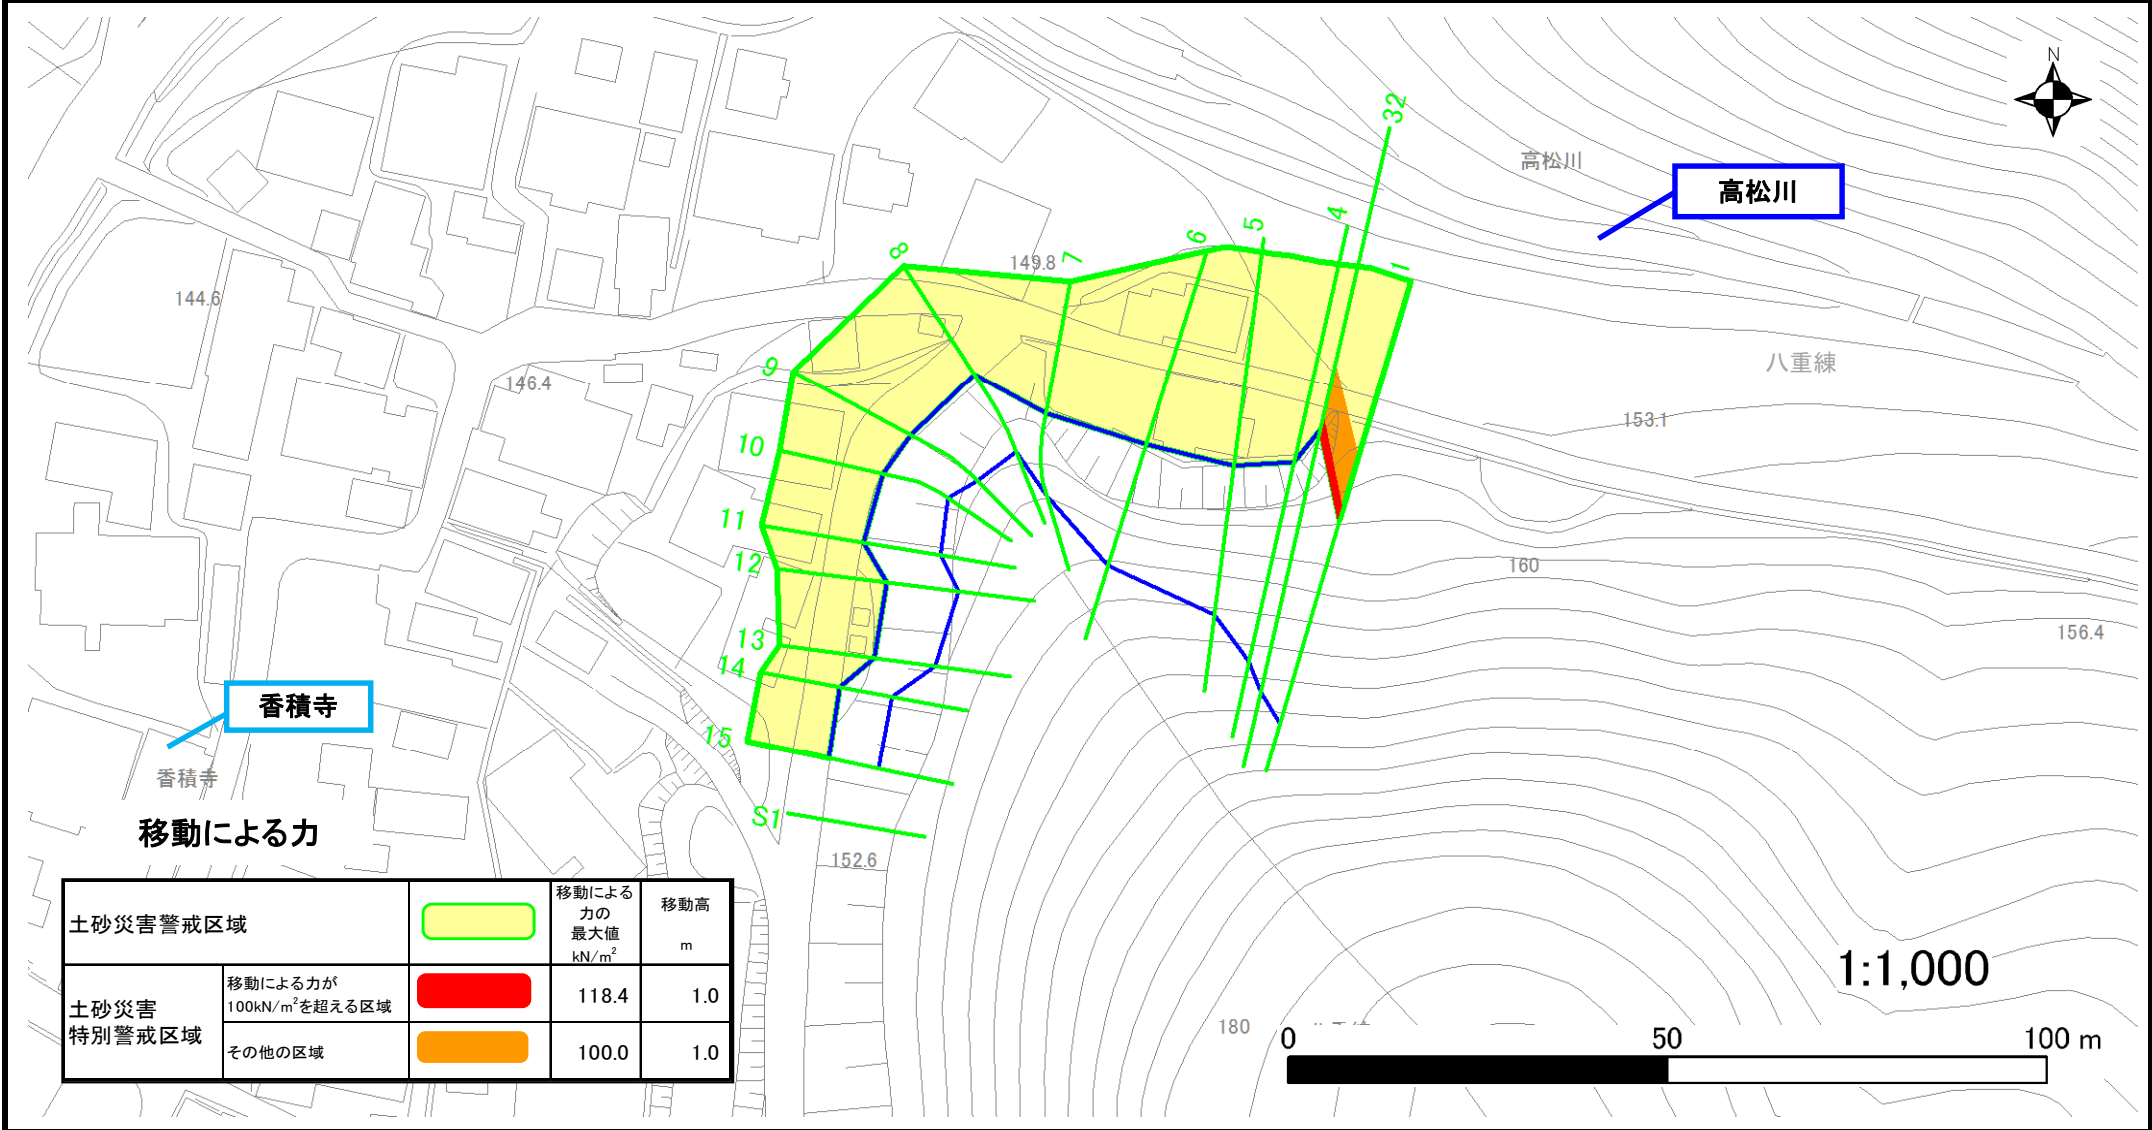
箇所番号	I-5919	箇所名	八重練(1)	所在地	滋賀県犬上郡多賀町大字八重練
------	--------	-----	--------	-----	----------------

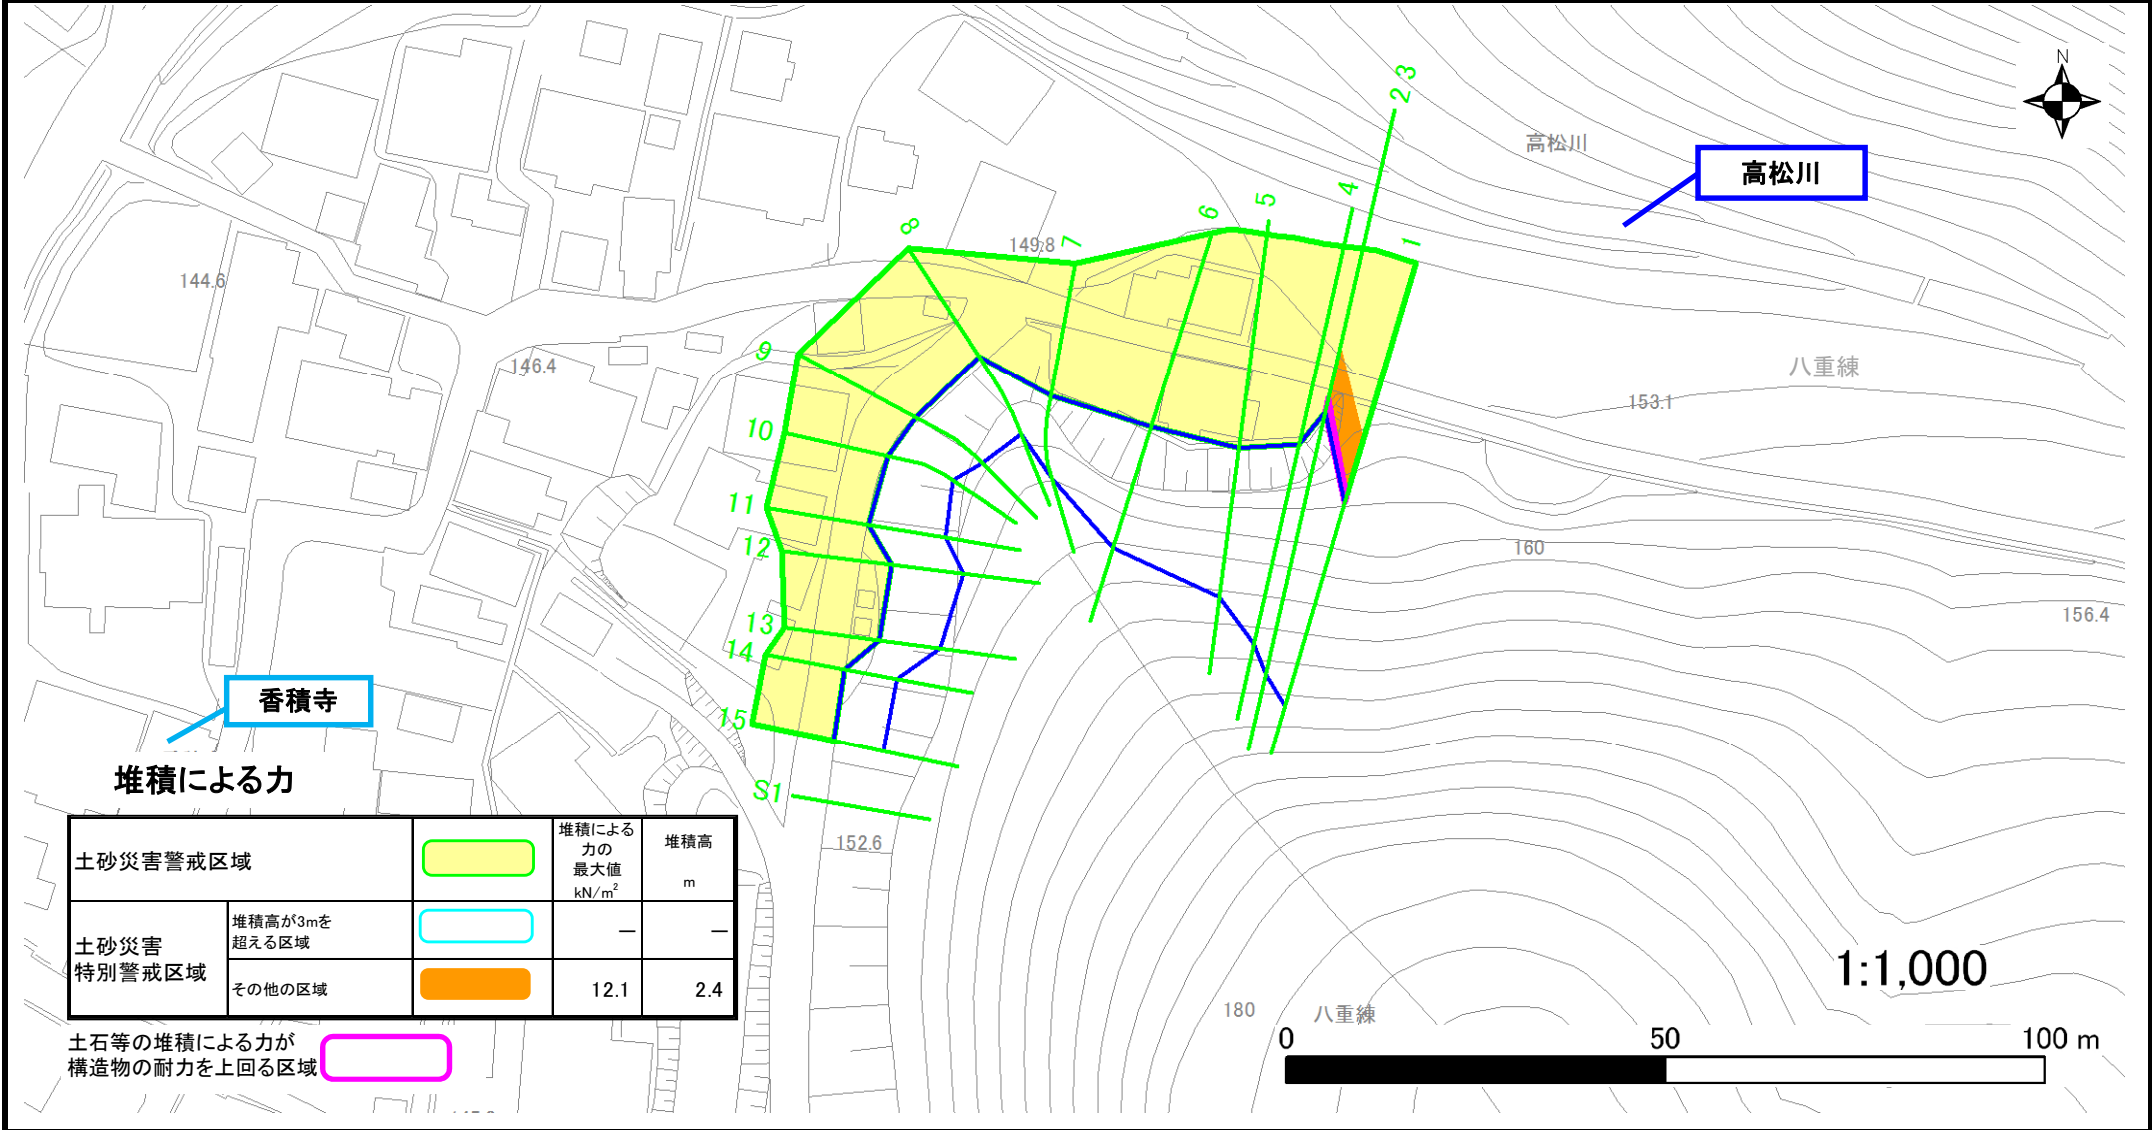
土砂災害警戒区域等設定図

箇所番号	I-5919	箇所名	八重練(1)	所在地	滋賀県犬上郡多賀町大字八重練
------	--------	-----	--------	-----	----------------

堆積による力

土砂災害警戒区域		堆積による力の最大値 kN/m ²	堆積高 m
土砂災害特別警戒区域	堆積高が3mを超える区域	—	—
	その他の区域	12.1	2.4

土石等の堆積による力が構造物の耐力を上回る区域
