土砂災害警戒区域・土砂災害特別警戒区域 区域図

自然現象の種類	急傾斜地の崩壊
区域番号	I-5891
区域の名称	霜ヶ原(8)
区域の所在地	滋賀県犬上郡多賀町大字霜ヶ原

土砂災害警戒区域等設定図(オルソ画像)

土砂災害警戒区域等設定図

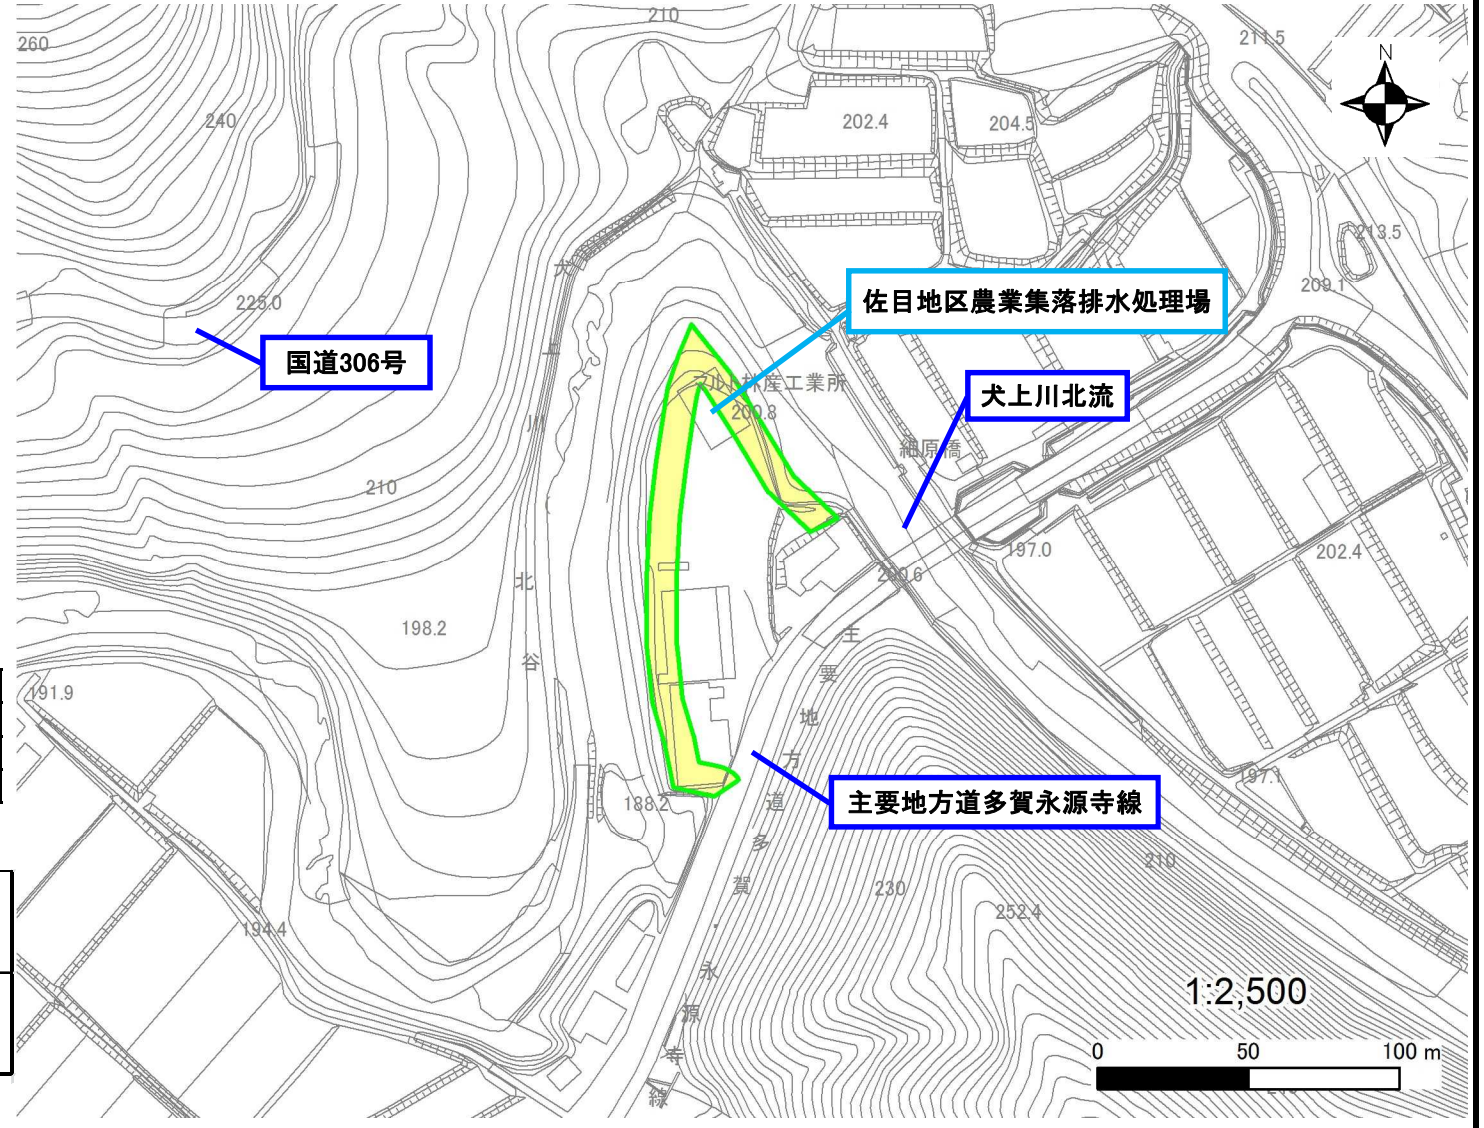
土砂災害警戒区域	
土砂災害特別警戒区域

○ この区域図は、空中写真測量による地形図に、実測による区域図を投影したものであり、一部異なって見える場合があります。
 詳しくは、土木事務所にお尋ねください。

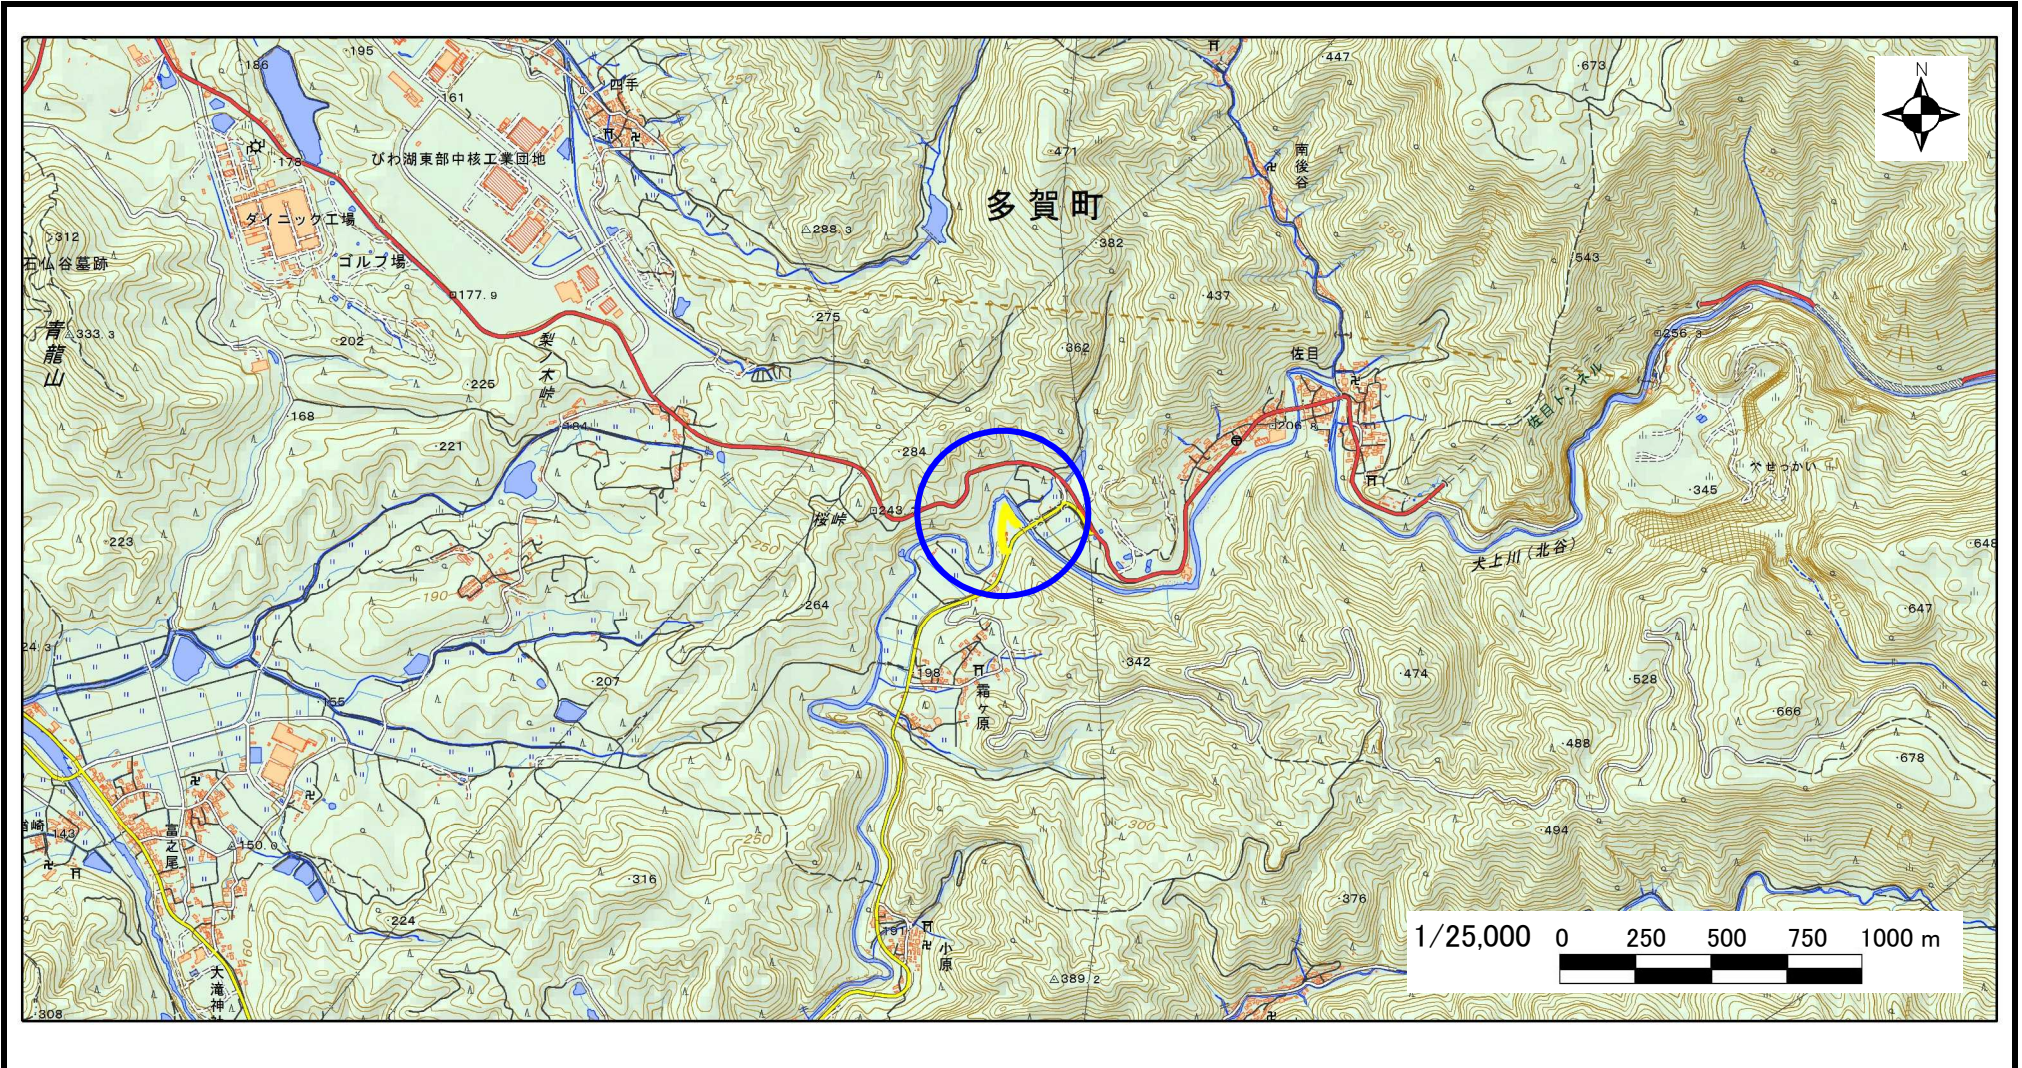
急傾斜地位置図(S=1/25,000)

急傾斜地の位置図

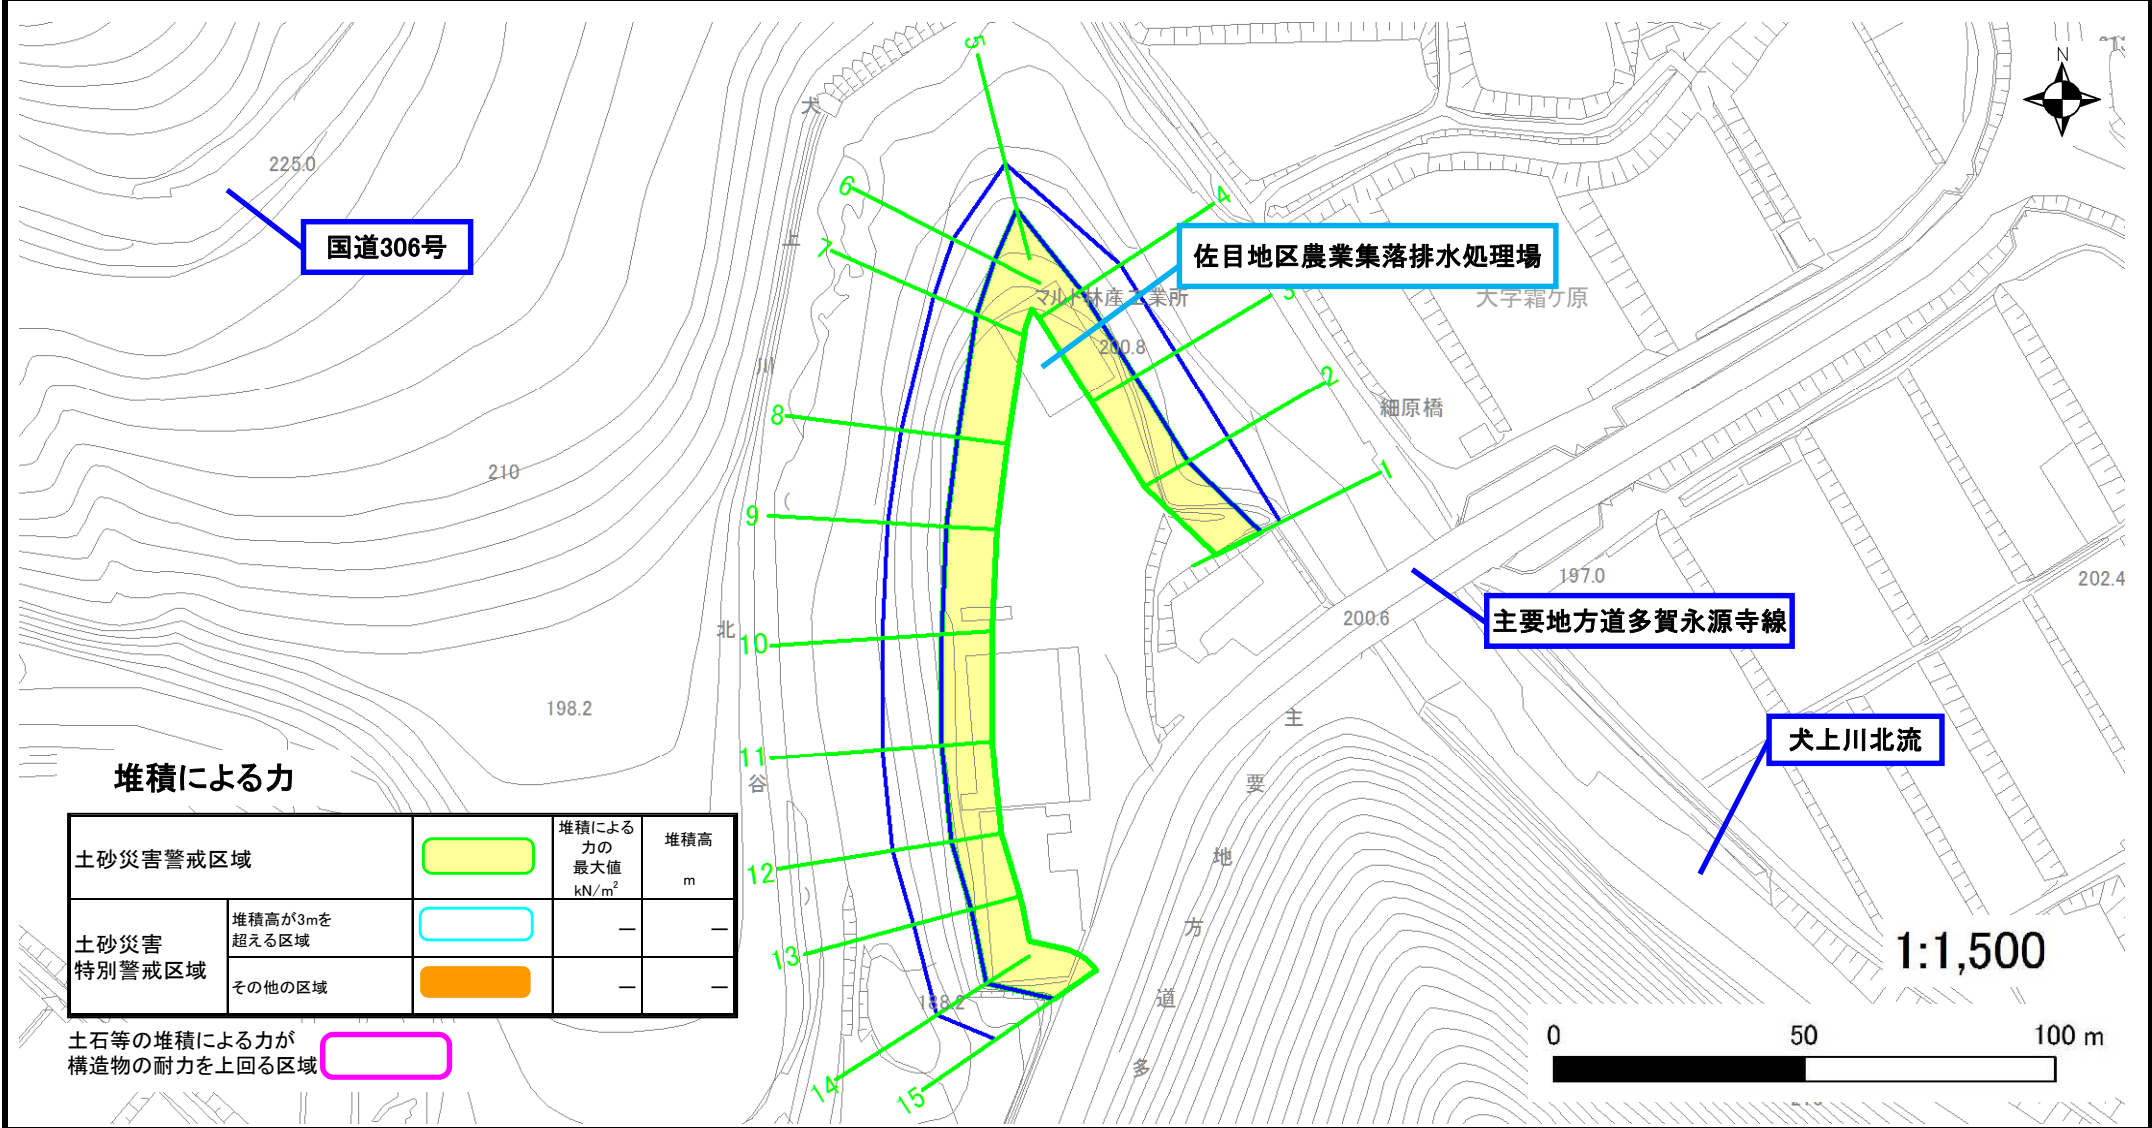
土砂災害警戒区域等設定図

堆積による力

土砂災害警戒区域		堆積による力の最大値 kN/m ²	堆積高 m
土砂災害特別警戒区域	堆積高が3mを超える区域	—	—
	その他の区域	—	—

土石等の堆積による力が構造物の耐力を上回る区域
