土砂災害警戒区域・土砂災害特別警戒区域 区域図

| 区域番号 | I-5907 |
| 区域の名称 | 仏ヶ後(2) |
| 区域の所在地 | 滋賀県犬上郡多賀町大字仏ヶ後 |

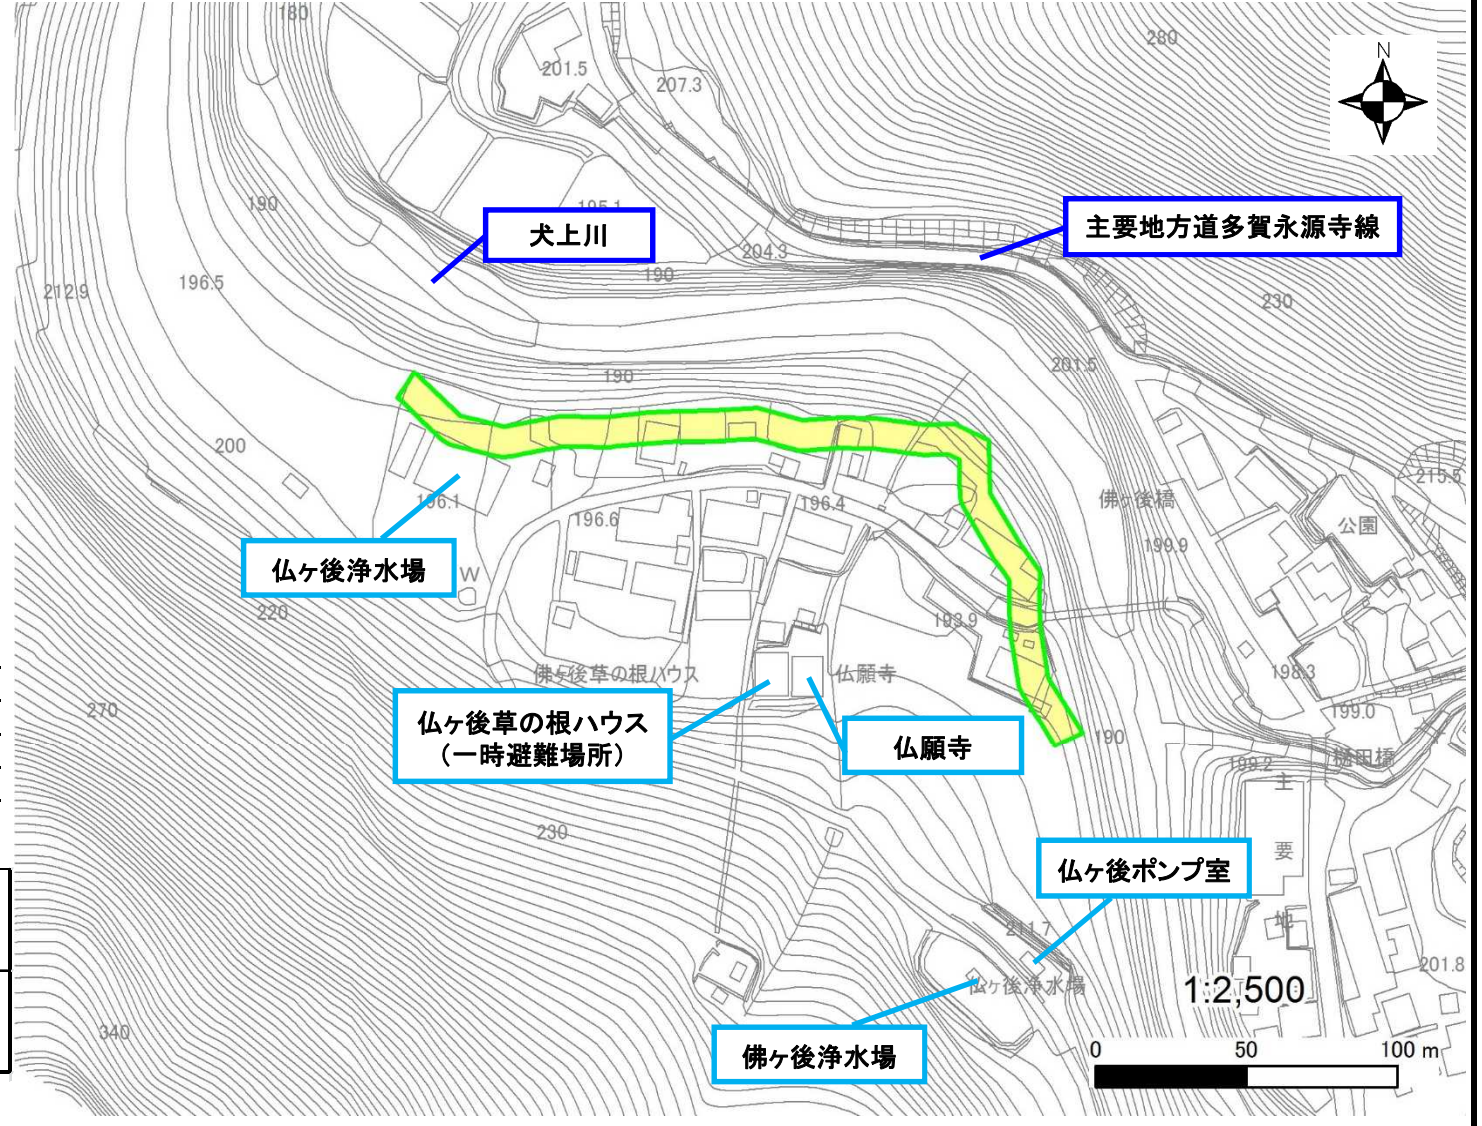
○ この区域図は、空中写真測量による地形図に、実測による区域図を投影したものであり、一部異なって見える場合があります。
 詳しくは、土木事務所にお尋ねください。

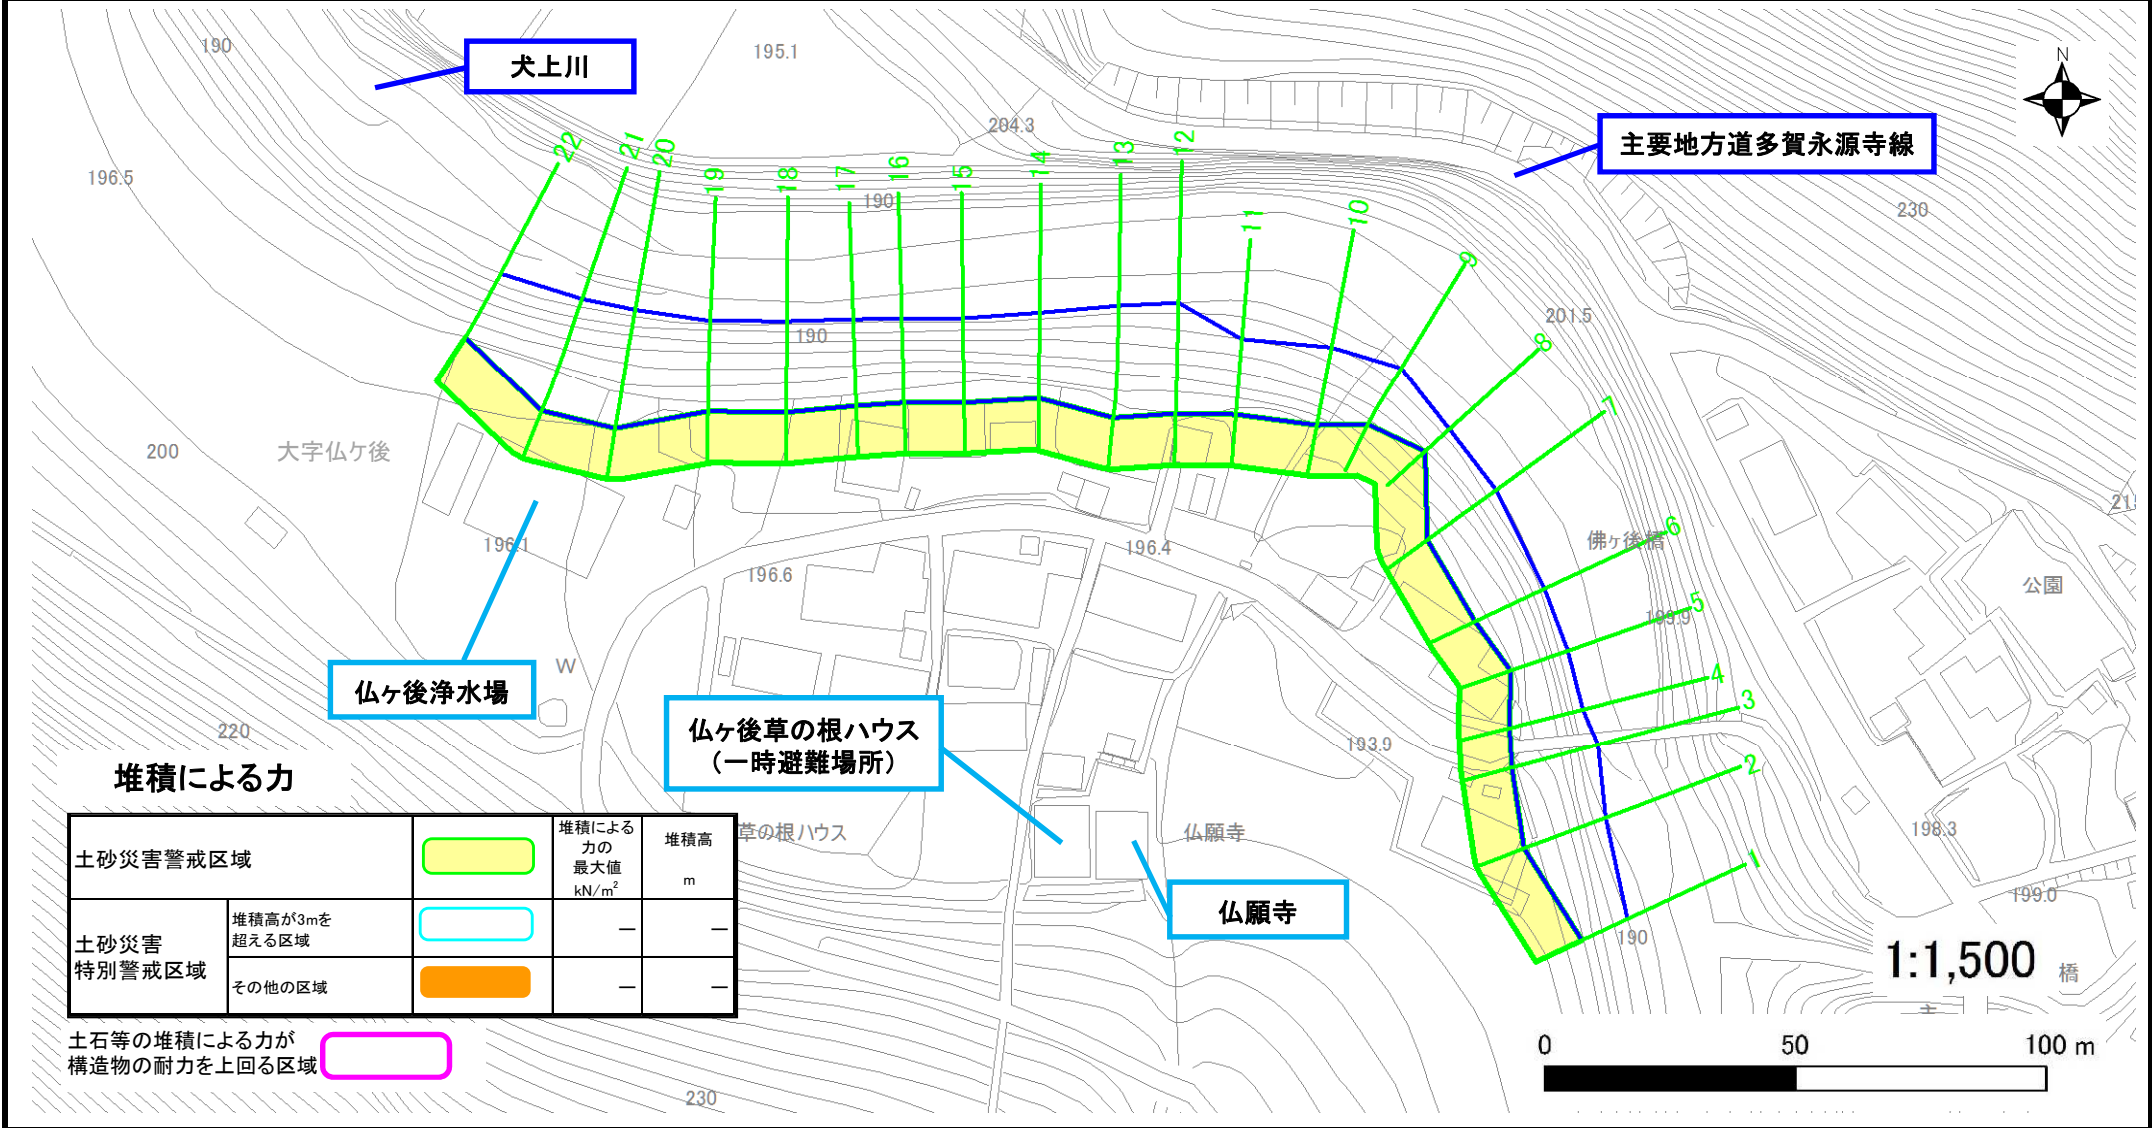
土砂災害警戒区域等設定図

堆積による力

| 土砂災害警戒区域 | | 堆積による力の最大値 kN/m ² | 堆積高 m |
| 土砂災害特別警戒区域 | 堆積高が3mを超える区域 | — | — |
| | その他の区域 | — | — |

土石等の堆積による力が構造物の耐力を上回る区域
