土砂災害警戒区域・土砂災害特別警戒区域 区域図

自然現象の種類	急傾斜地の崩壊
区域番号	I-5906
区域の名称	富之尾(4)
区域の所在地	滋賀県犬上郡多賀町大字富之尾

土砂災害警戒区域等設定図

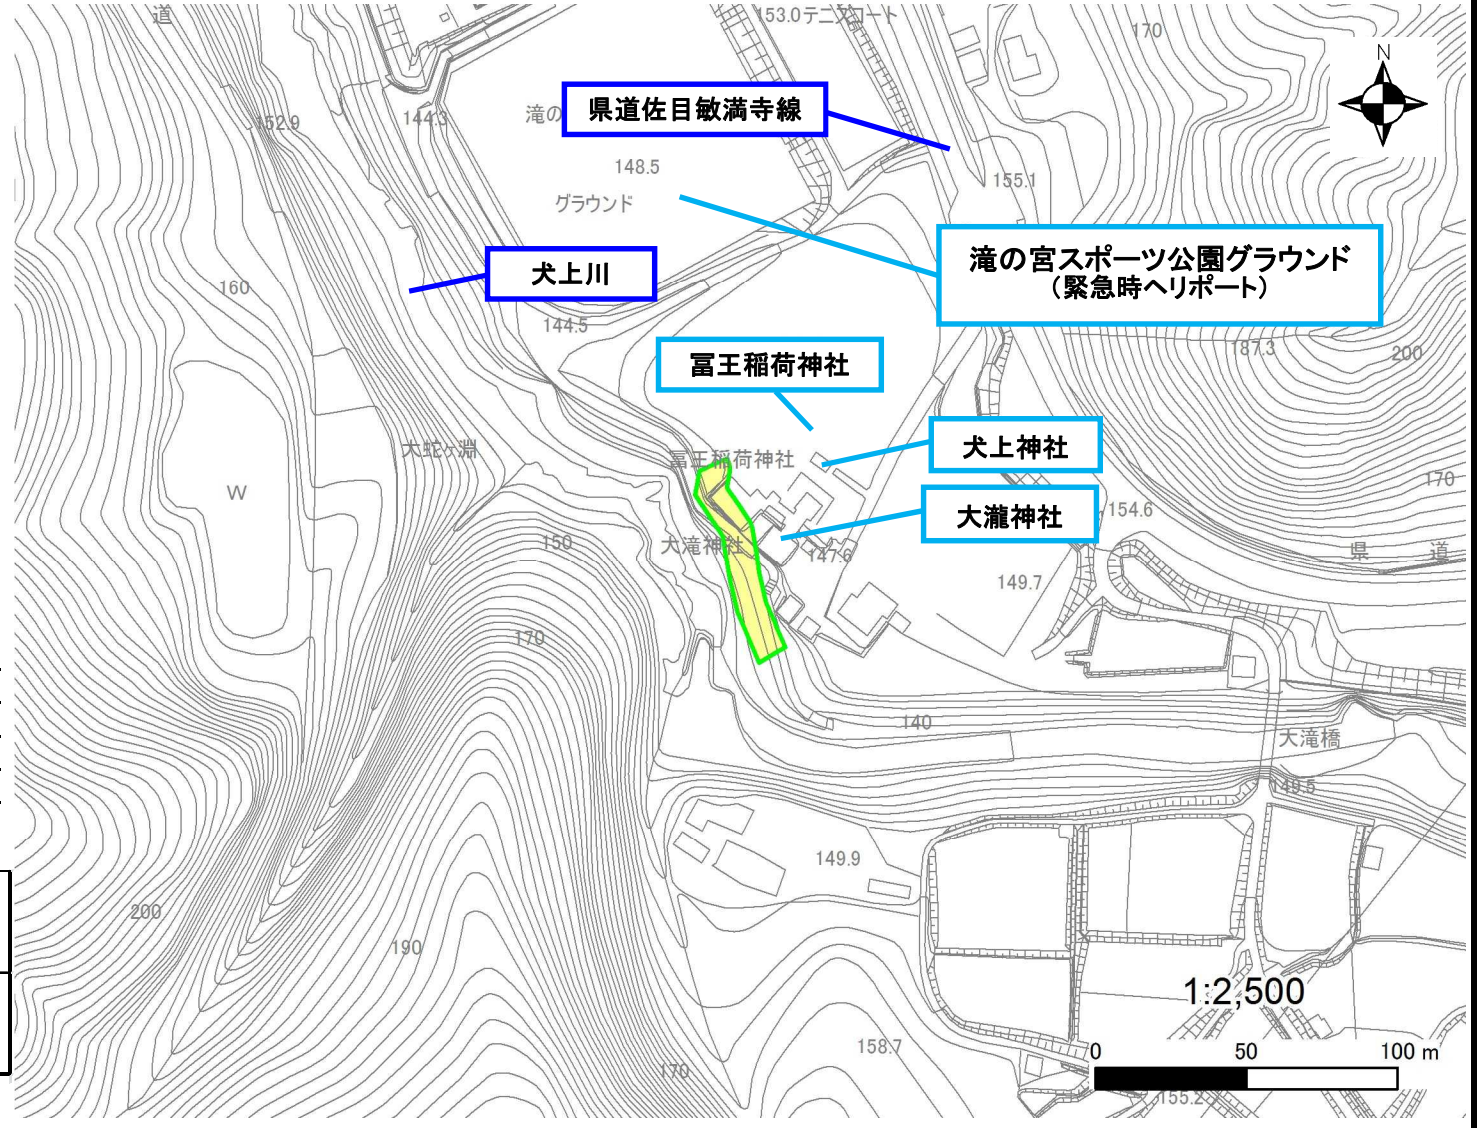
土砂災害警戒区域	
土砂災害特別警戒区域

○ この区域図は、空中写真測量による地形図に、実測による区域図を投影したものであり、一部異なって見える場合があります。
 詳しくは、土木事務所にお尋ねください。

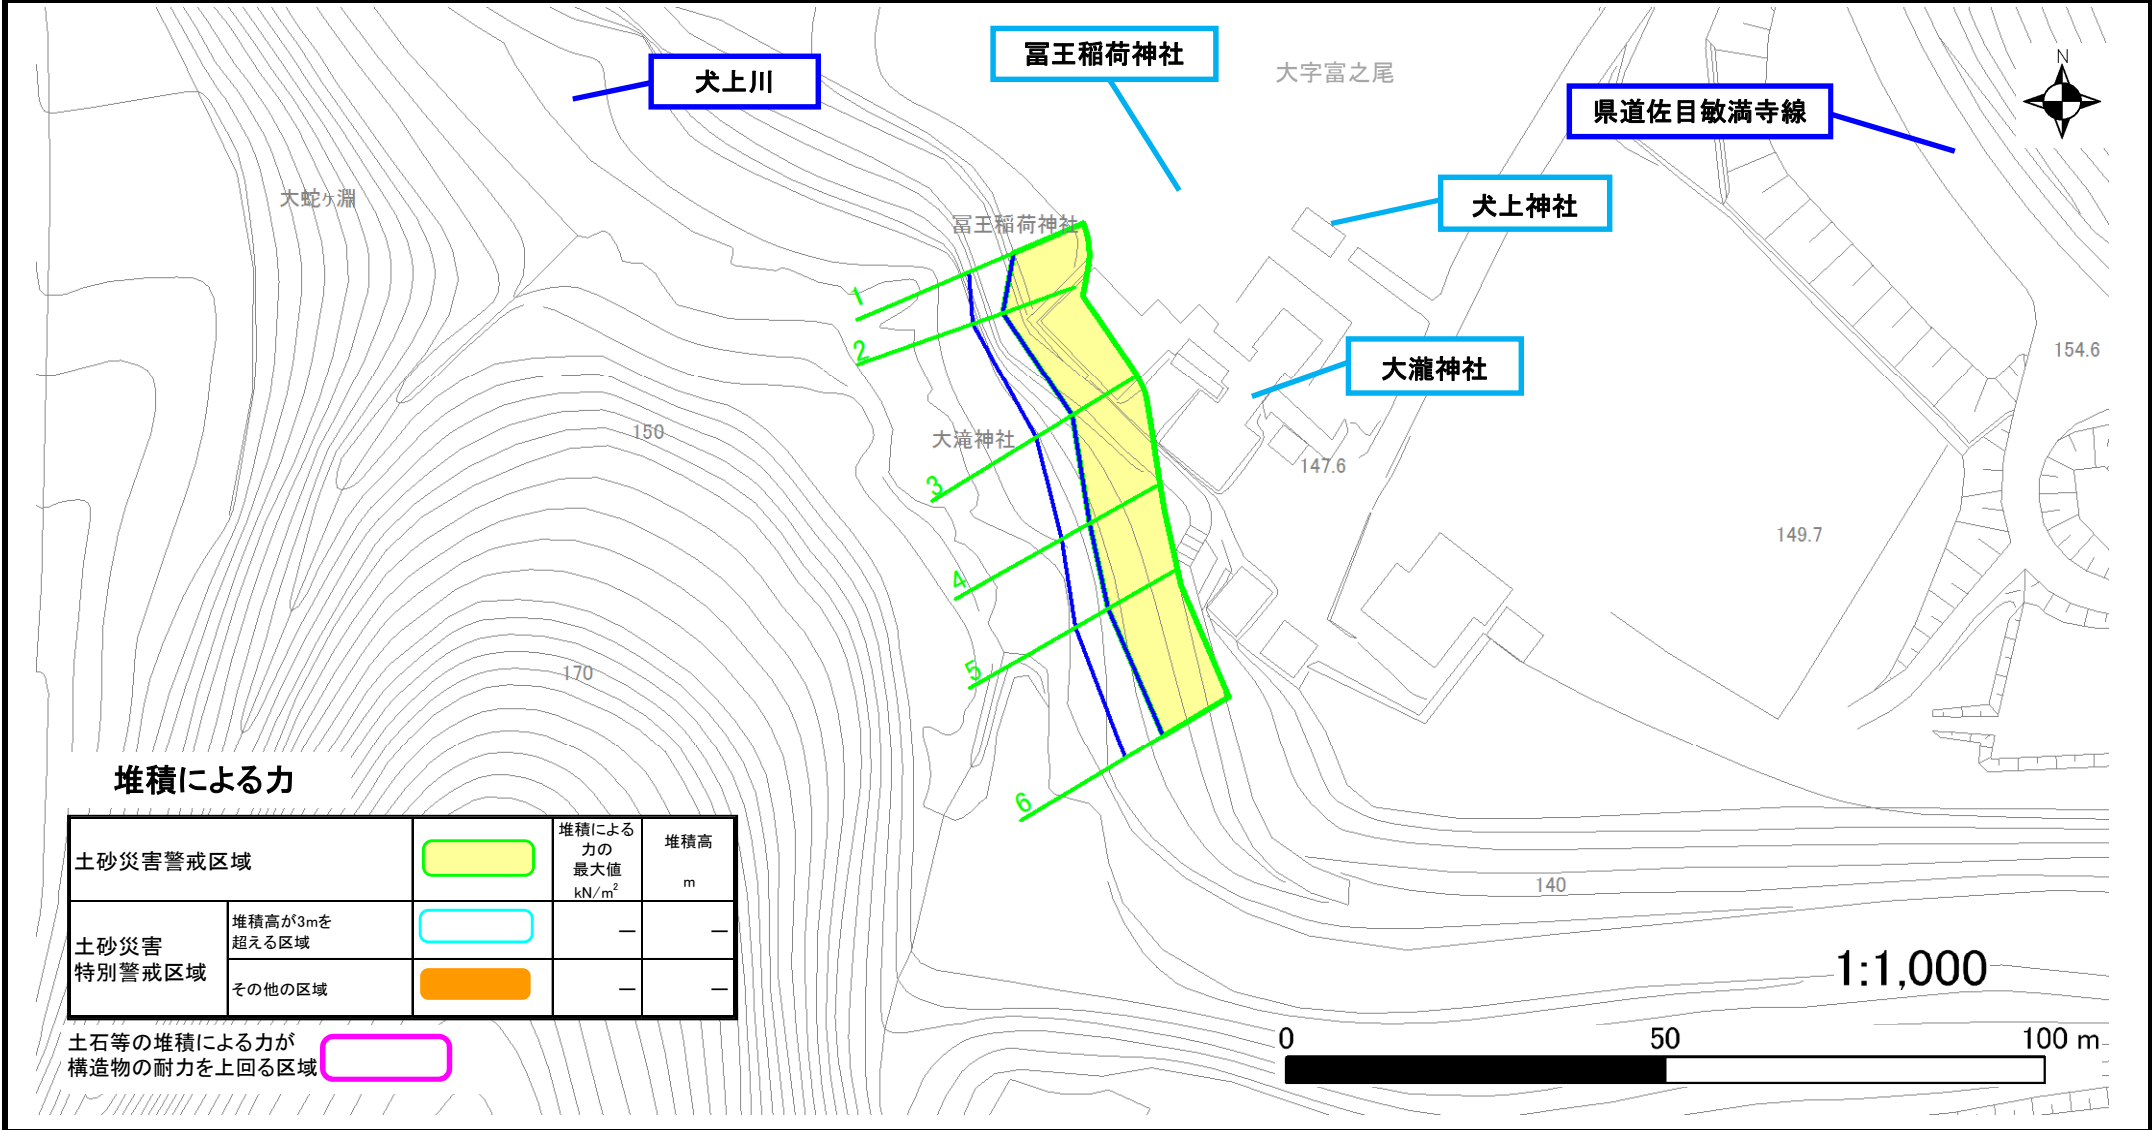
土砂災害警戒区域等設定図

堆積による力

土砂災害警戒区域		堆積による力の最大値 kN/m ²	堆積高 m
土砂災害特別警戒区域	堆積高が3mを超える区域	—	—
	その他の区域	—	—

土石等の堆積による力が構造物の耐力を上回る区域
