土砂災害警戒区域・土砂災害特別警戒区域 区域図

自然現象の種類	急傾斜地の崩壊
区域番号	II-5889
区域の名称	大君ヶ畑(12)
区域の所在地	滋賀県犬上郡多賀町大字大君ヶ畑

土砂災害警戒区域等設定図

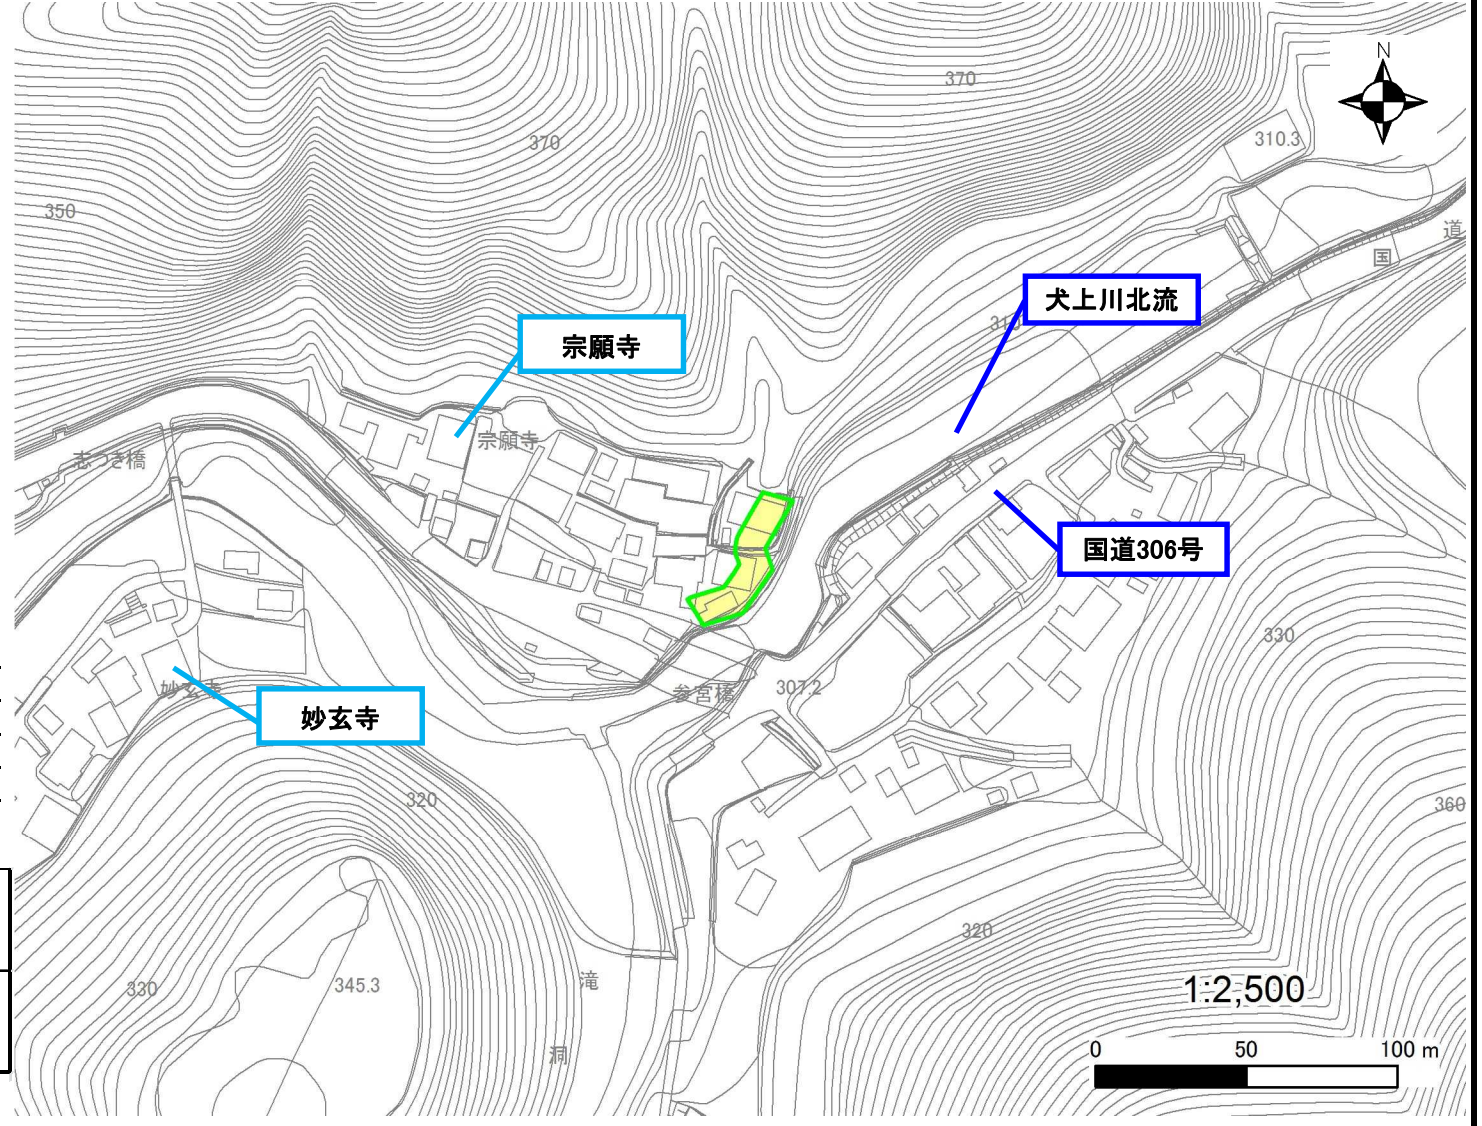
土砂災害警戒区域	
土砂災害特別警戒区域

○ この区域図は、空中写真測量による地形図に、実測による区域図を投影したものであり、一部異なって見える場合があります。
 詳しくは、土木事務所にお尋ねください。

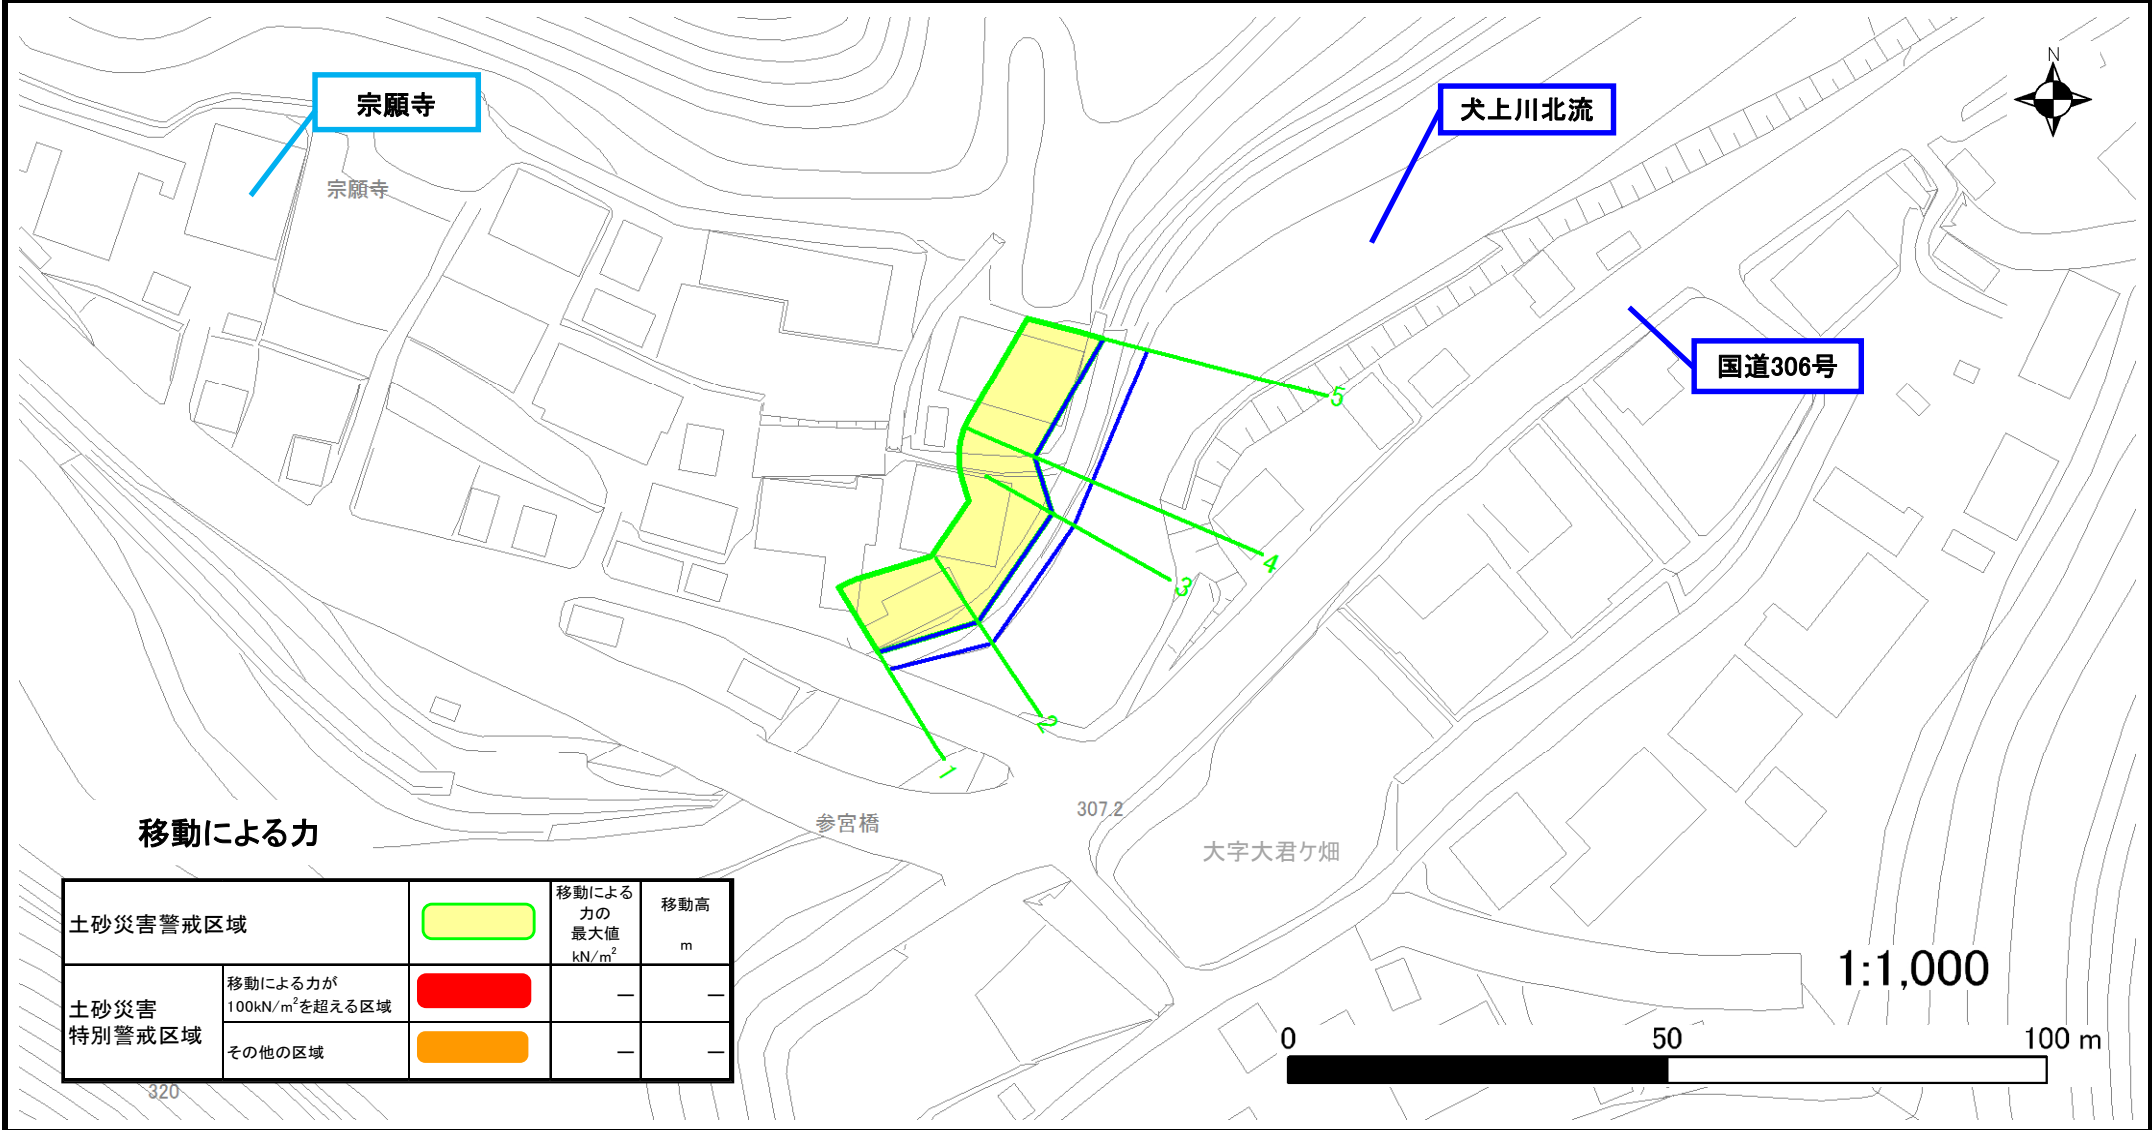
移動による力

土砂災害警戒区域		移動による力の最大値 kN/m ²	移動高 m
	移動による力が100kN/m ² を超える区域	—	—
	その他の区域	—	—

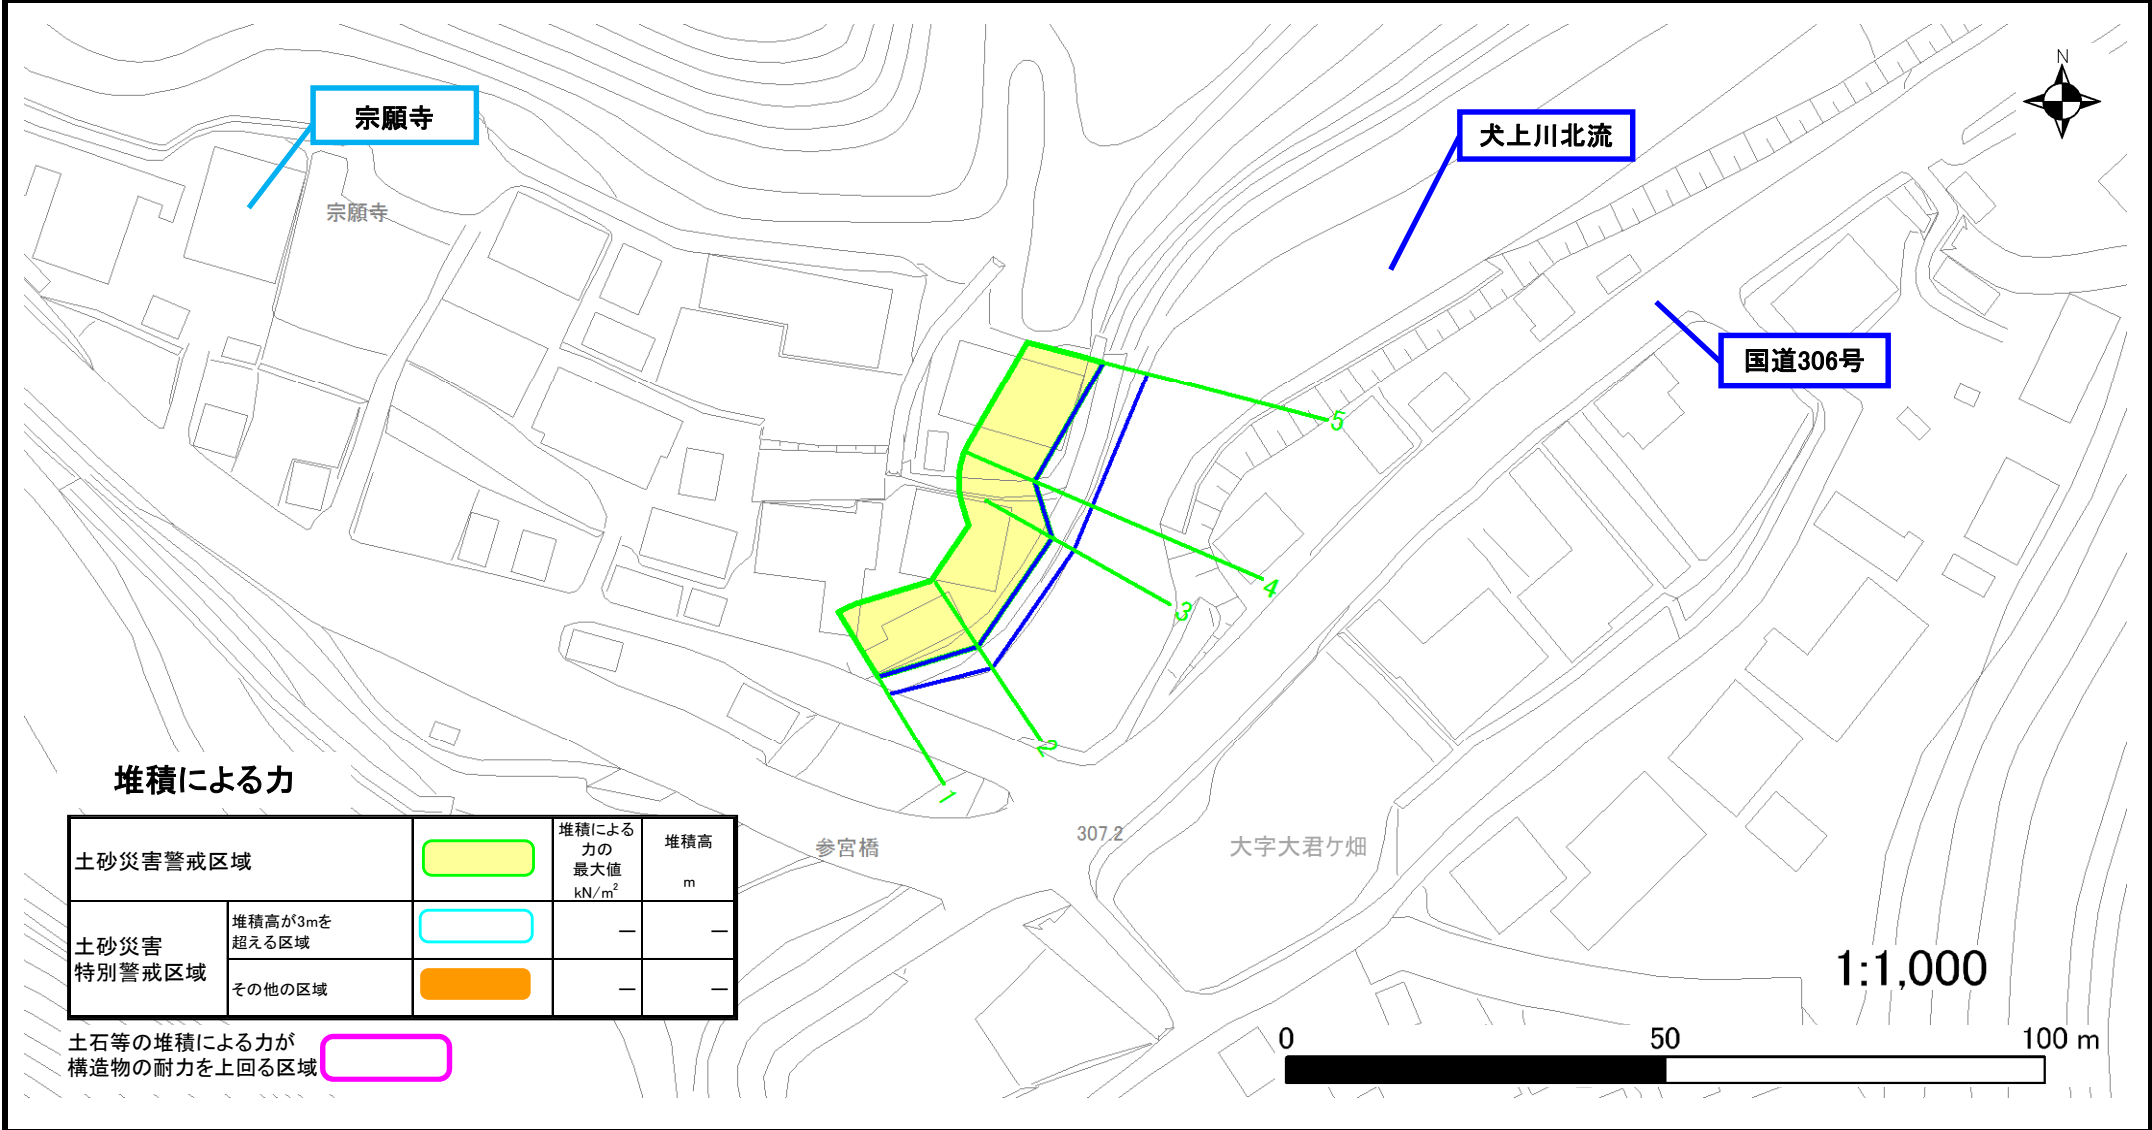
土砂災害警戒区域等設定図

堆積による力

土砂災害警戒区域		堆積による力の最大値 kN/m ²	堆積高 m
土砂災害特別警戒区域	堆積高が3mを超える区域	—	—
	その他の区域	—	—

土石等の堆積による力が構造物の耐力を上回る区域
