土砂災害警戒区域・土砂災害特別警戒区域 区域図

自然現象の種類	急傾斜地の崩壊
区域番号	II-5898
区域の名称	小原(4)
区域の所在地	滋賀県犬上郡多賀町大字小原

# 土砂災害警戒区域等設定図(オルソ画像)

# 土砂災害警戒区域等設定図

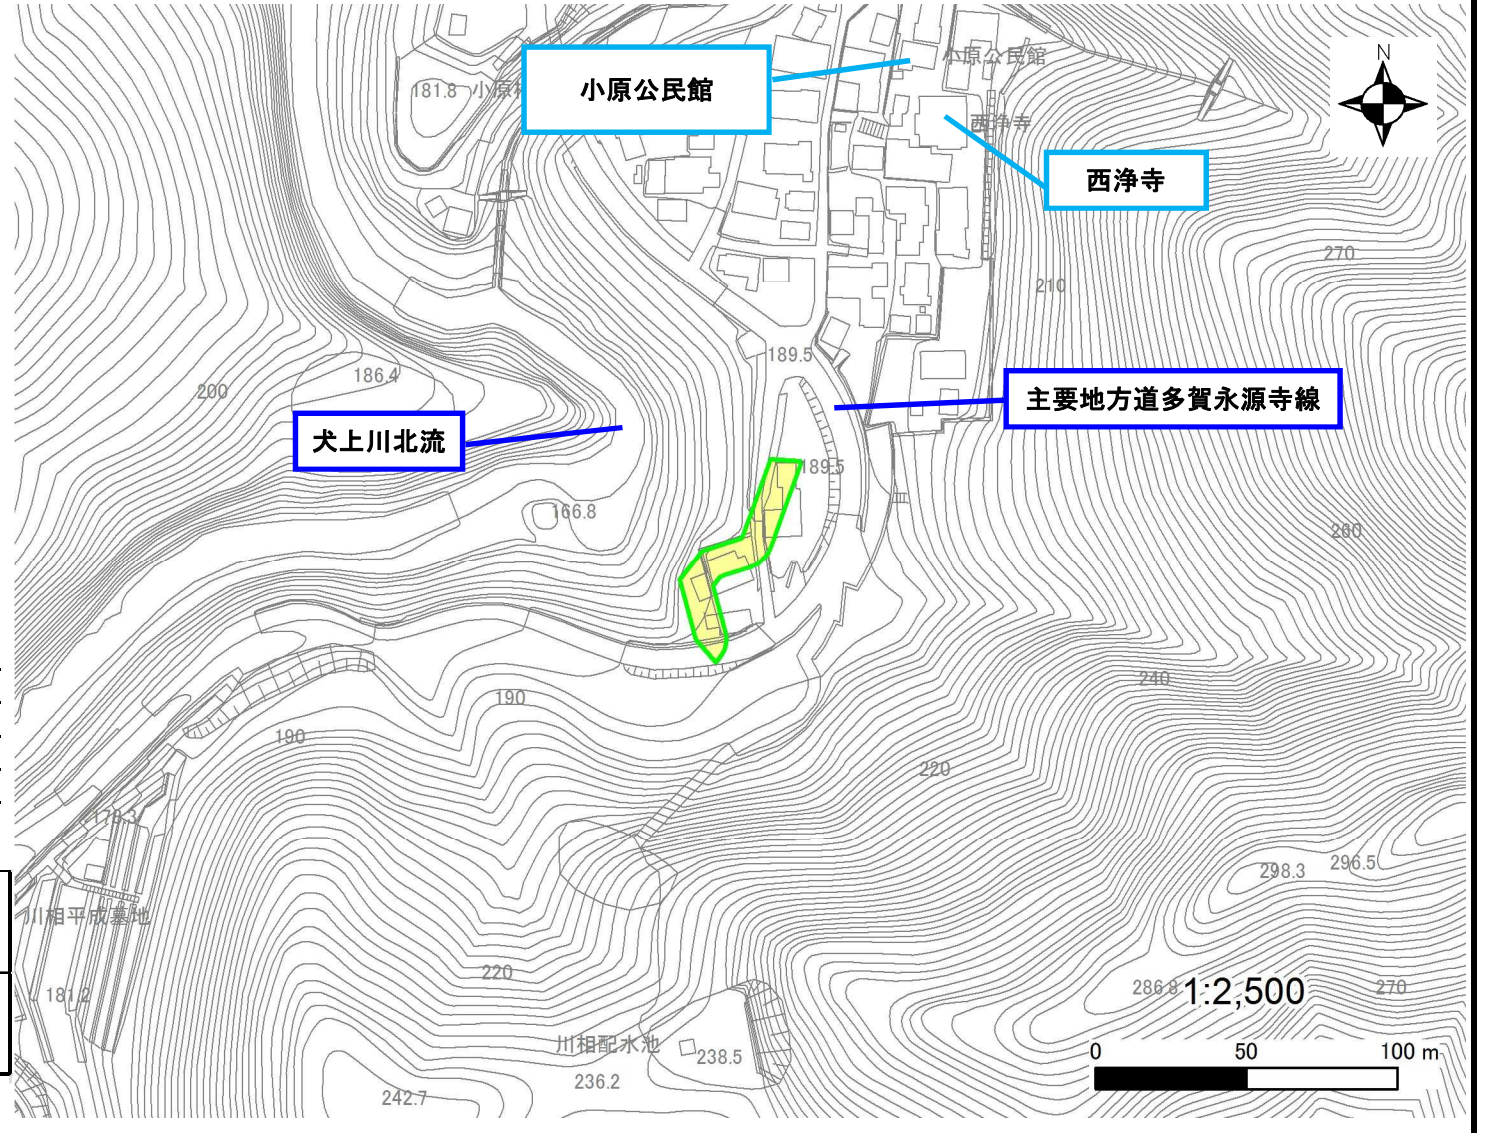
土砂災害警戒区域	
土砂災害特別警戒区域

○ この区域図は、空中写真測量による地形図に、実測による区域図を投影したものであり、一部異なって見える場合があります。  
 詳しくは、土木事務所にお尋ねください。

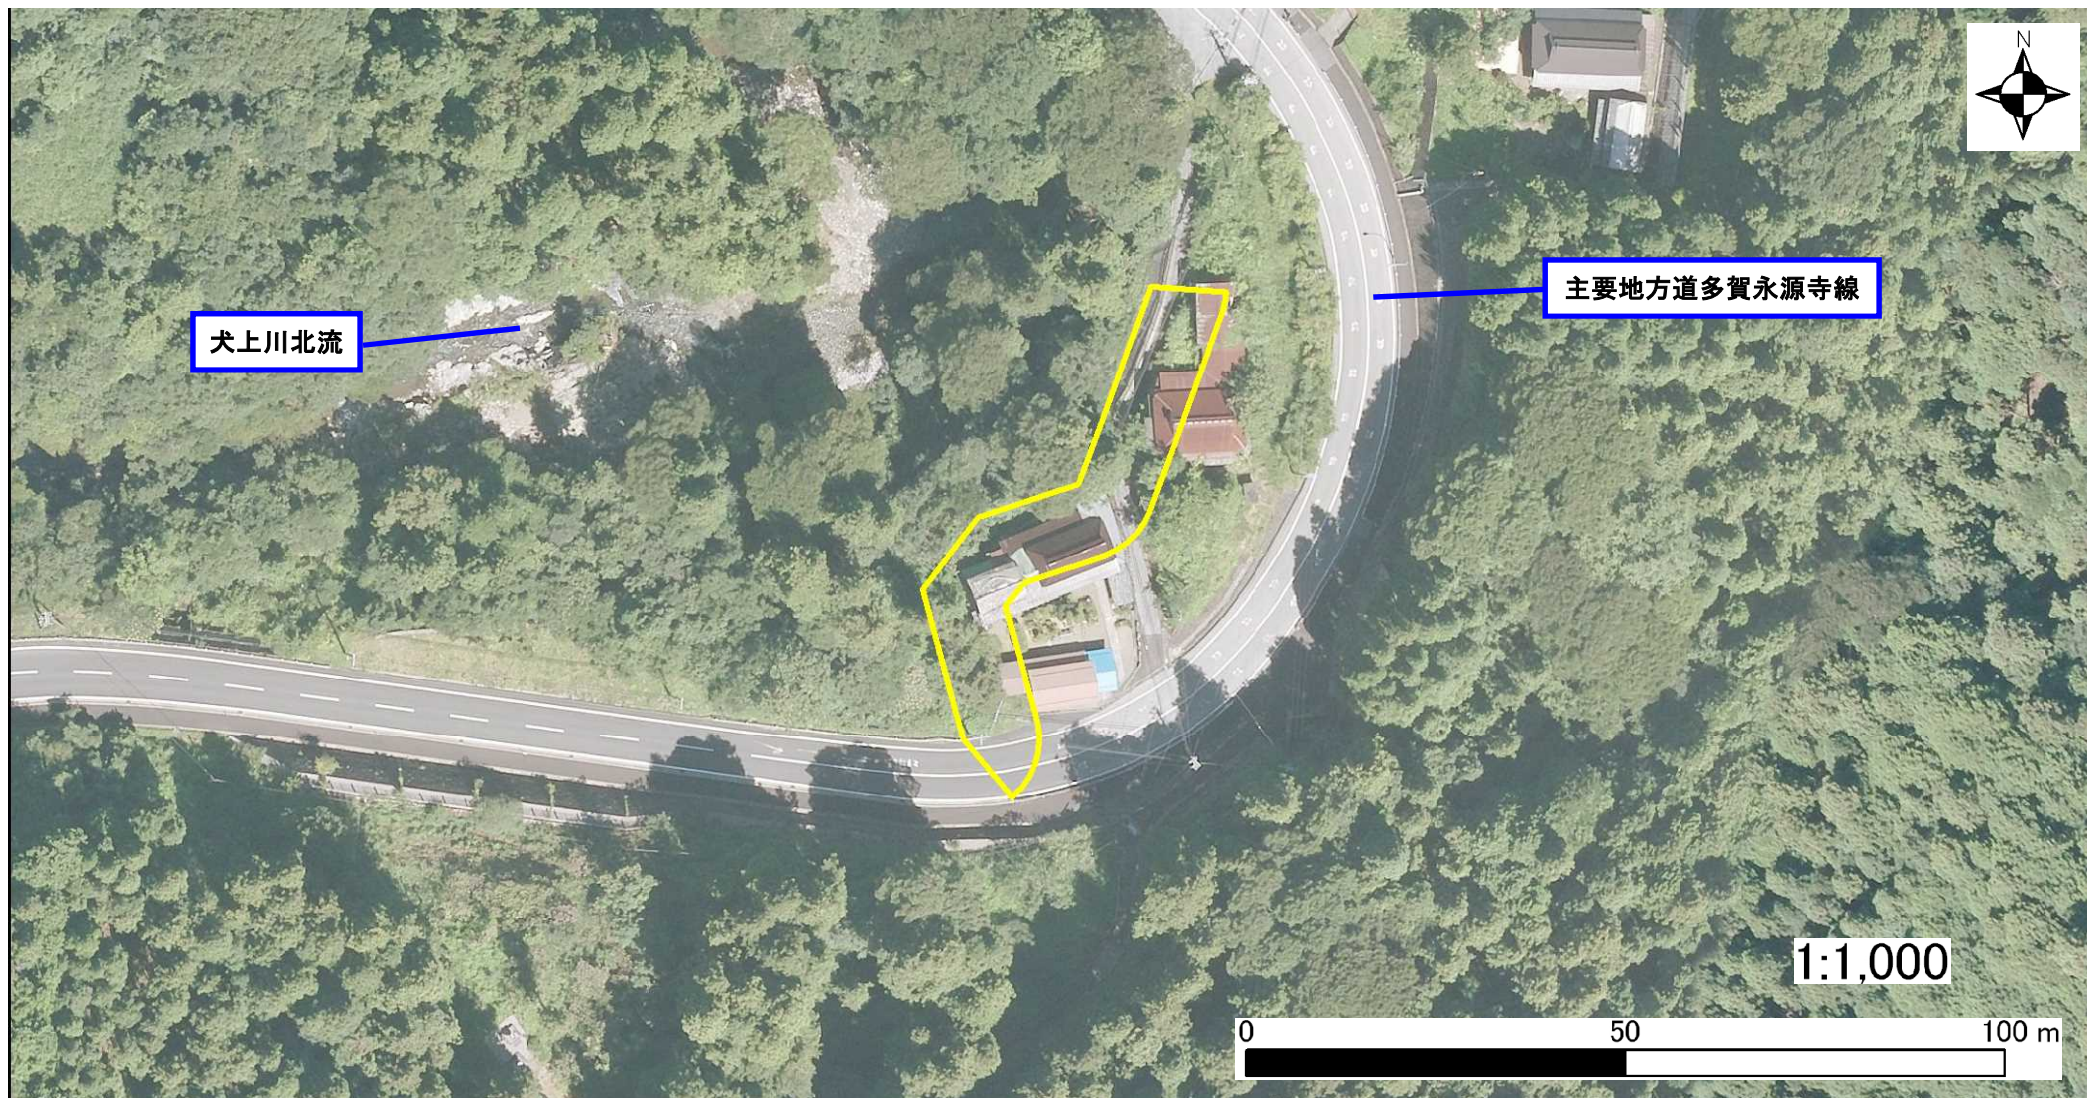
箇所番号

II-5898

箇所名

小原(4)

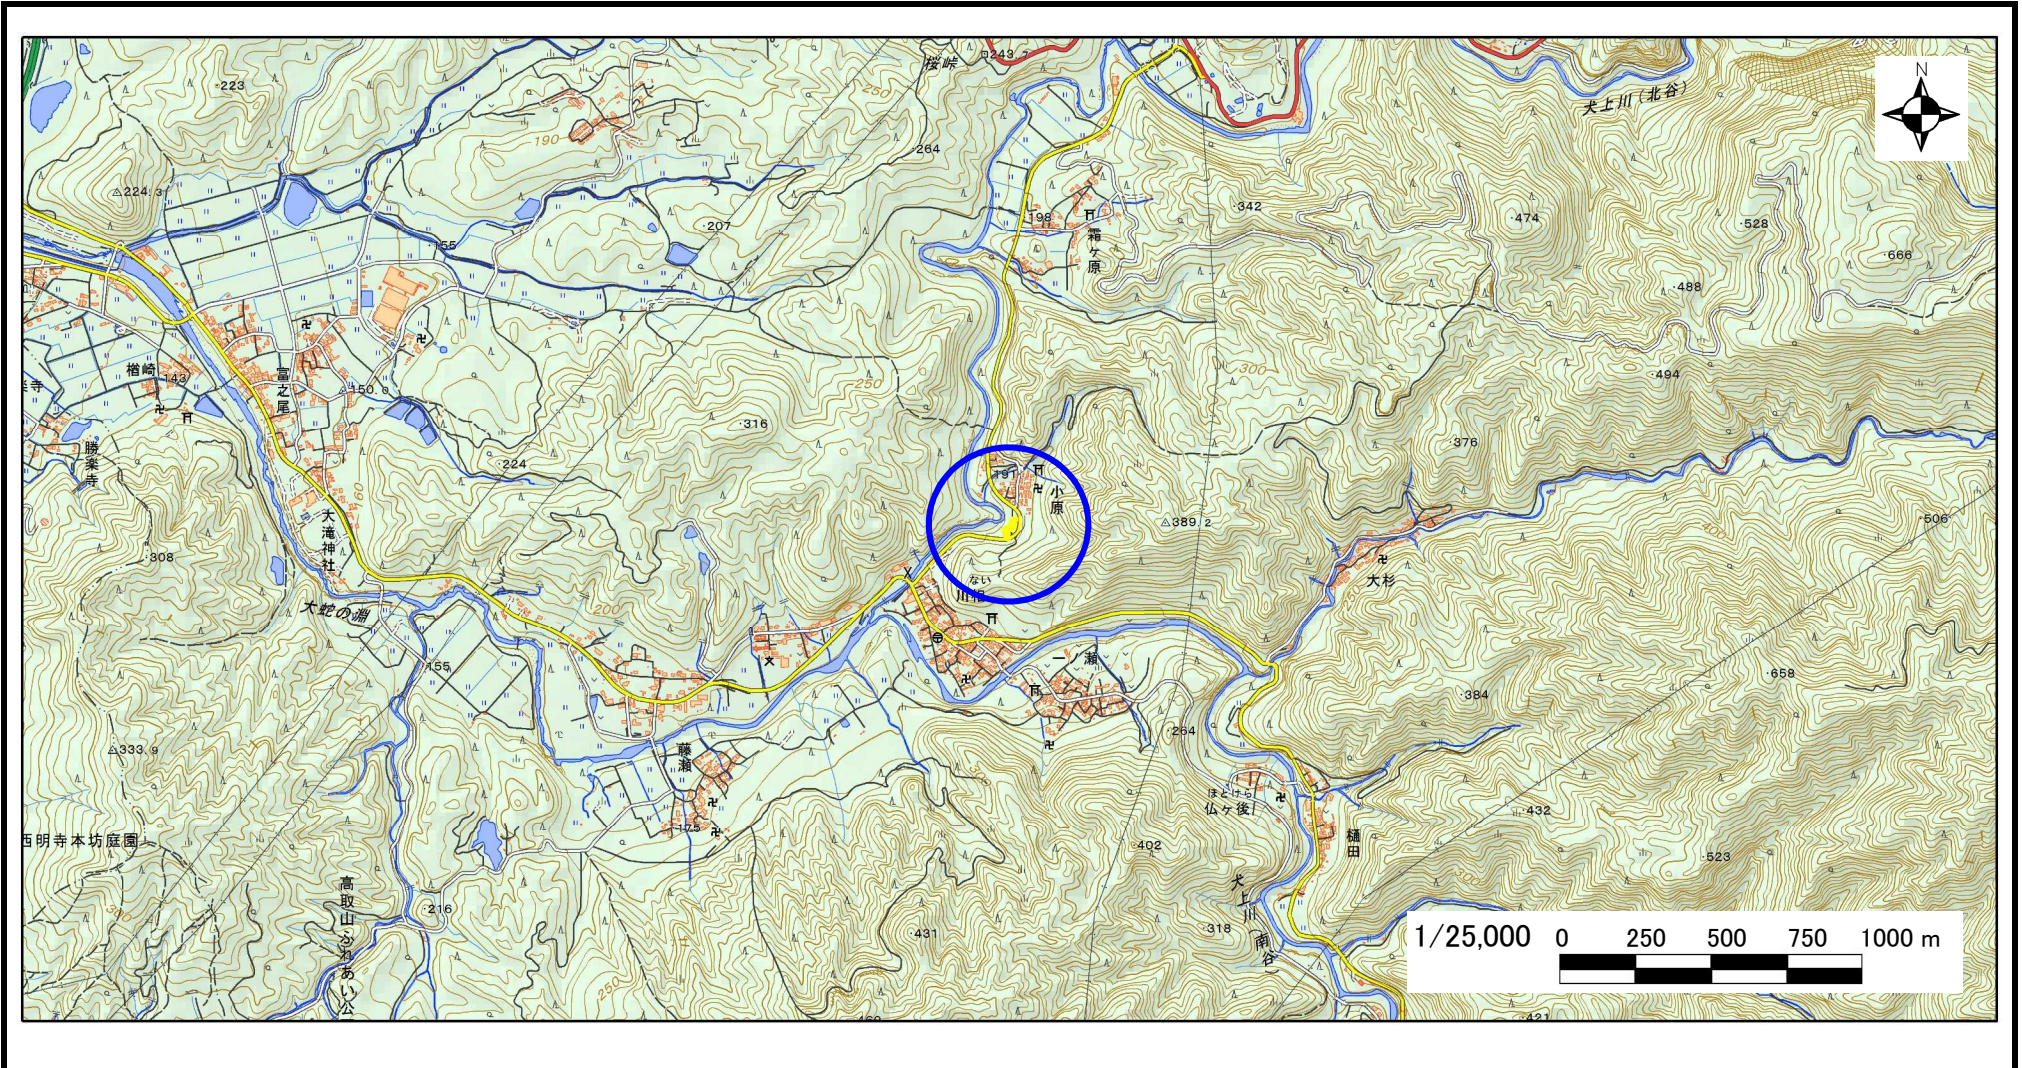
# 急傾斜地の位置図

急傾斜地位置図(S=1/25,000)

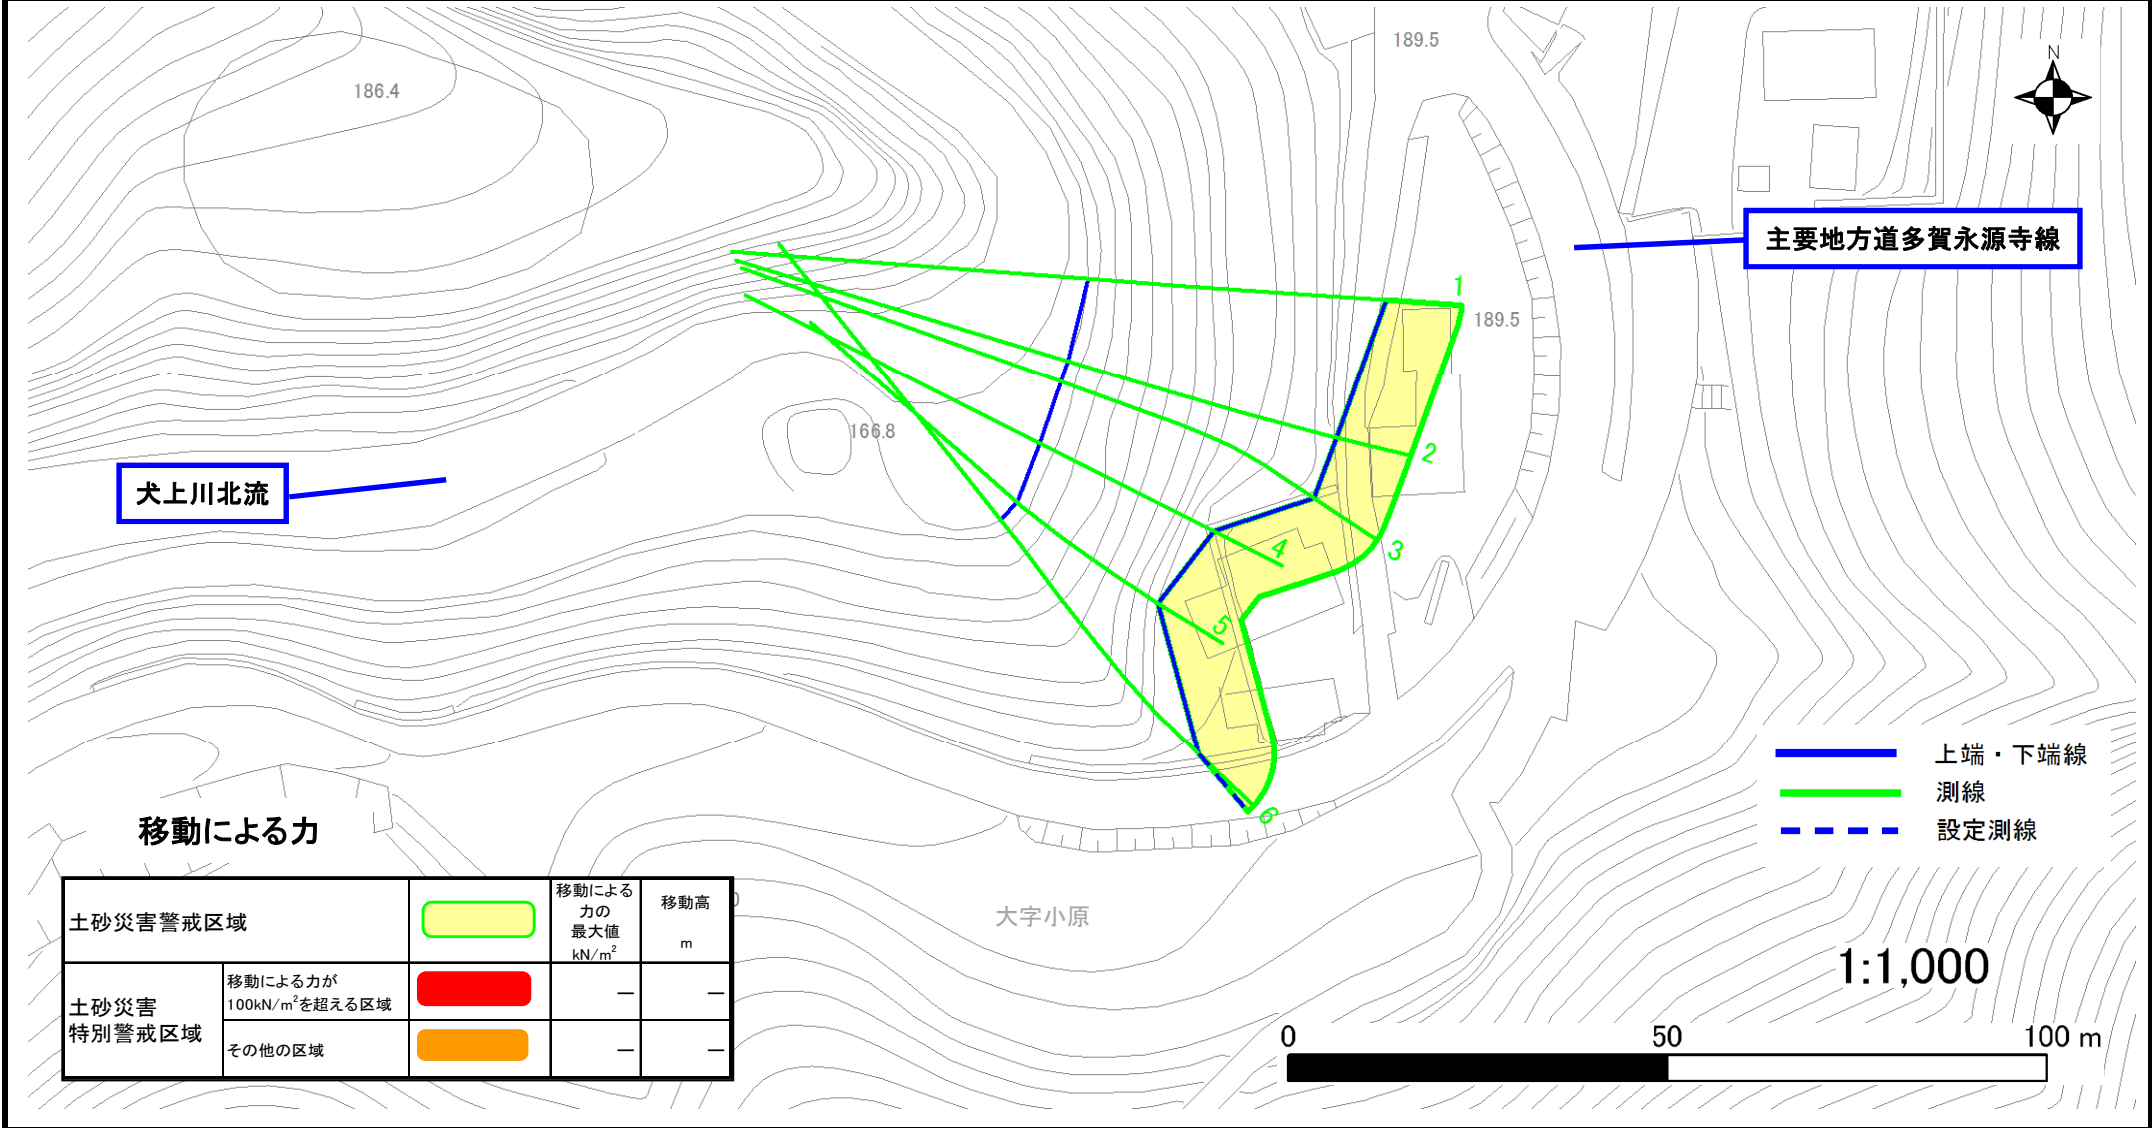
箇所番号	II-5898	箇所名	小原(4)	所在地	滋賀県犬上郡多賀町大字小原
------	---------	-----	-------	-----	---------------

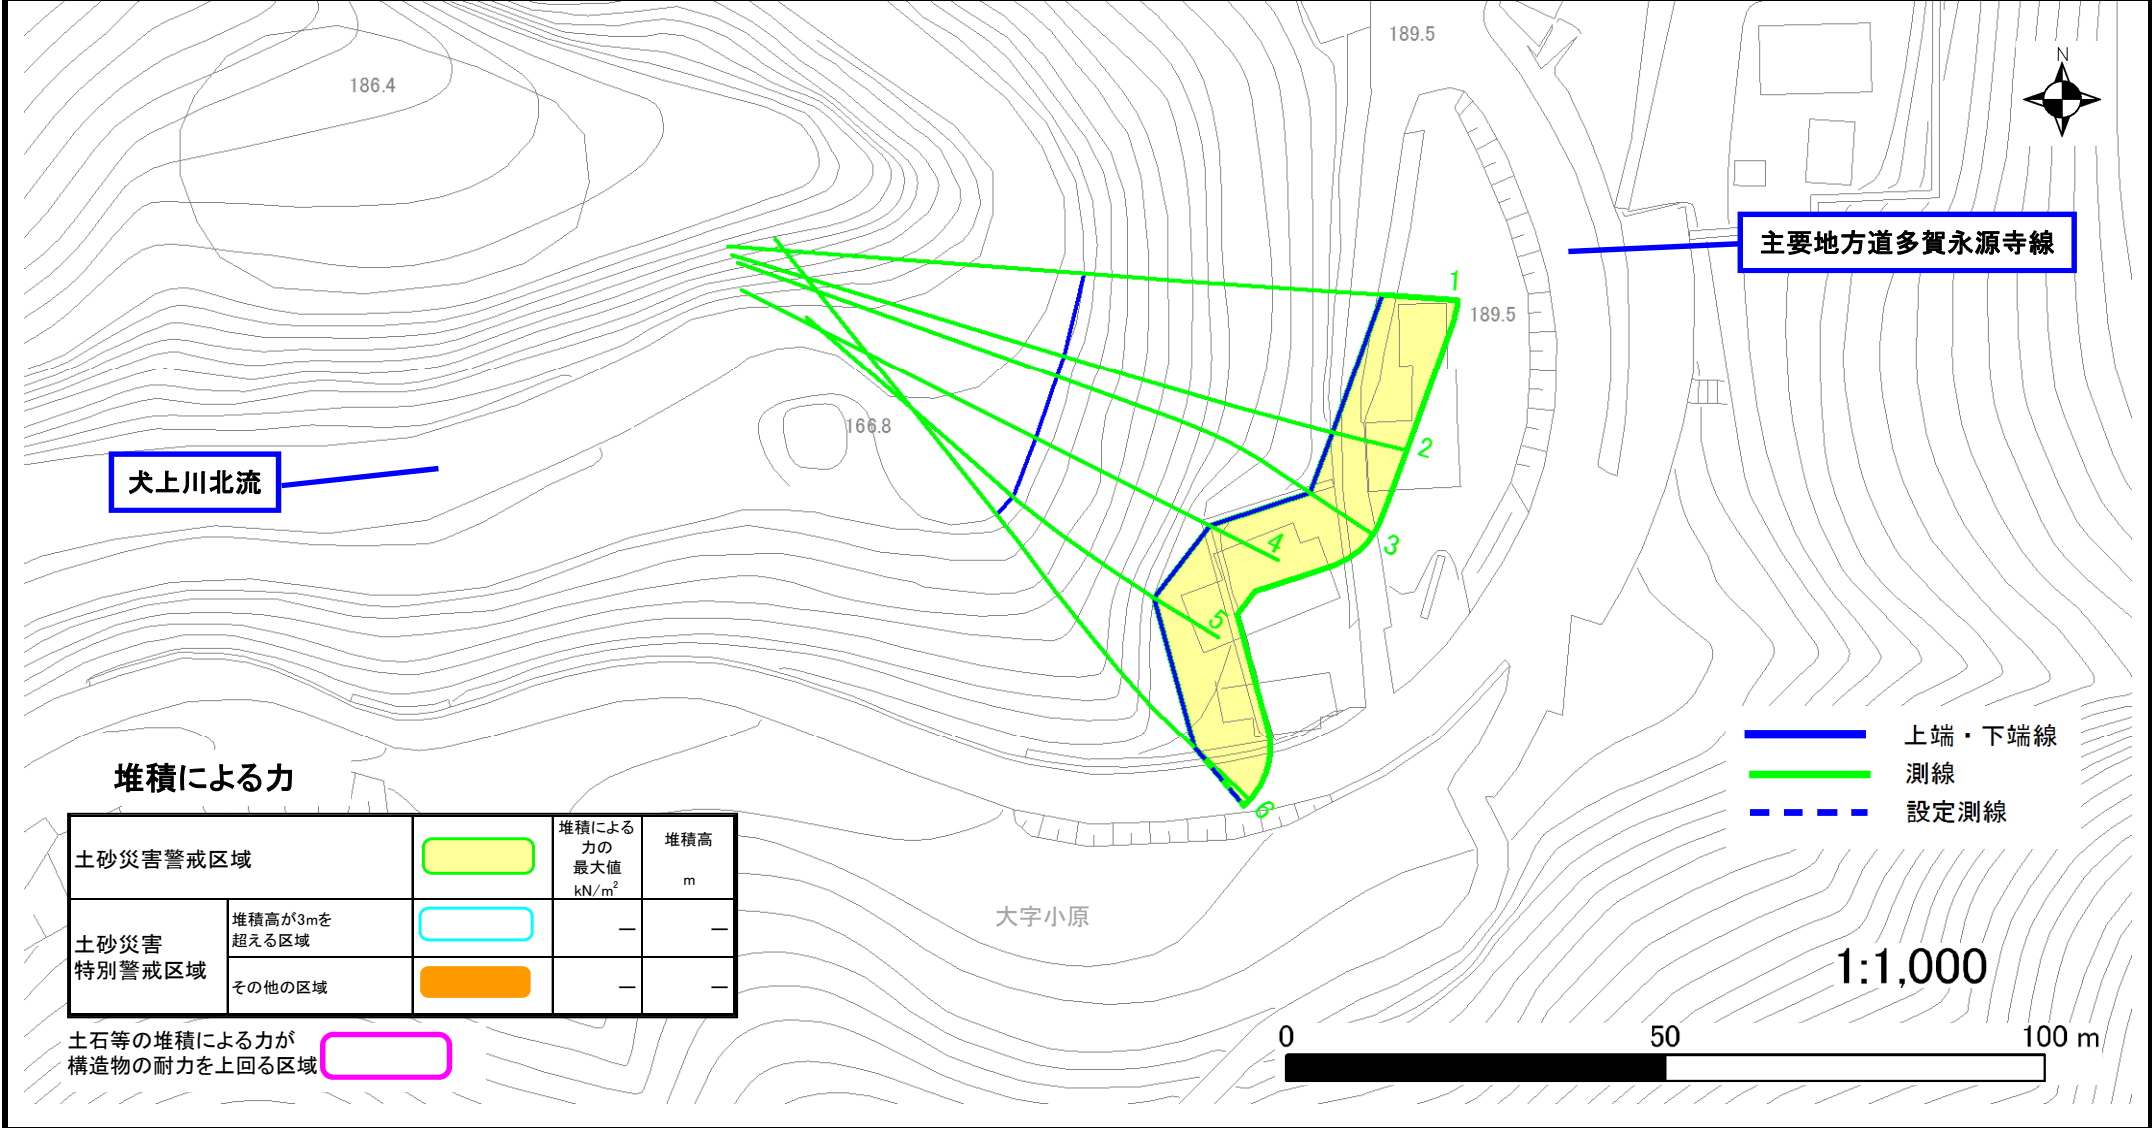
# 土砂災害警戒区域等設定図

## 堆積による力

土砂災害警戒区域		堆積による力の 最大値 kN/m <sup>2</sup>	堆積高 m
	堆積高が3mを 超える区域	—	—
土砂災害 特別警戒区域	その他の区域	—	—

土石等の堆積による力が  
構造物の耐力を上回る区域
