土砂災害警戒区域・土砂災害特別警戒区域 区域図

自然現象の種類	急傾斜地の崩壊
区域番号	II-5903
区域の名称	富之尾(1)
区域の所在地	滋賀県犬上郡多賀町大字富之尾

土砂災害警戒区域等設定図(オルソ画像)

土砂災害警戒区域等設定図

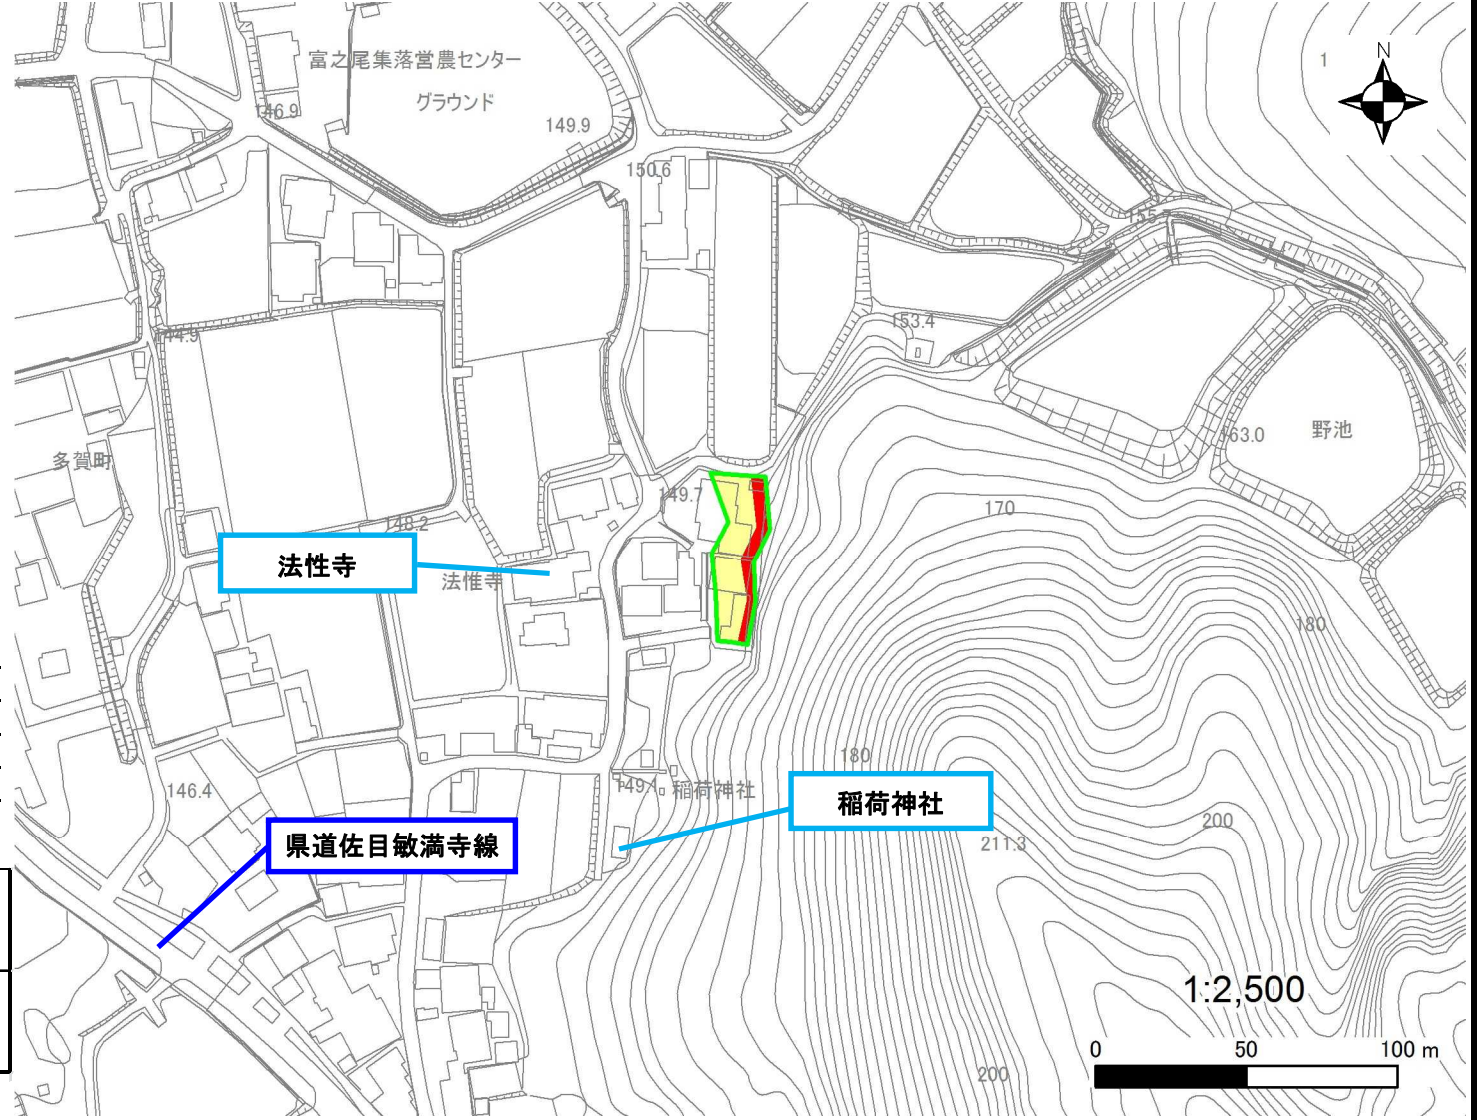
土砂災害警戒区域

土砂災害特別警戒区域

○ この区域図は、空中写真測量による地形図に、実測による区域図を投影したものであり、一部異なって見える場合があります。
詳しくは、土木事務所にお尋ねください。

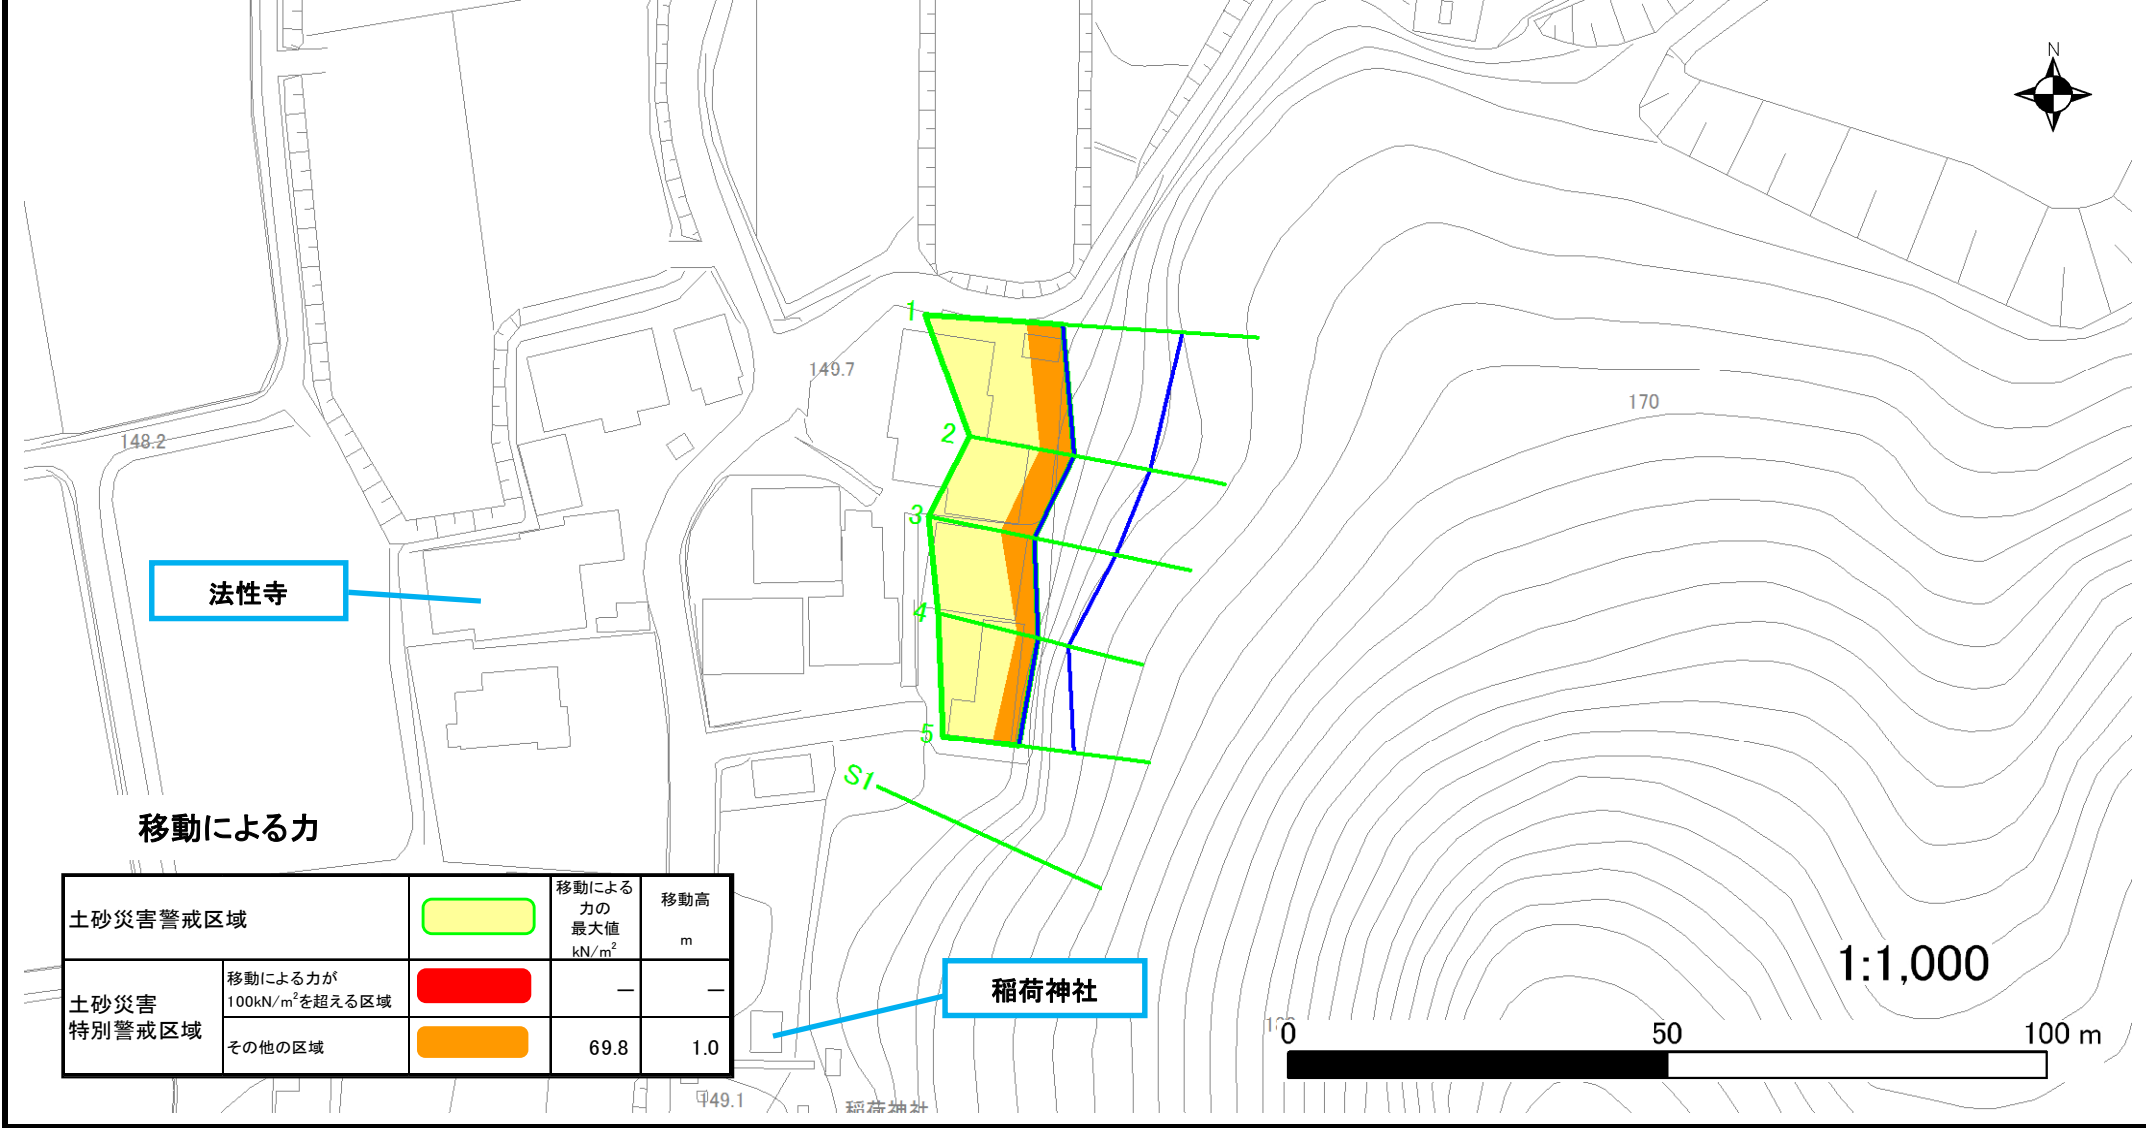
移動による力

土砂災害警戒区域		移動による力の最大値 kN/m ²	移動高 m
土砂災害特別警戒区域	移動による力が100kN/m ² を超える区域		—
	その他の区域		69.8

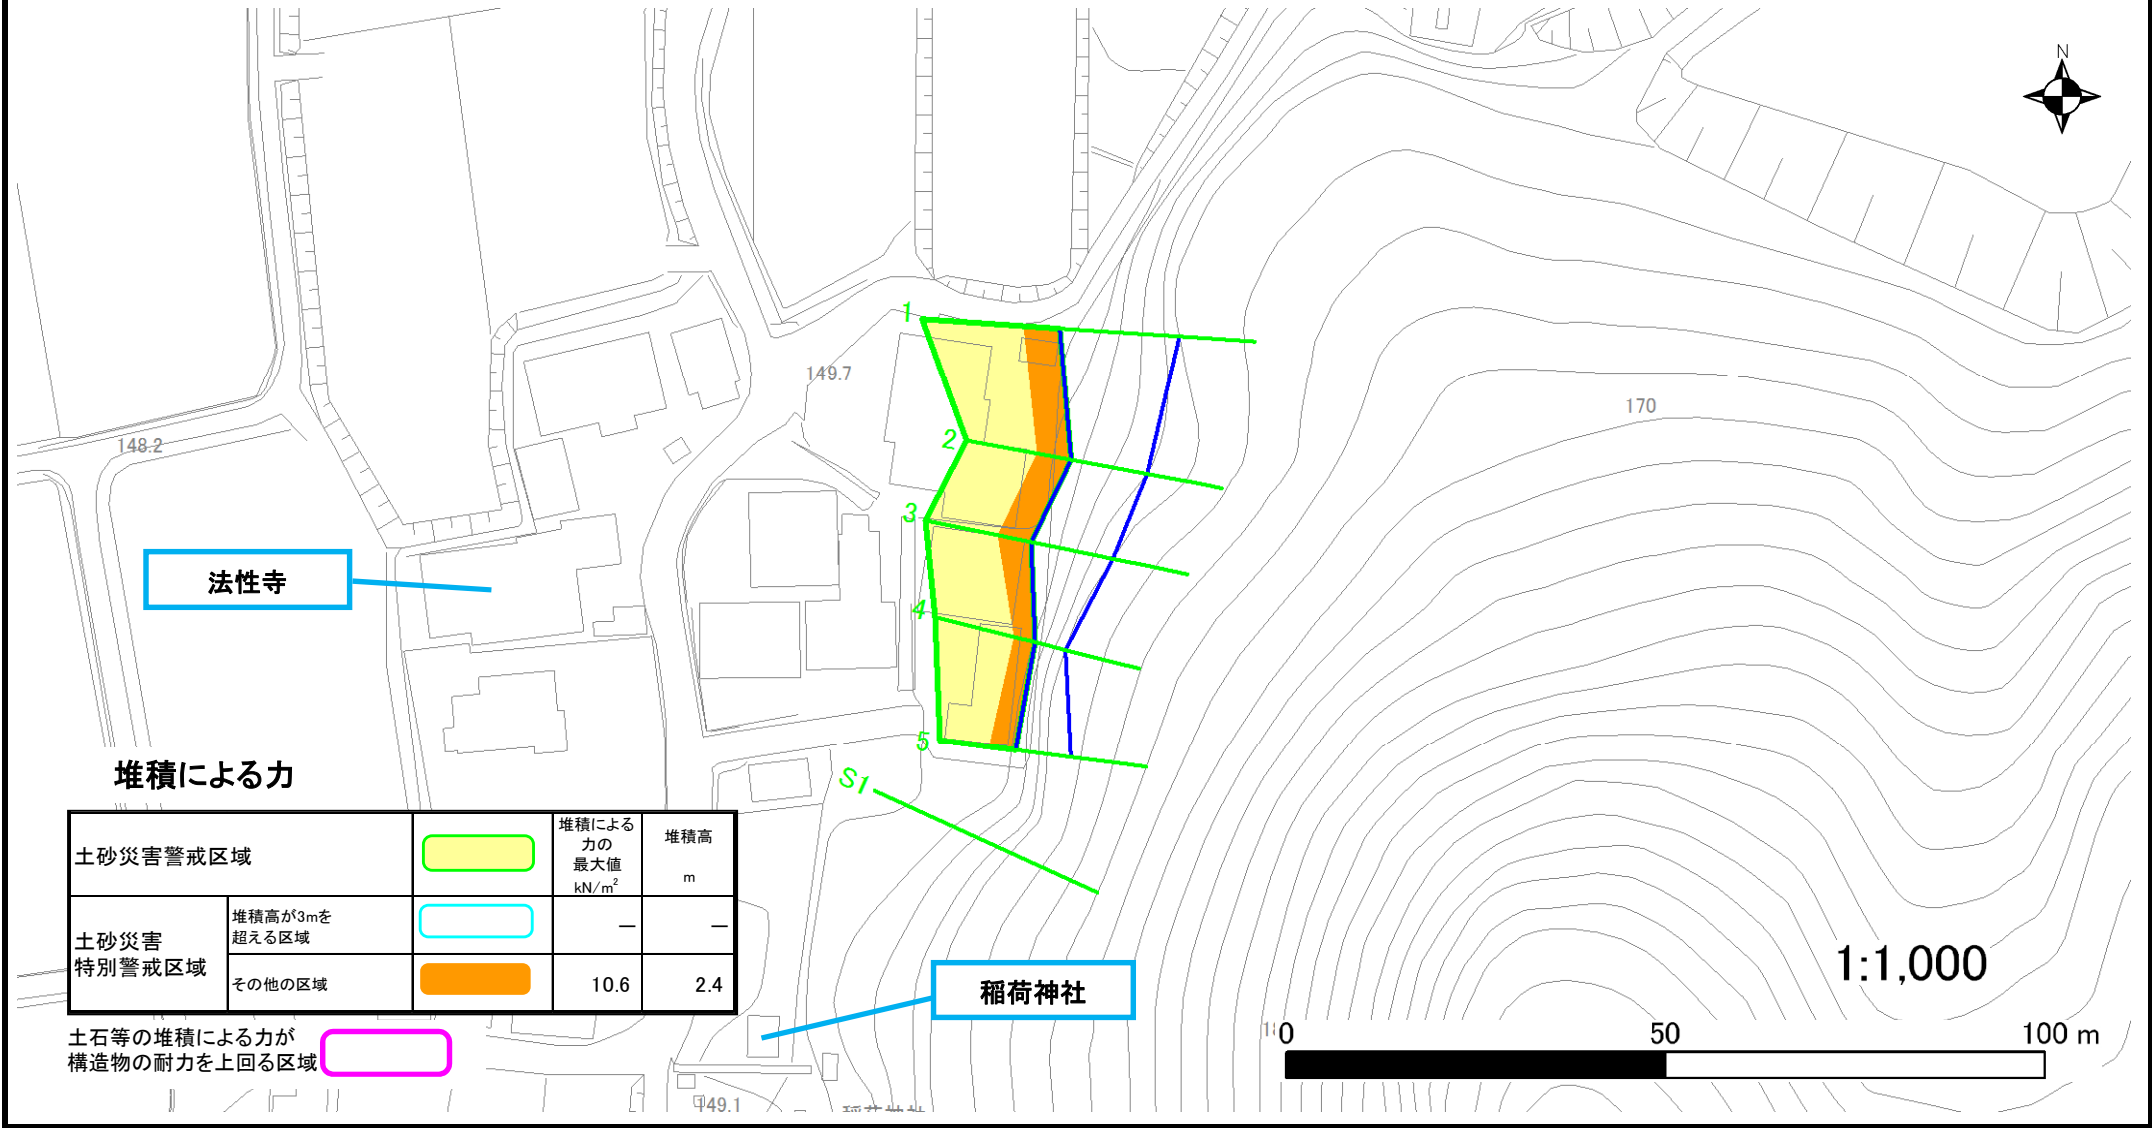
土砂災害警戒区域等設定図

堆積による力

土砂災害警戒区域		堆積による力の最大値 kN/m ²	堆積高 m
土砂災害特別警戒区域	堆積高が3mを超える区域	—	—
	その他の区域	10.6	2.4

土石等の堆積による力が構造物の耐力を上回る区域
