土砂災害警戒区域・土砂災害特別警戒区域 区域図

自然現象の種類	急傾斜地の崩壊
区域番号	Ⅲ-5890
区域の名称	大君ヶ畑(13)
区域の所在地	滋賀県犬上郡多賀町大字大君ヶ畑

土砂災害警戒区域等設定図

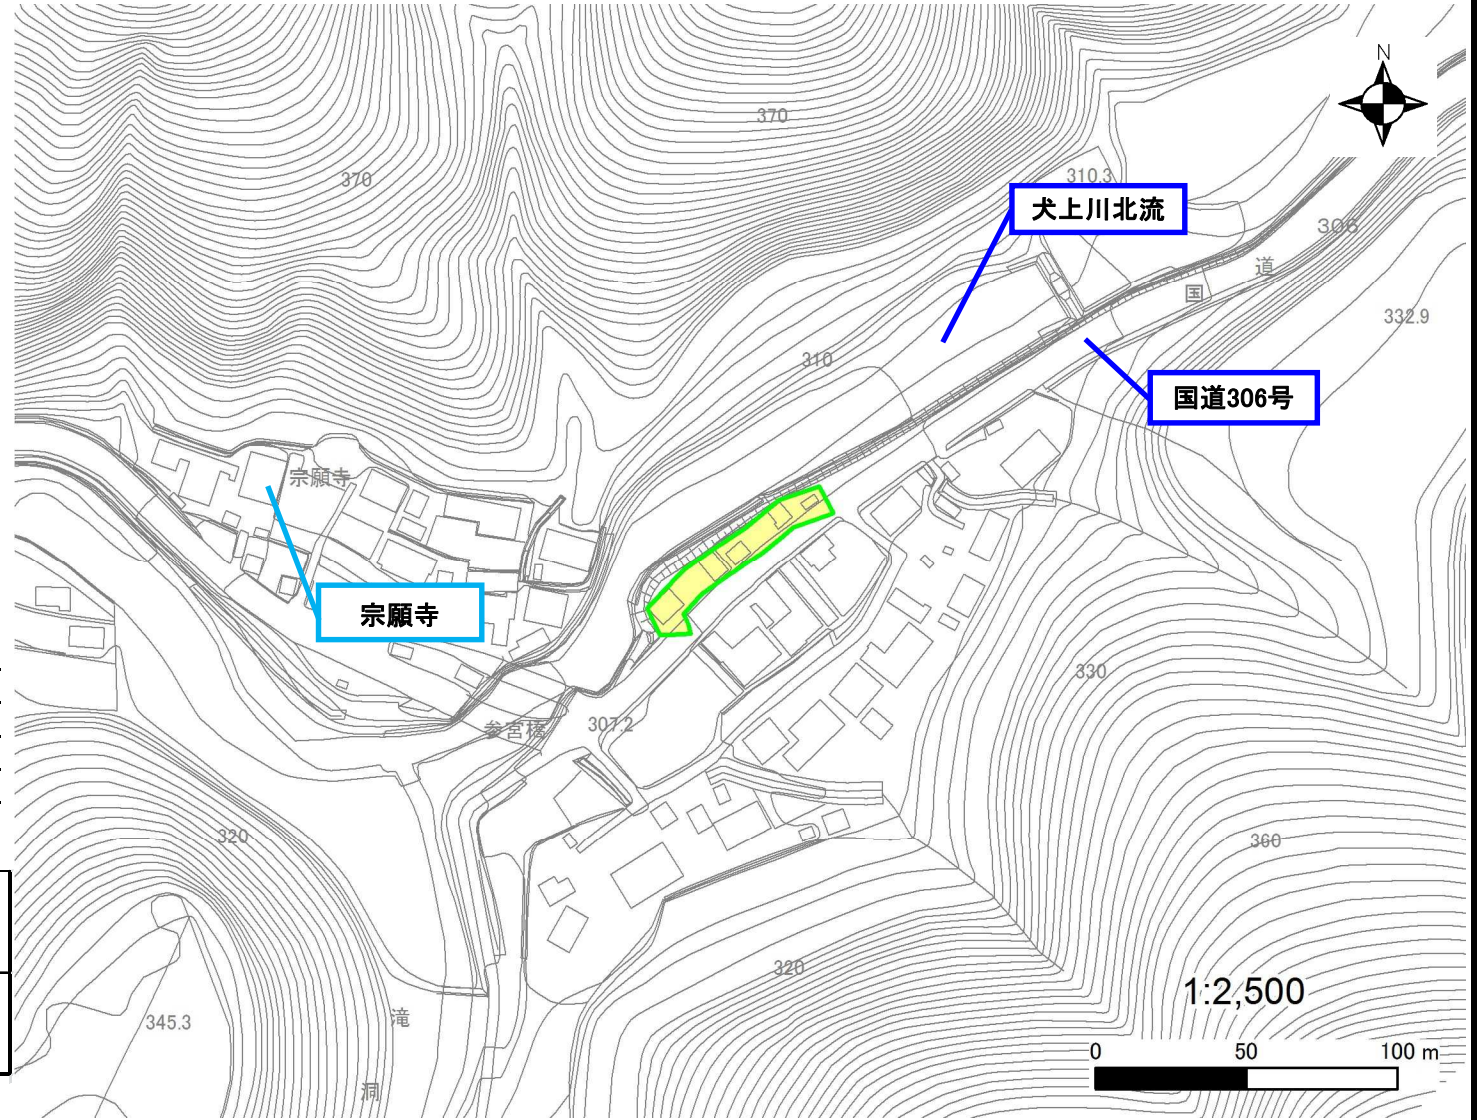
土砂災害警戒区域等設定図(オルソ画像)

土砂災害警戒区域	
土砂災害特別警戒区域

○ この区域図は、空中写真測量による地形図に、実測による区域図を投影したものであり、一部異なって見える場合があります。
 詳しくは、土木事務所にお尋ねください。

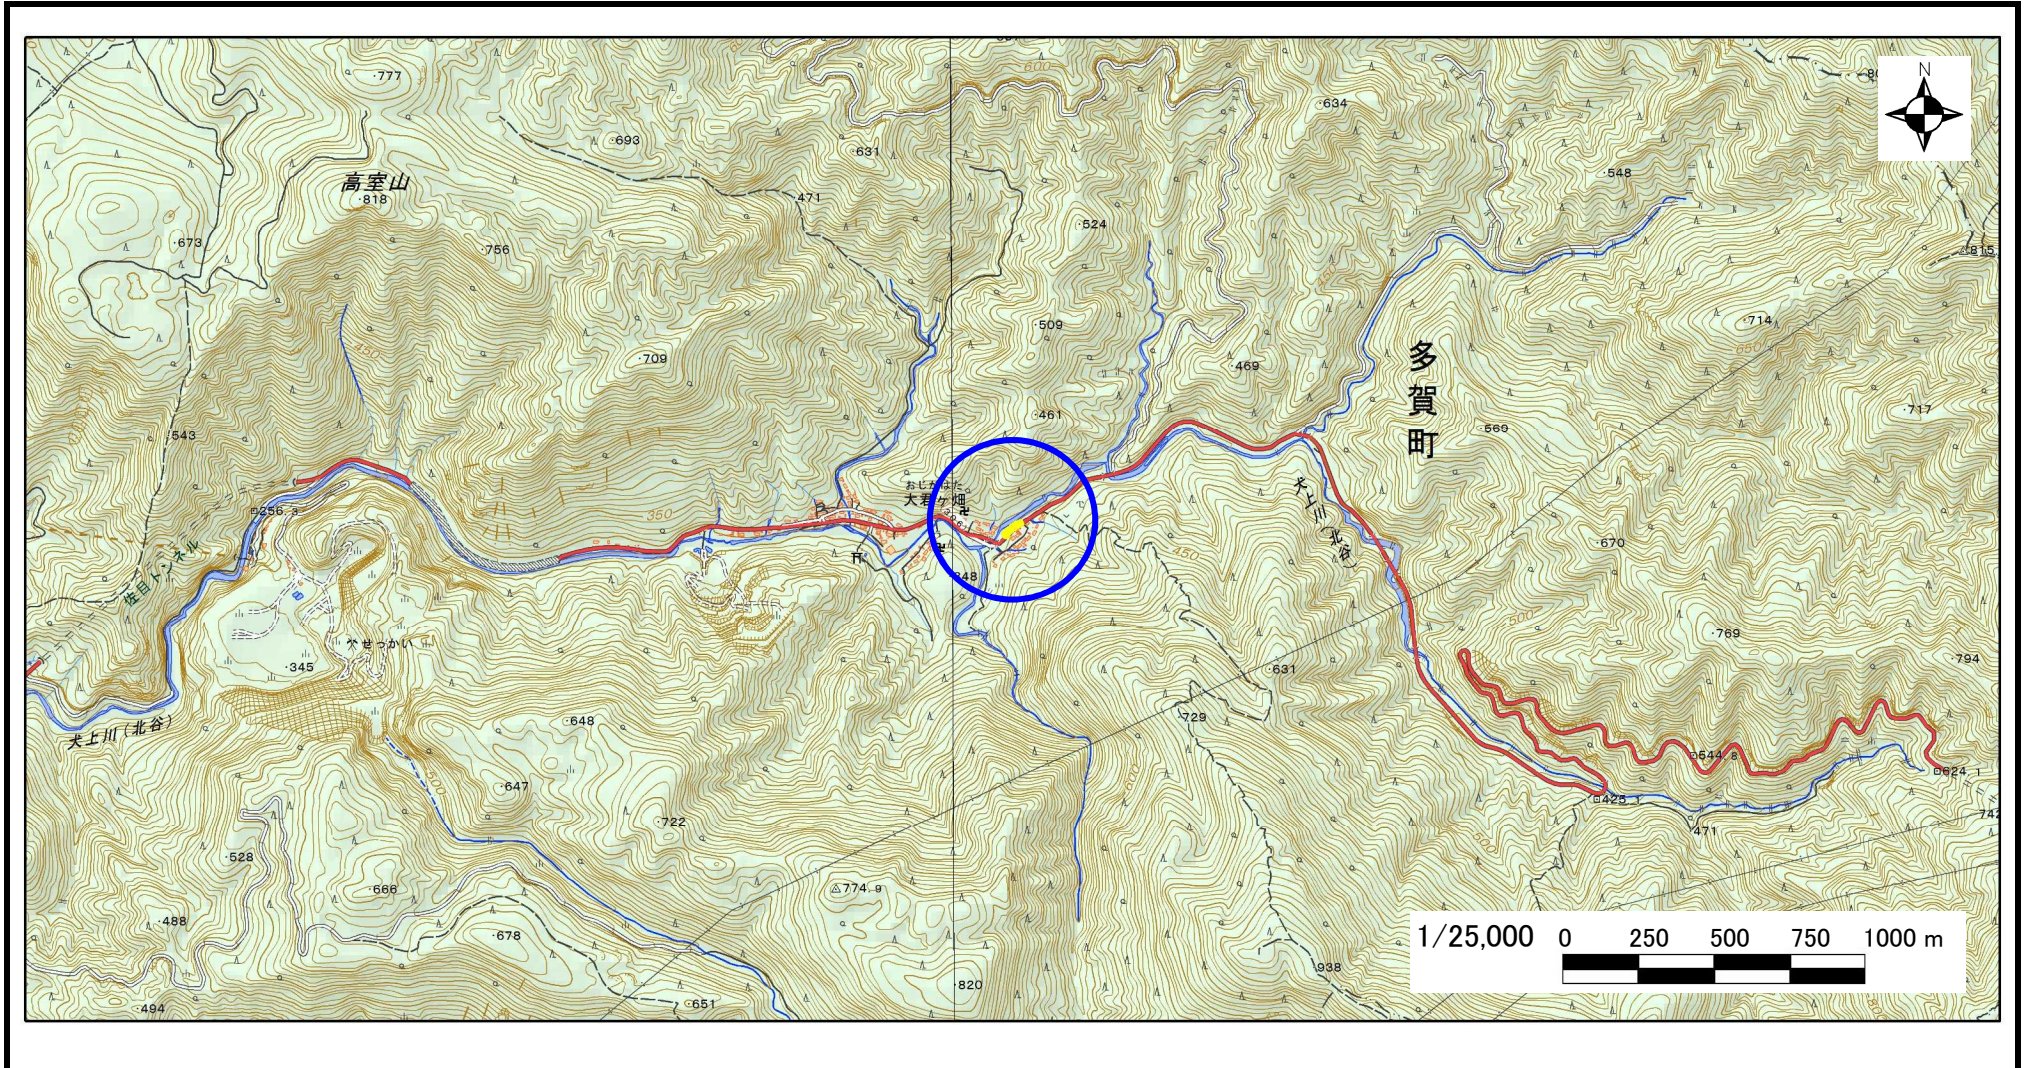
急傾斜地位置図(S=1/25,000)

急傾斜地の位置図

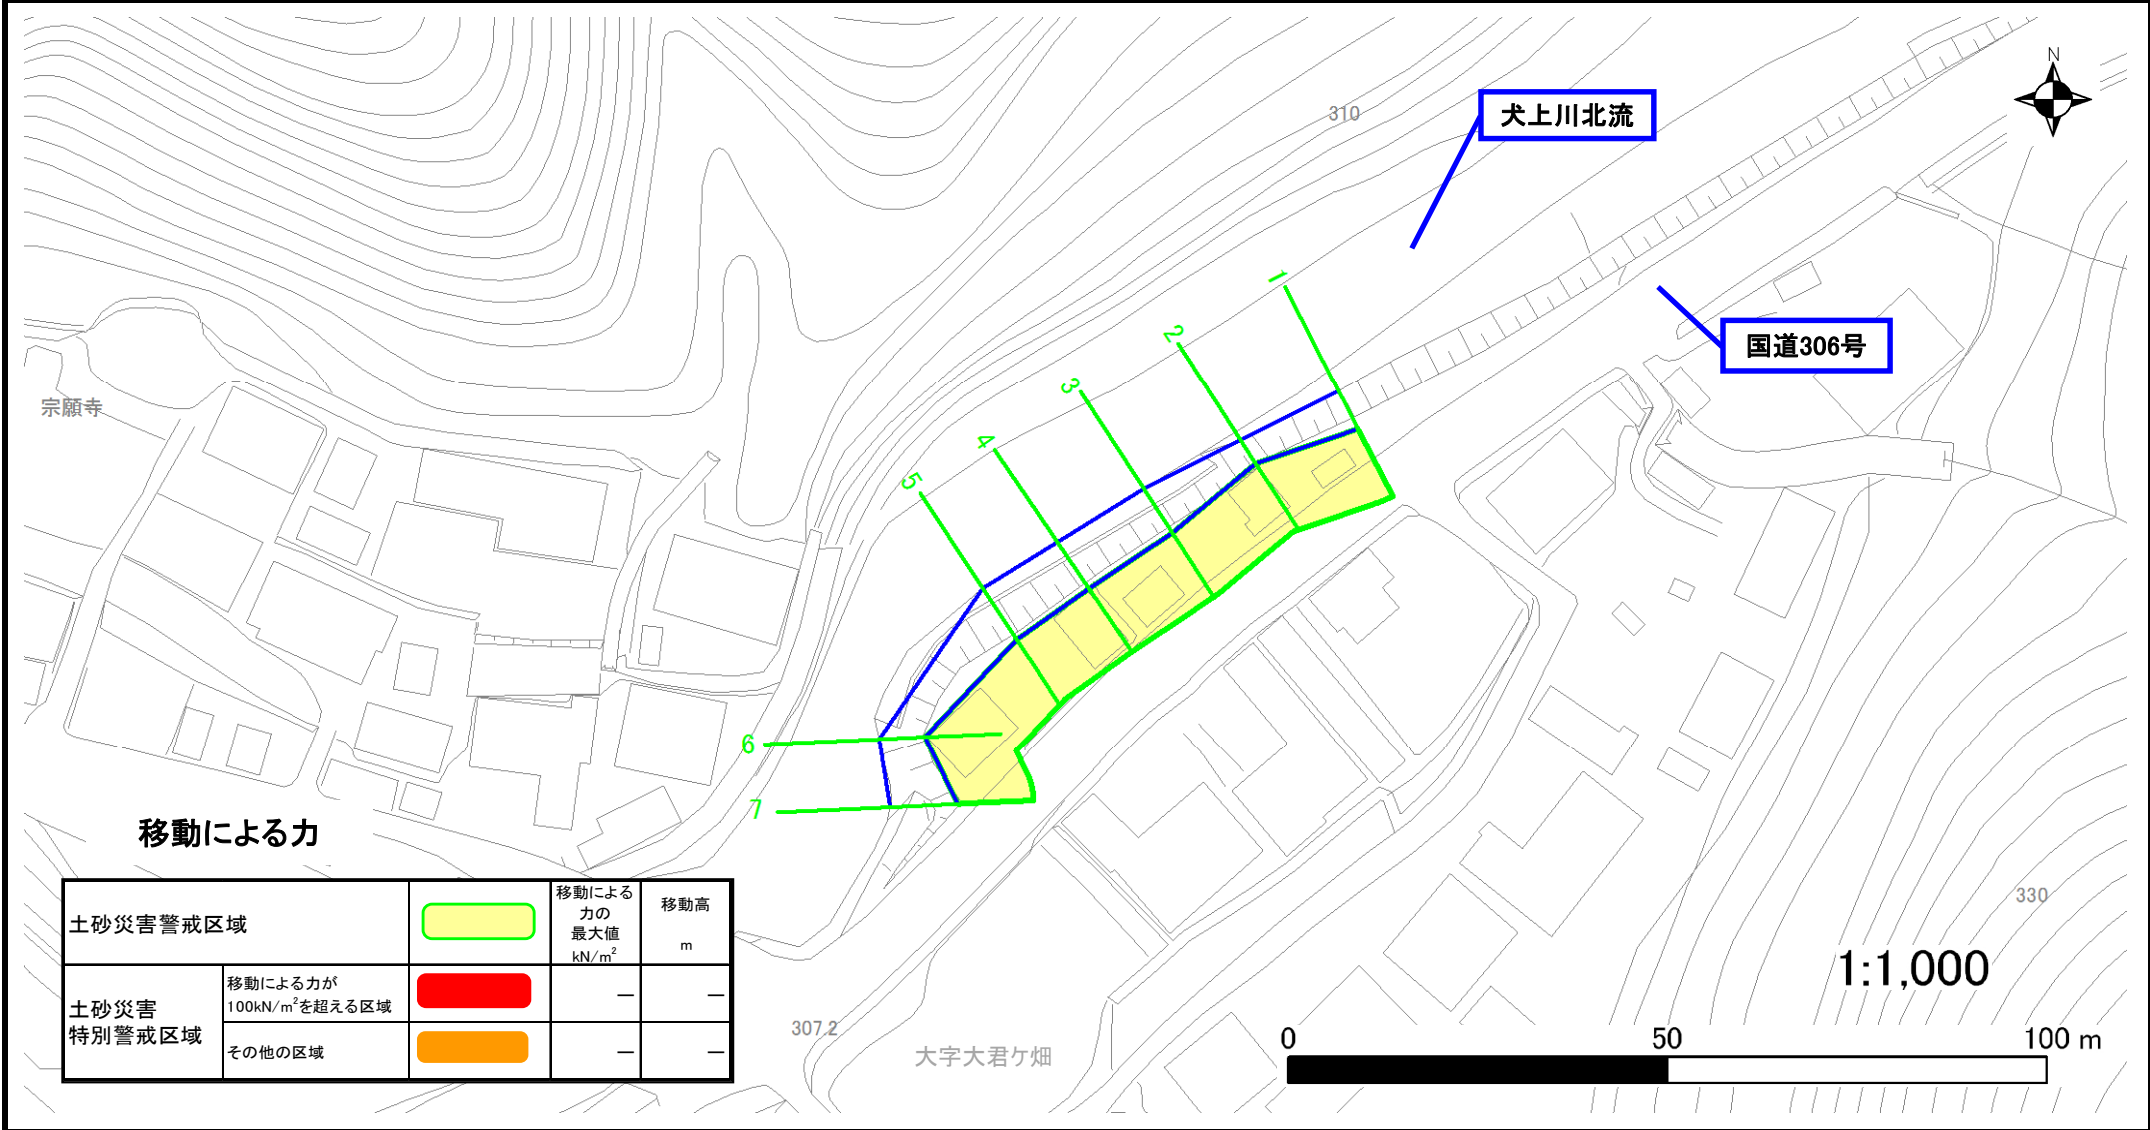
移動による力

土砂災害警戒区域		移動による力の最大値 kN/m ²	移動高 m
土砂災害特別警戒区域	移動による力が100kN/m ² を超える区域		-
	その他の区域		-

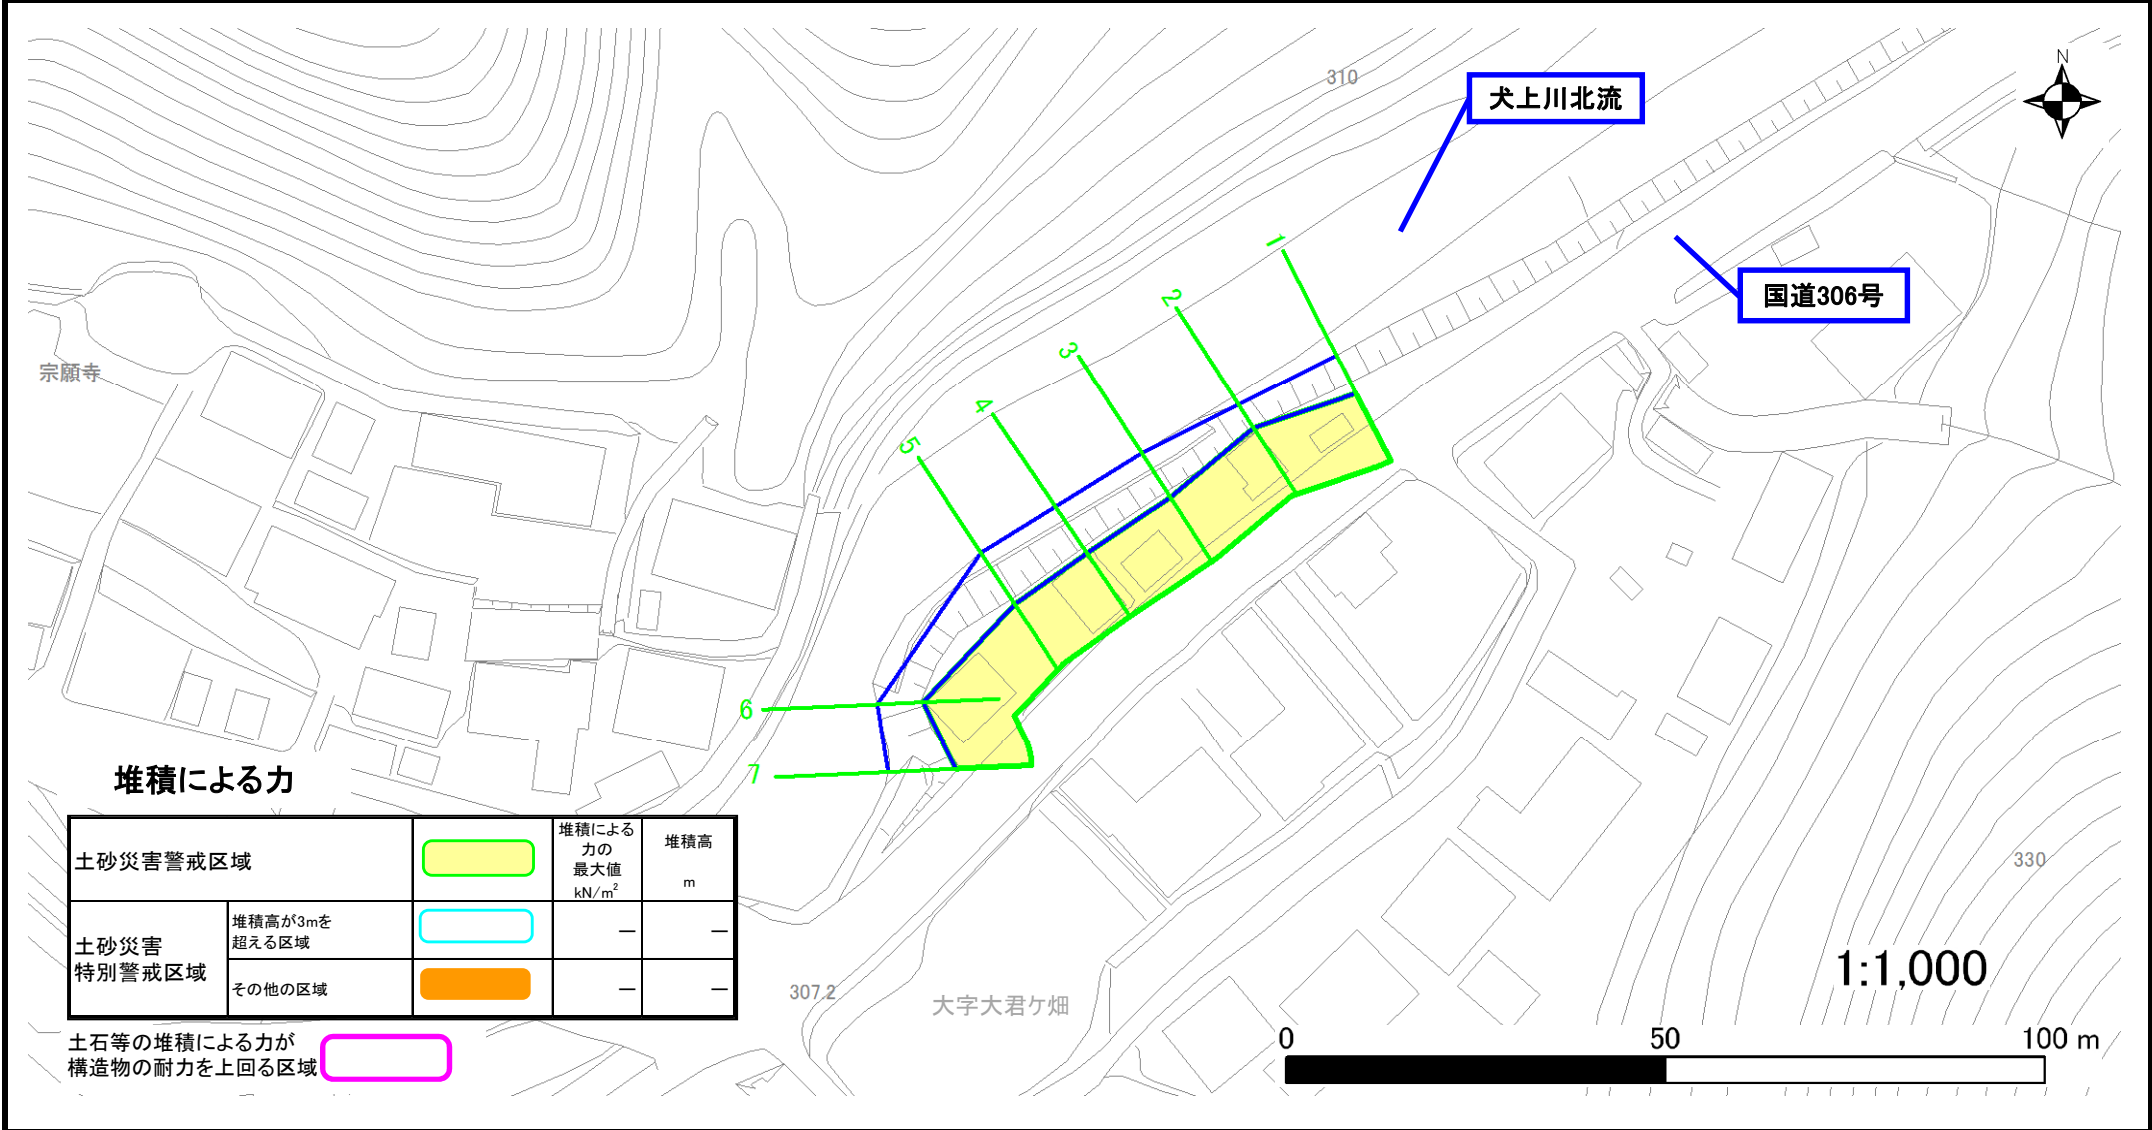
堆積による力

土砂災害警戒区域		堆積による力の最大値 kN/m ²	堆積高 m
土砂災害特別警戒区域	堆積高が3mを超える区域	—	—
	その他の区域	—	—

土石等の堆積による力が構造物の耐力を上回る区域
