土砂災害警戒区域・土砂災害特別警戒区域 区域図

自然現象の種類	急傾斜地の崩壊
区域番号	II-6868
区域の名称	日光寺4
区域の所在地	滋賀県米原市日光寺

土砂災害警戒区域等設定図

箇所番号	II-6868	箇所名	日光寺4	所在地	滋賀県米原市日光寺
------	---------	-----	------	-----	-----------

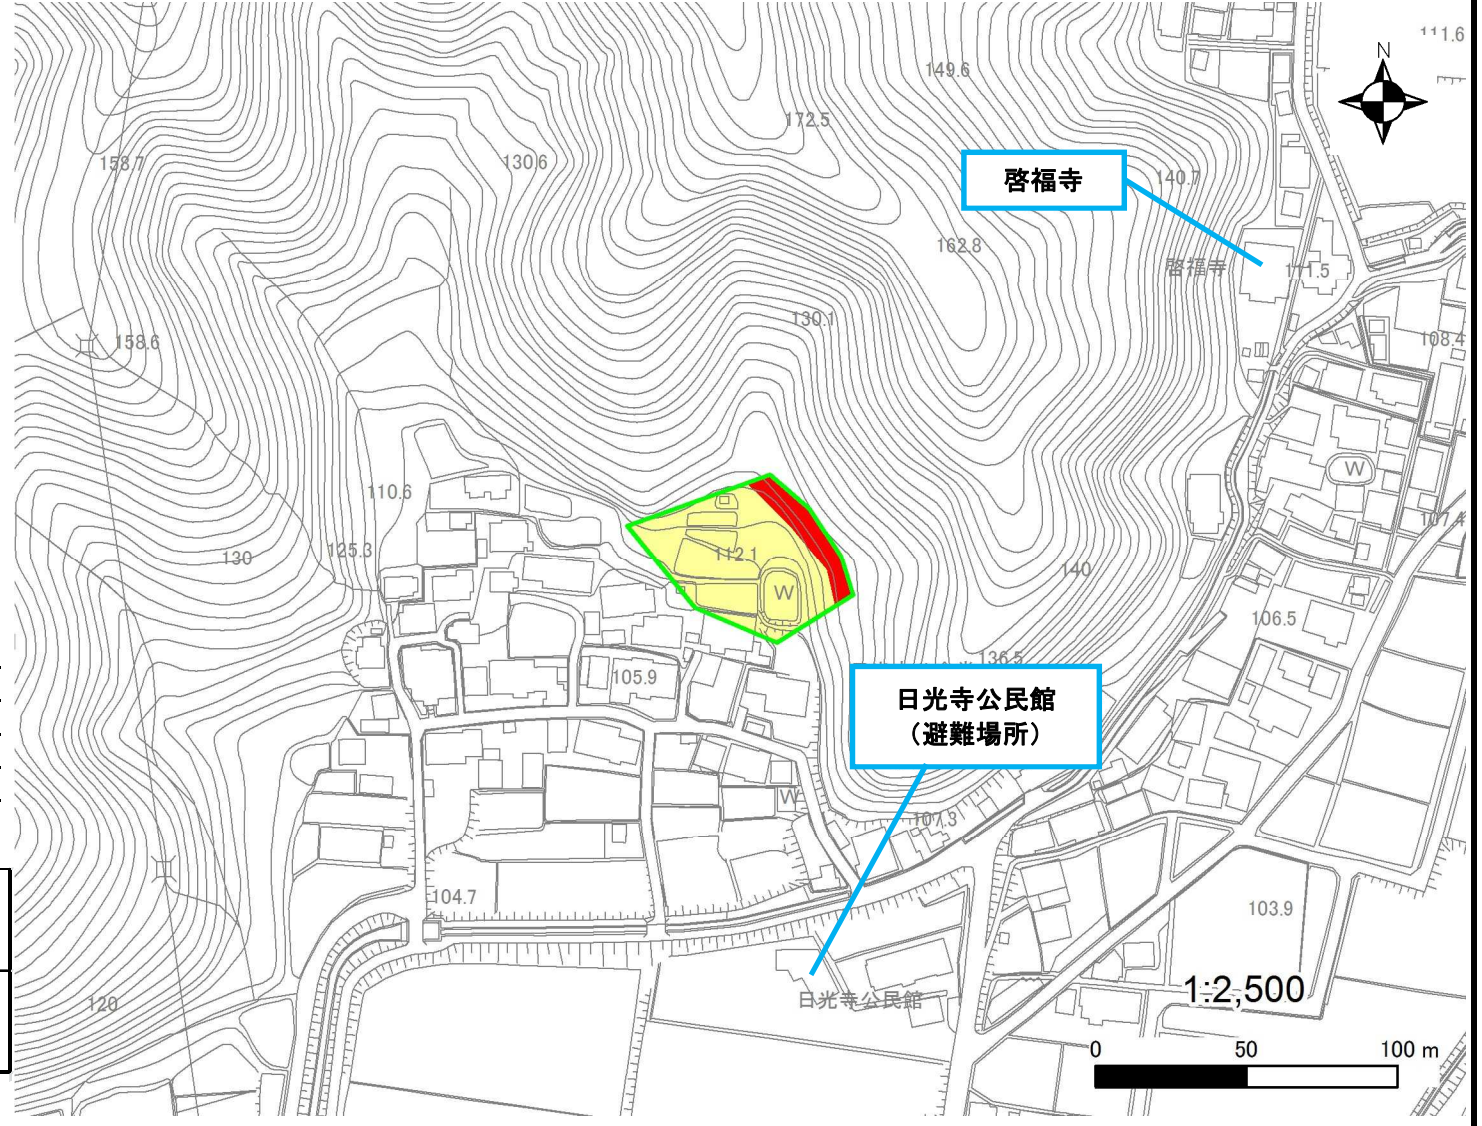
土砂災害警戒区域	
土砂災害特別警戒区域

○ この区域図は、空中写真測量による地形図に、実測による区域図を投影したものであり、一部異なって見える場合があります。
 詳しくは、土木事務所にお尋ねください。

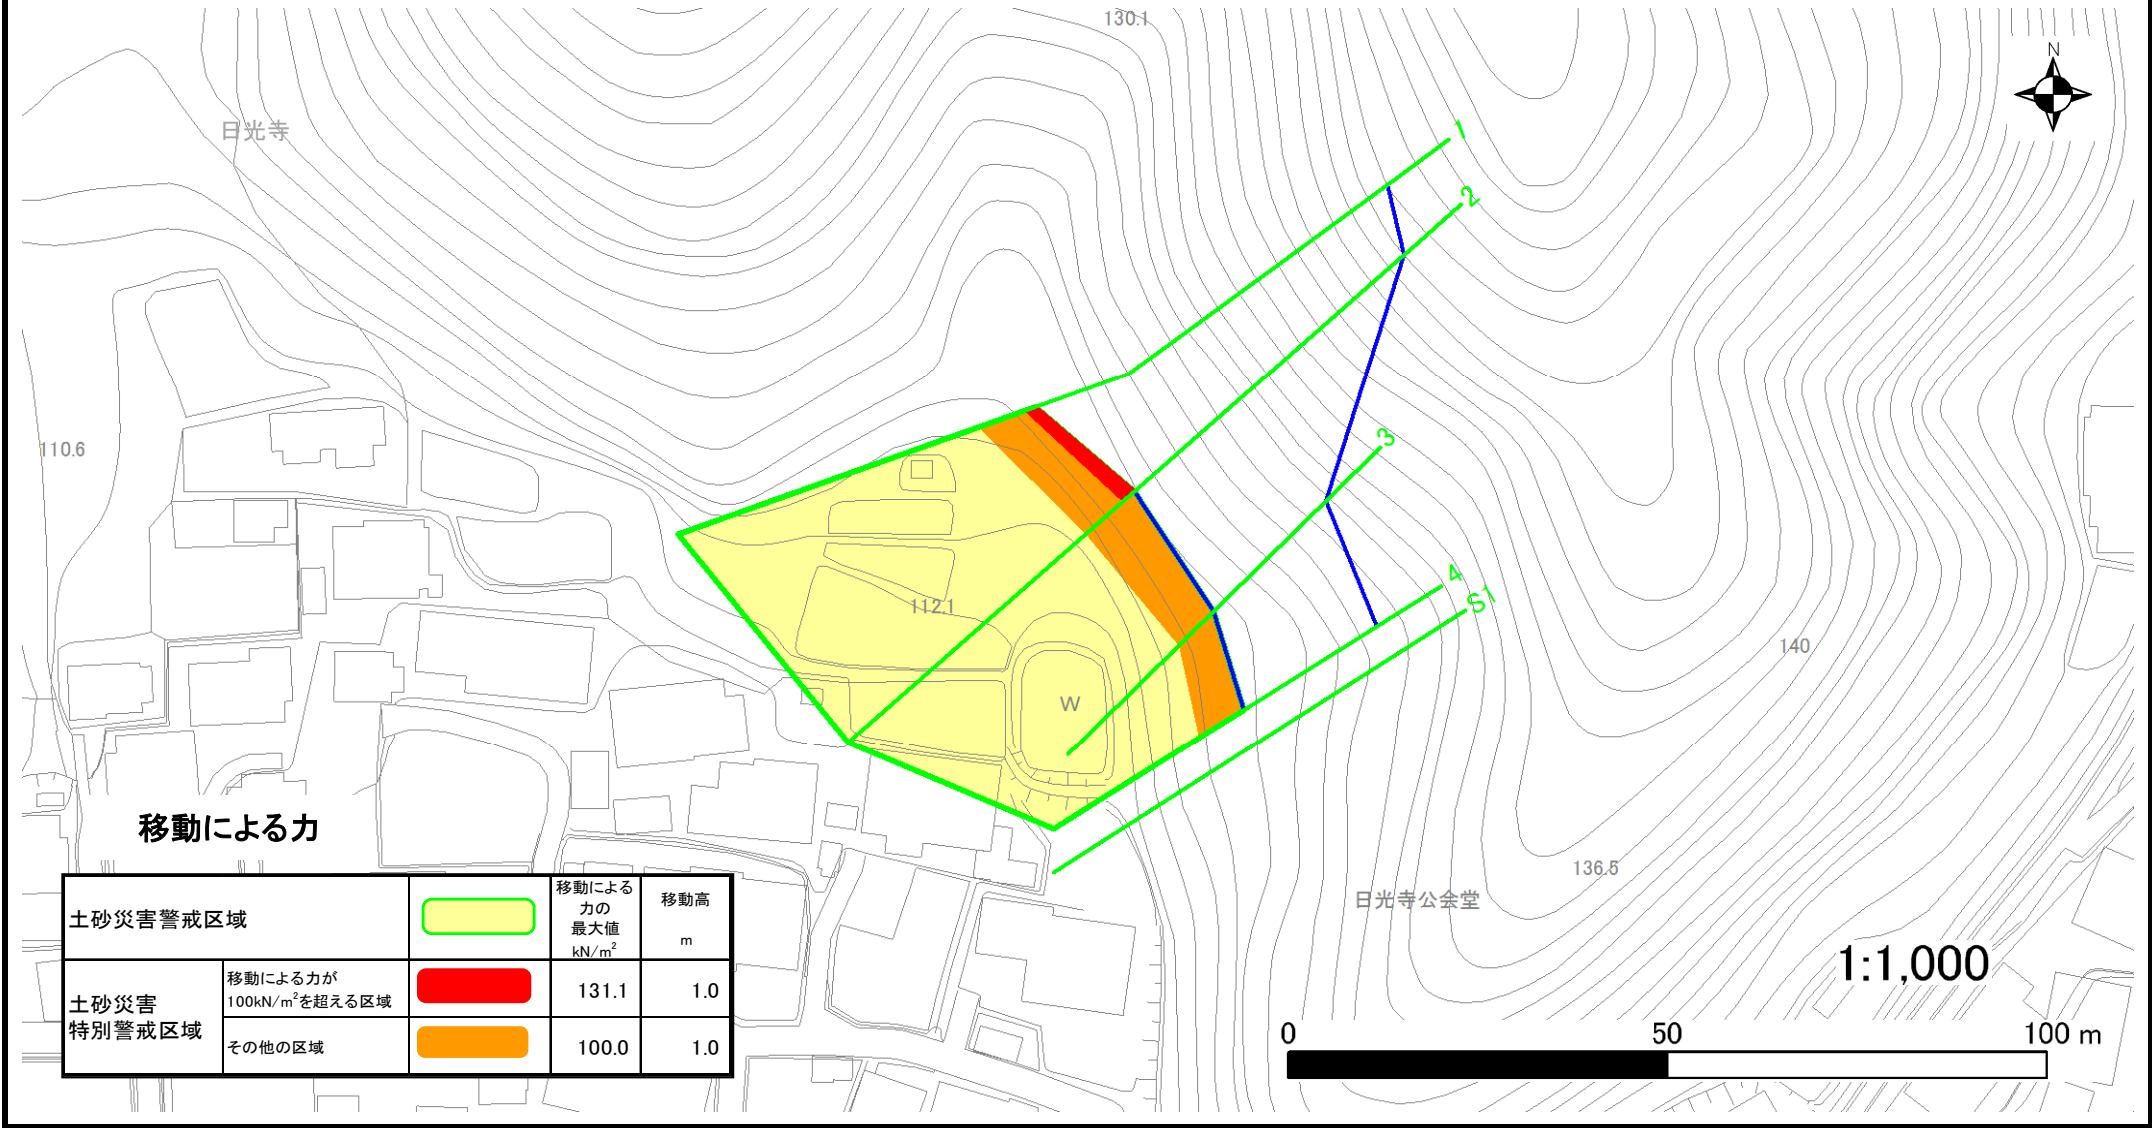
移動による力

土砂災害警戒区域		移動による力の最大値 kN/m ²	移動高 m
土砂災害特別警戒区域	移動による力が100kN/m ² を超える区域	131.1	1.0
	その他の区域	100.0	1.0

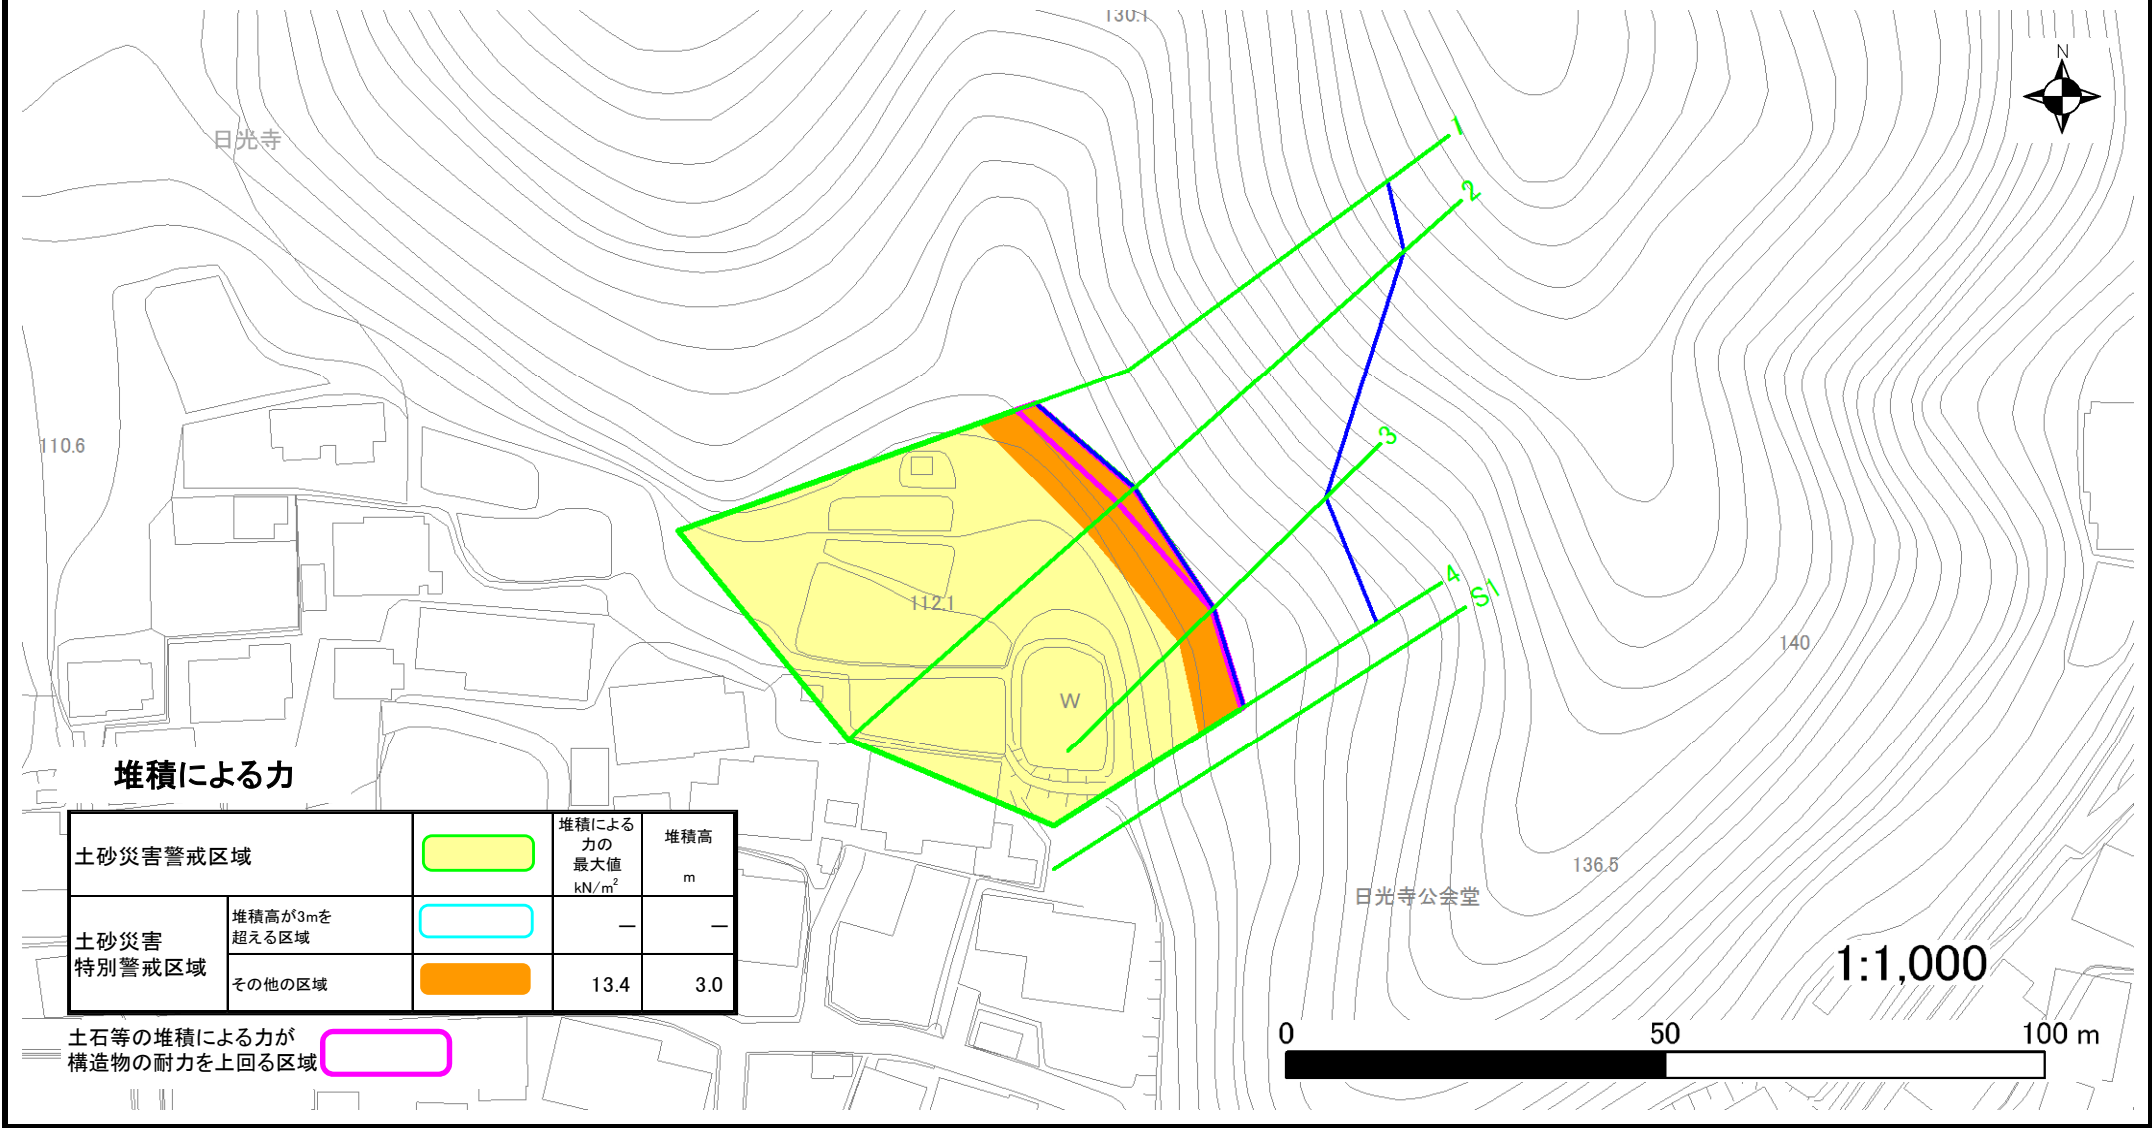
堆積による力

土砂災害警戒区域		堆積による力の最大値 kN/m ²	堆積高 m
土砂災害特別警戒区域	堆積高が3mを超える区域	—	—
	その他の区域	13.4	3.0

土石等の堆積による力が構造物の耐力を上回る区域
