土砂災害特別警戒区域

土砂災害警戒区域

土砂災害警戒区域・土砂災害特別警戒区域 区域図

自然現象の種類	急傾斜地の崩壊
区域番号	I-6866
区域の名称	日光寺5
区域の所在地	滋賀県米原市日光寺

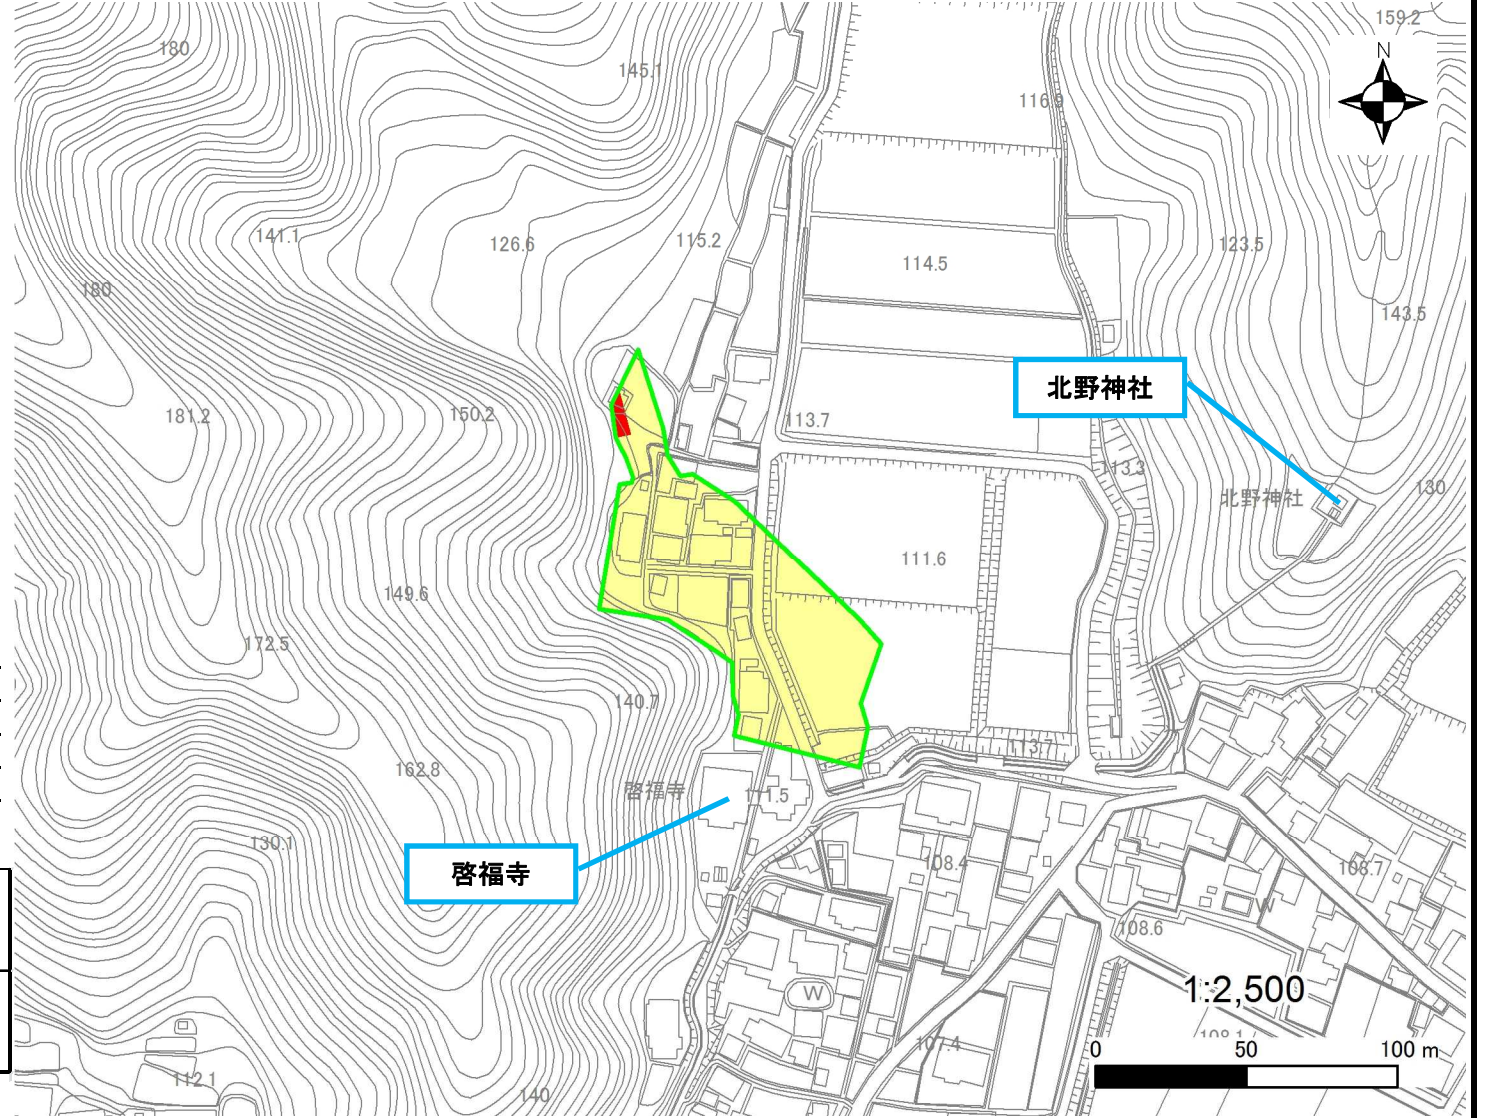
土砂災害警戒区域	
土砂災害特別警戒区域

○ この区域図は、空中写真測量による地形図に、実測による区域図を投影したものであり、一部異なって見える場合があります。
 詳しくは、土木事務所にお尋ねください。

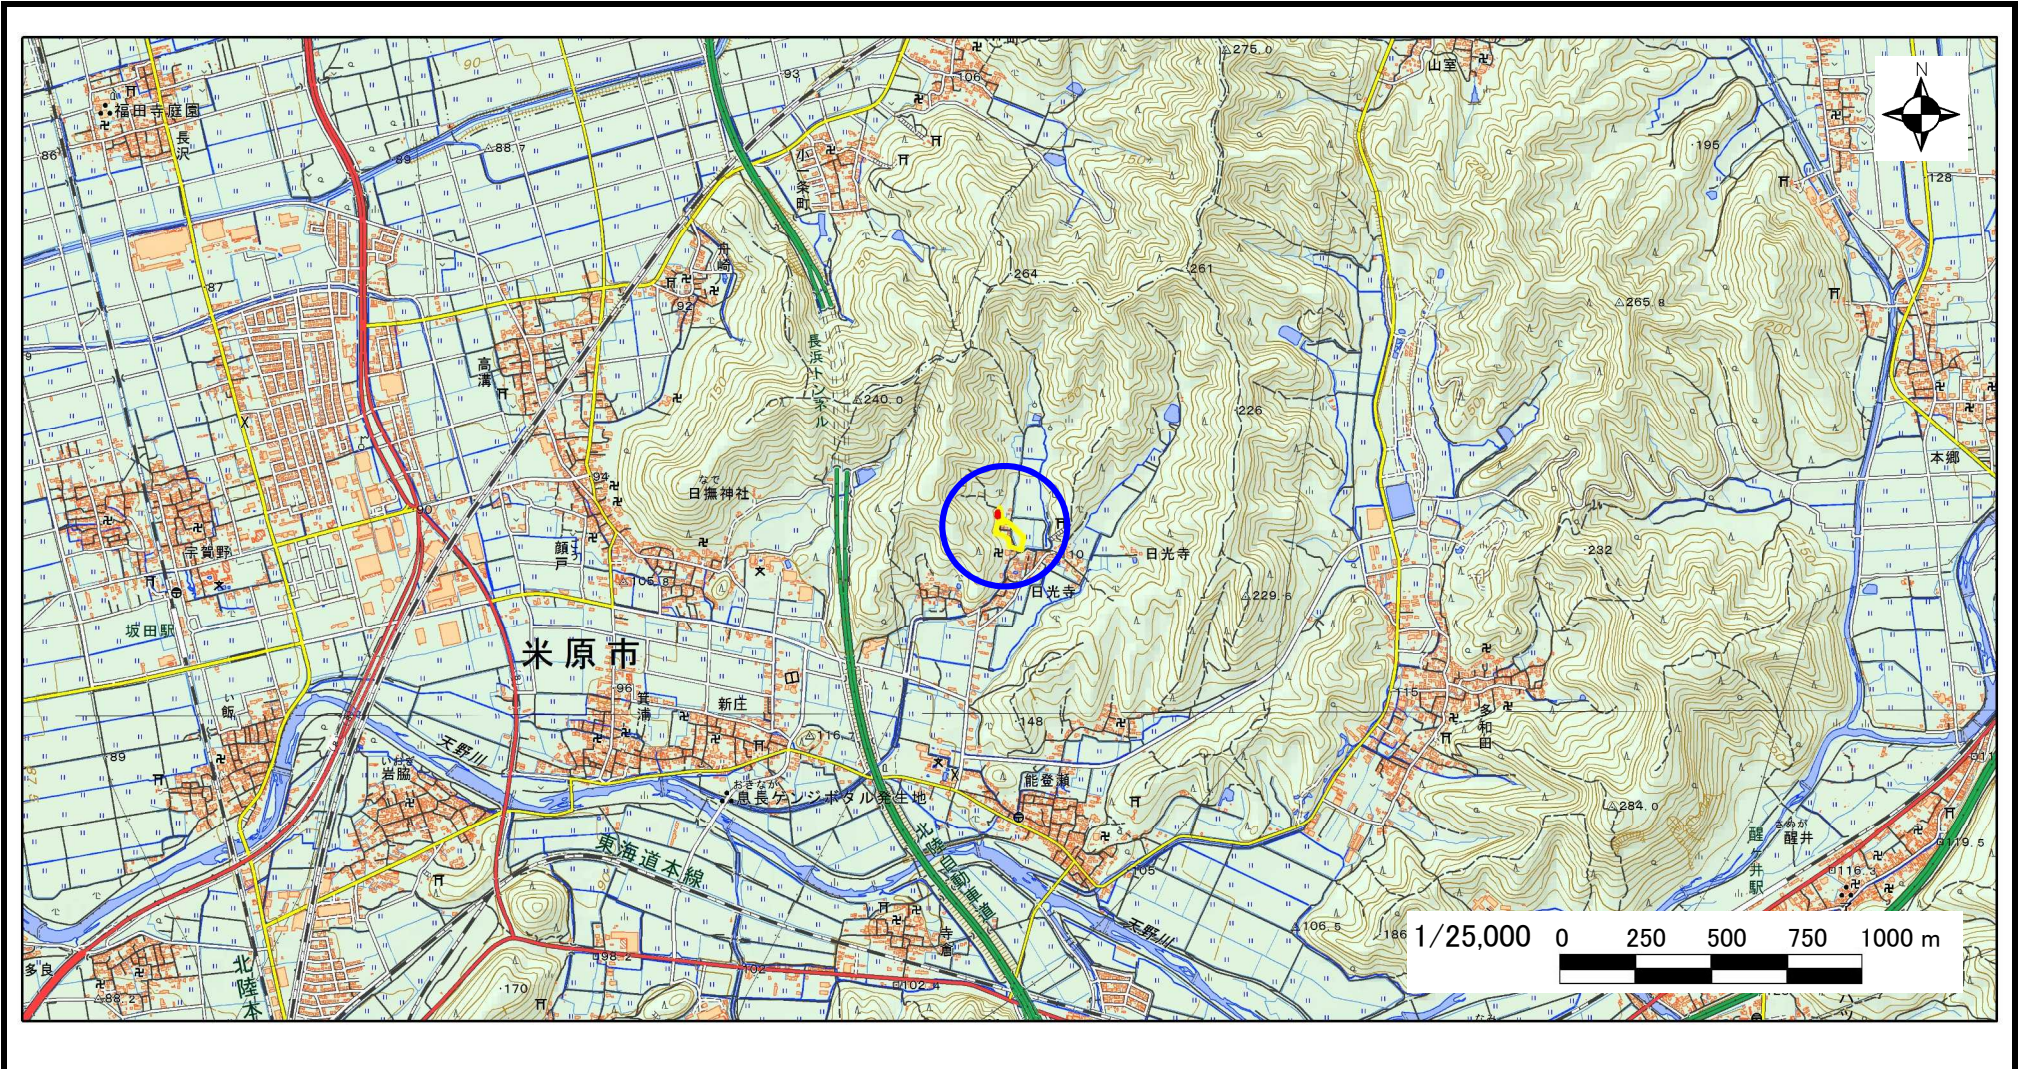
急傾斜地位置図(S=1/25,000)

急傾斜地の位置図

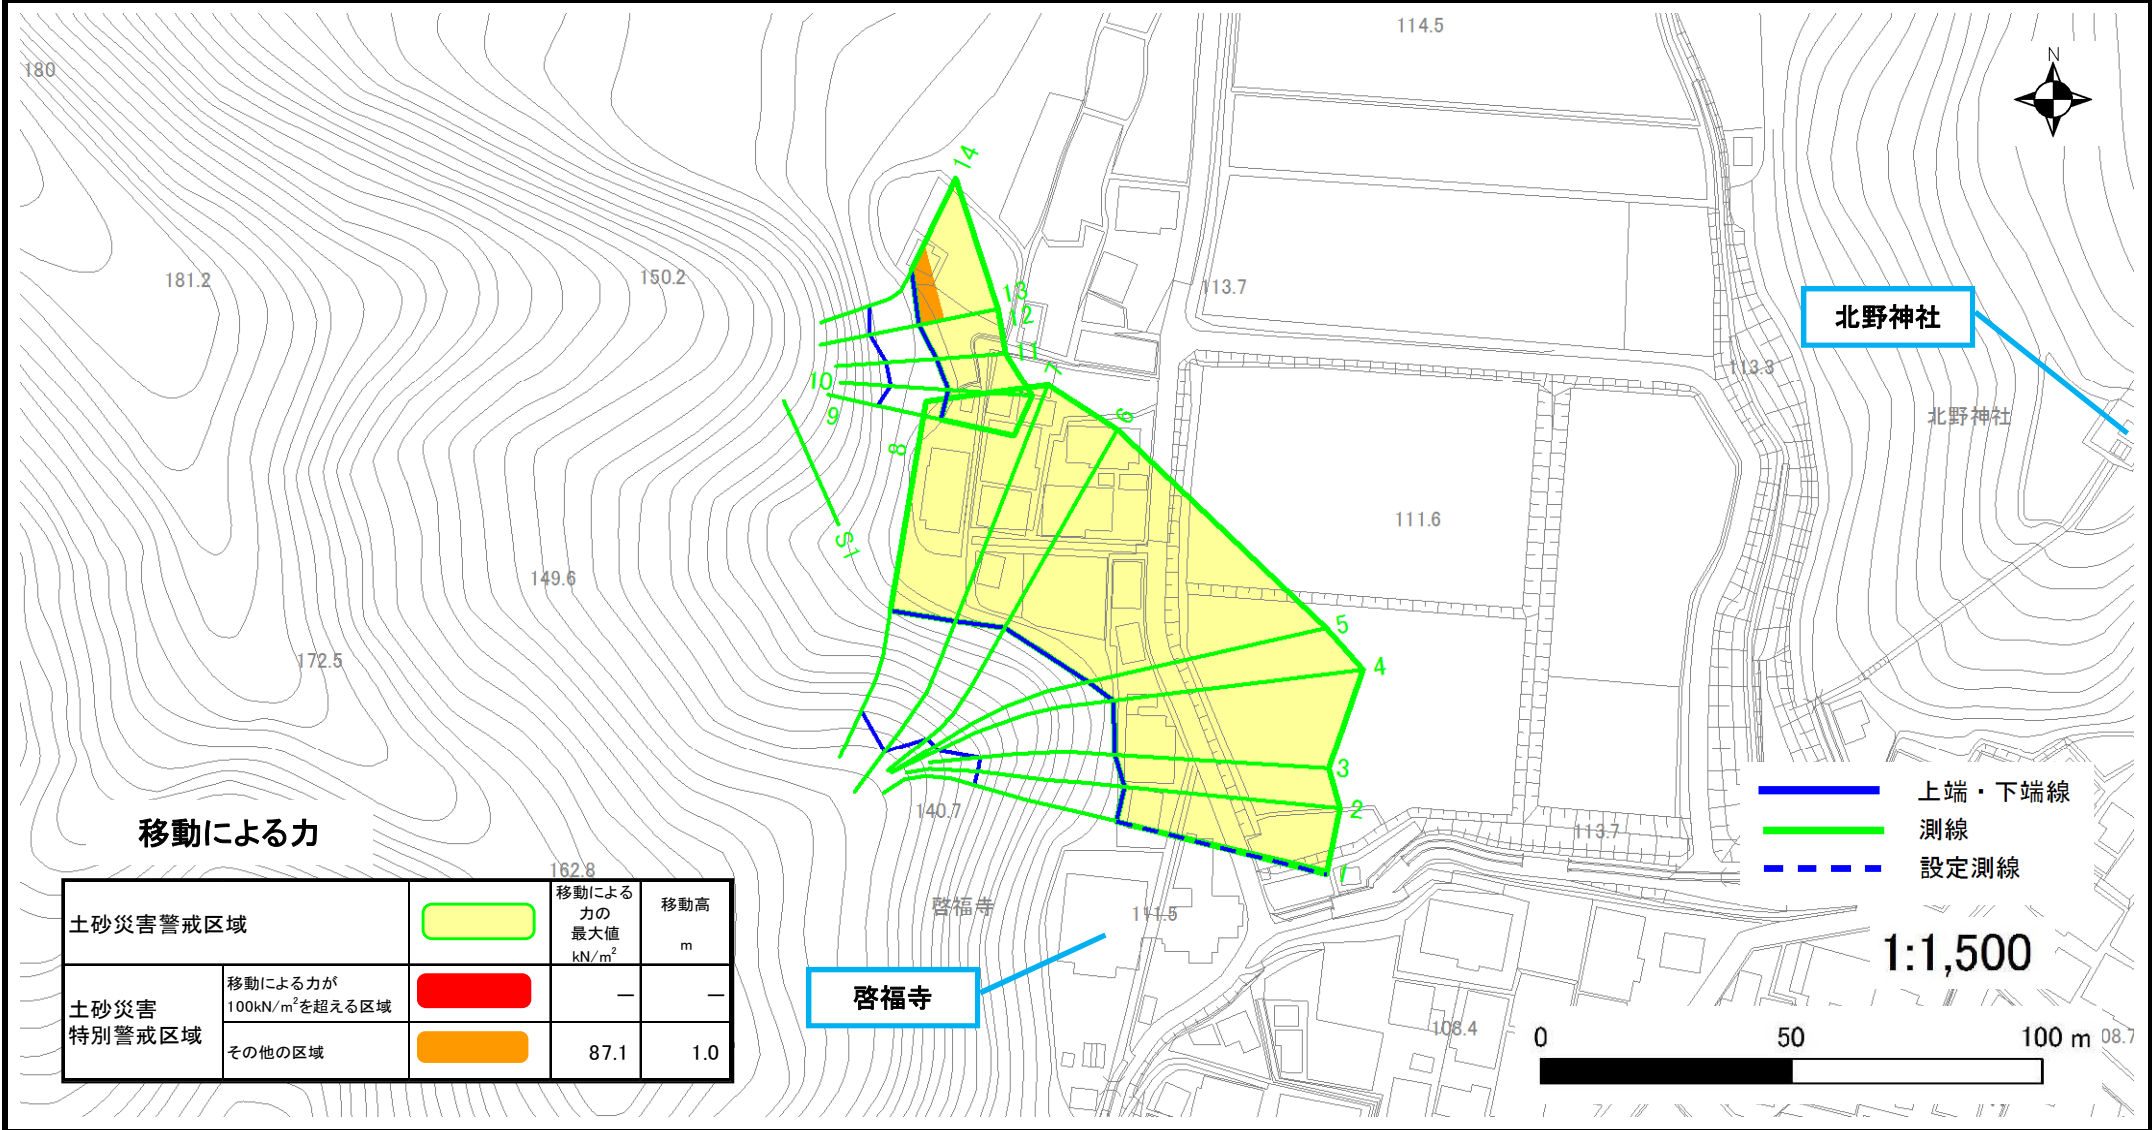
土砂災害警戒区域等設定図

移動による力

土砂災害警戒区域		移動による力の最大値 kN/m ²	移動高 m
土砂災害特別警戒区域	移動による力が100kN/m ² を超える区域		—
	その他の区域		87.1

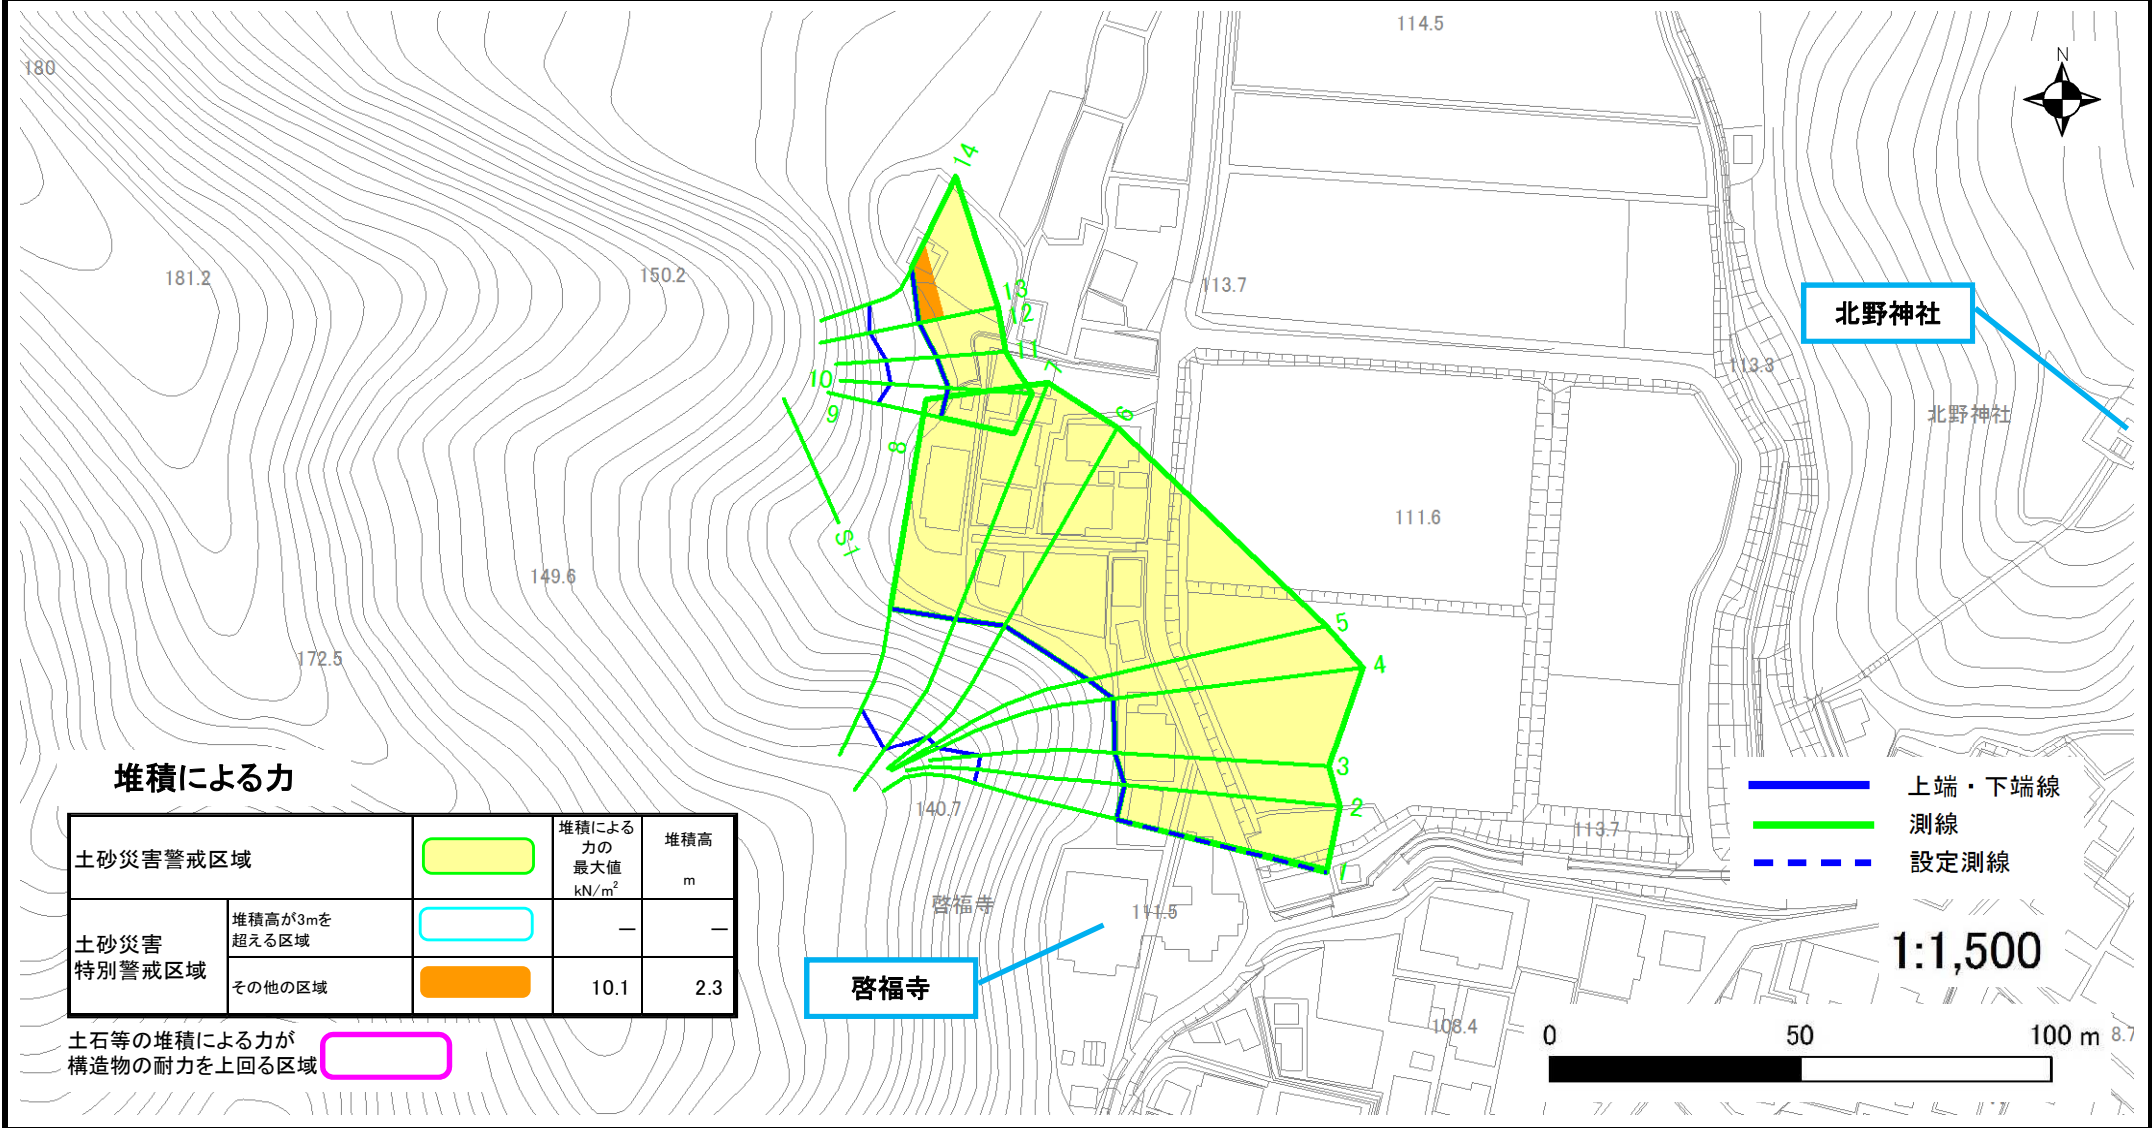
土砂災害警戒区域等設定図

堆積による力

土砂災害警戒区域		堆積による力の最大値 kN/m ²	堆積高 m
土砂災害特別警戒区域	堆積高が3mを超える区域	—	—
	その他の区域	10.1	2.3

土石等の堆積による力が構造物の耐力を上回る区域
