土砂災害警戒区域・土砂災害特別警戒区域 区域図

自然現象の種類	急傾斜地の崩壊
区域番号	I-6876
区域の名称	西円寺5
区域の所在地	滋賀県米原市西円寺

土砂災害警戒区域等設定図(オルソ画像)

土砂災害警戒区域等設定図

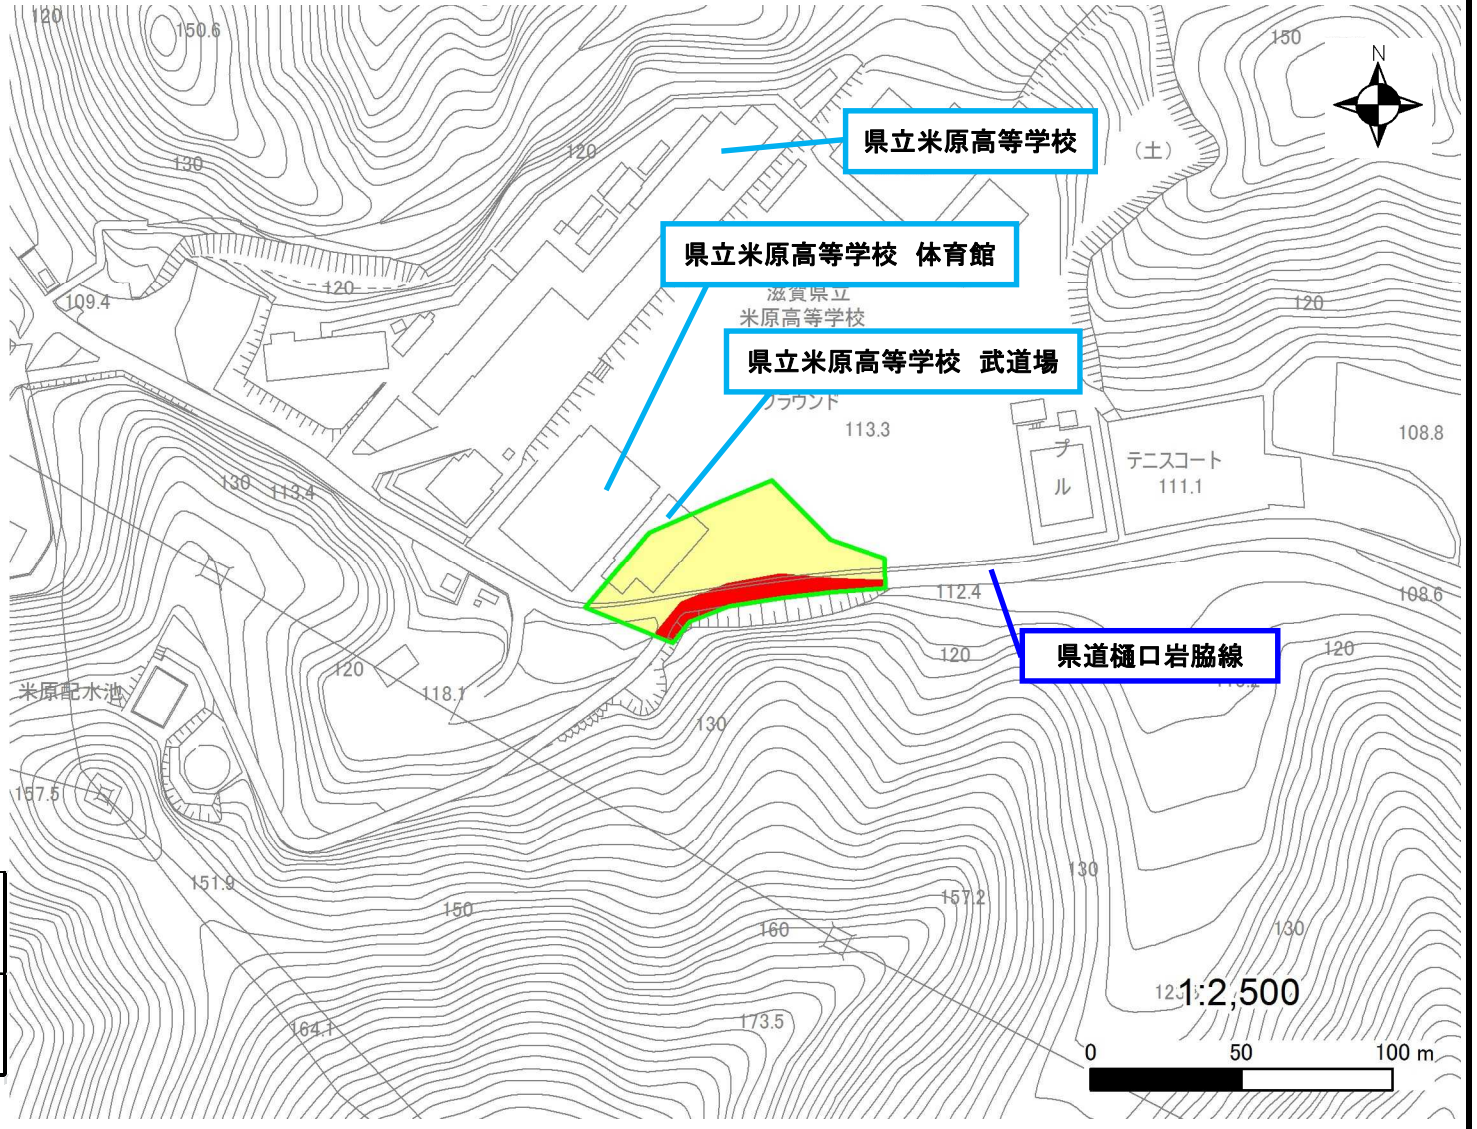
土砂災害警戒区域	
土砂災害特別警戒区域

○ この区域図は、空中写真測量による地形図に、実測による区域図を投影したものであり、一部異なって見える場合があります。
 詳しくは、土木事務所にお尋ねください。

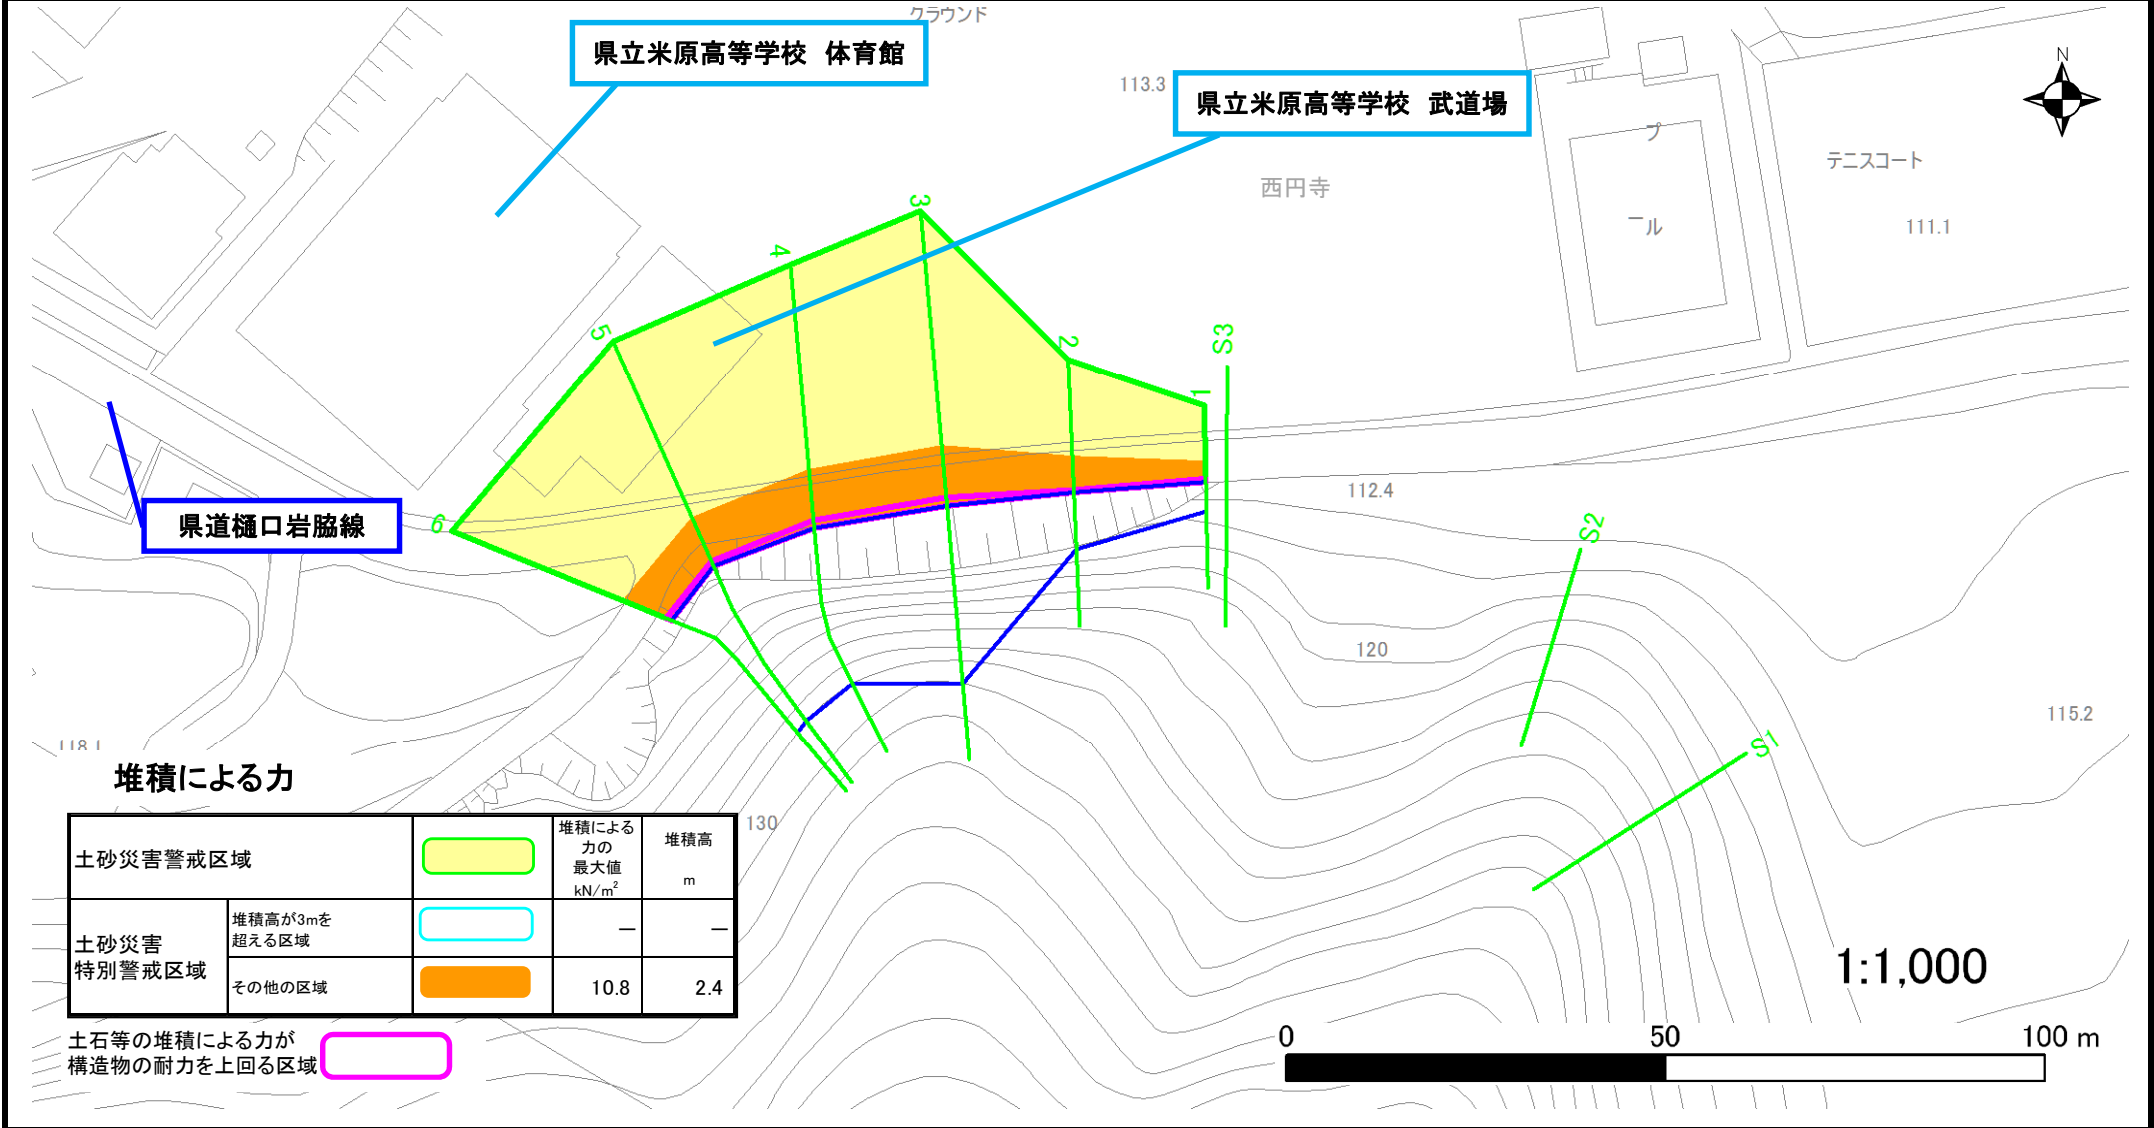
土砂災害警戒区域等設定図

移動による力

土砂災害警戒区域		移動による力の最大値 kN/m ²	移動高 m
土砂災害特別警戒区域	移動による力が100kN/m ² を超える区域	122.4	1.0
	その他の区域	100.0	1.0
