土砂災害警戒区域・土砂災害特別警戒区域 区域図

自然現象の種類	急傾斜地の崩壊
区域番号	II-6881
区域の名称	山室5
区域の所在地	滋賀県米原市山室

# 土砂災害警戒区域等設定図(オルソ画像)

箇所番号	II-6881	箇所名	山室5	所在地	滋賀県米原市山室
------	---------	-----	-----	-----	----------

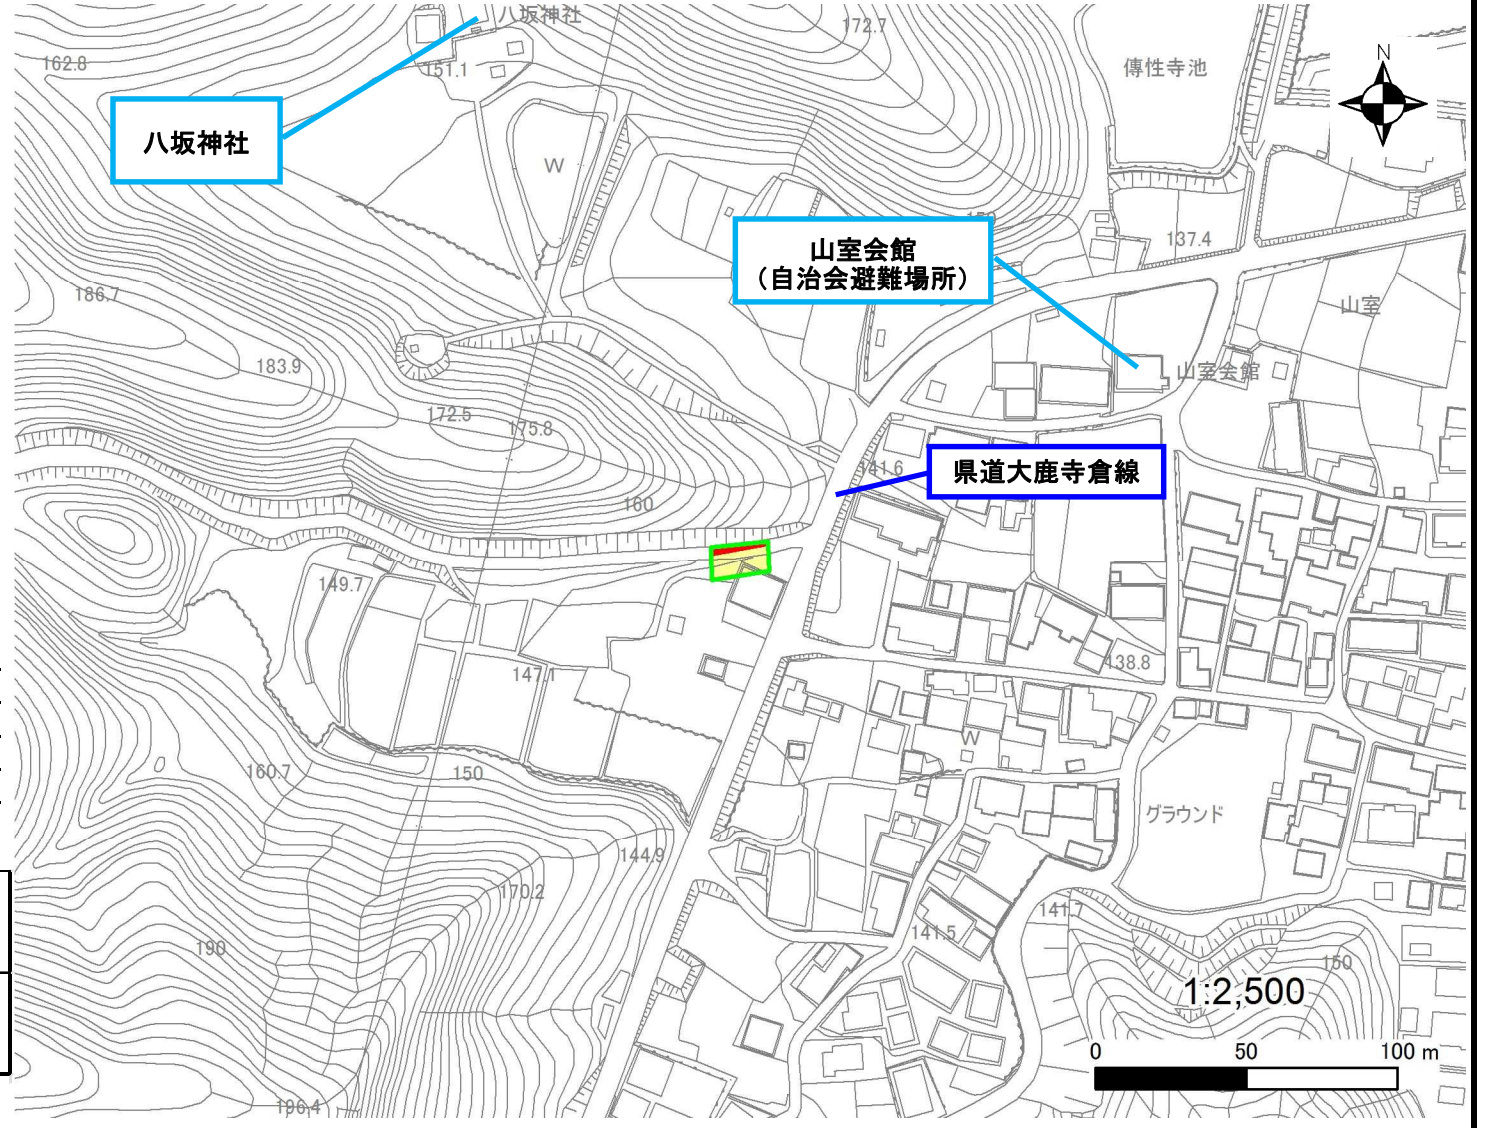
土砂災害警戒区域	
土砂災害特別警戒区域

○ この区域図は、空中写真測量による地形図に、実測による区域図を投影したものであり、一部異なって見える場合があります。  
 詳しくは、土木事務所にお尋ねください。

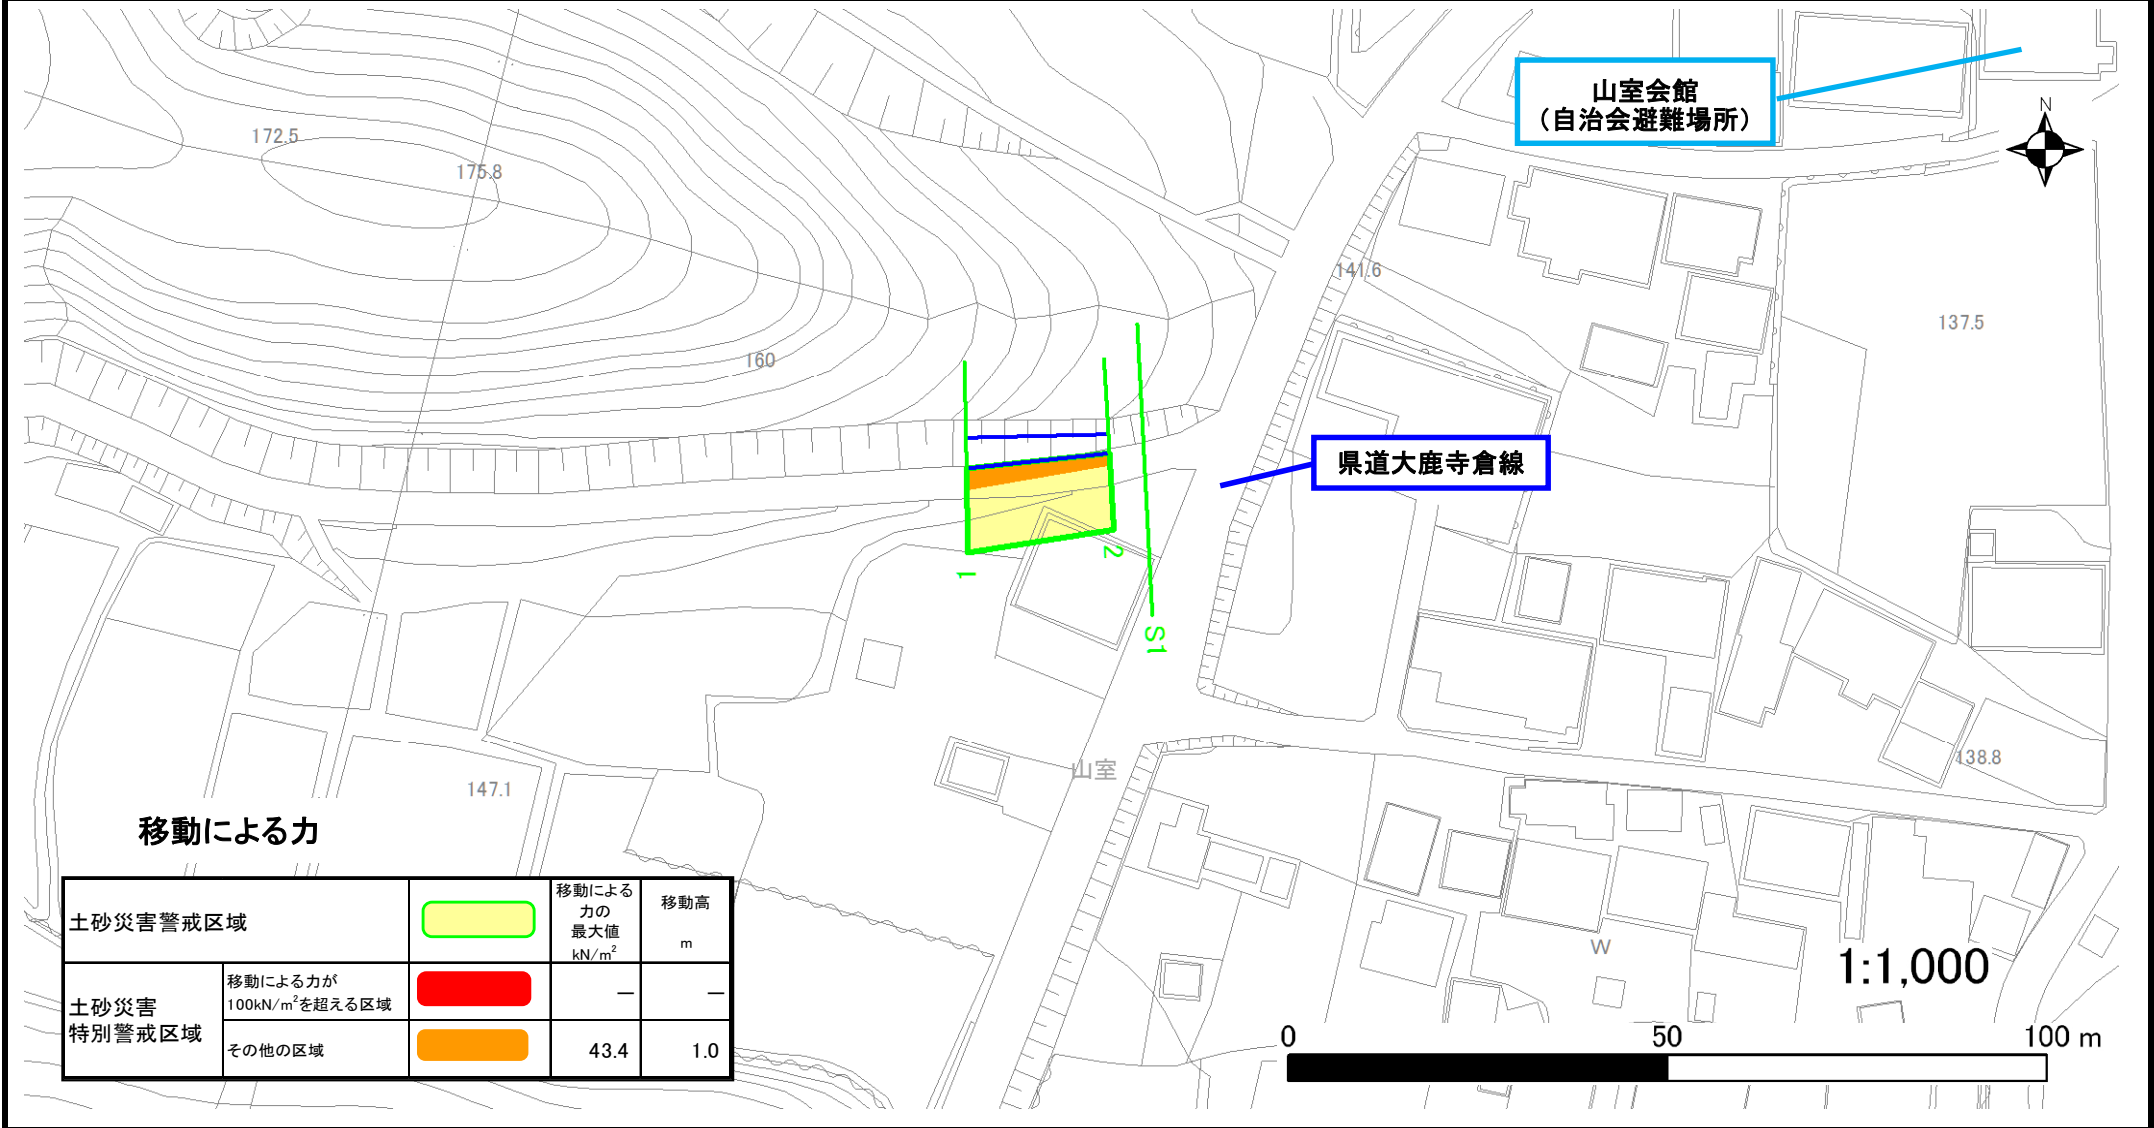
# 土砂災害警戒区域等設定図

## 移動による力

土砂災害警戒区域		移動による力の最大値 kN/m <sup>2</sup>	移動高 m
	移動による力が100kN/m <sup>2</sup> を超える区域	—	—
土砂災害特別警戒区域	その他の区域	43.4	1.0

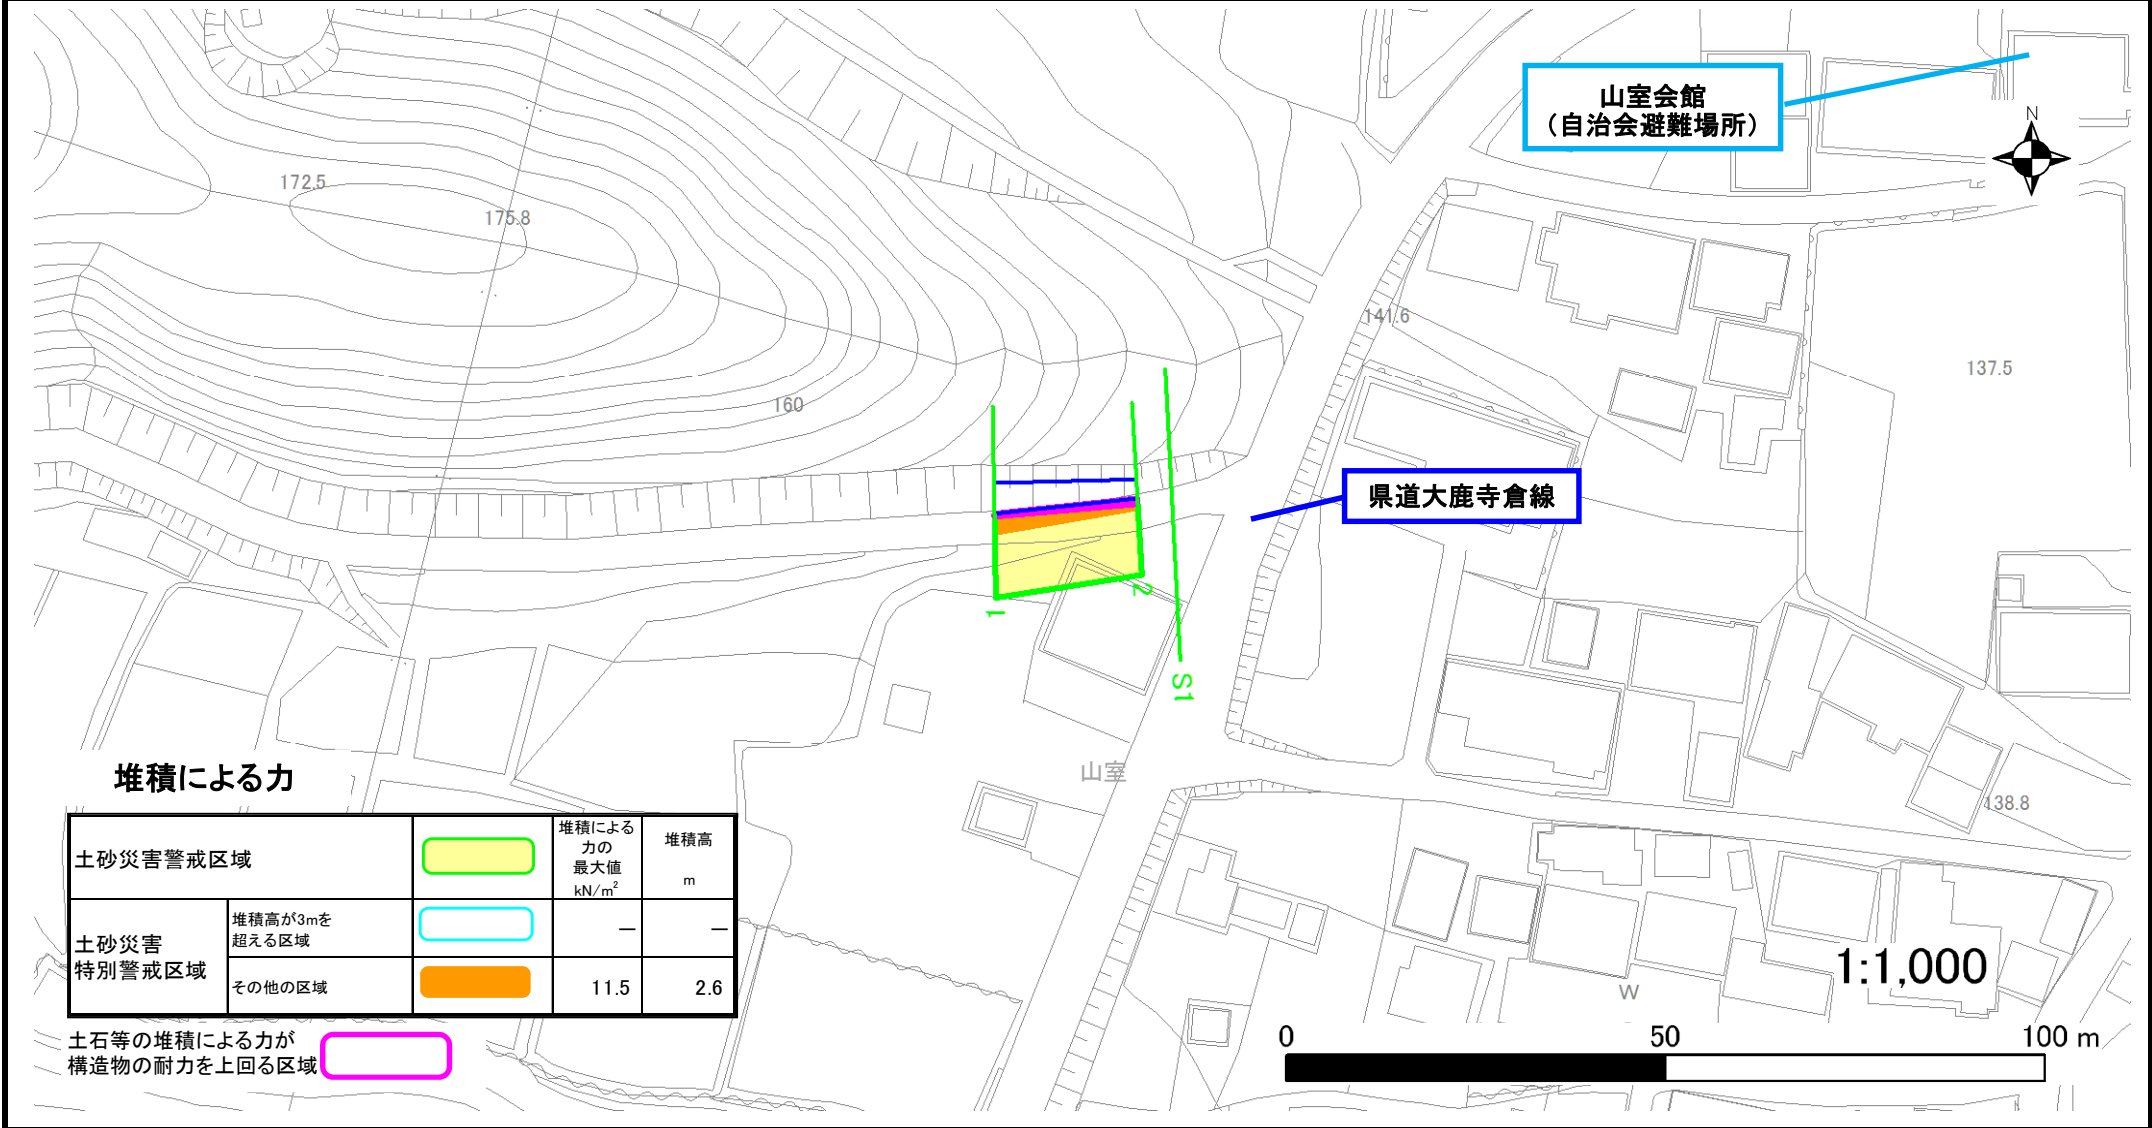
# 土砂災害警戒区域等設定図

## 堆積による力

土砂災害警戒区域		堆積による力の最大値 kN/m <sup>2</sup>	堆積高 m
土砂災害特別警戒区域	堆積高が3mを超える区域	—	—
	その他の区域	11.5	2.6

土石等の堆積による力が構造物の耐力を上回る区域
