土砂災害警戒区域・土砂災害特別警戒区域 区域図

自然現象の種類	急傾斜地の崩壊
区域番号	II-6879
区域の名称	山室3
区域の所在地	滋賀県米原市山室

# 土砂災害警戒区域等設定図(オルソ画像)

# 土砂災害警戒区域等設定図

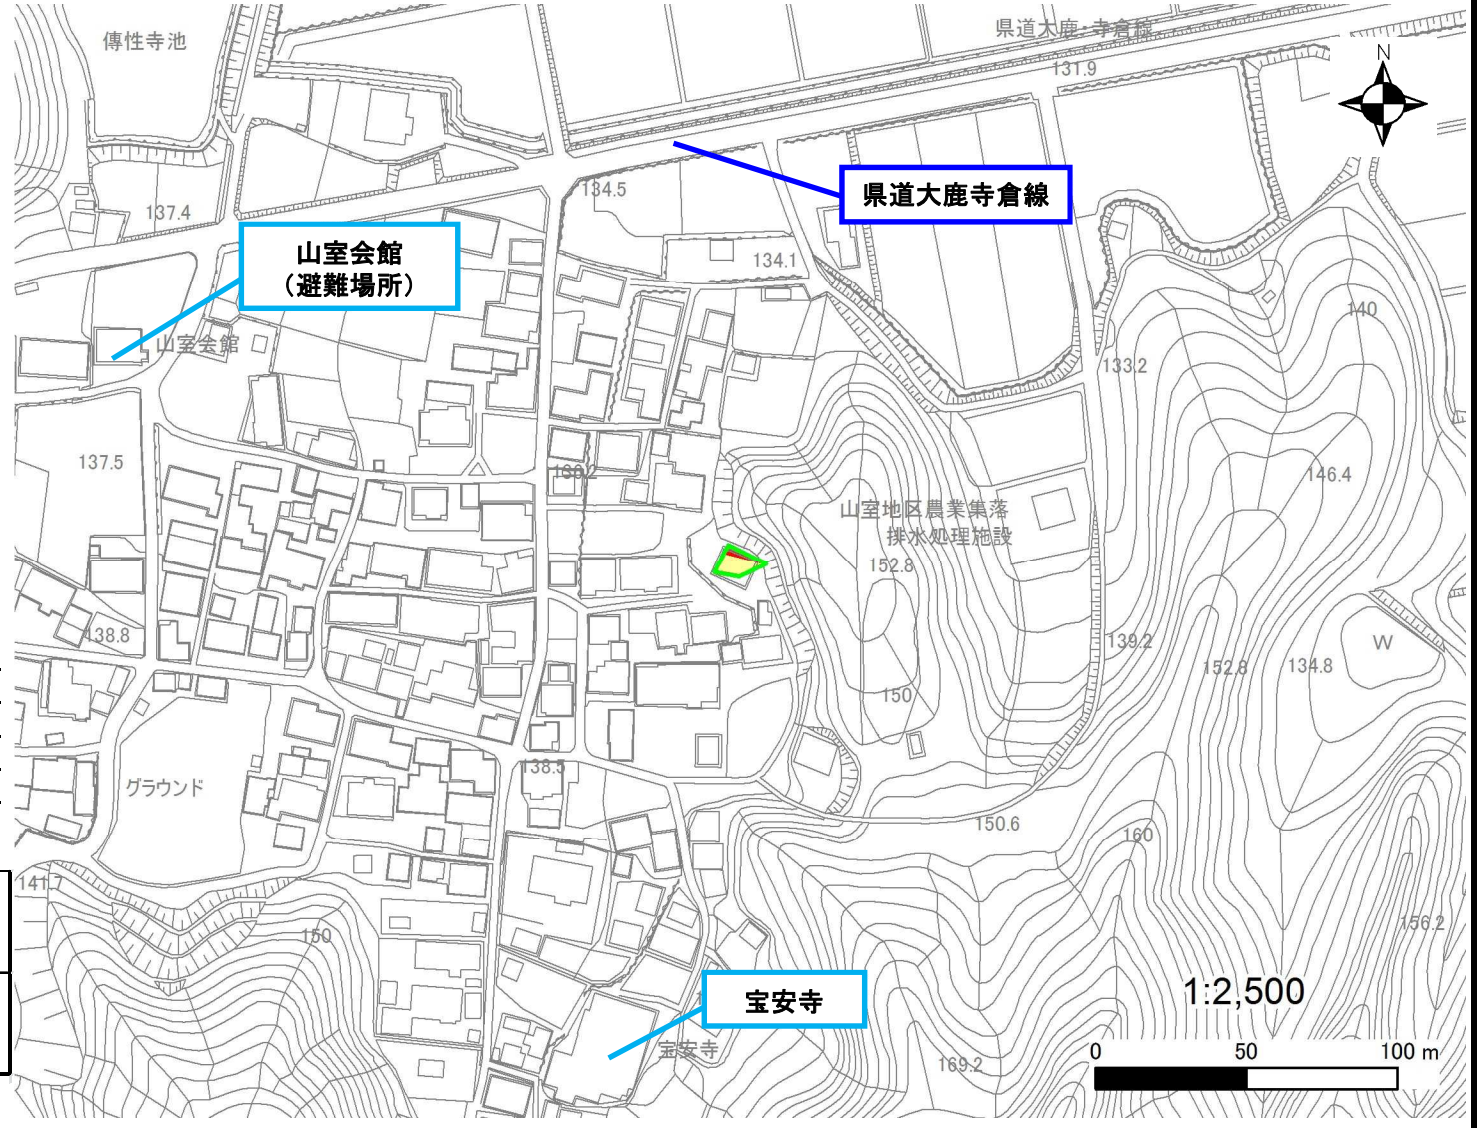
土砂災害警戒区域	
土砂災害特別警戒区域

○ この区域図は、空中写真測量による地形図に、実測による区域図を投影したものであり、一部異なって見える場合があります。  
 詳しくは、土木事務所にお尋ねください。

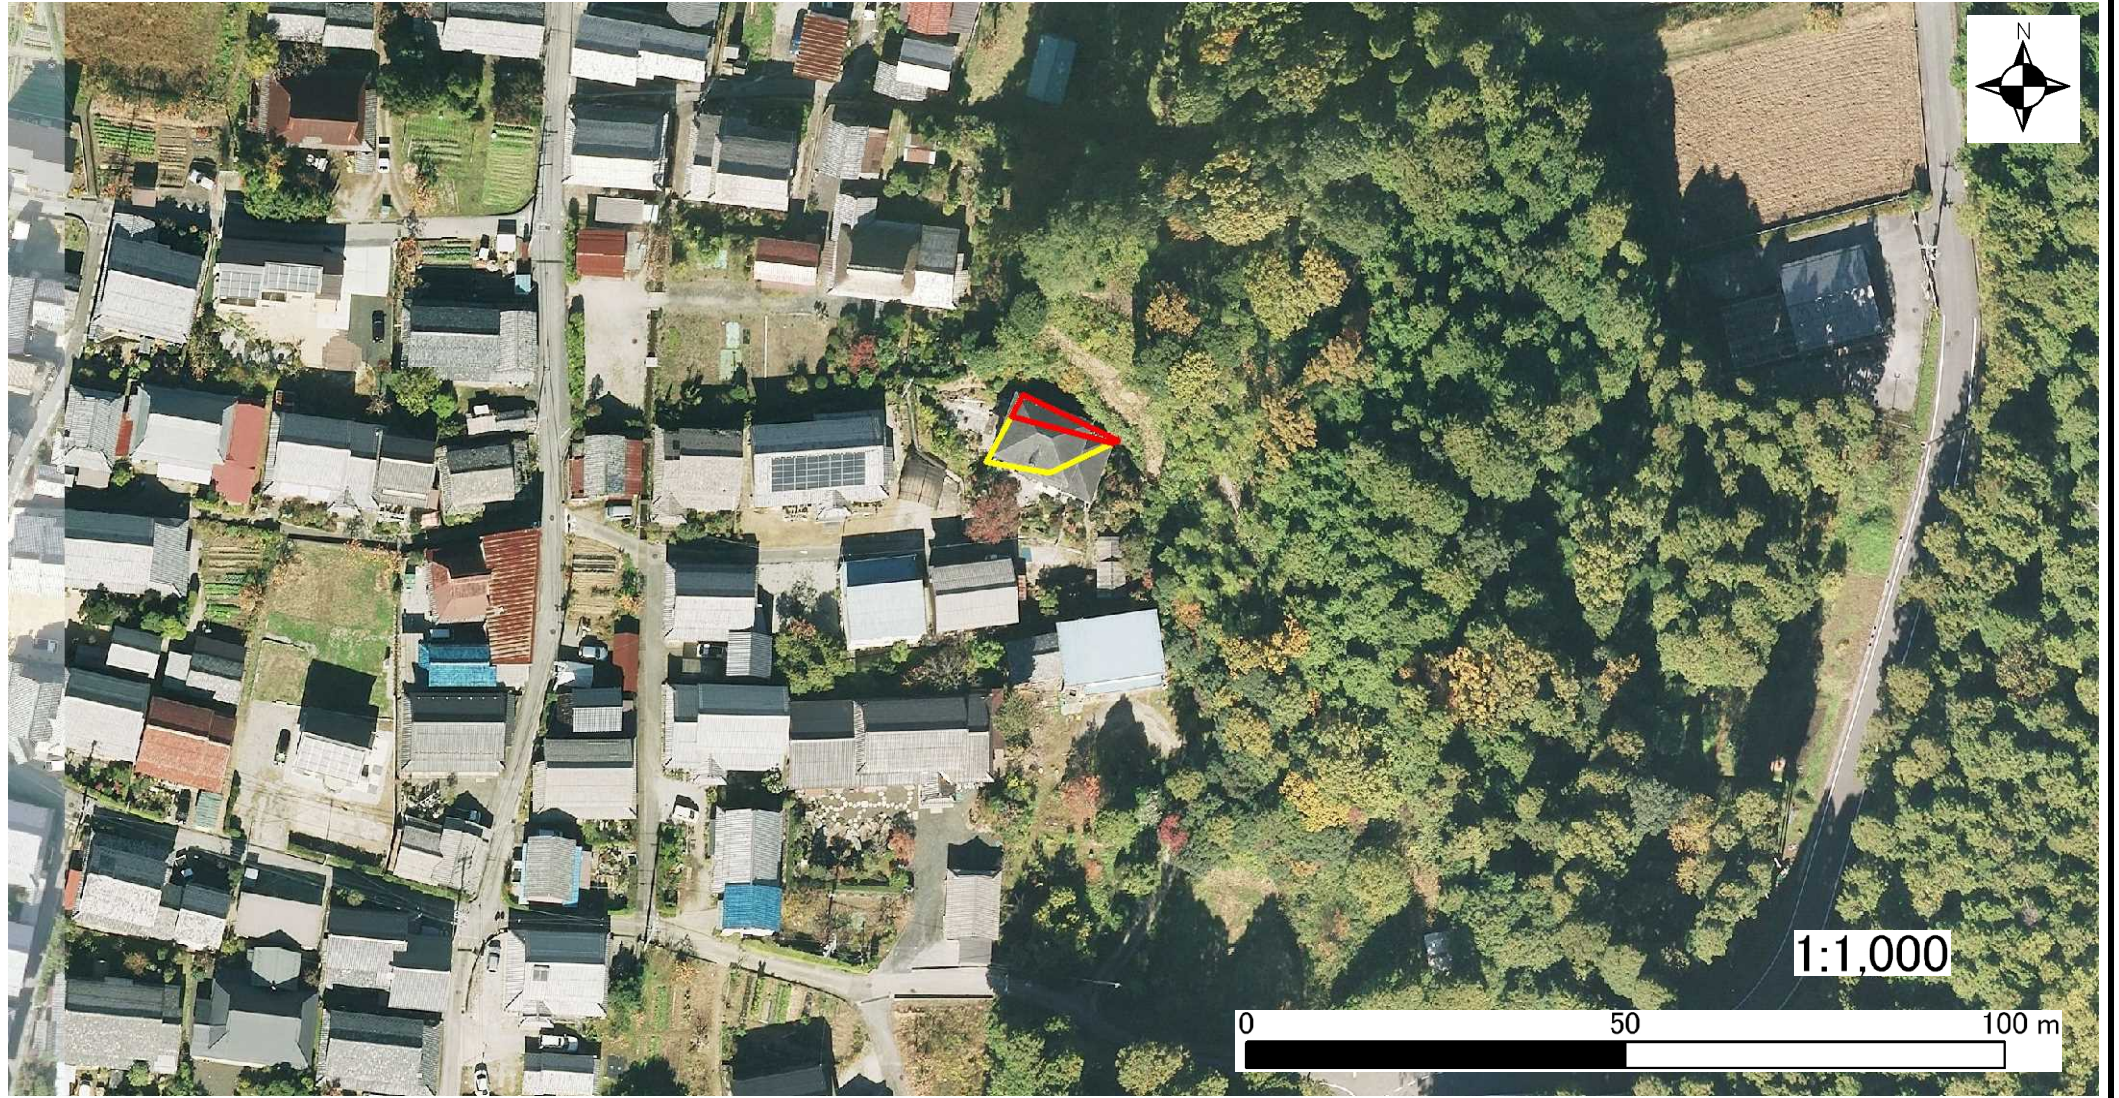
II-6879

山室3

滋賀県米原市山室

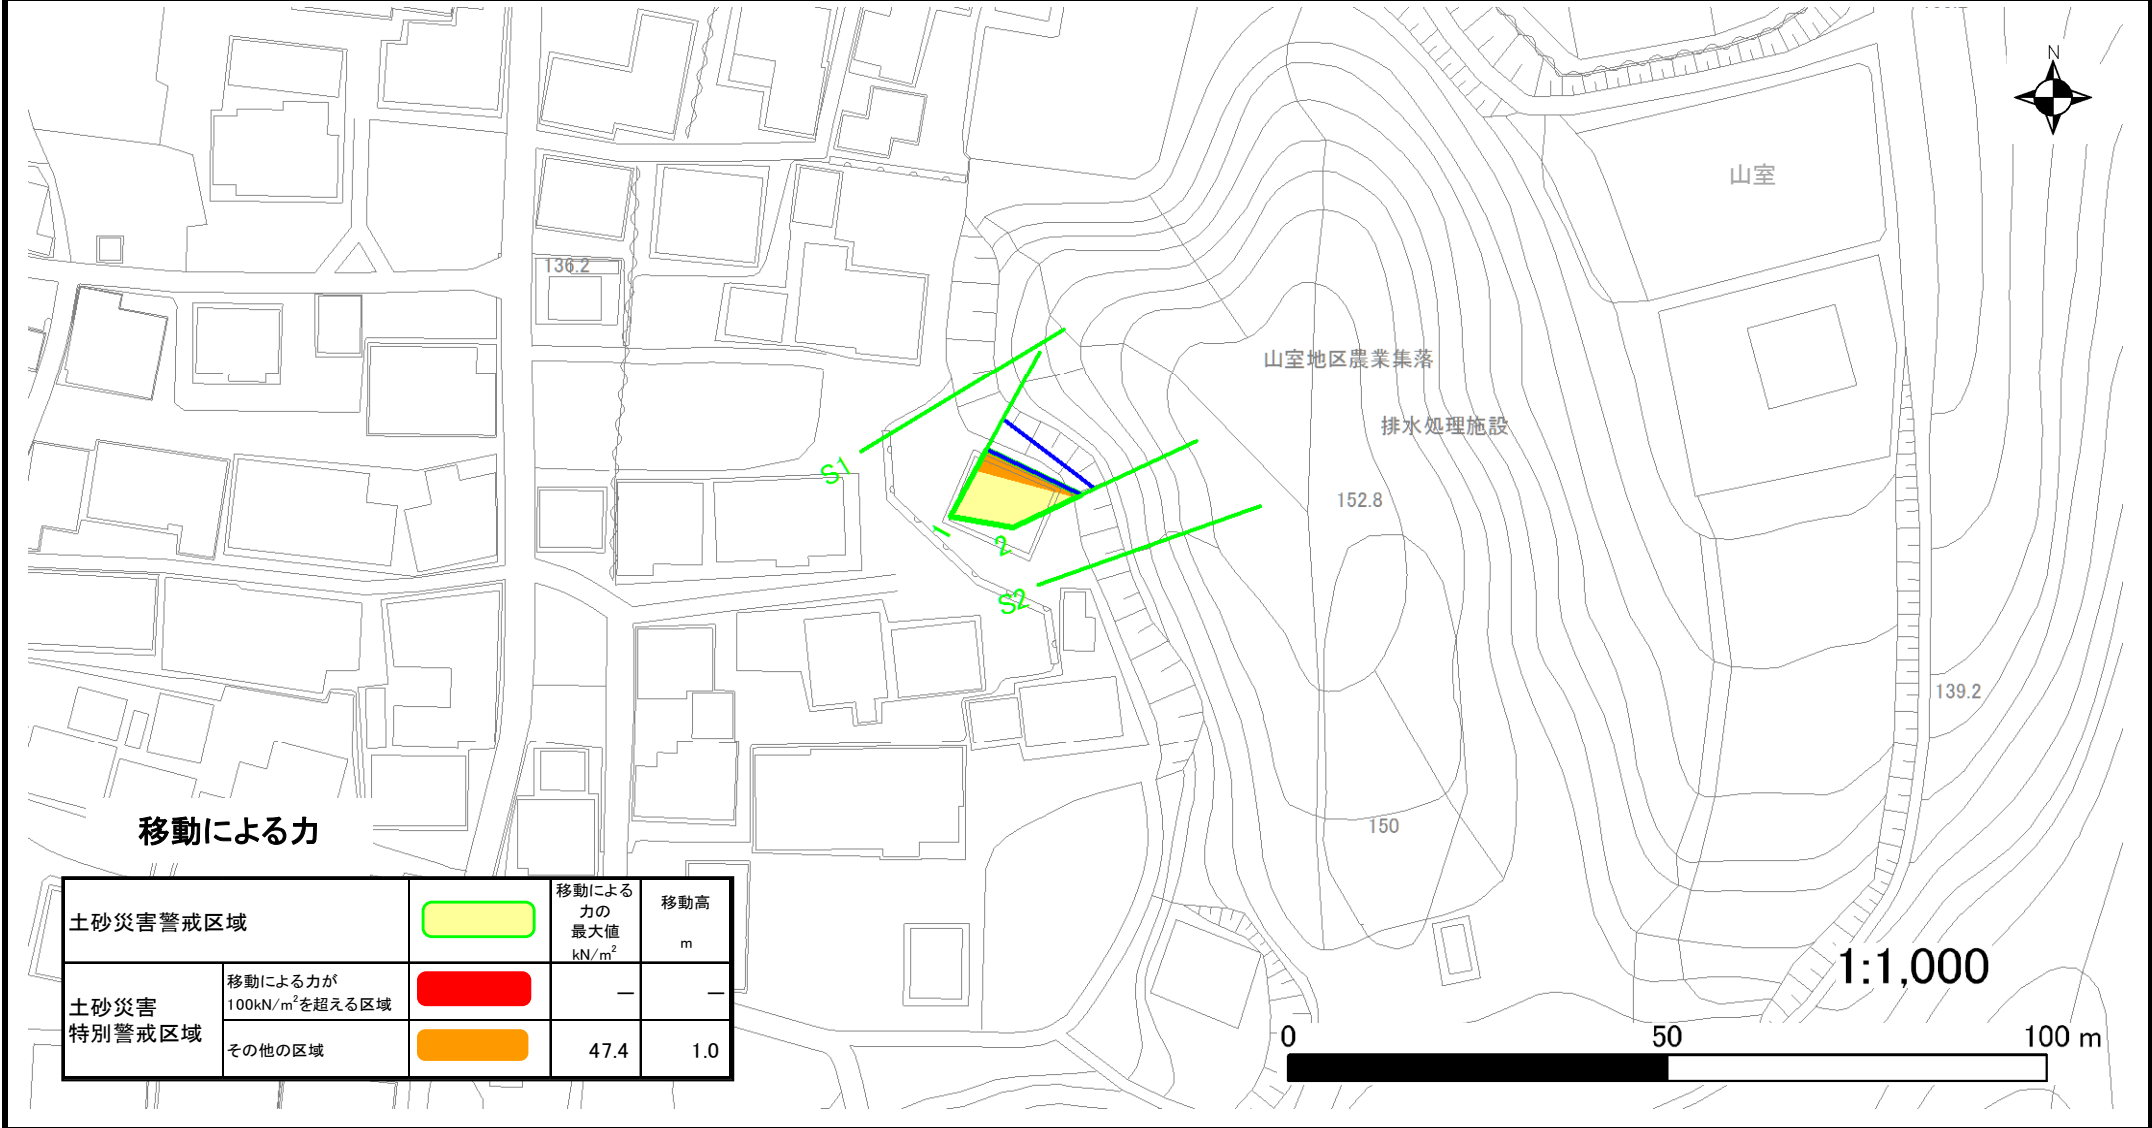
移動による力

土砂災害警戒区域		移動による力の最大値 kN/m <sup>2</sup>	移動高 m
	移動による力が100kN/m <sup>2</sup> を超える区域	—	—
土砂災害特別警戒区域	その他の区域	47.4	1.0

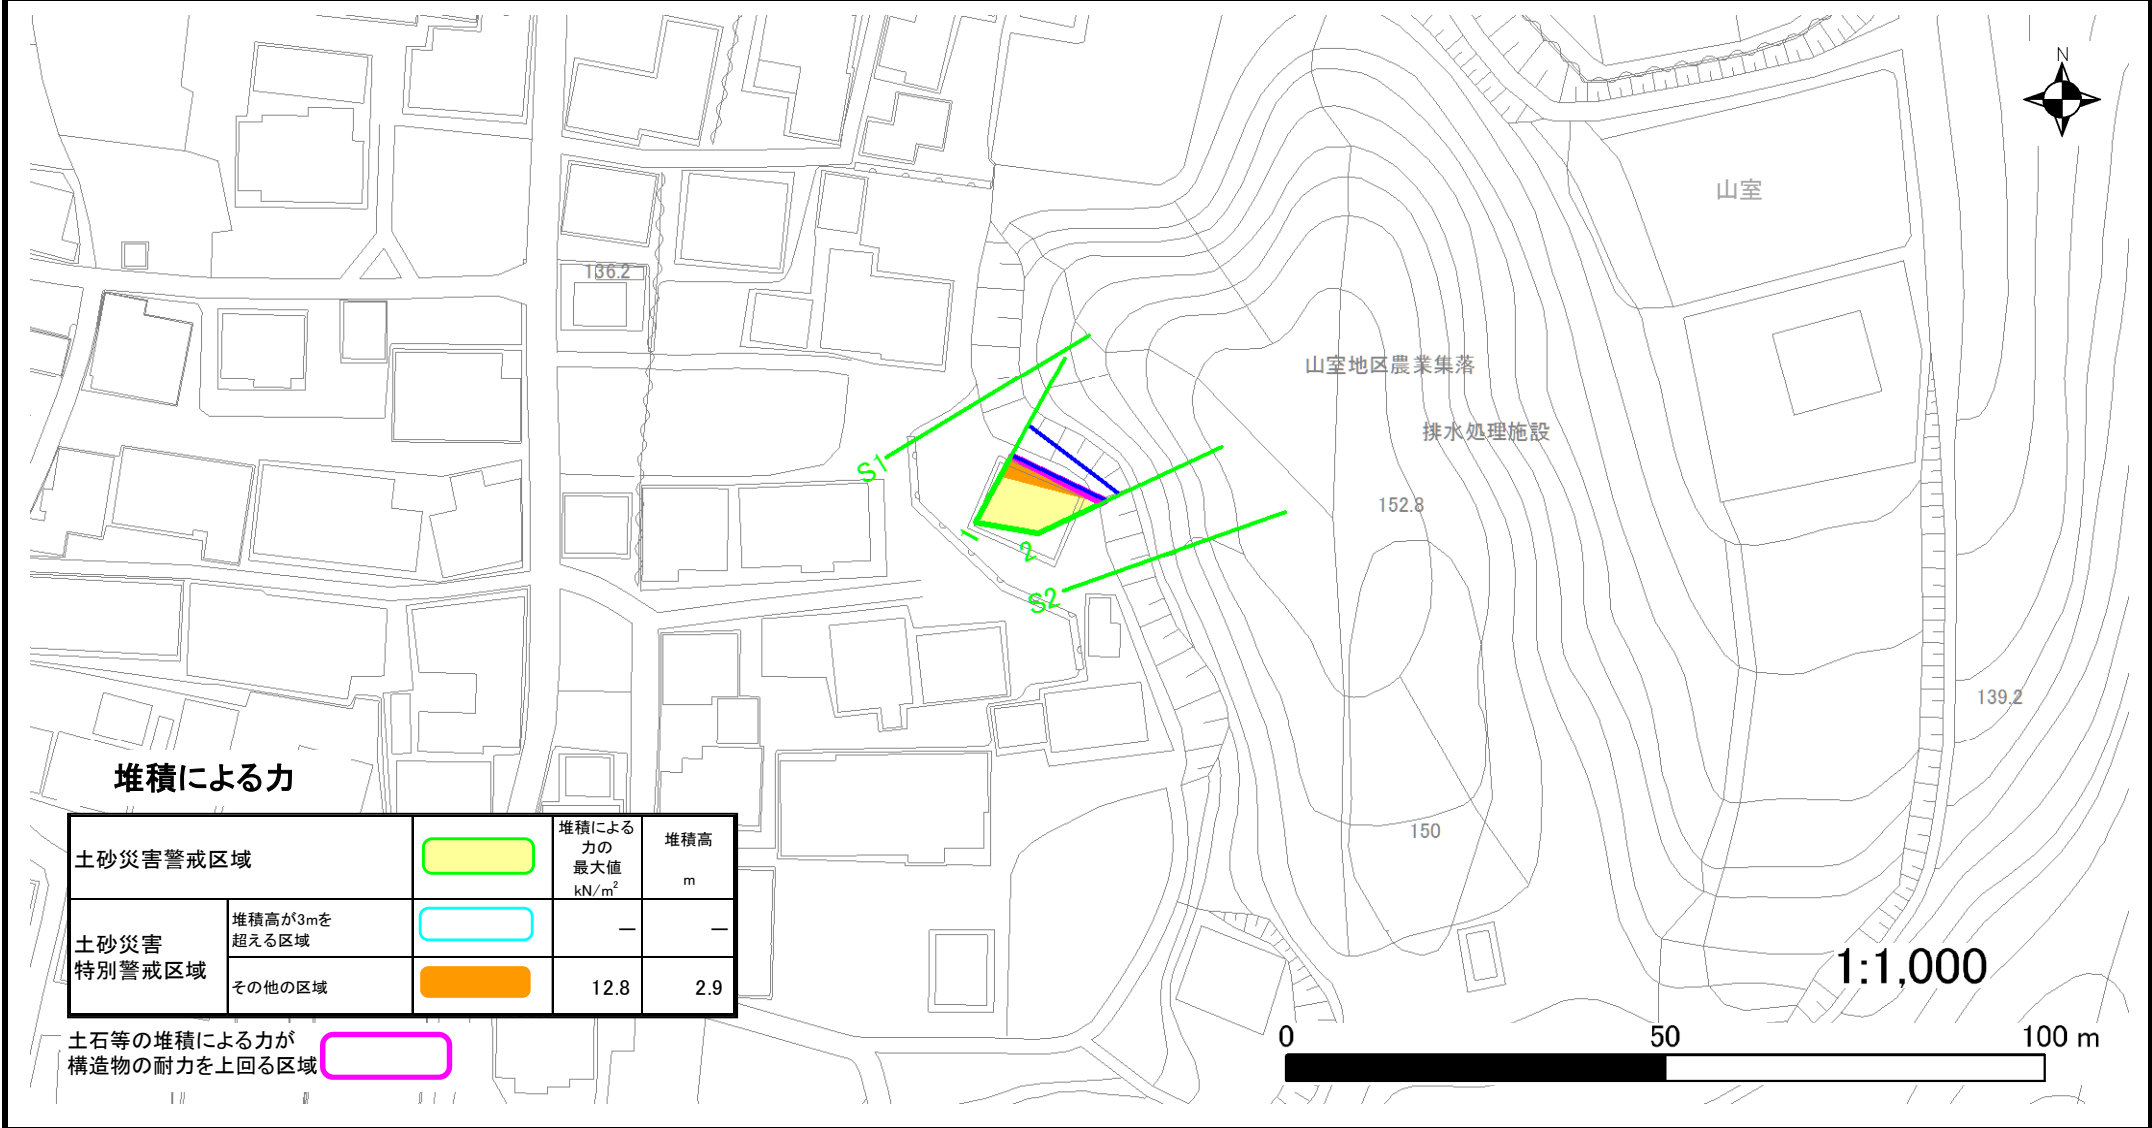
# 土砂災害警戒区域等設定図

## 堆積による力

土砂災害警戒区域		堆積による力の最大値 kN/m <sup>2</sup>	堆積高 m
土砂災害特別警戒区域	堆積高が3mを超える区域	—	—
	その他の区域	12.8	2.9

土石等の堆積による力が構造物の耐力を上回る区域
