土砂災害警戒区域・土砂災害特別警戒区域 区域図

自然現象の種類	急傾斜地の崩壊
区域番号	Ⅲ-6745
区域の名称	天満2
区域の所在地	滋賀県米原市天満

# 土砂災害警戒区域等設定図

箇所番号	Ⅲ-6745	箇所名	天満2	所在地	滋賀県米原市天満
------	--------	-----	-----	-----	----------

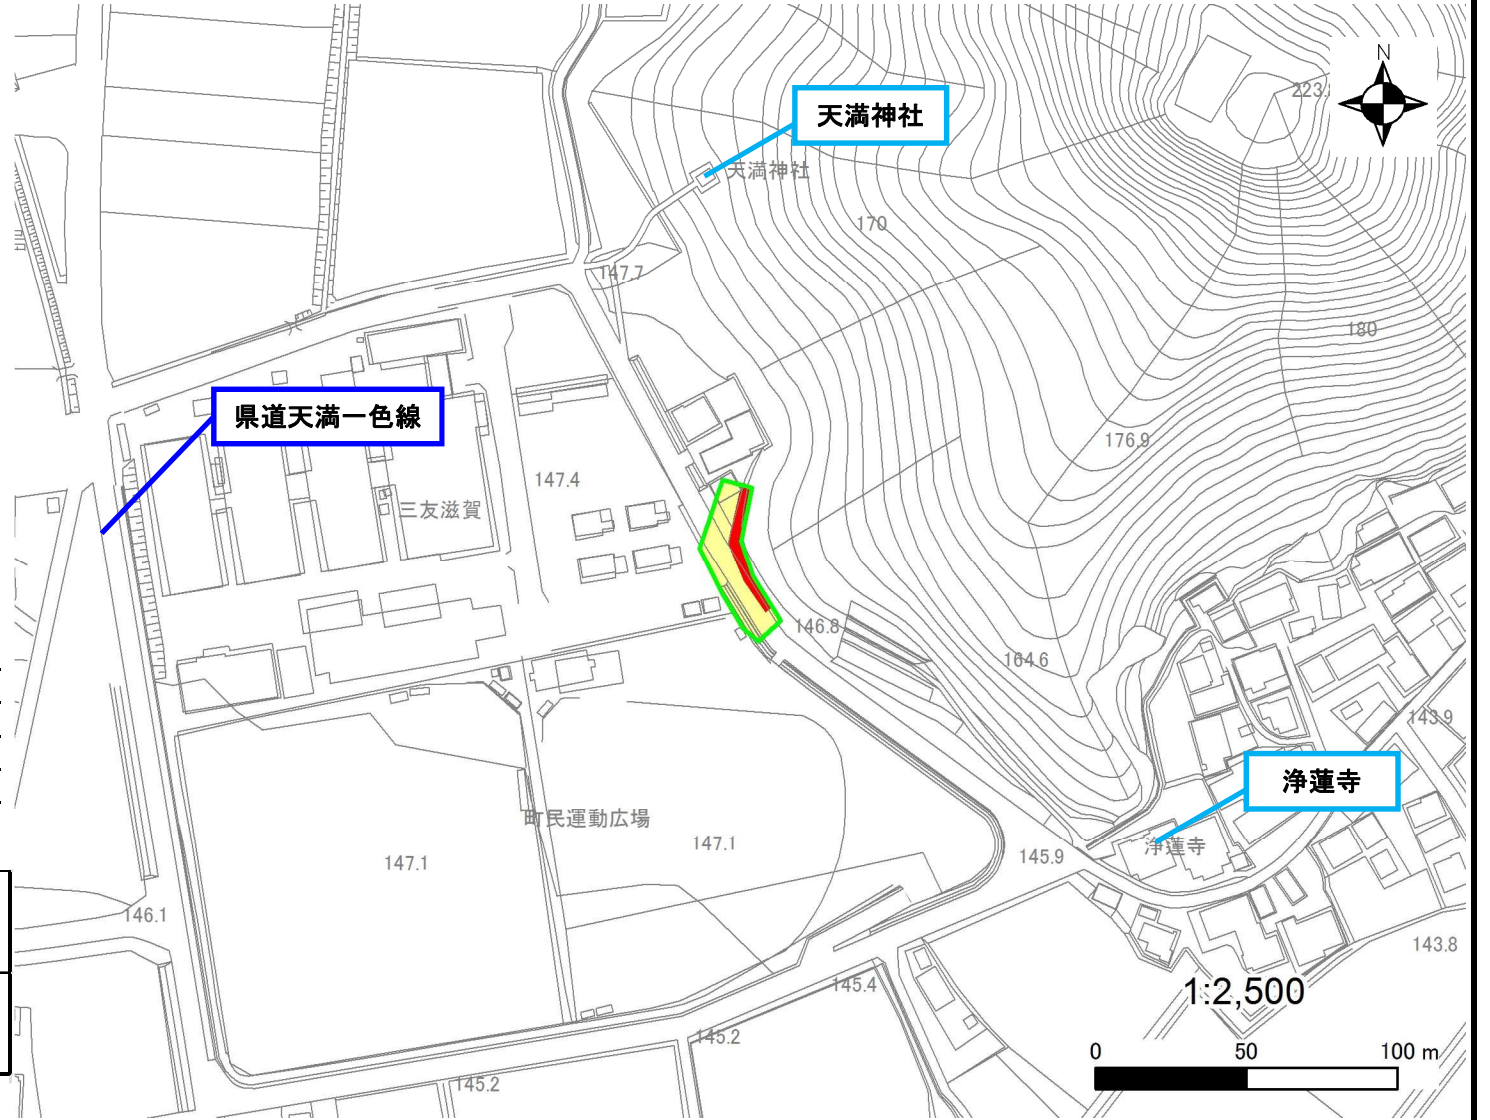
土砂災害警戒区域	
土砂災害特別警戒区域

○ この区域図は、空中写真測量による地形図に、実測による区域図を投影したものであり、一部異なって見える場合があります。  
詳しくは、土木事務所にお尋ねください。

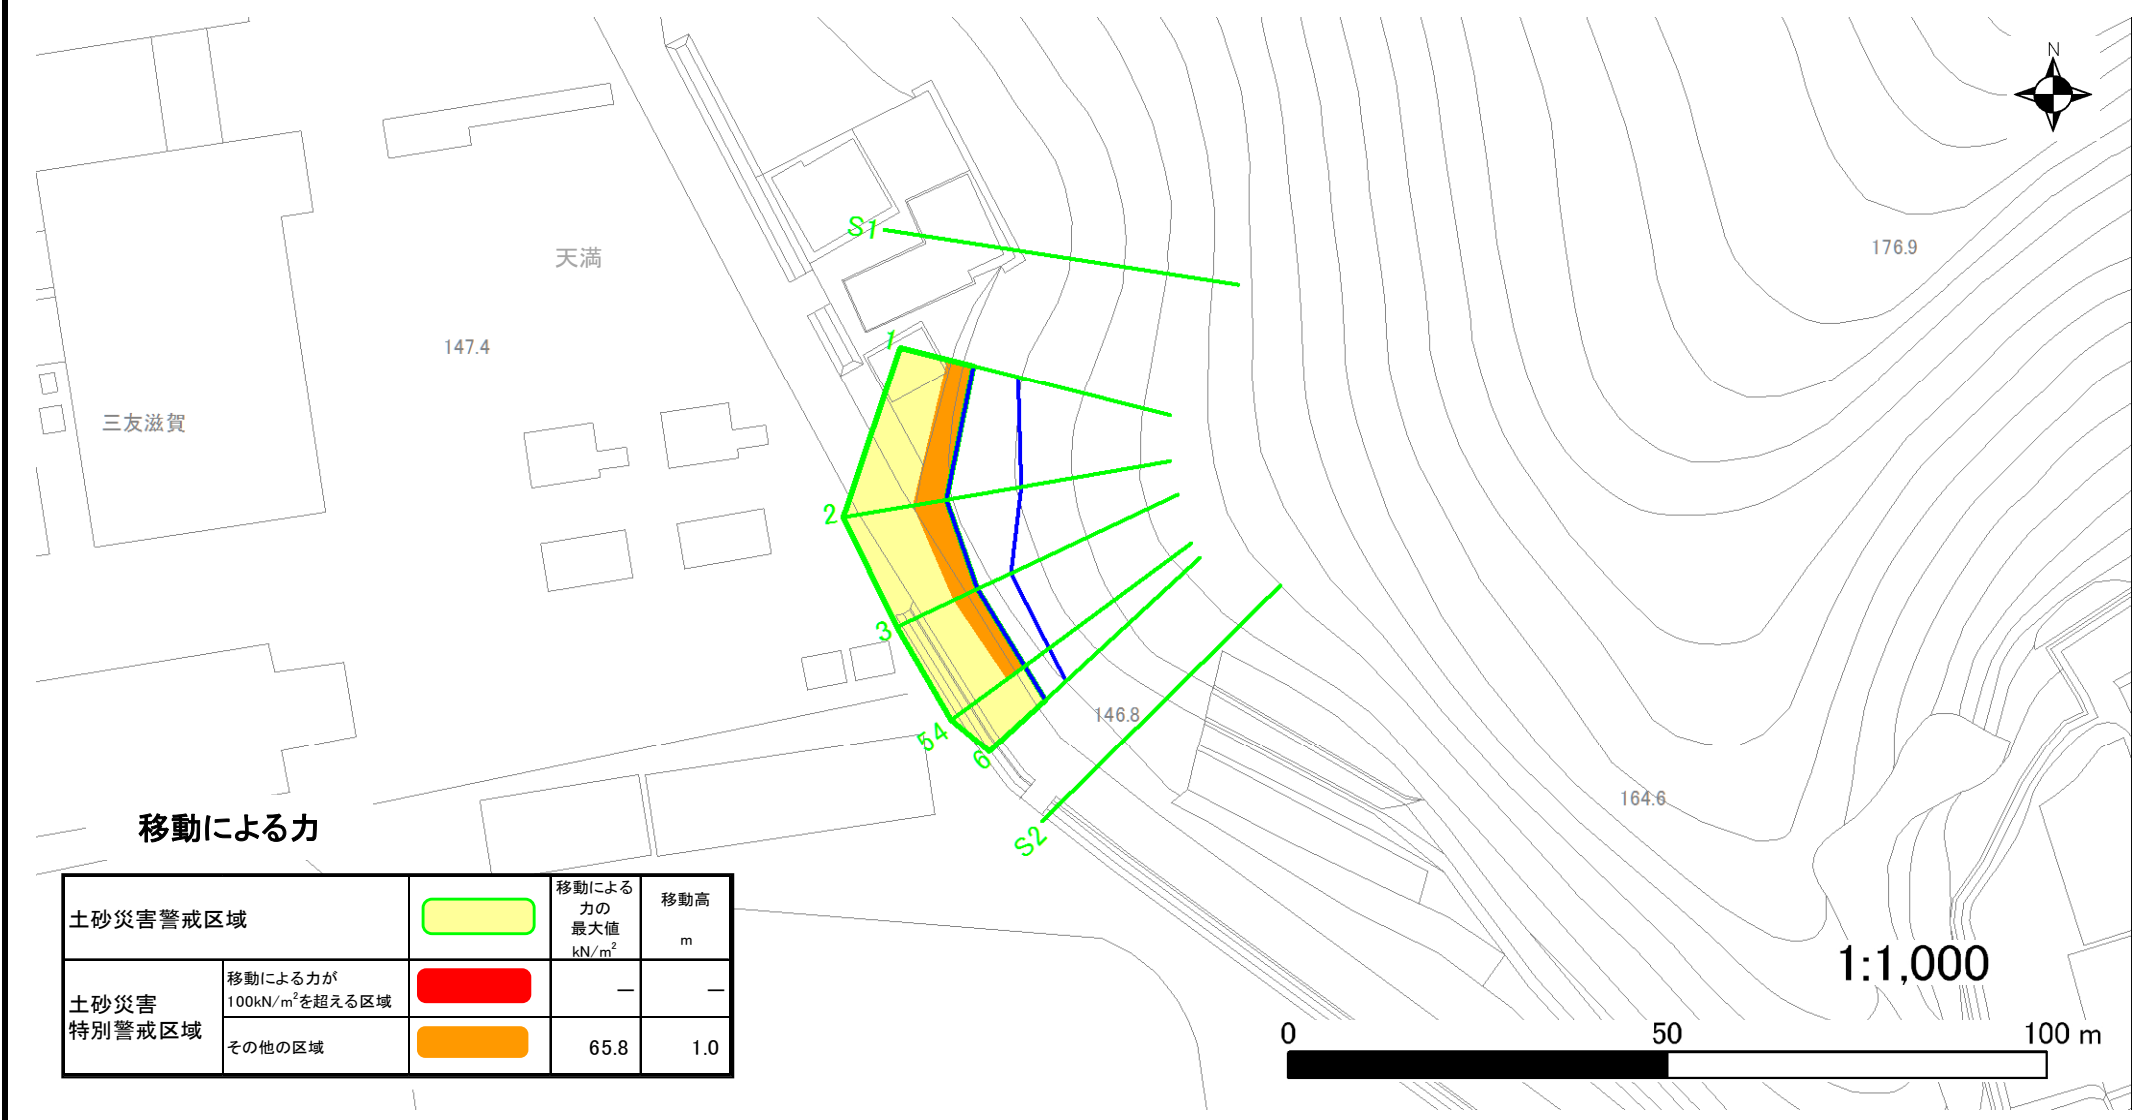
土砂災害警戒区域		移動による力の最大値 kN/m <sup>2</sup>	移動高 m
土砂災害特別警戒区域	移動による力が100kN/m <sup>2</sup> を超える区域	—	—
	その他の区域	65.8	1.0

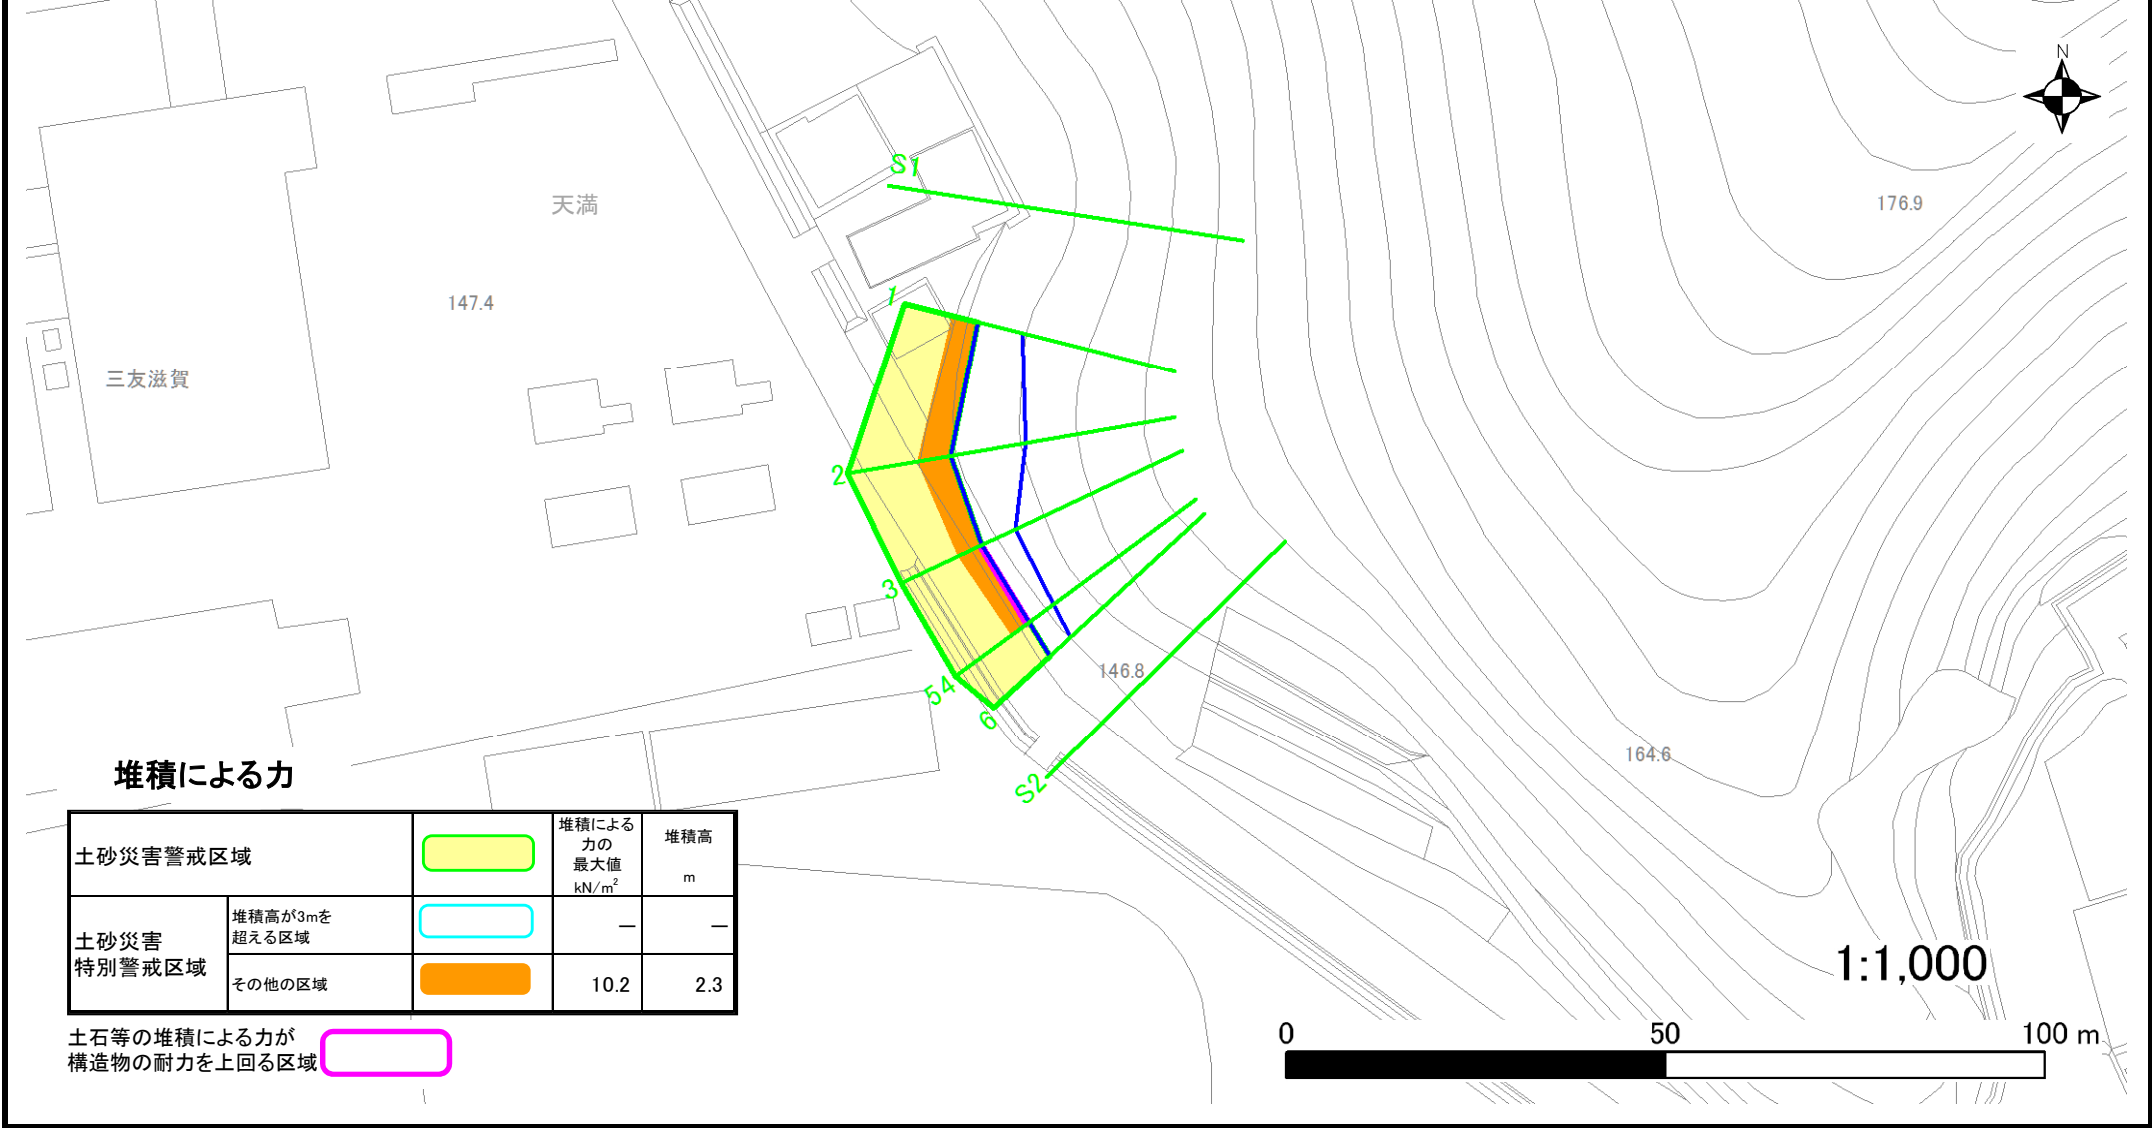
# 土砂災害警戒区域等設定図

## 堆積による力

土砂災害警戒区域		堆積による力の最大値 kN/m <sup>2</sup>	堆積高 m
土砂災害特別警戒区域	堆積高が3mを超える区域	—	—
	その他の区域	10.2	2.3

土石等の堆積による力が構造物の耐力を上回る区域
