土砂災害警戒区域・土砂災害特別警戒区域 区域図

自然現象の種類	急傾斜地の崩壊
区域番号	I-6884
区域の名称	天満3
区域の所在地	滋賀県米原市天満

# 土砂災害警戒区域等設定図(オルソ画像)

# 土砂災害警戒区域等設定図

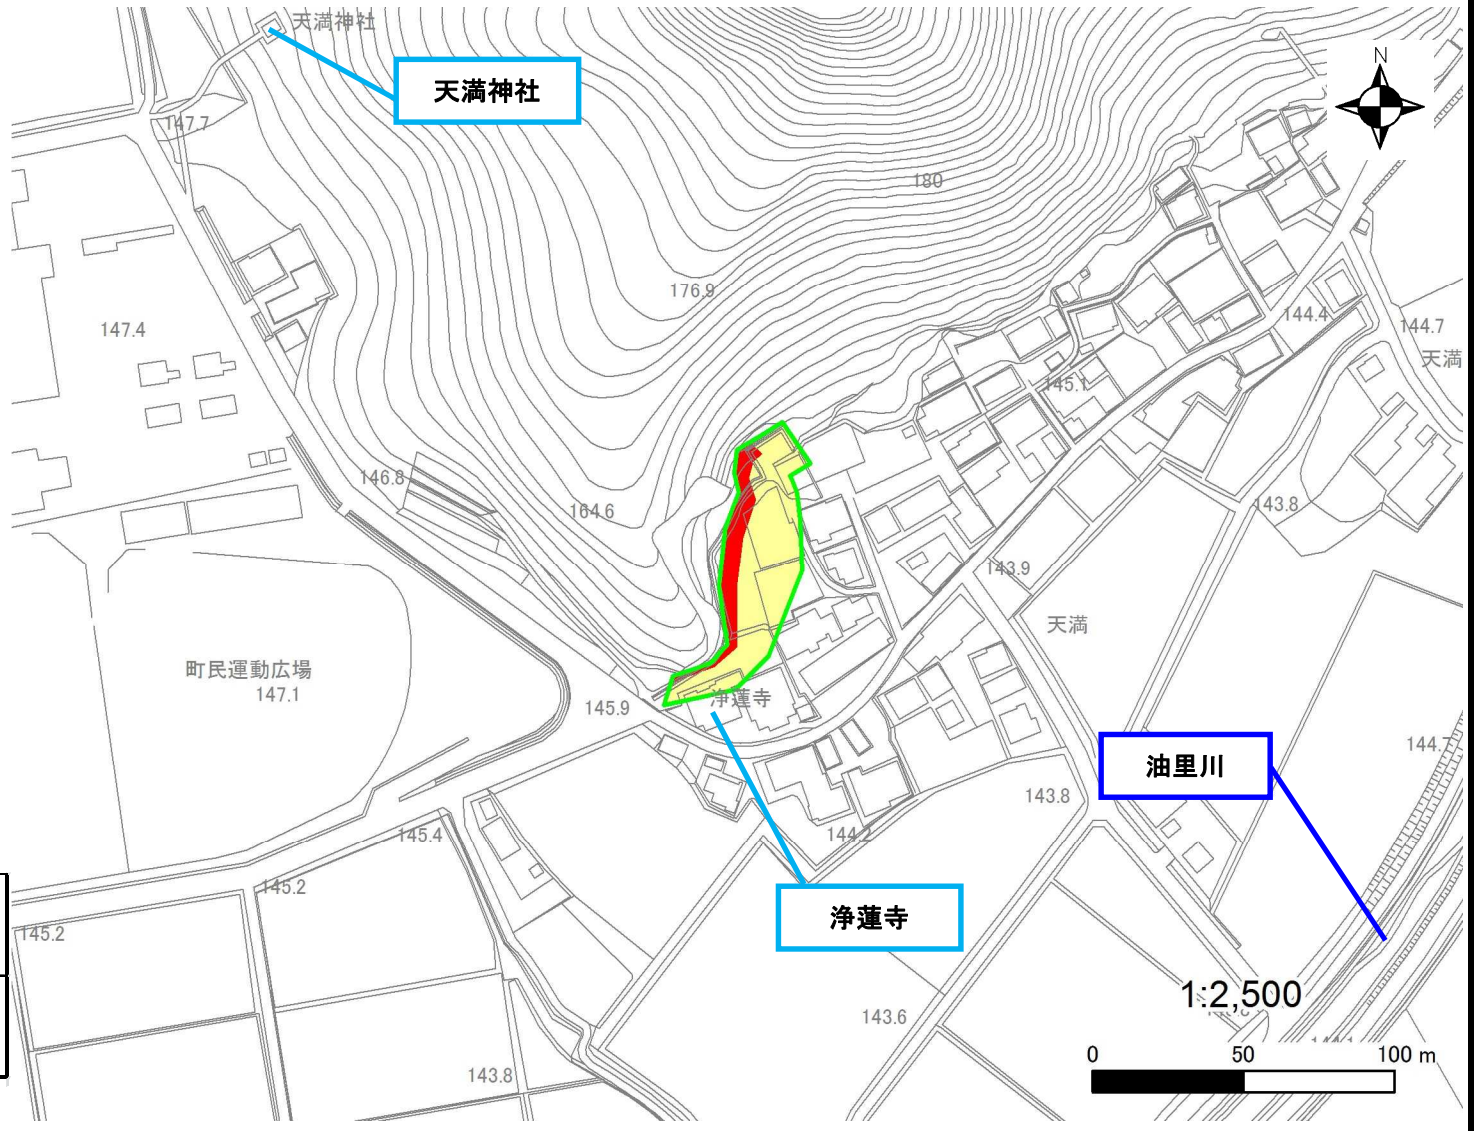
○ この区域図は、空中写真測量による地形図に、実測による区域図を投影したものであり、一部異なって見える場合があります。  
詳しくは、土木事務所にお尋ねください。

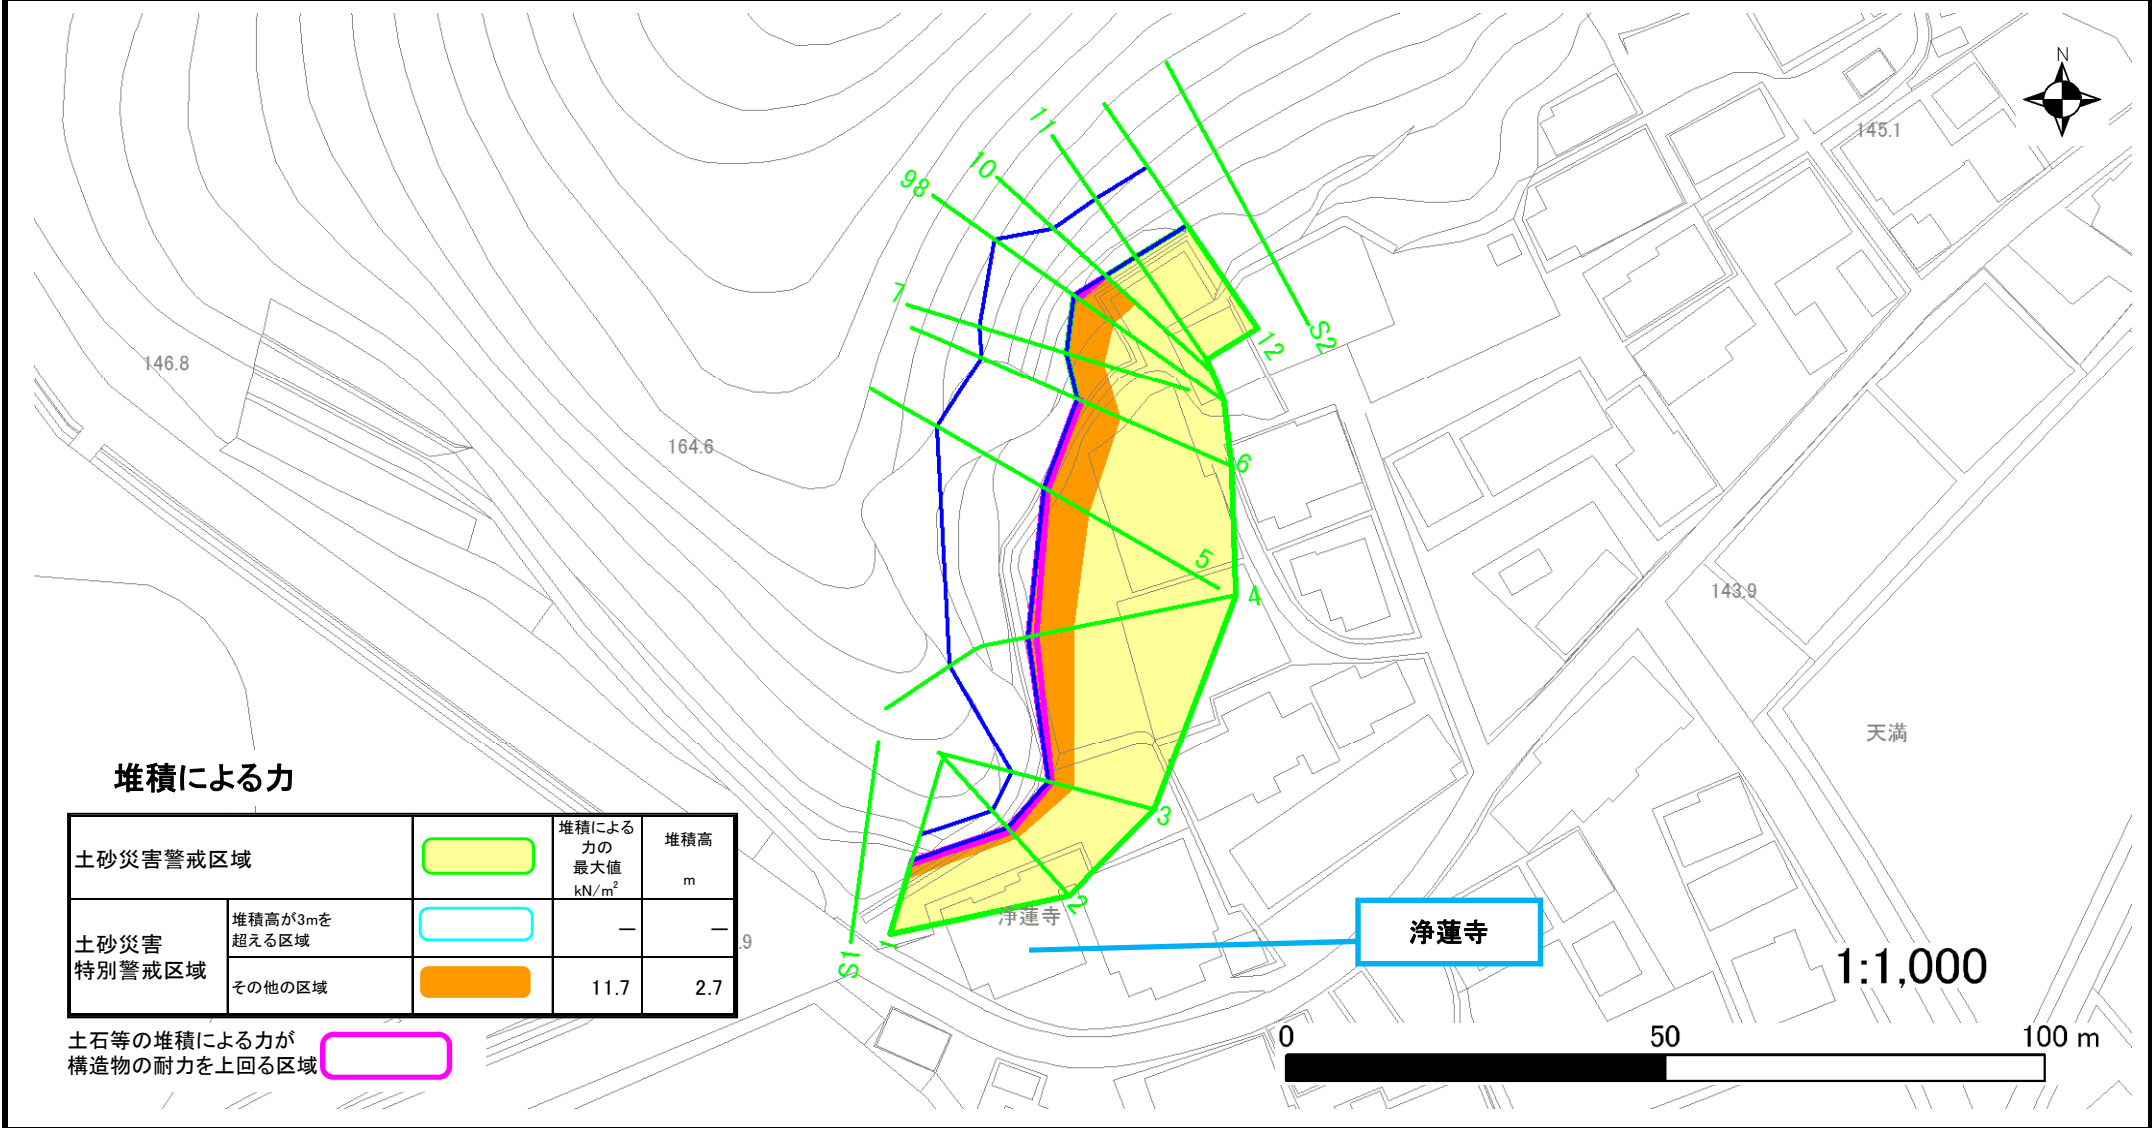
# 土砂災害警戒区域等設定図

## 移動による力

土砂災害警戒区域		移動による力の最大値 kN/m <sup>2</sup>	移動高 m
土砂災害特別警戒区域	移動による力が100kN/m <sup>2</sup> を超える区域	102.3	1.0
	その他の区域	100.0	1.0
