土砂災害警戒区域・土砂災害特別警戒区域 区域図

自然現象の種類	急傾斜地の崩壊
区域番号	II-6876
区域の名称	天満4
区域の所在地	滋賀県米原市天満

土砂災害警戒区域等設定図(オルソ画像)

土砂災害警戒区域等設定図

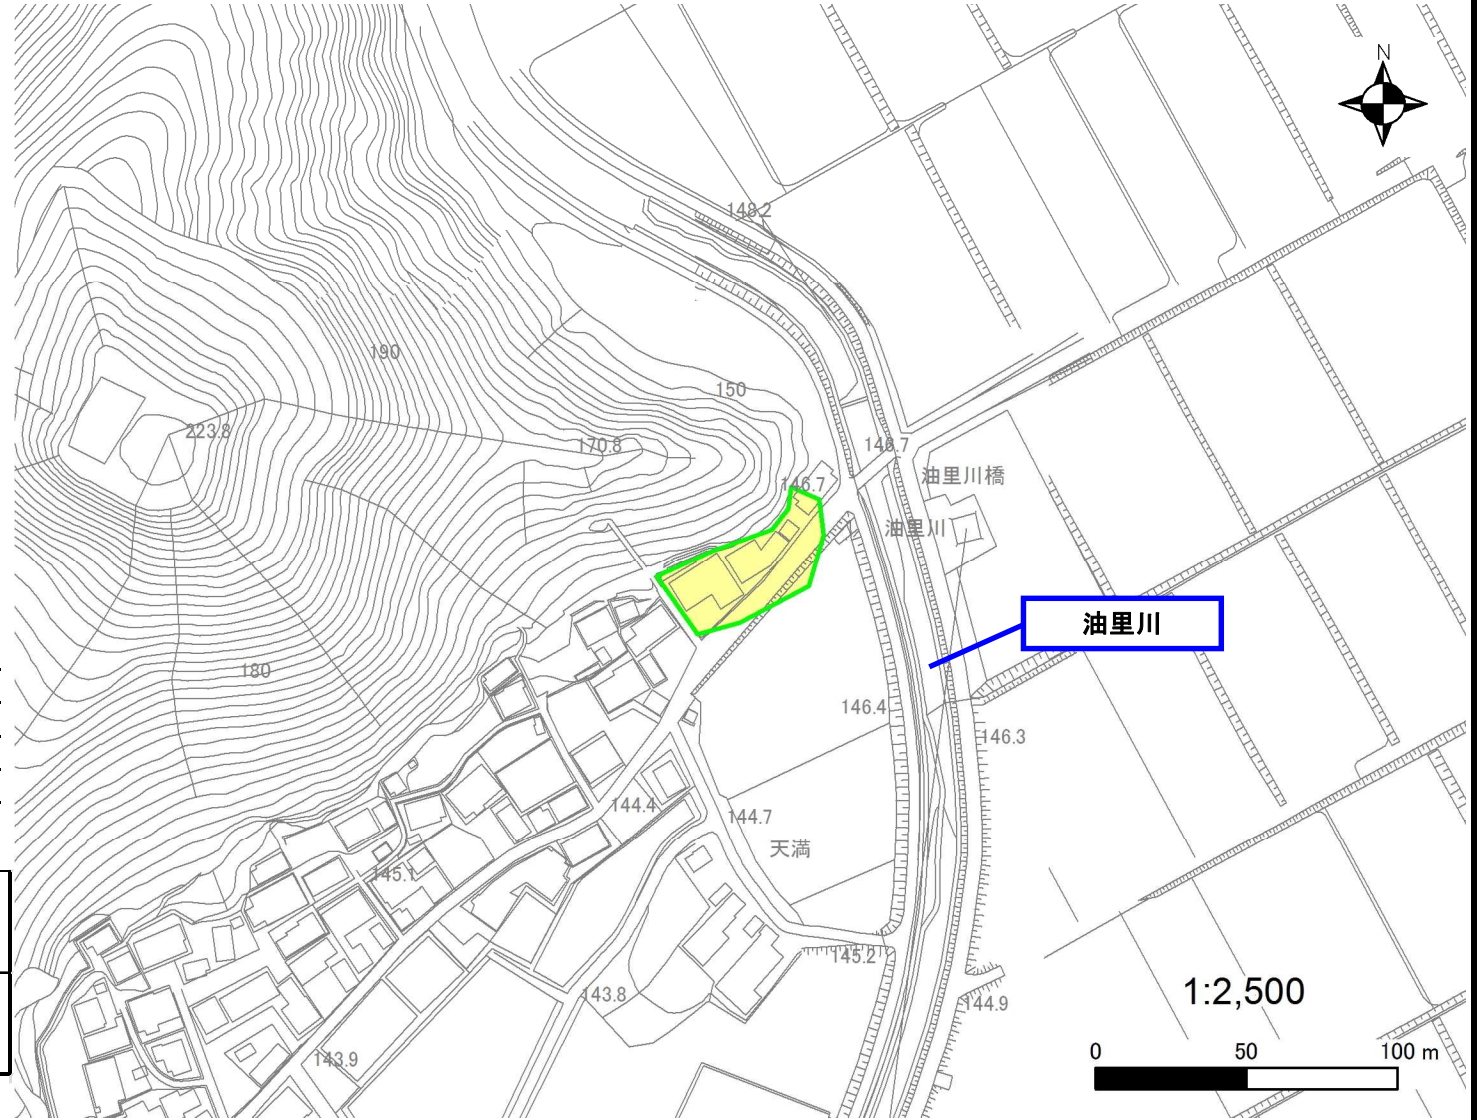
土砂災害警戒区域	
土砂災害特別警戒区域

○ この区域図は、空中写真測量による地形図に、実測による区域図を投影したものであり、一部異なって見える場合があります。
 詳しくは、土木事務所にお尋ねください。

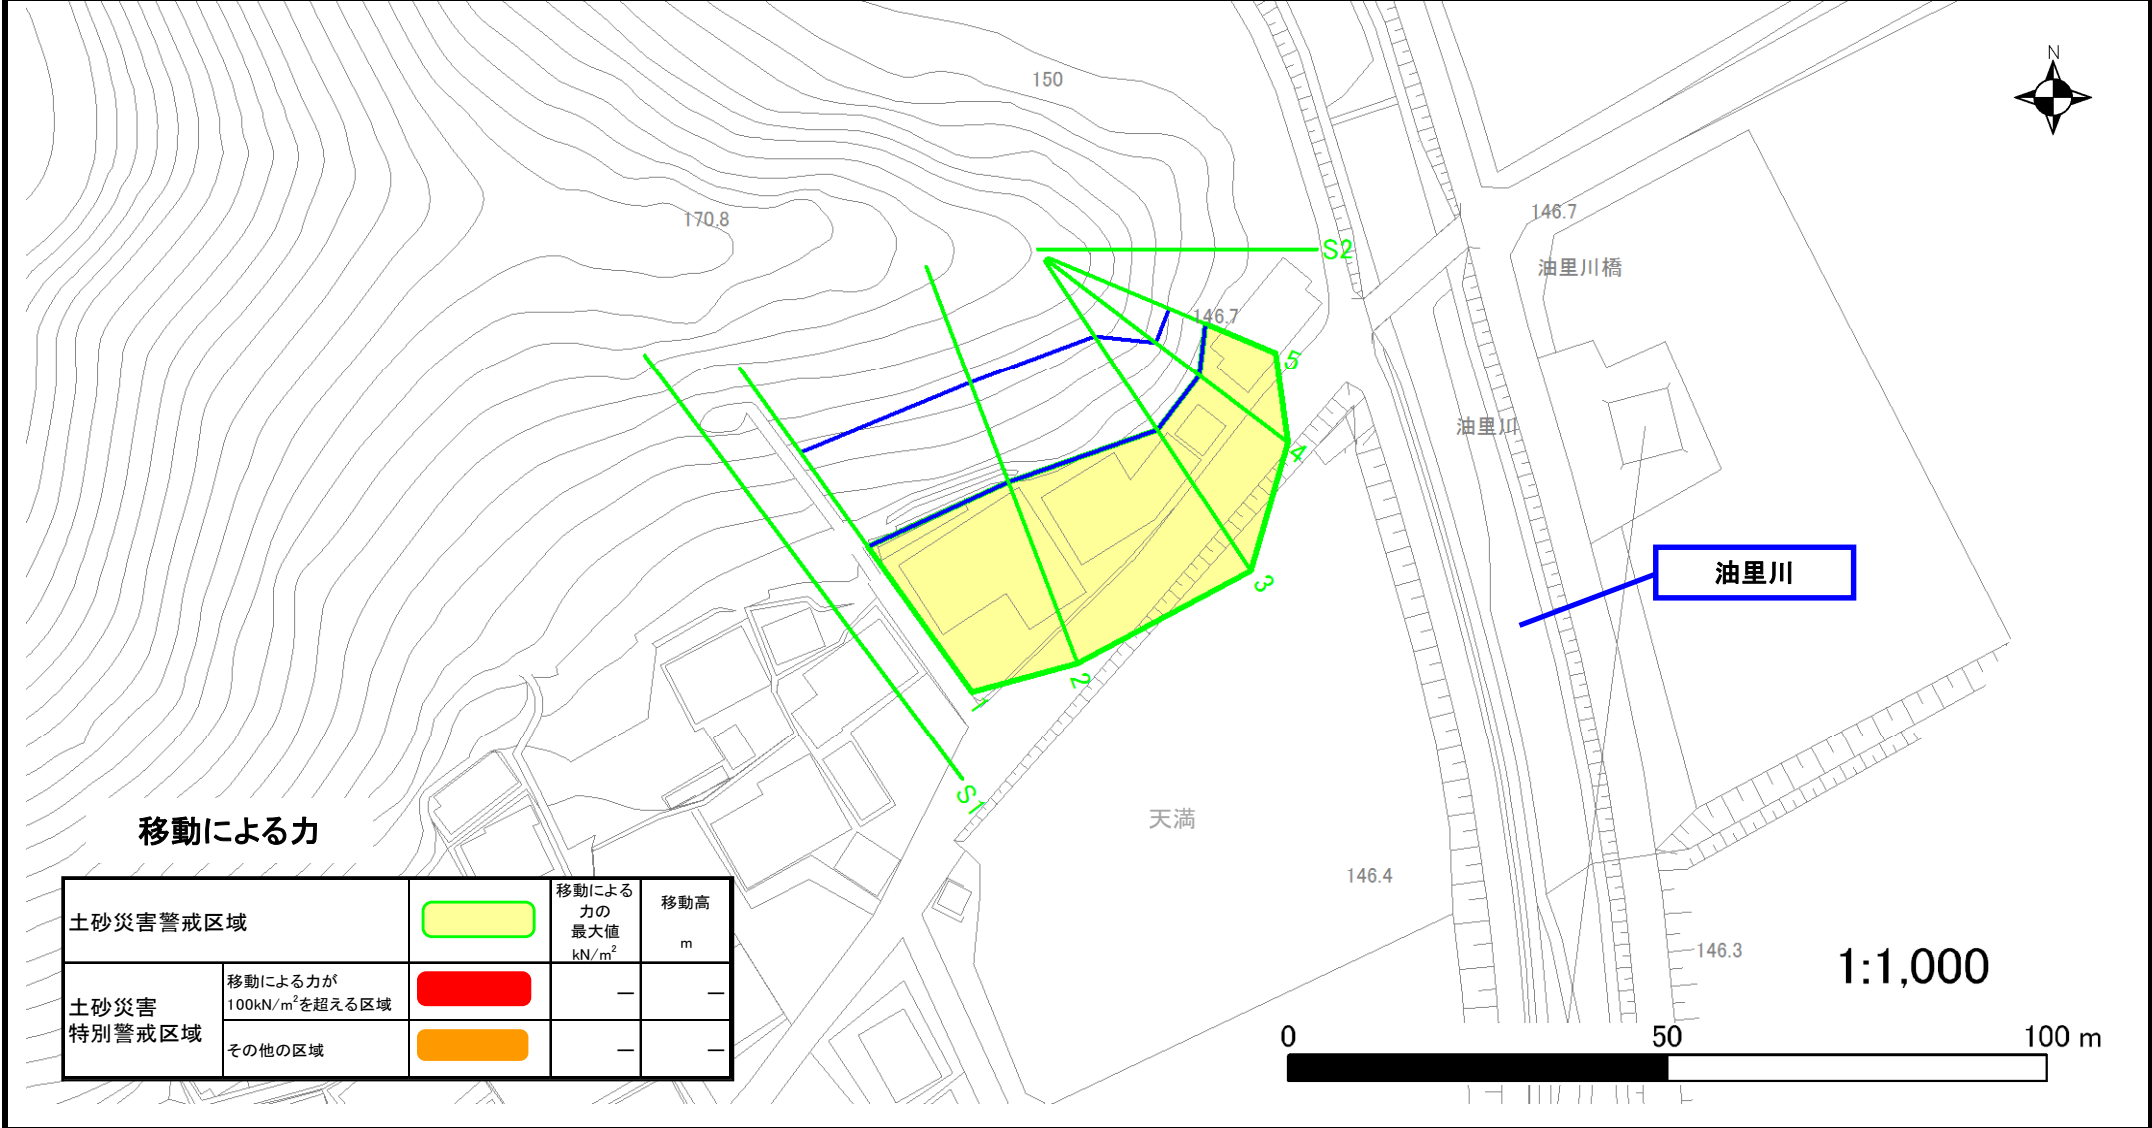
移動による力

土砂災害警戒区域		移動による力の最大値 kN/m ²	移動高 m
	移動による力が100kN/m ² を超える区域	—	—
土砂災害特別警戒区域	その他の区域	—	—

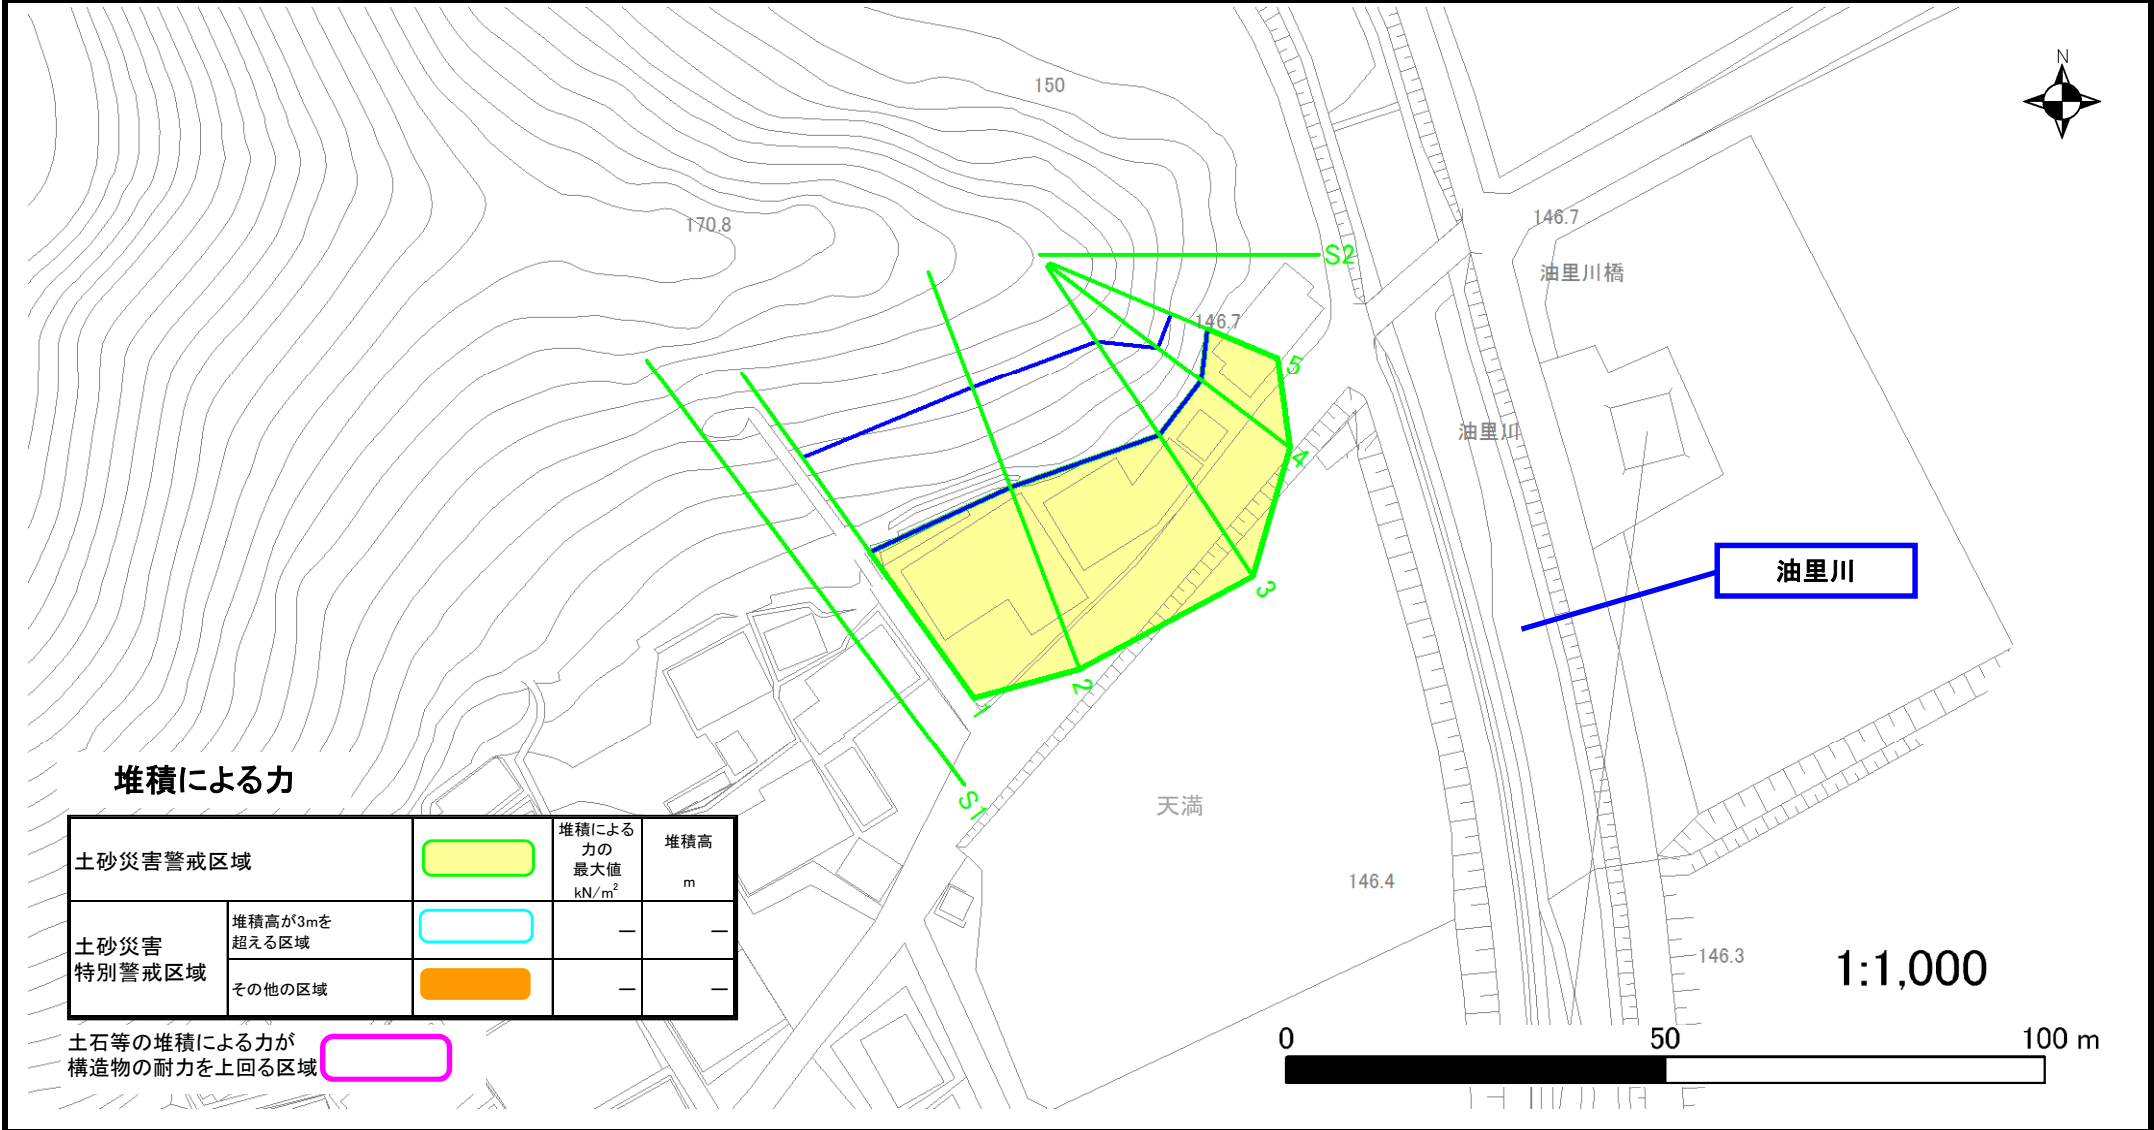
土砂災害警戒区域等設定図

堆積による力

土砂災害警戒区域		堆積による力の 最大値 kN/m ²	堆積高 m
土砂災害 特別警戒区域	堆積高が3mを 超える区域	—	—
	その他の区域	—	—

土石等の堆積による力が
構造物の耐力を上回る区域
