土砂災害警戒区域・土砂災害特別警戒区域 区域図

自然現象の種類	急傾斜地の崩壊
区域番号	Ⅲ-6731
区域の名称	須川1
区域の所在地	滋賀県米原市須川

# 土砂災害警戒区域等設定図

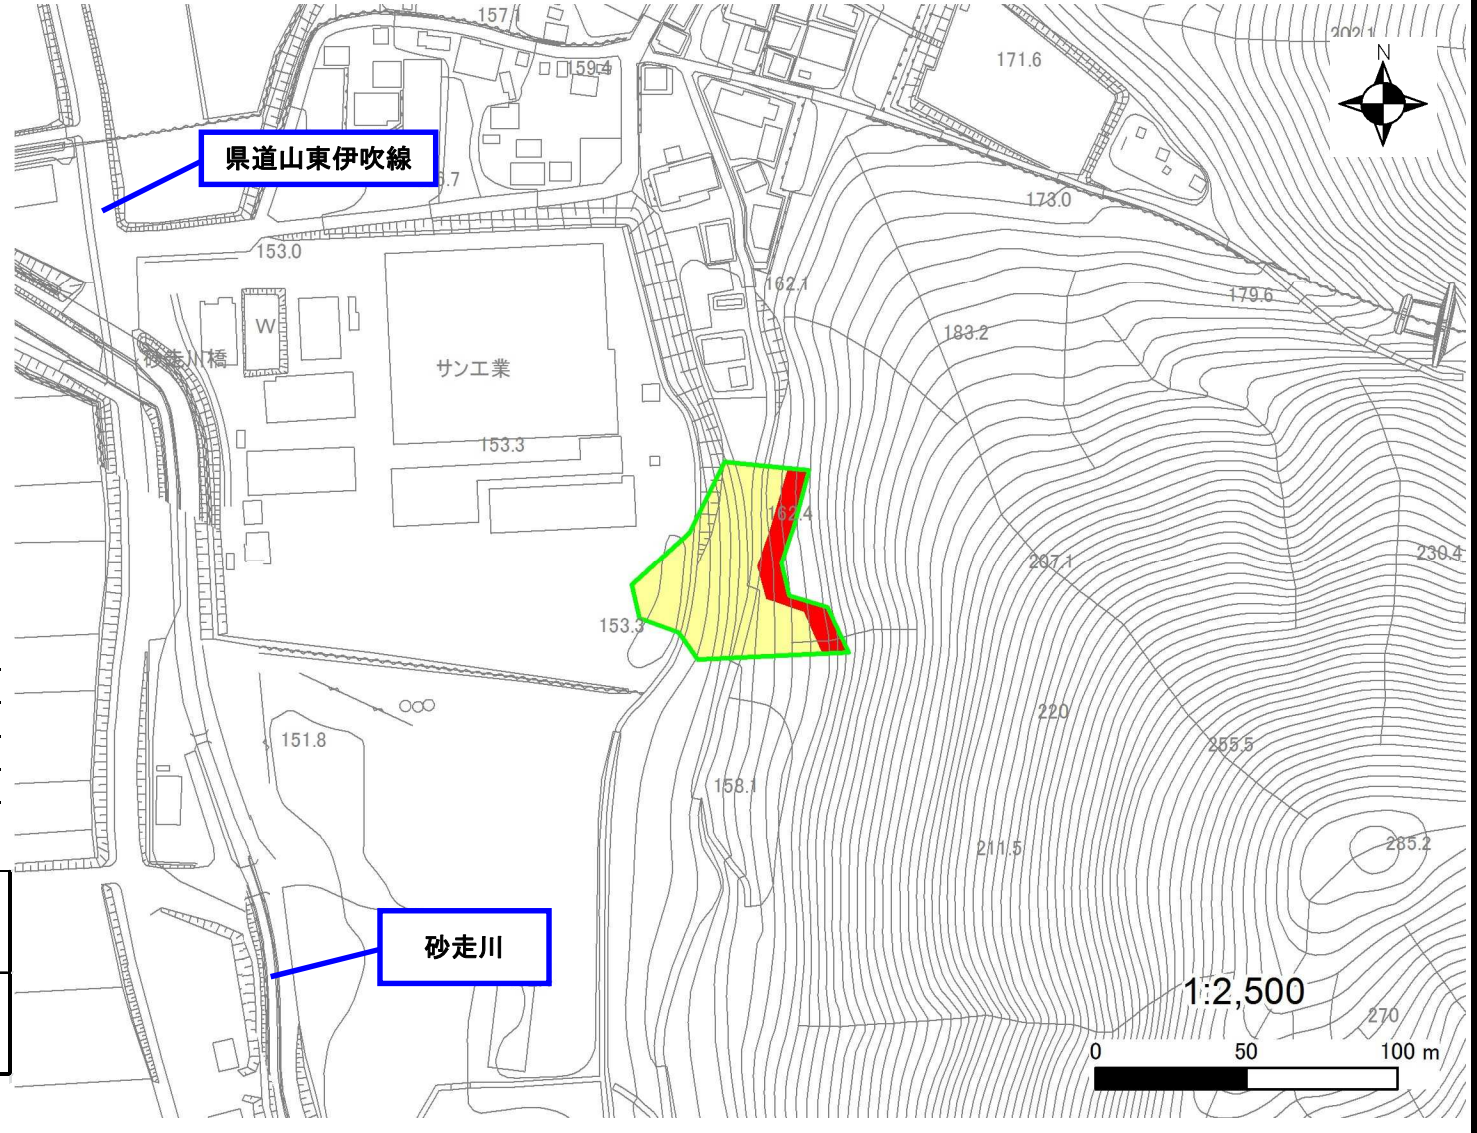
土砂災害警戒区域

土砂災害特別警戒区域

○ この区域図は、空中写真測量による地形図に、実測による区域図を投影したものであり、一部異なって見える場合があります。  
詳しくは、土木事務所にお尋ねください。

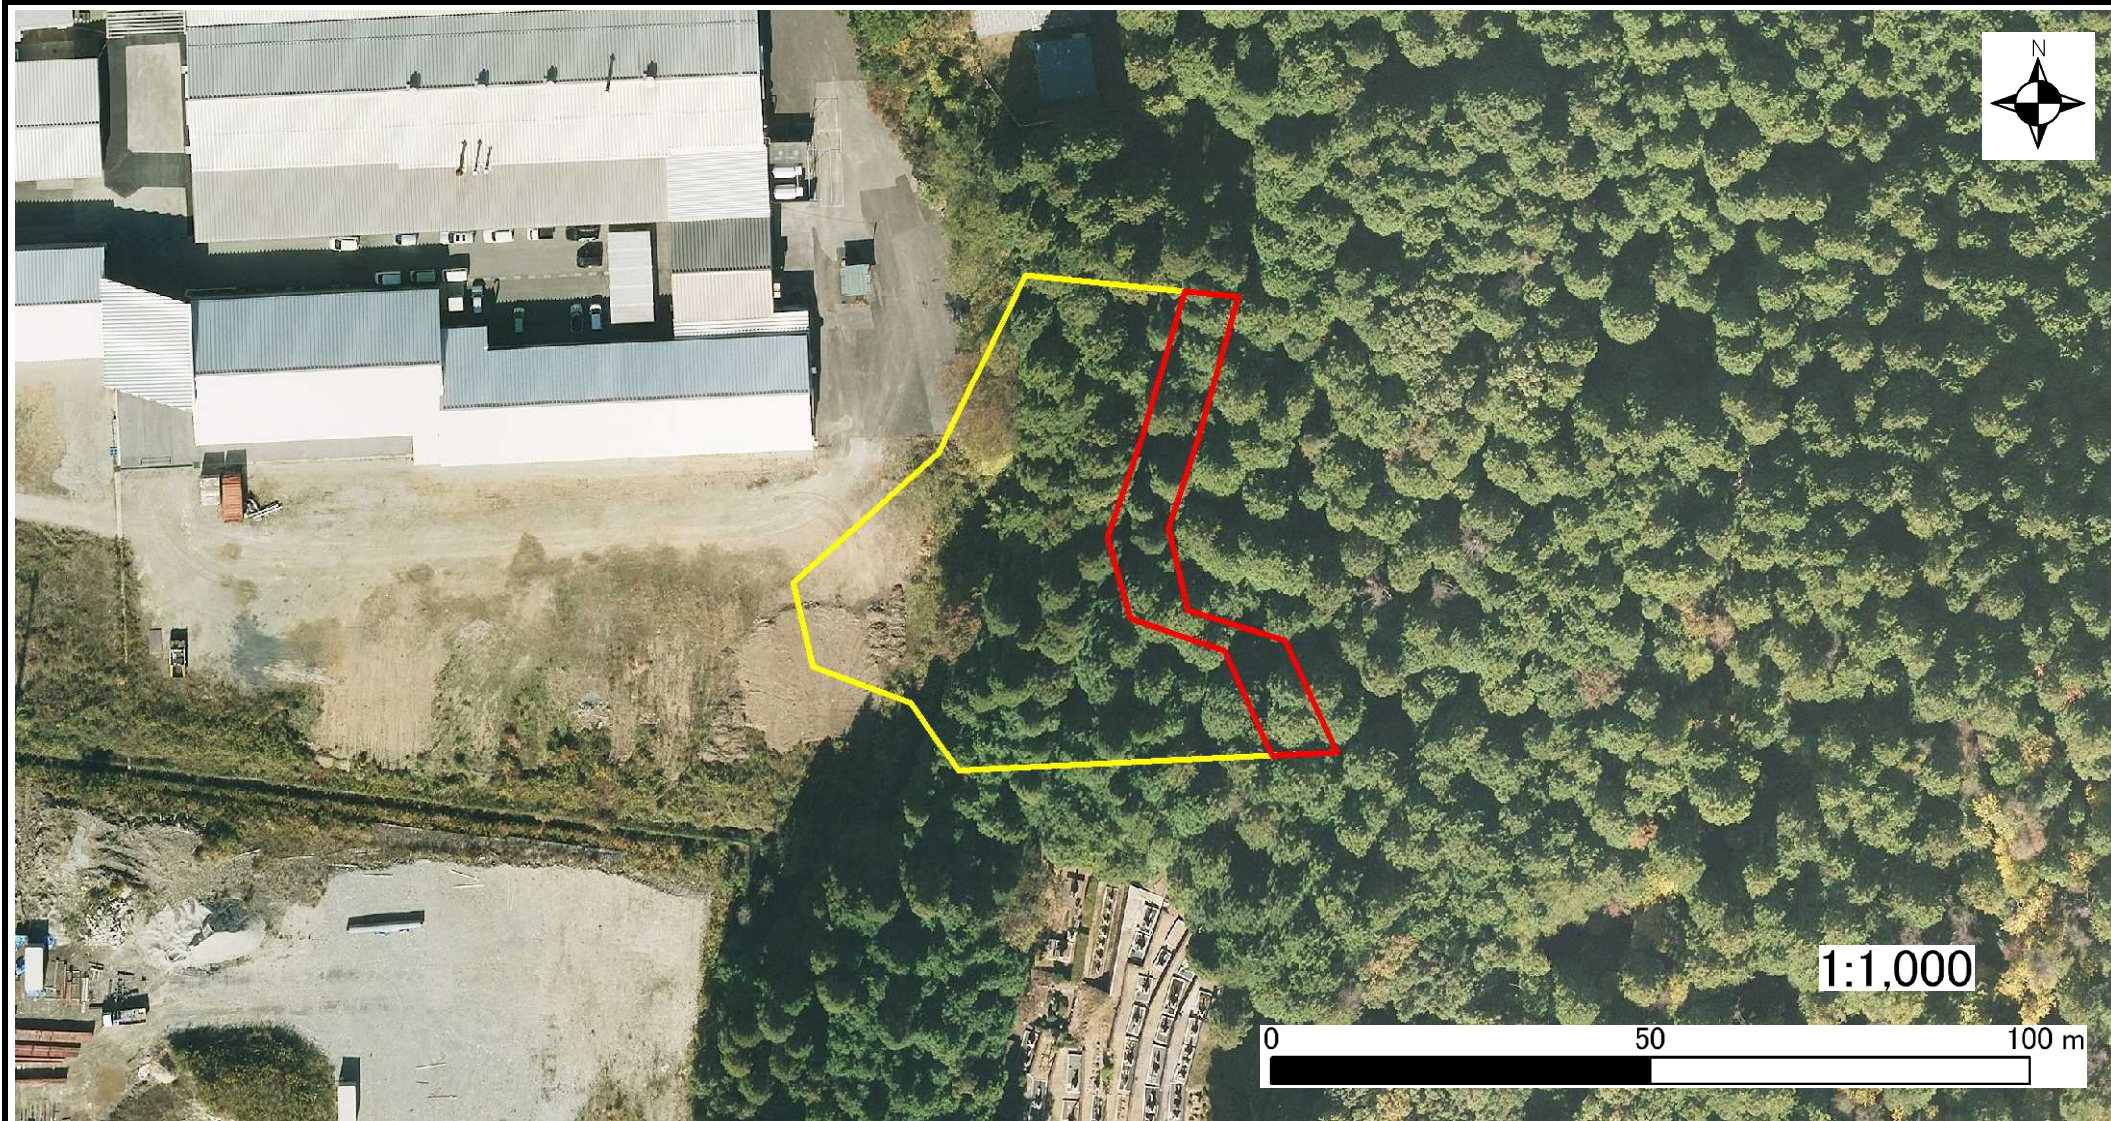
# 土砂災害警戒区域等設定図(オルソ画像)

Ⅲ-6731

須川1

滋賀県米原市須川

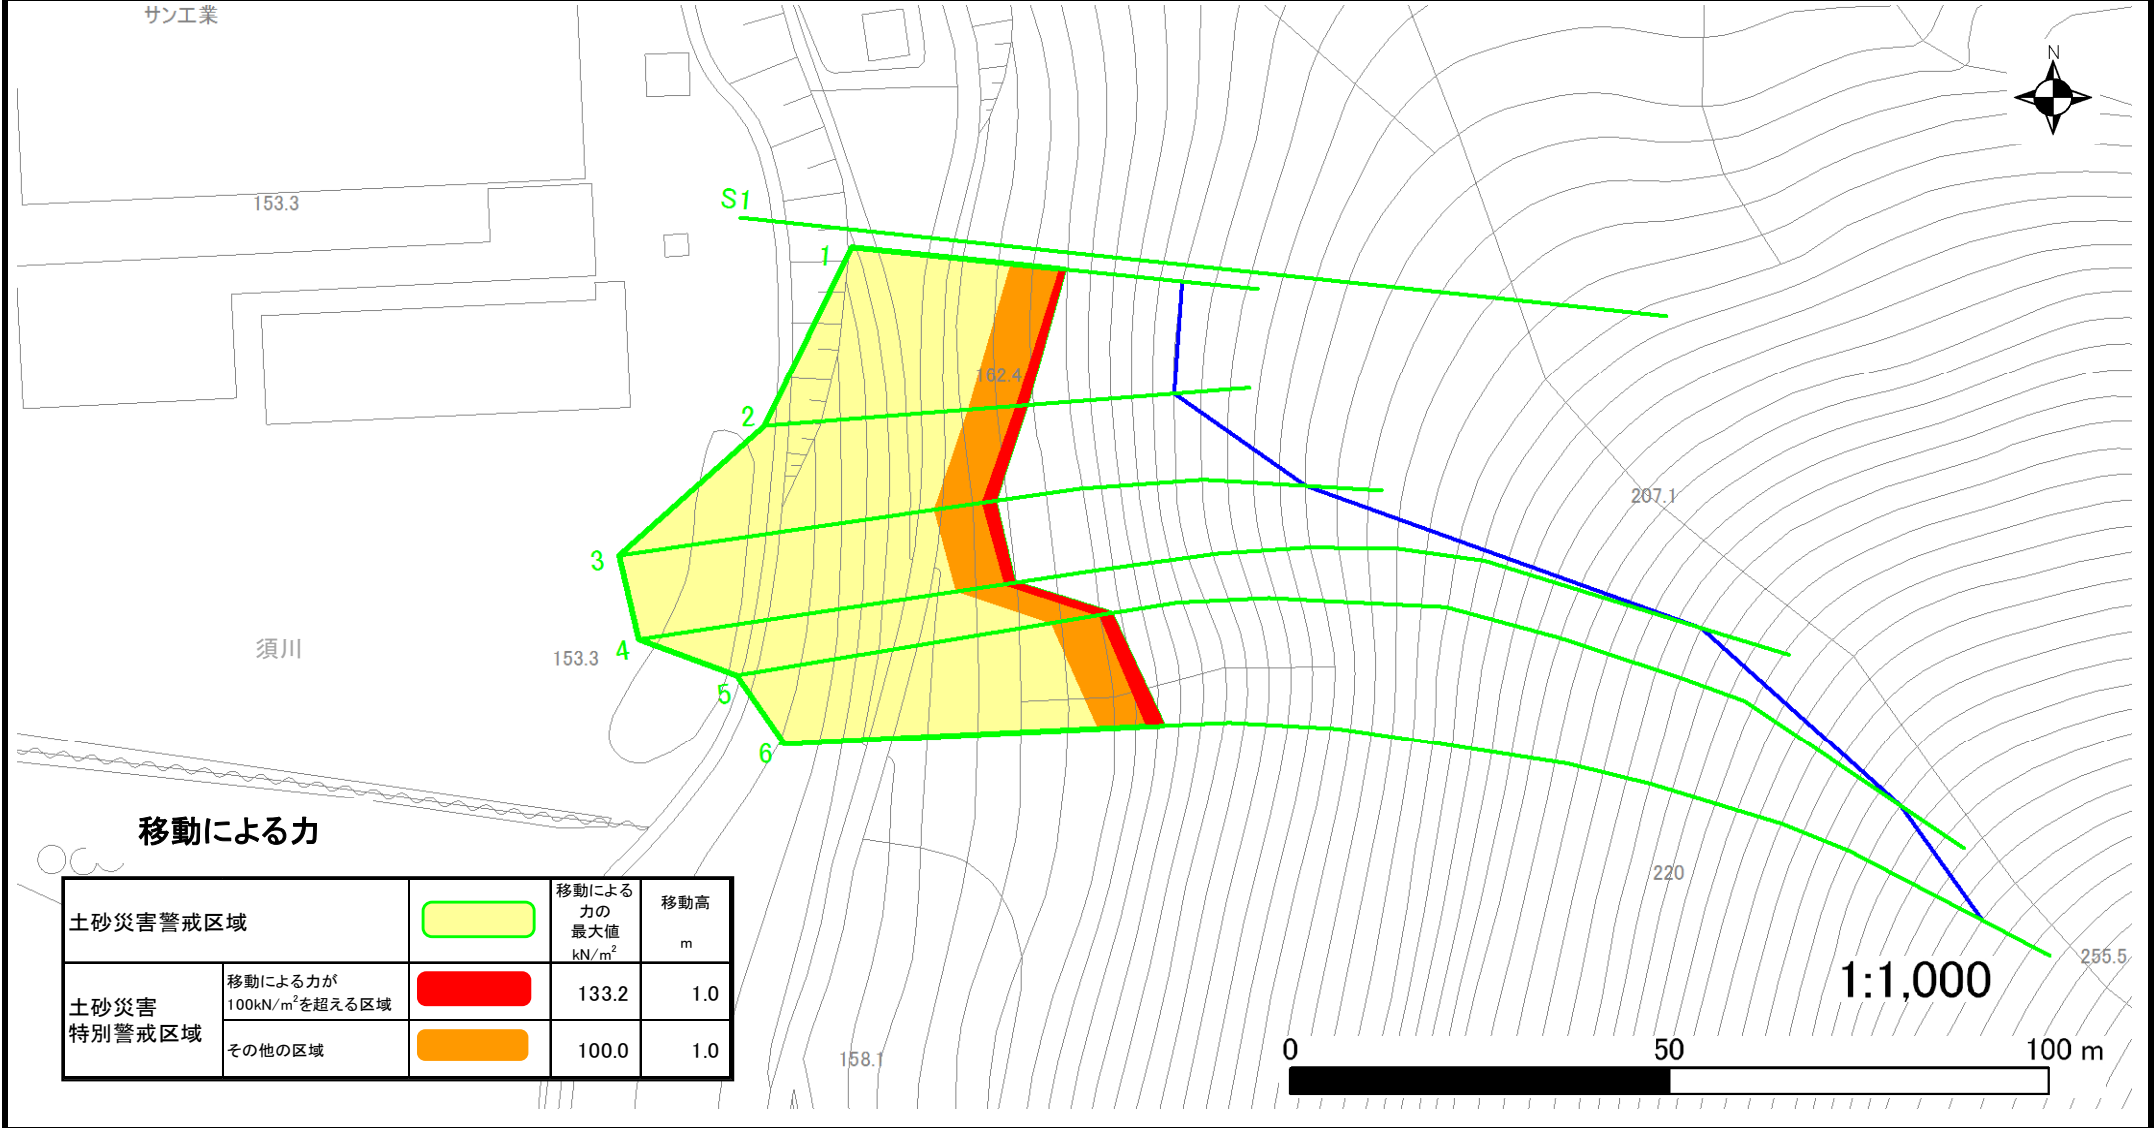
箇所番号	Ⅲ-6731	箇所名	須川1	所在地	滋賀県米原市須川
------	--------	-----	-----	-----	----------

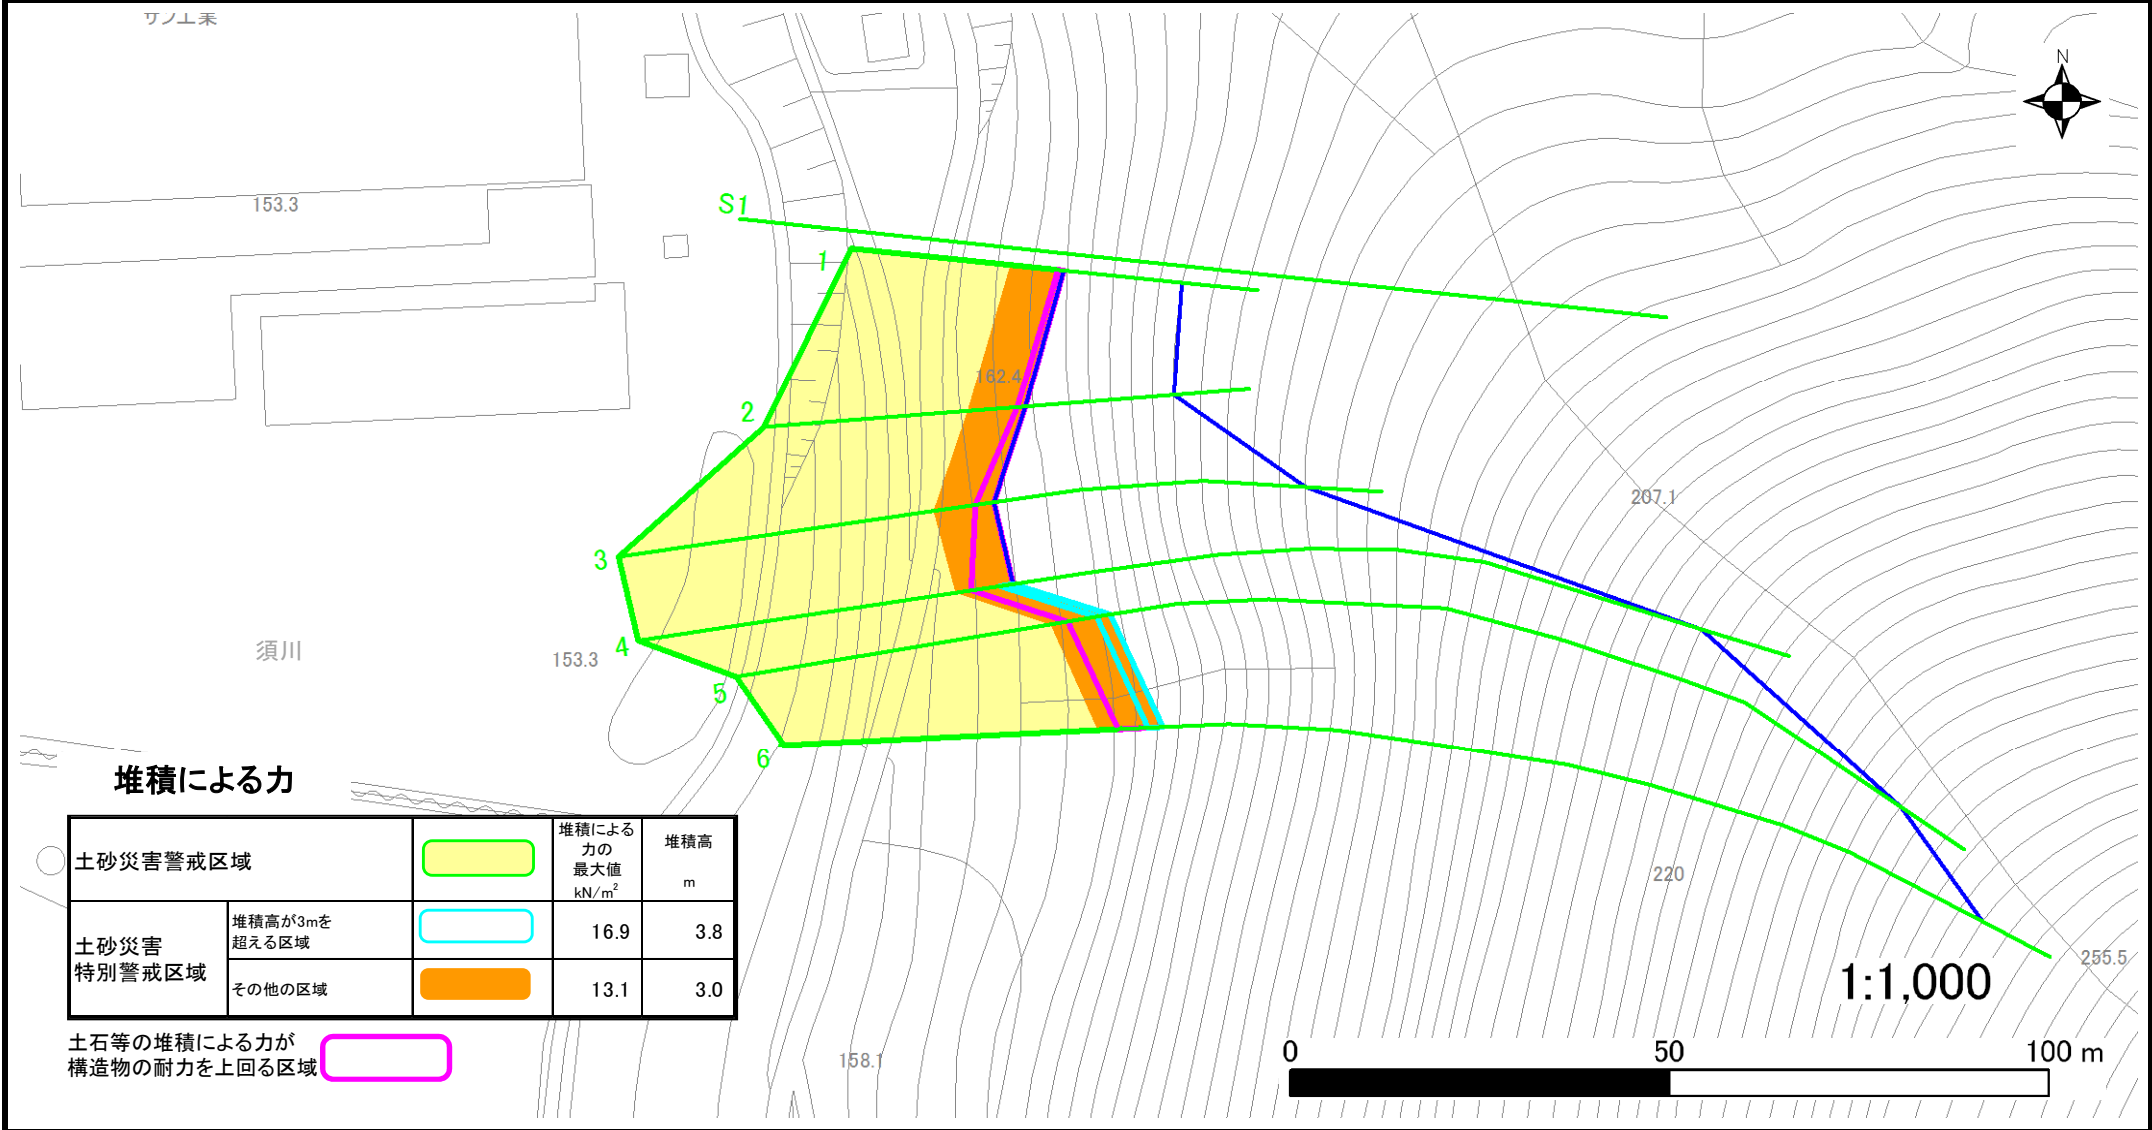
# 土砂災害警戒区域等設定図

移動による力

土砂災害警戒区域		移動による力の最大値 kN/m <sup>2</sup>	移動高 m
土砂災害特別警戒区域	移動による力が100kN/m <sup>2</sup> を超える区域	133.2	1.0
	その他の区域	100.0	1.0

箇所番号 III-6731 箇所名 須川1 所在地 滋賀県米原市須川
