土砂災害警戒区域・土砂災害特別警戒区域 区域図

自然現象の種類	急傾斜地の崩壊
区域番号	III-6755
区域の名称	醍醐町3
区域の所在地	滋賀県長浜市醍醐町

土砂災害警戒区域等設定図(オルソ画像)

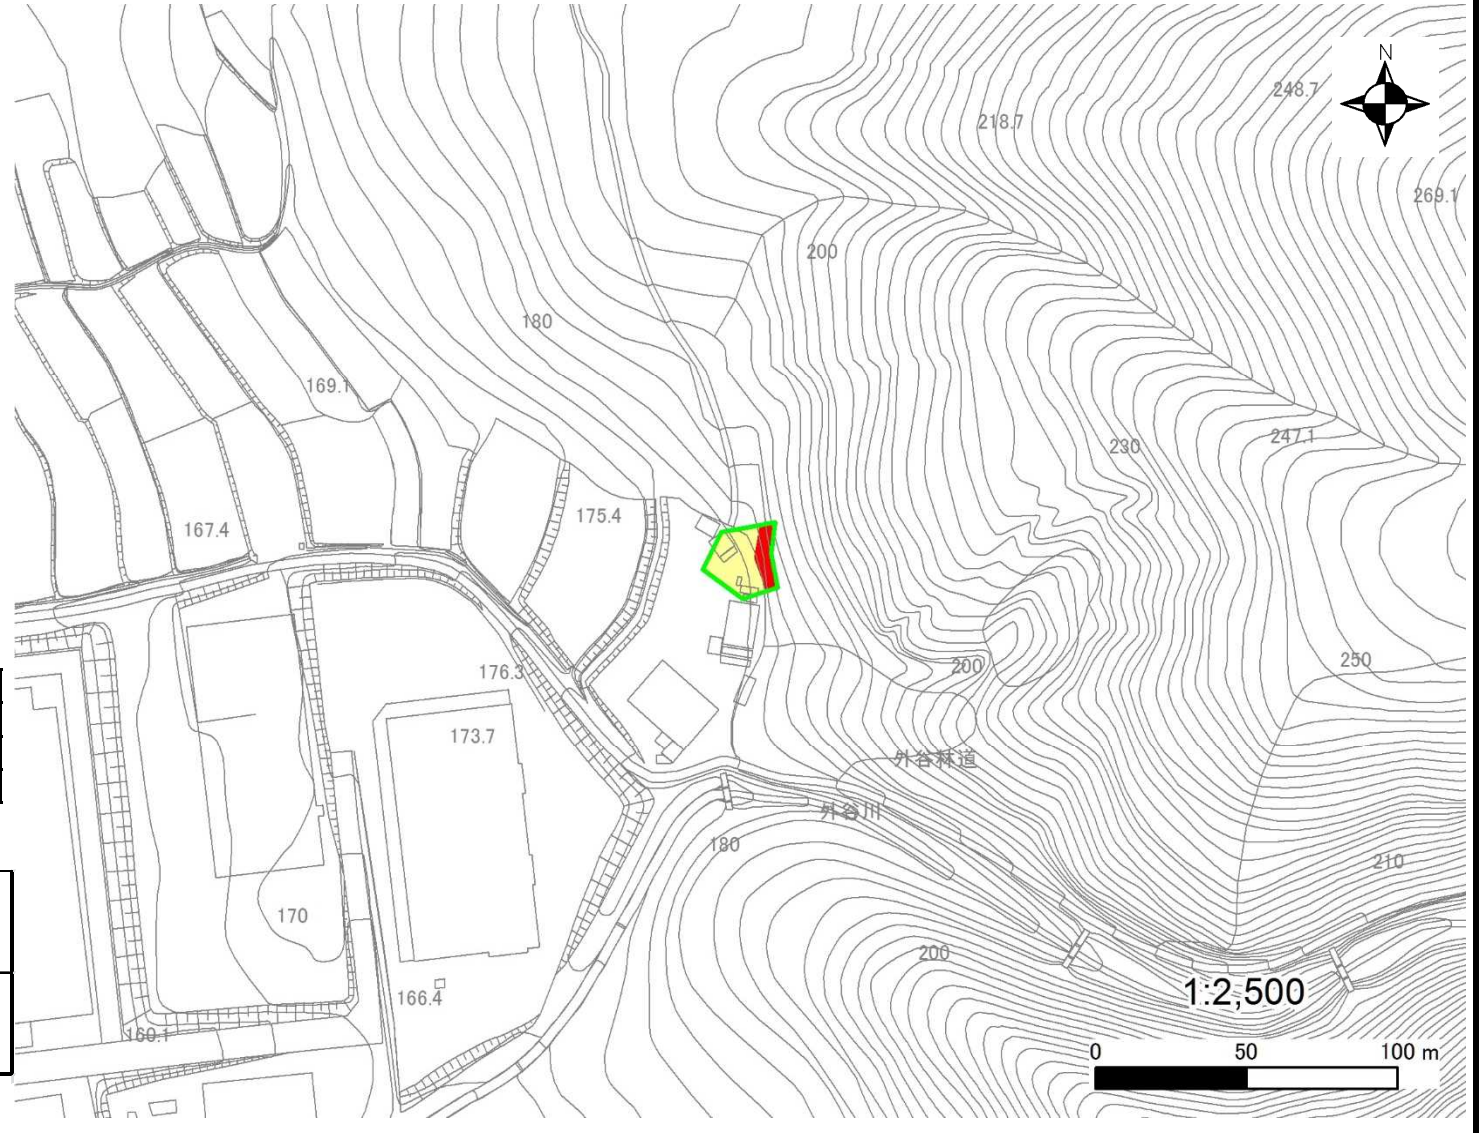
土砂災害警戒区域	
土砂災害特別警戒区域

○ この区域図は、空中写真測量による地形図に、実測による区域図を投影したものであり、一部異なって見える場合があります。
 詳しくは、土木事務所にお尋ねください。

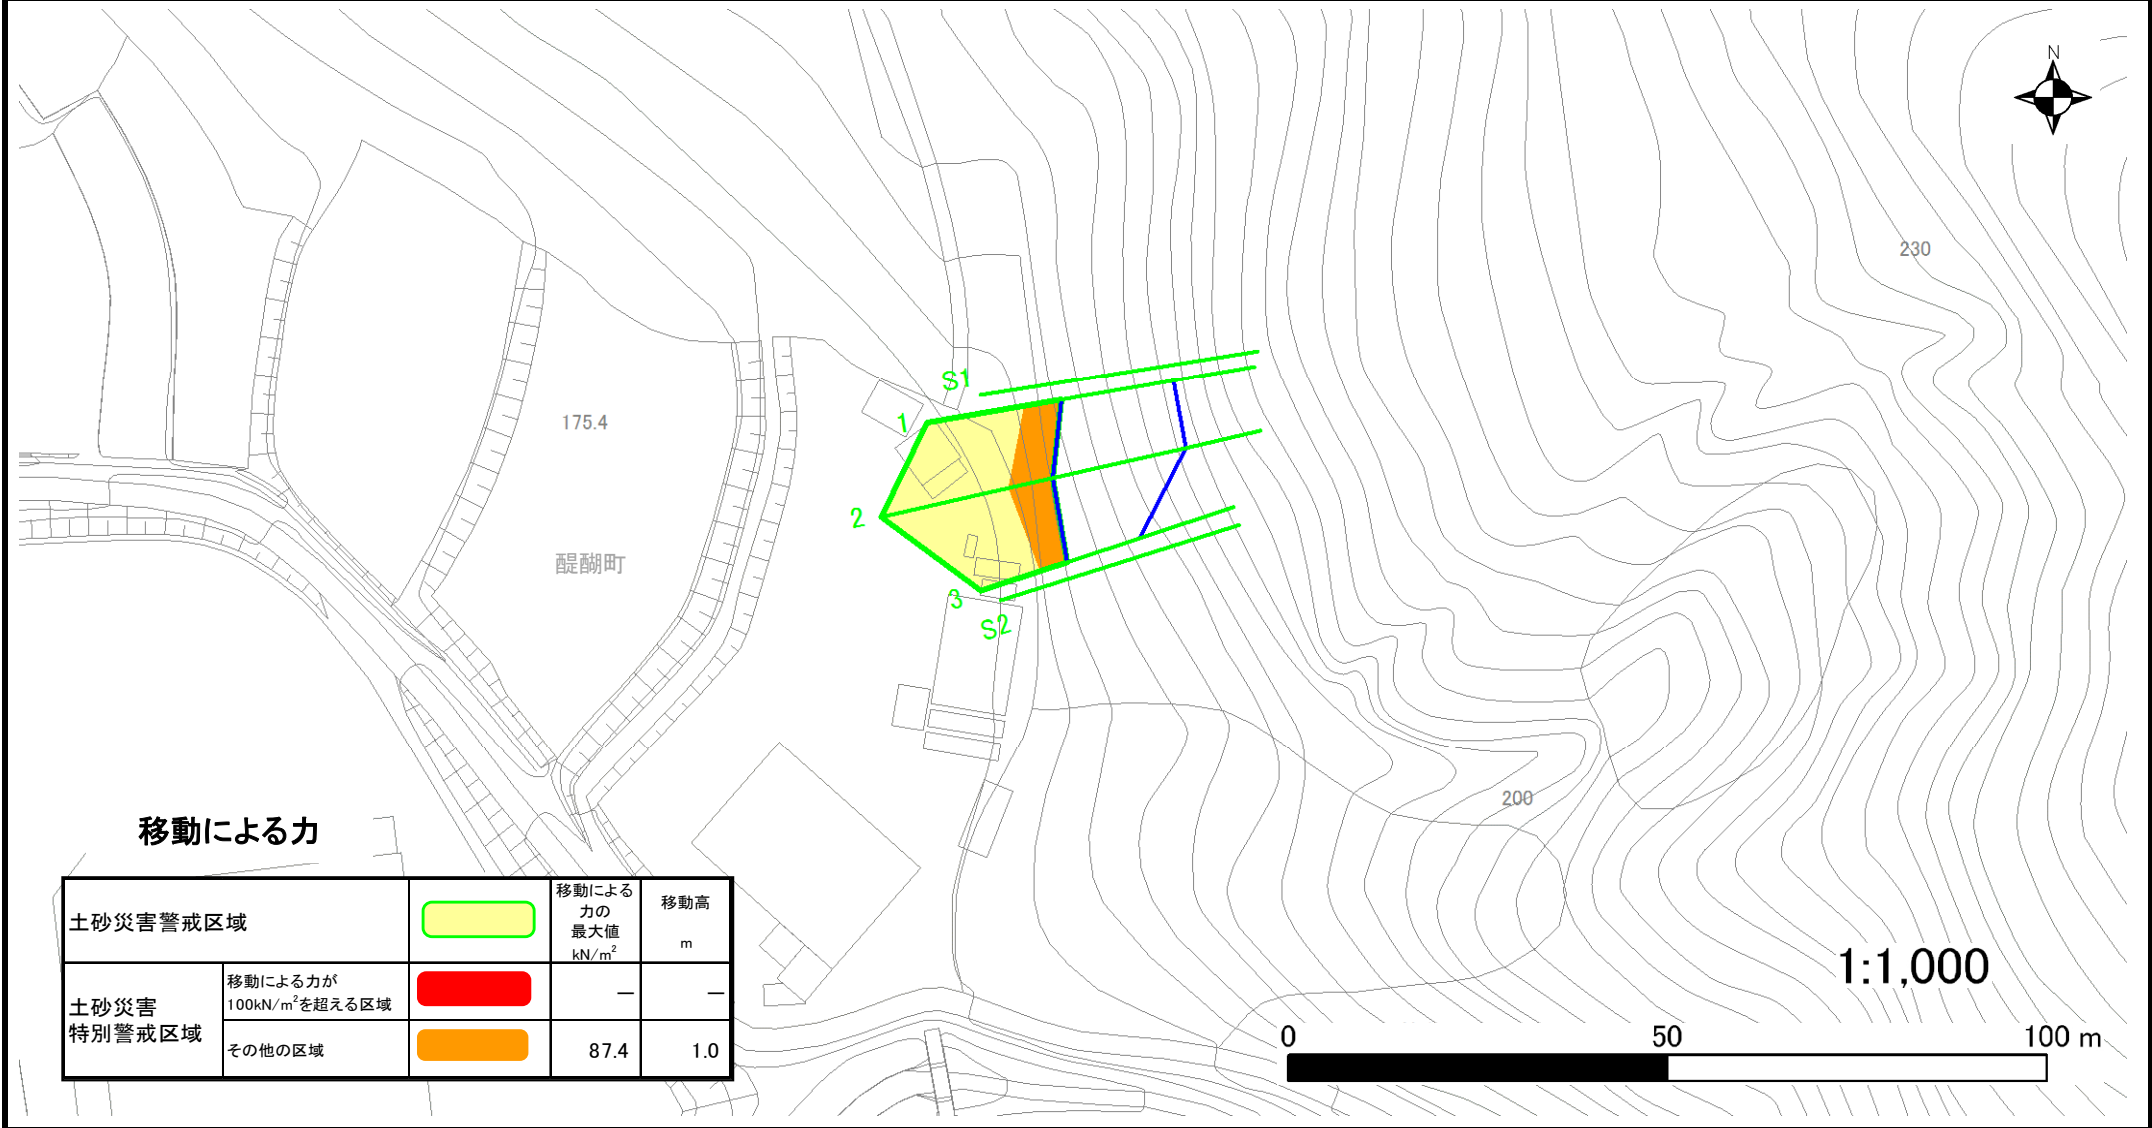
土砂災害警戒区域等設定図

移動による力

土砂災害警戒区域		移動による力の最大値 kN/m ²	移動高 m
	移動による力が100kN/m ² を超える区域	—	—
土砂災害特別警戒区域	その他の区域	87.4	1.0

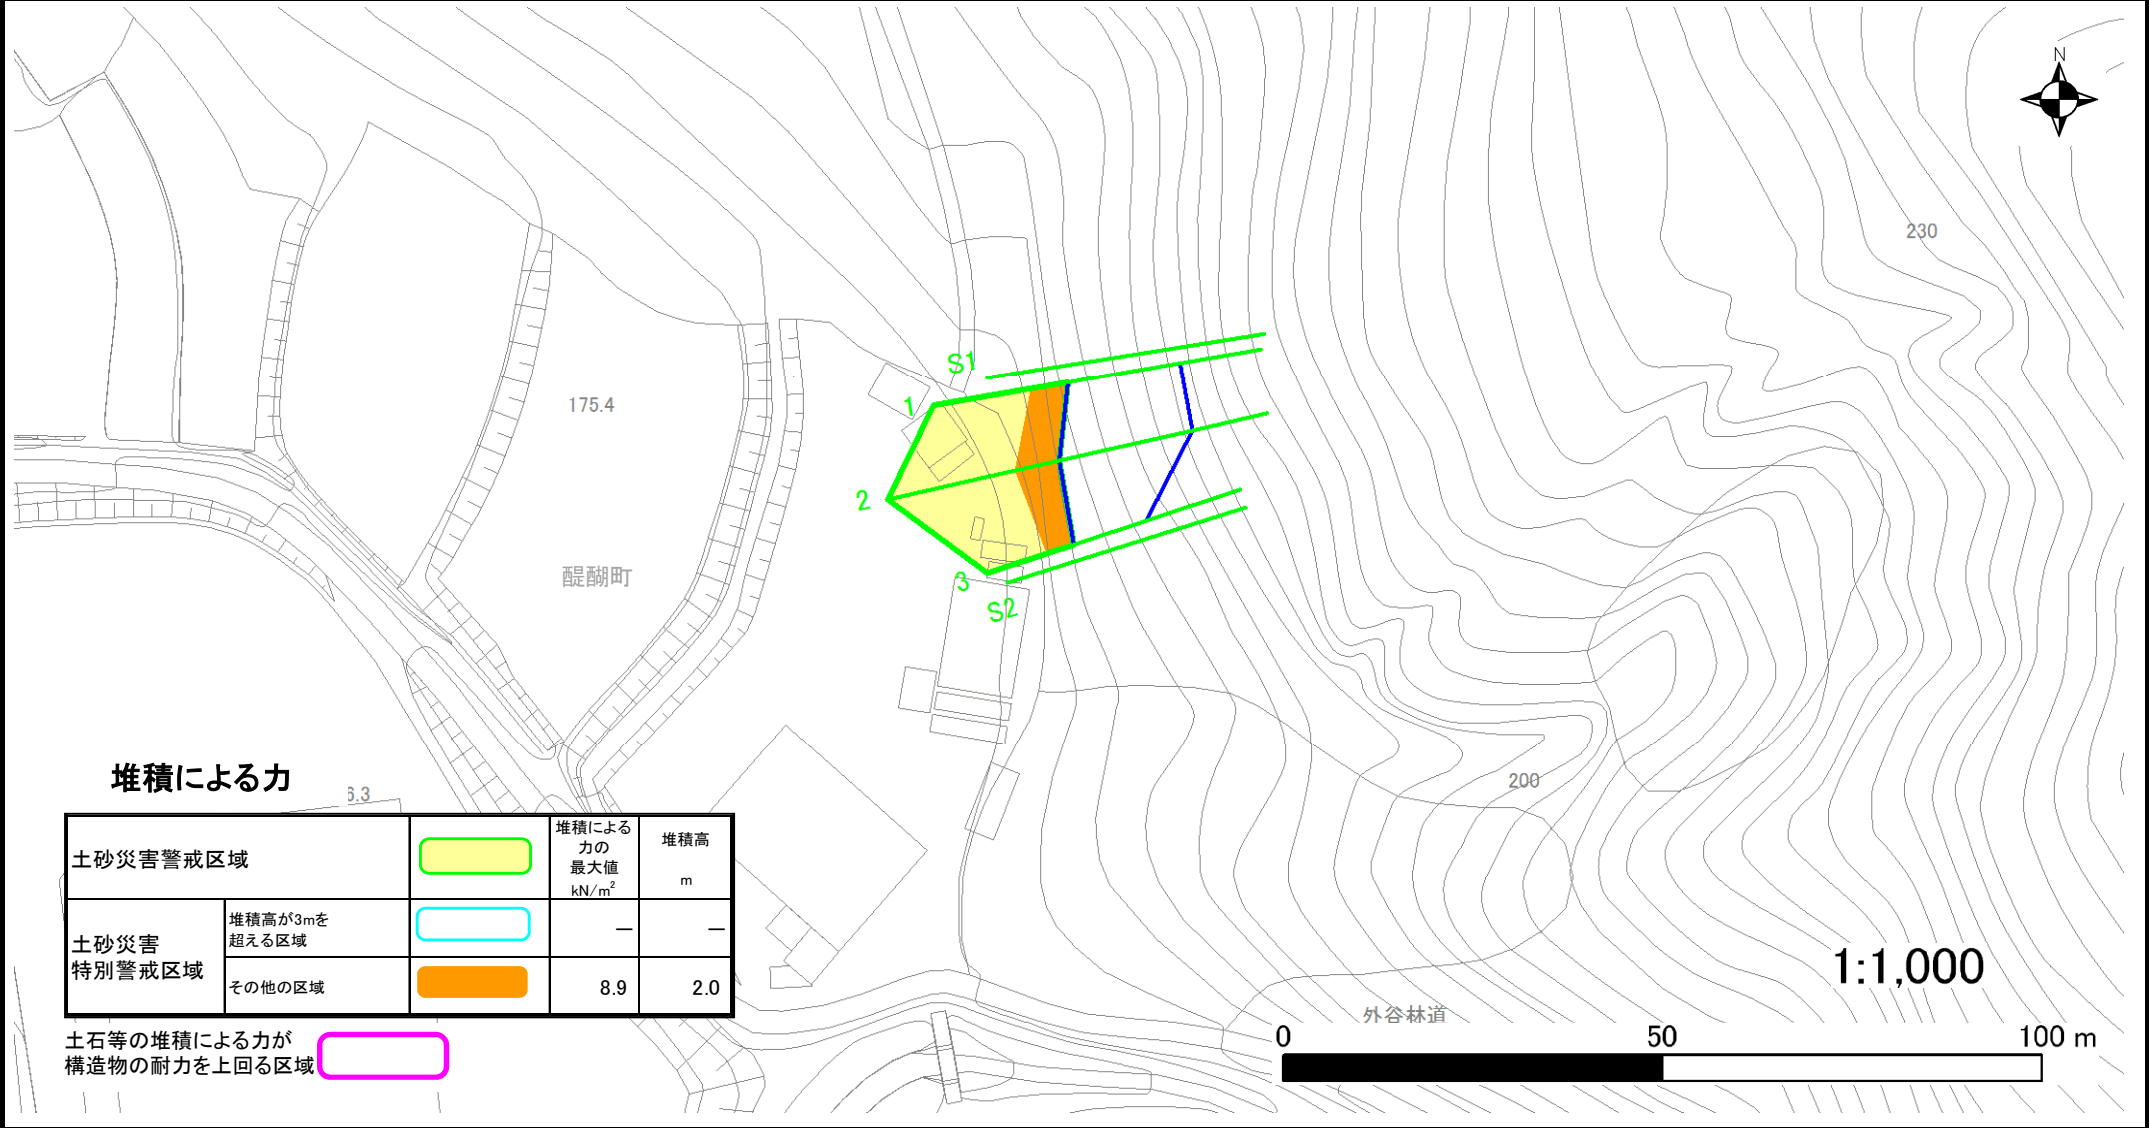
土砂災害警戒区域等設定図

堆積による力

土砂災害警戒区域		堆積による力の最大値 kN/m ²	堆積高 m
土砂災害特別警戒区域	堆積高が3mを超える区域	—	—
	その他の区域	8.9	2.0

土石等の堆積による力が構造物の耐力を上回る区域
