土砂災害警戒区域・土砂災害特別警戒区域 区域図

自然現象の種類	急傾斜地の崩壊
区域番号	I-6914
区域の名称	醍醐町1
区域の所在地	滋賀県長浜市醍醐町

土砂災害警戒区域等設定図(オルソ画像)

土砂災害警戒区域等設定図

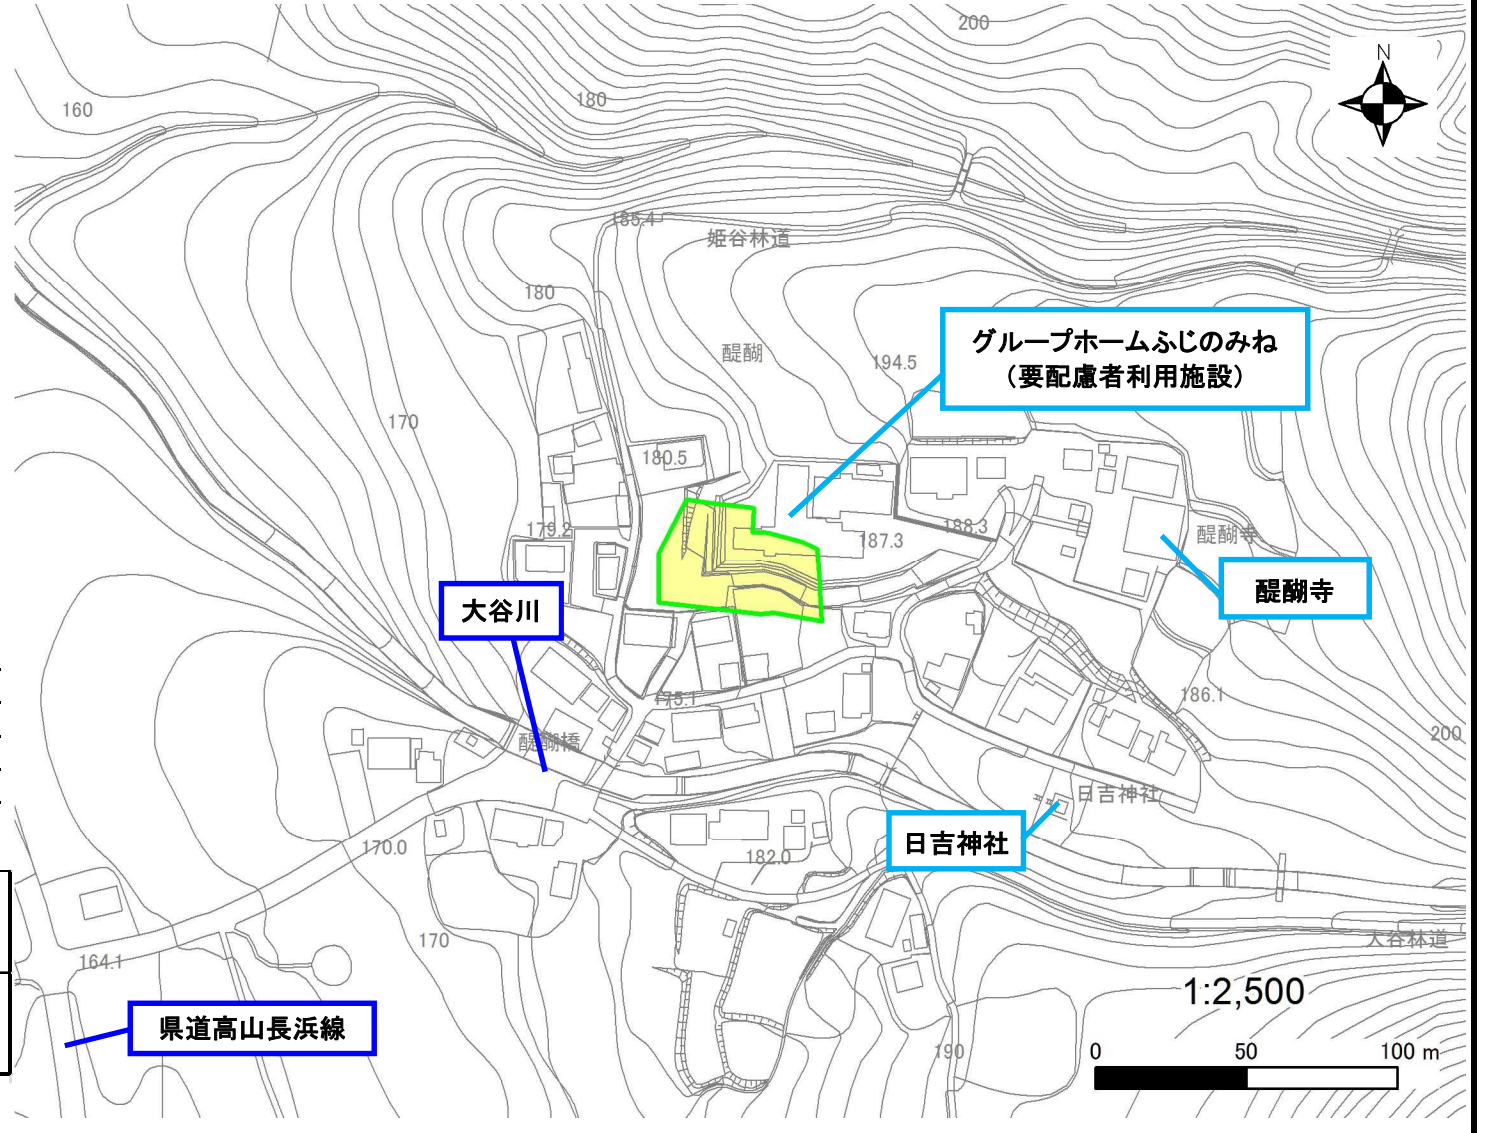
土砂災害警戒区域	
土砂災害特別警戒区域

○ この区域図は、空中写真測量による地形図に、実測による区域図を投影したものであり、一部異なって見える場合があります。
 詳しくは、土木事務所にお尋ねください。

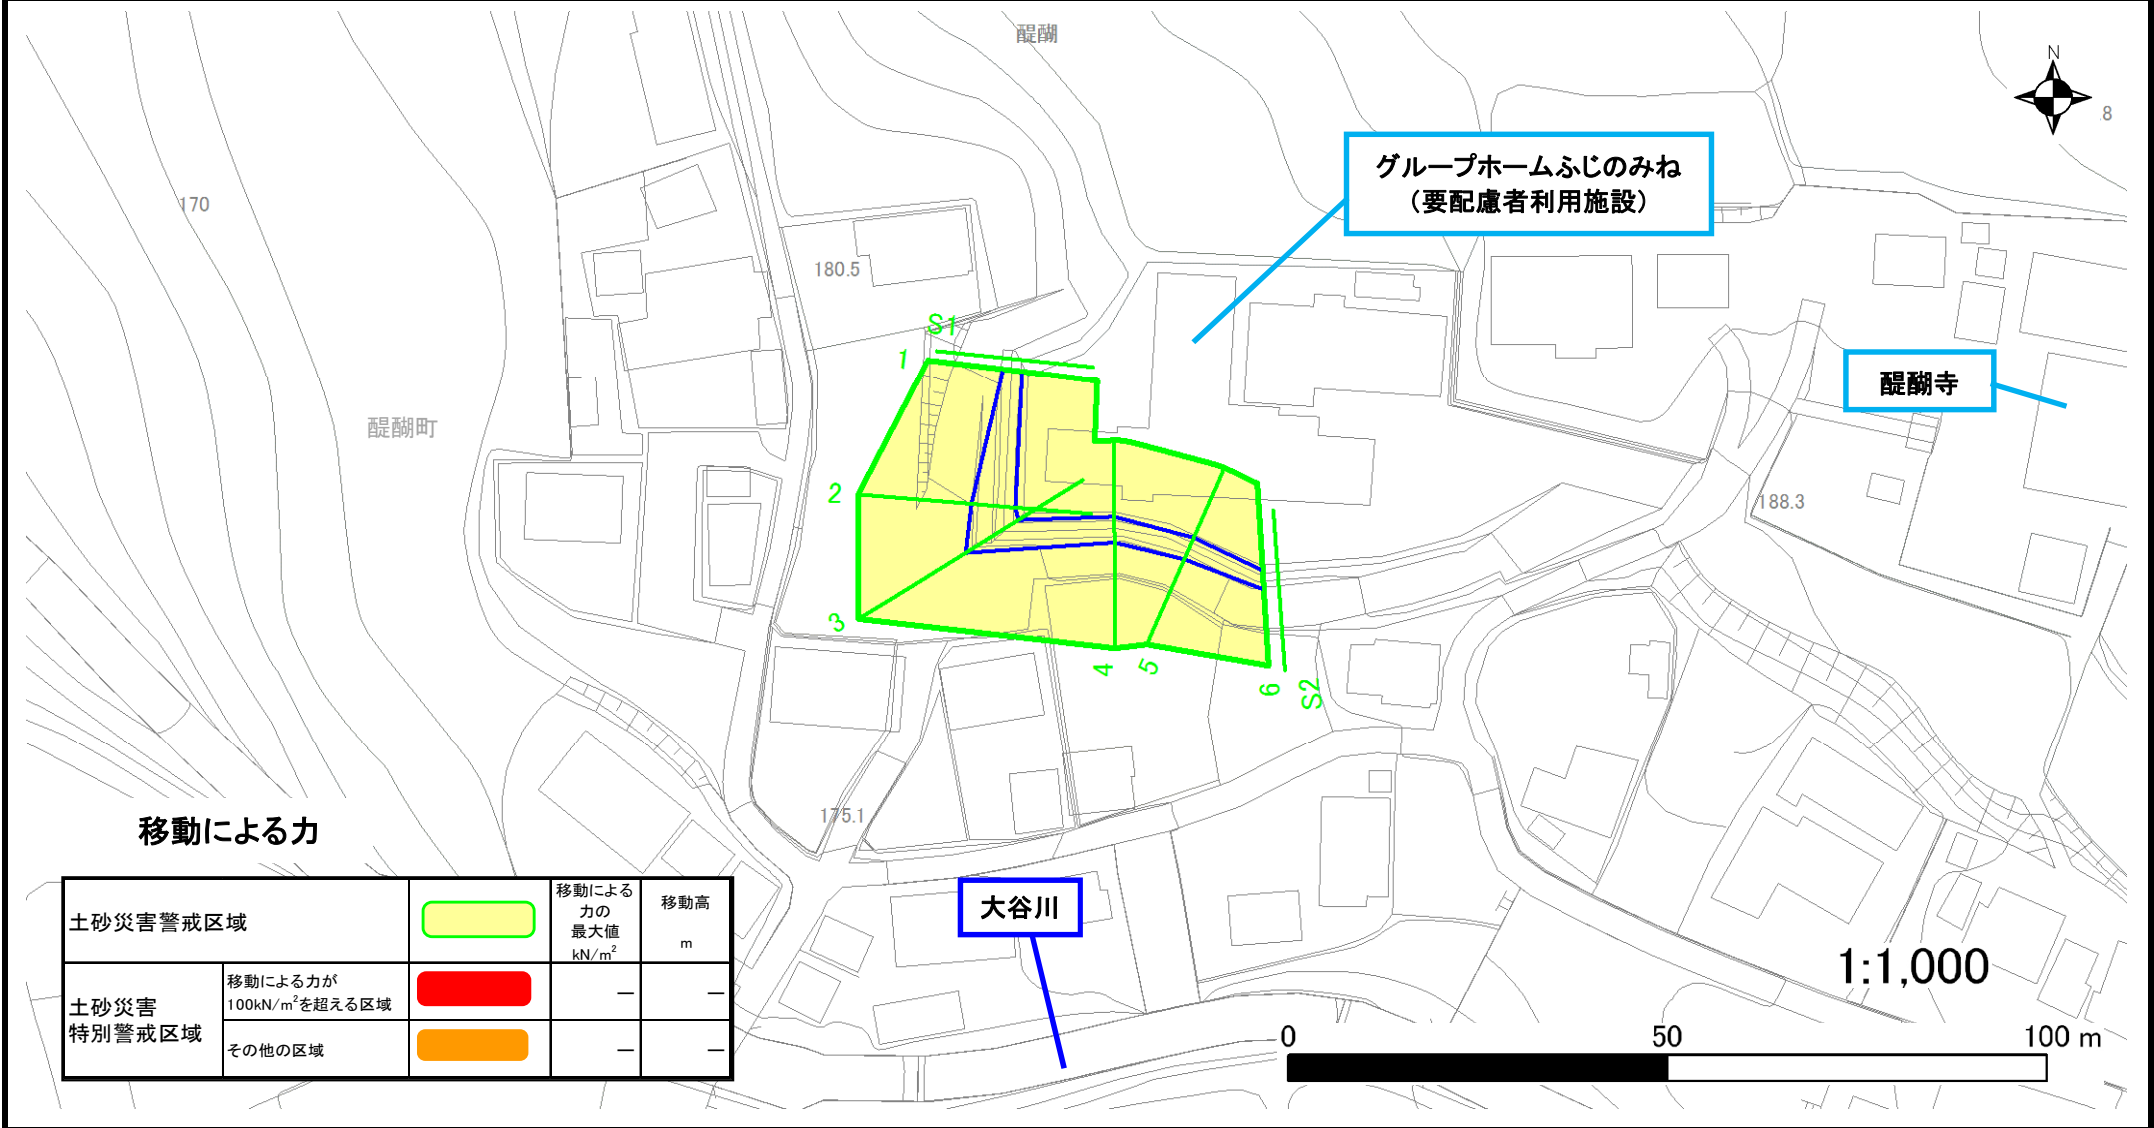
土砂災害警戒区域等設定図

移動による力

土砂災害警戒区域		移動による力の最大値 kN/m ²	移動高 m
	移動による力が100kN/m ² を超える区域	—	—
土砂災害特別警戒区域	その他の区域	—	—

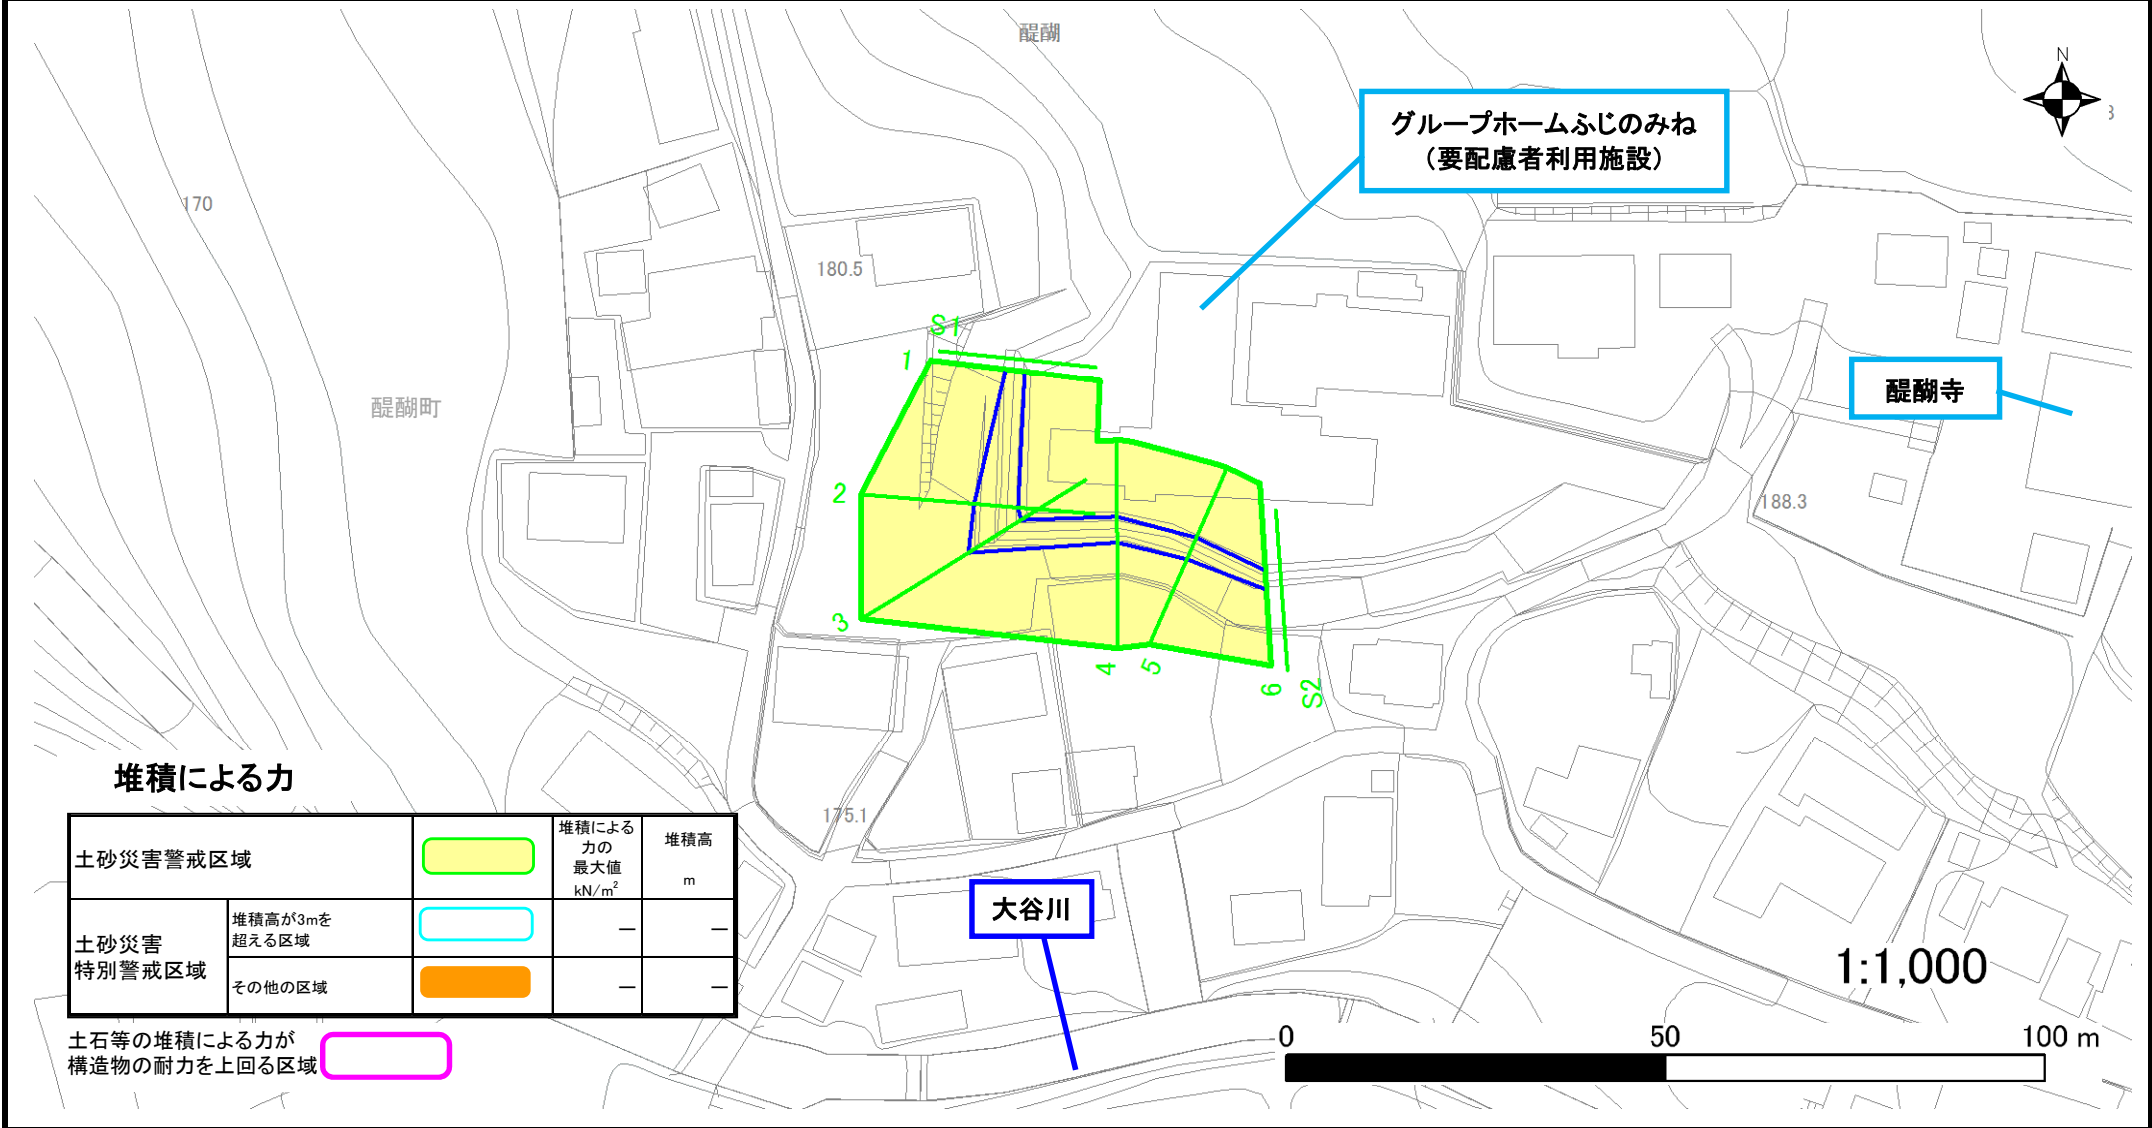
堆積による力

土砂災害警戒区域		堆積による力の最大値 kN/m ²	堆積高 m
土砂災害特別警戒区域	堆積高が3mを超える区域	—	—
	その他の区域	—	—

土石等の堆積による力が構造物の耐力を上回る区域
