土砂災害警戒区域・土砂災害特別警戒区域 区域図

自然現象の種類	急傾斜地の崩壊
区域番号	II-6862
区域の名称	木尾7
区域の所在地	滋賀県長浜市木尾町

# 土砂災害警戒区域等設定図(オルソ画像)

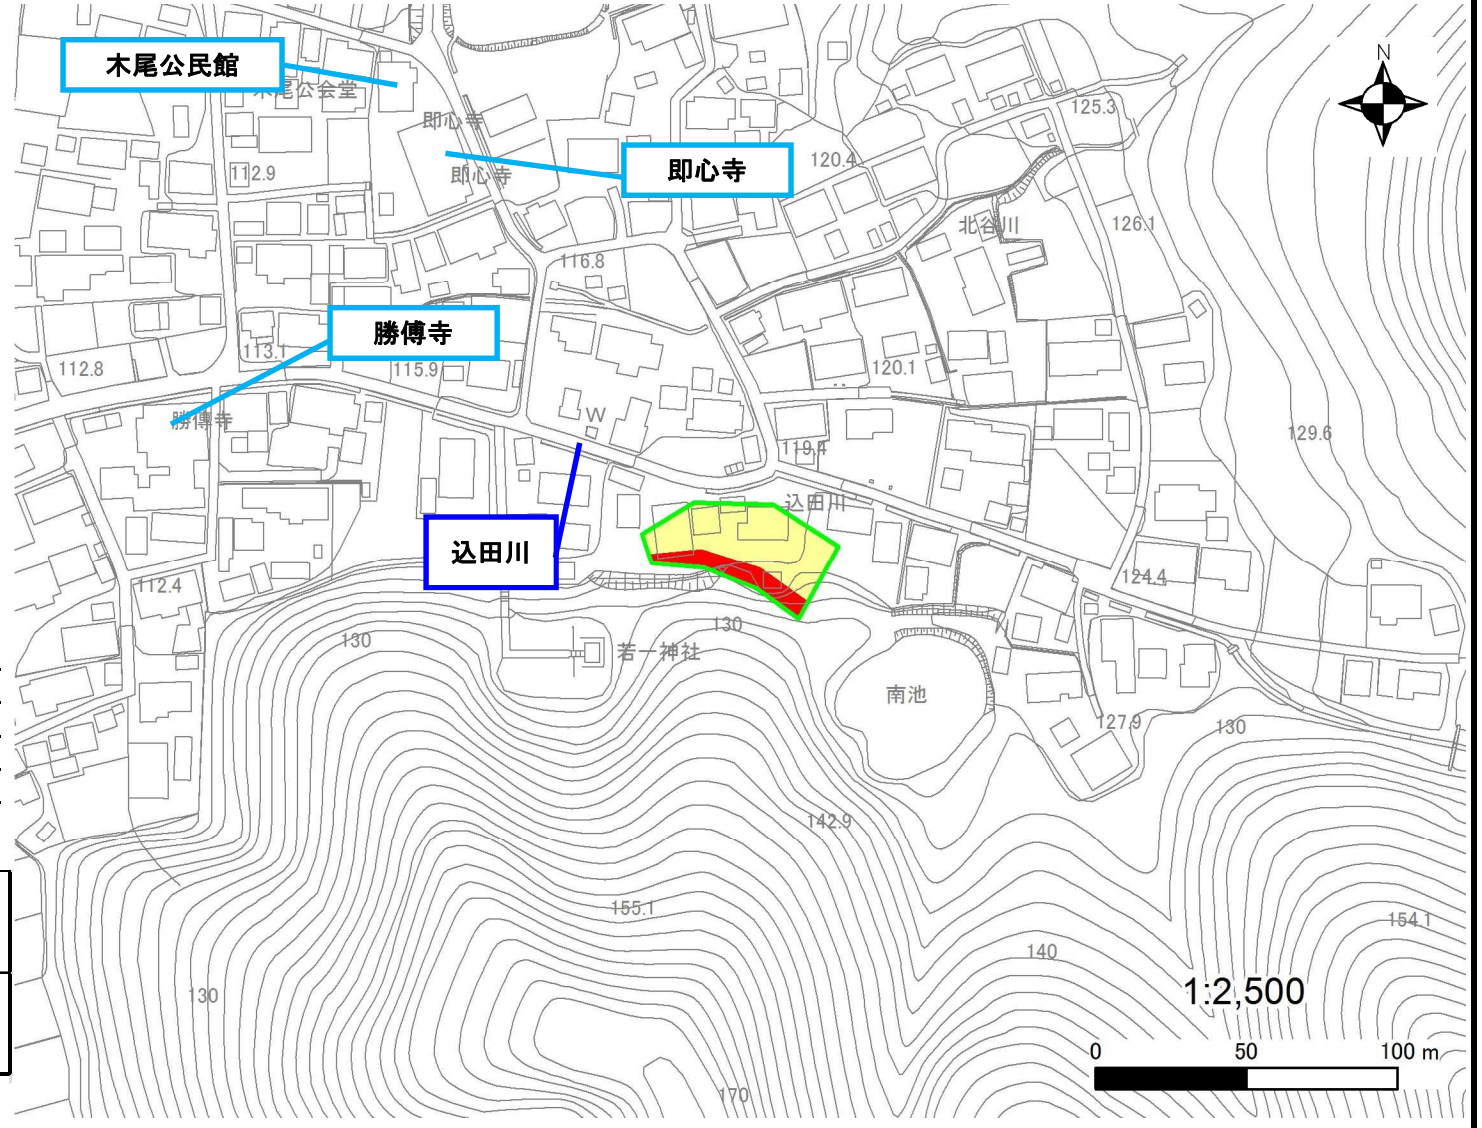
土砂災害警戒区域

土砂災害特別警戒区域

○ この区域図は、空中写真測量による地形図に、実測による区域図を投影したものであり、一部異なって見える場合があります。  
 詳しくは、土木事務所にお尋ねください。

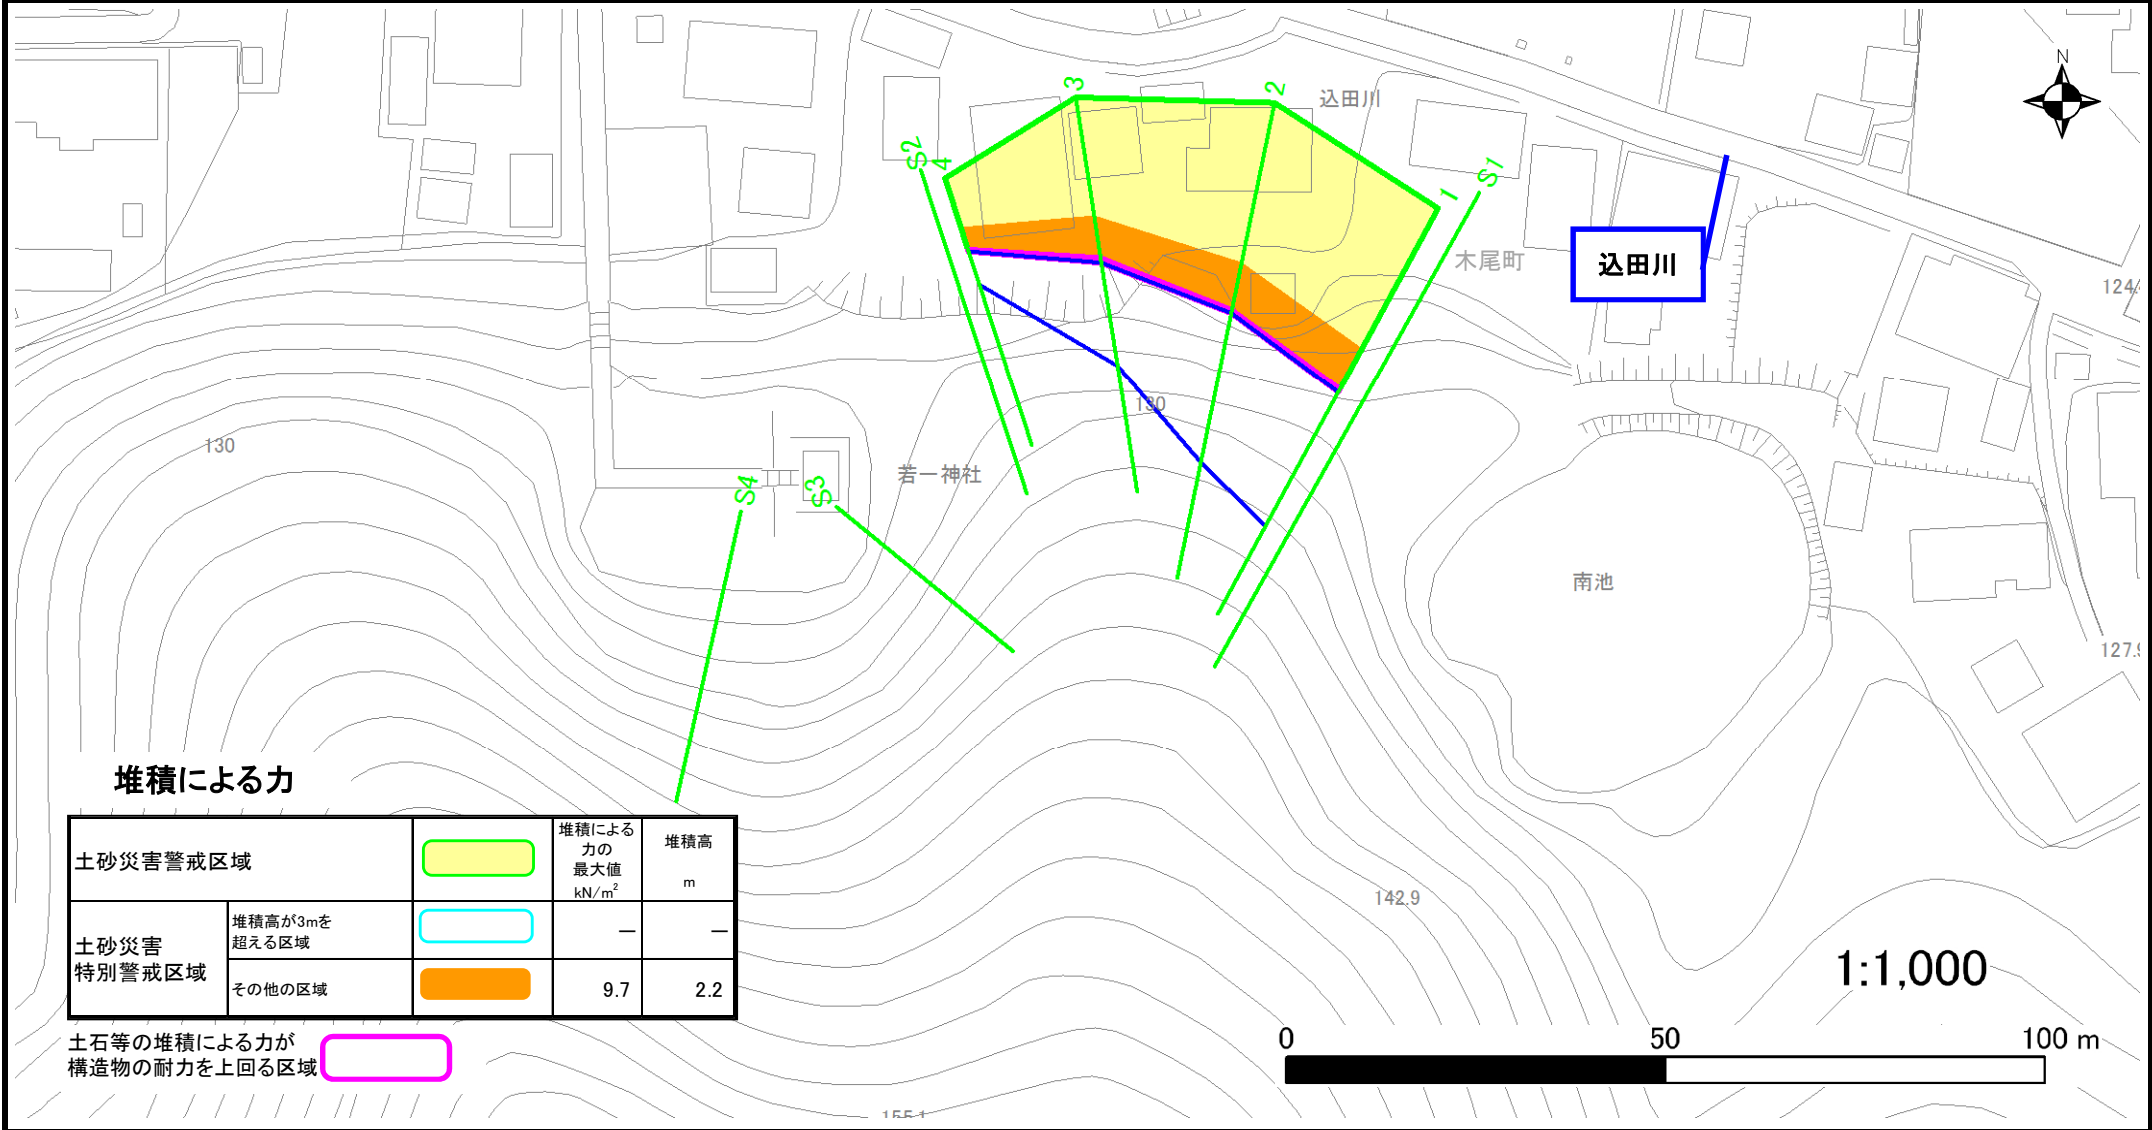
# 土砂災害警戒区域等設定図

## 堆積による力

土砂災害警戒区域		堆積による力の最大値 kN/m <sup>2</sup>	堆積高 m
土砂災害特別警戒区域	堆積高が3mを超える区域	—	—
	その他の区域	9.7	2.2

土石等の堆積による力が構造物の耐力を上回る区域
