土砂災害警戒区域・土砂災害特別警戒区域 区域図

自然現象の種類	急傾斜地の崩壊
区域番号	I-6857
区域の名称	木尾11
区域の所在地	滋賀県長浜市木尾町

土砂災害警戒区域等設定図

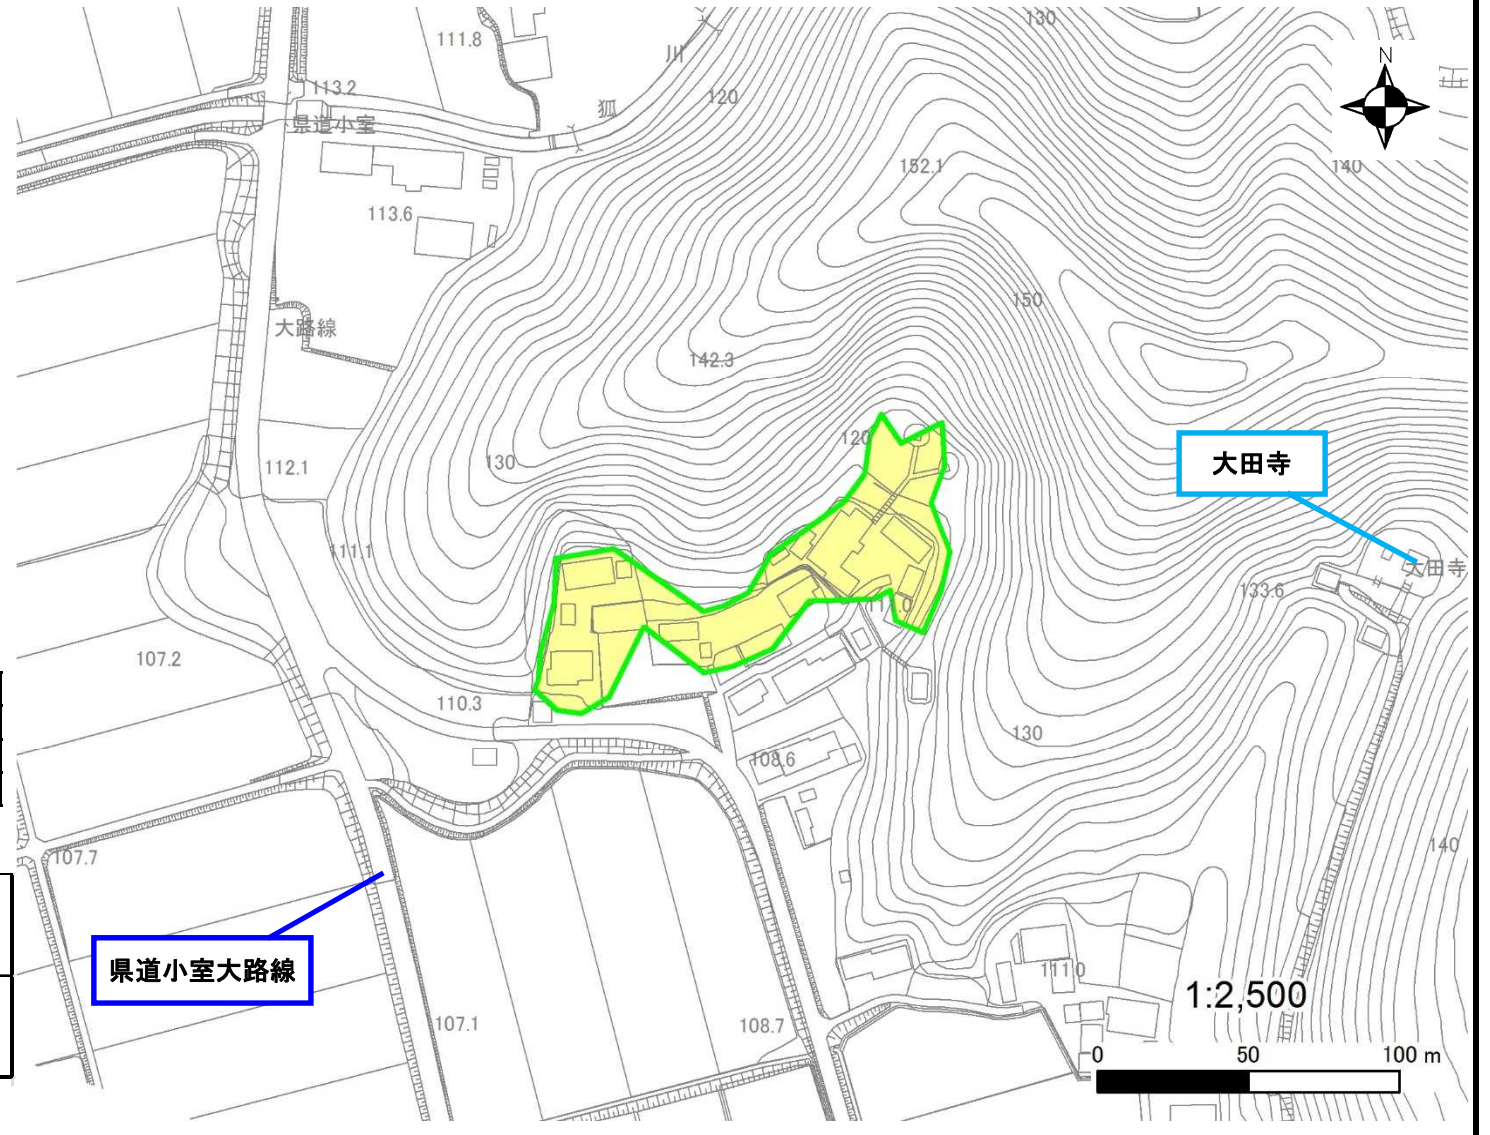
土砂災害警戒区域等設定図(オルソ画像)

土砂災害警戒区域	
土砂災害特別警戒区域

○ この区域図は、空中写真測量による地形図に、実測による区域図を投影したものであり、一部異なって見える場合があります。
詳しくは、土木事務所にお尋ねください。

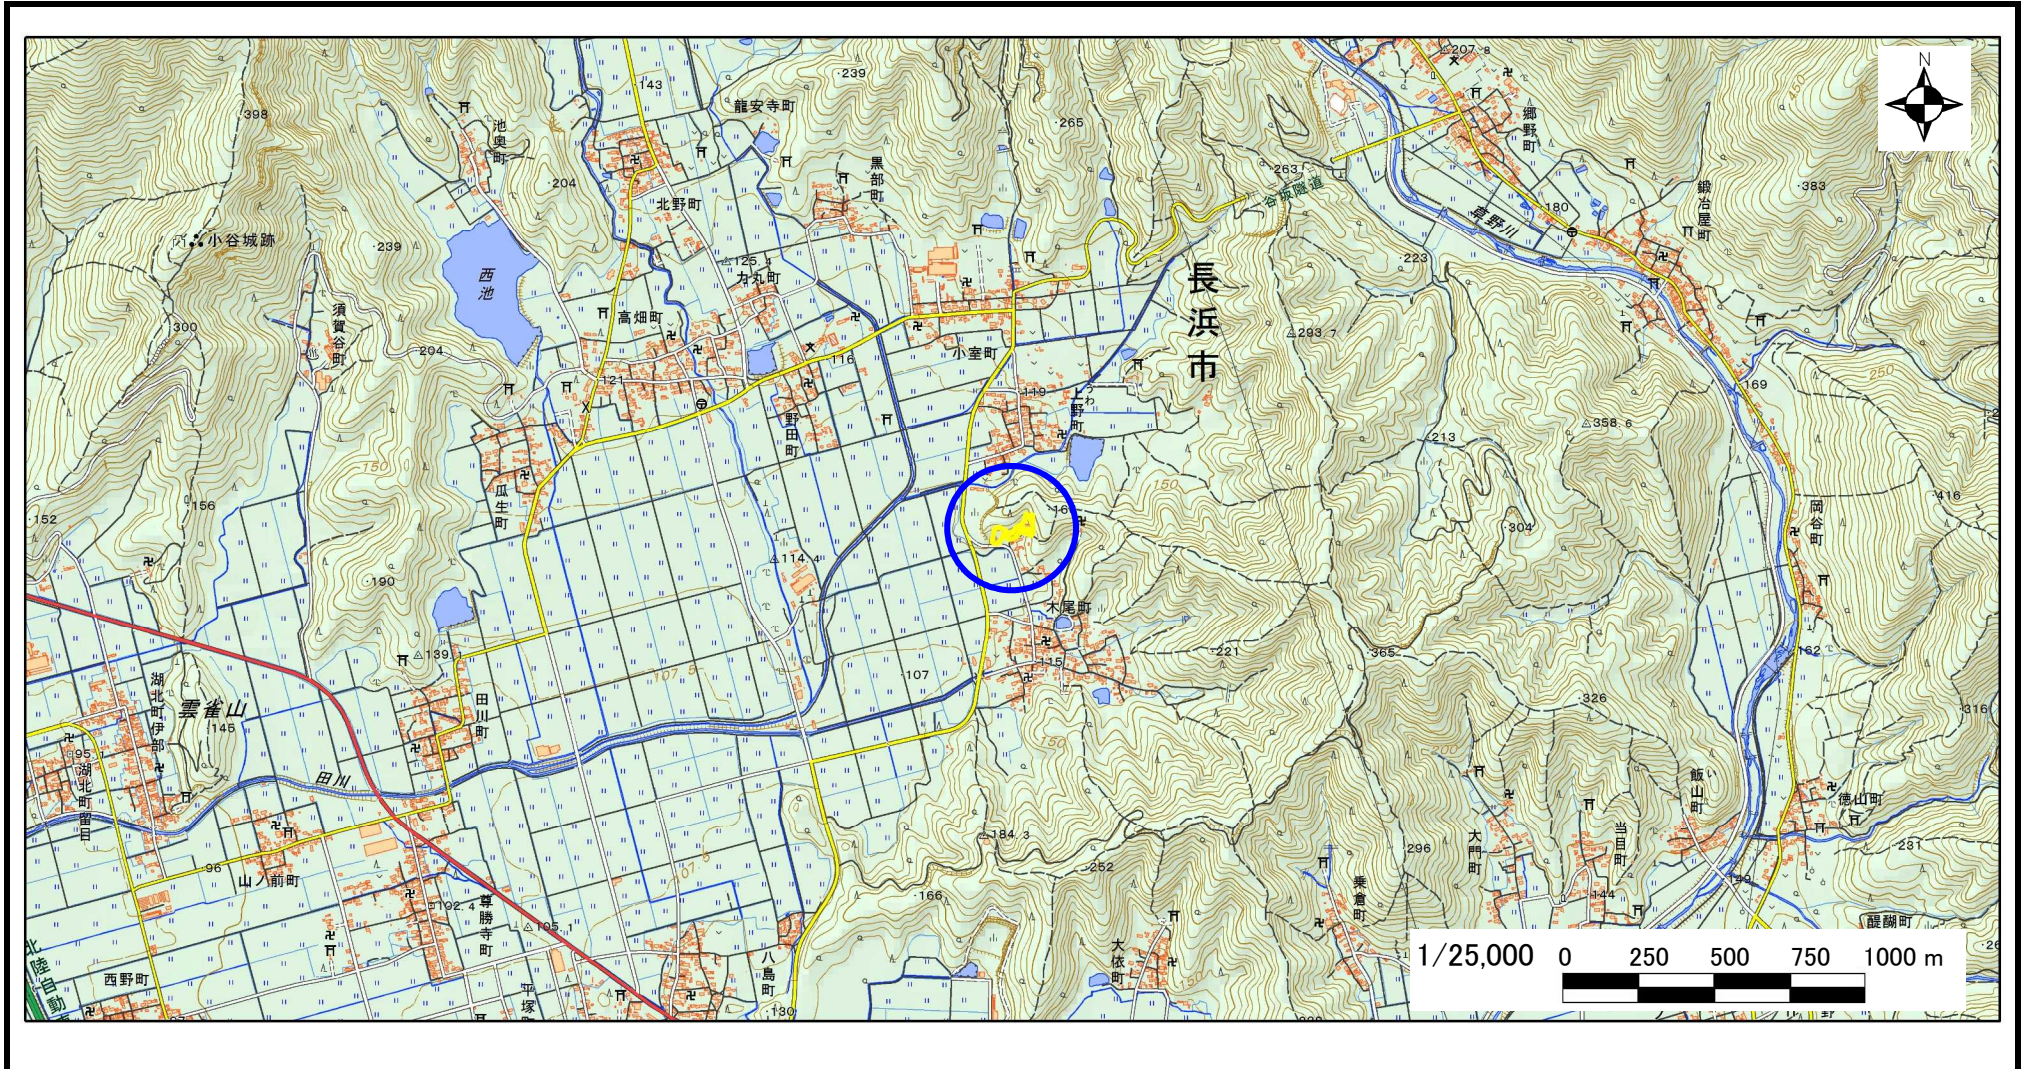
急傾斜地位置図(S=1/25,000)

急傾斜地の位置図

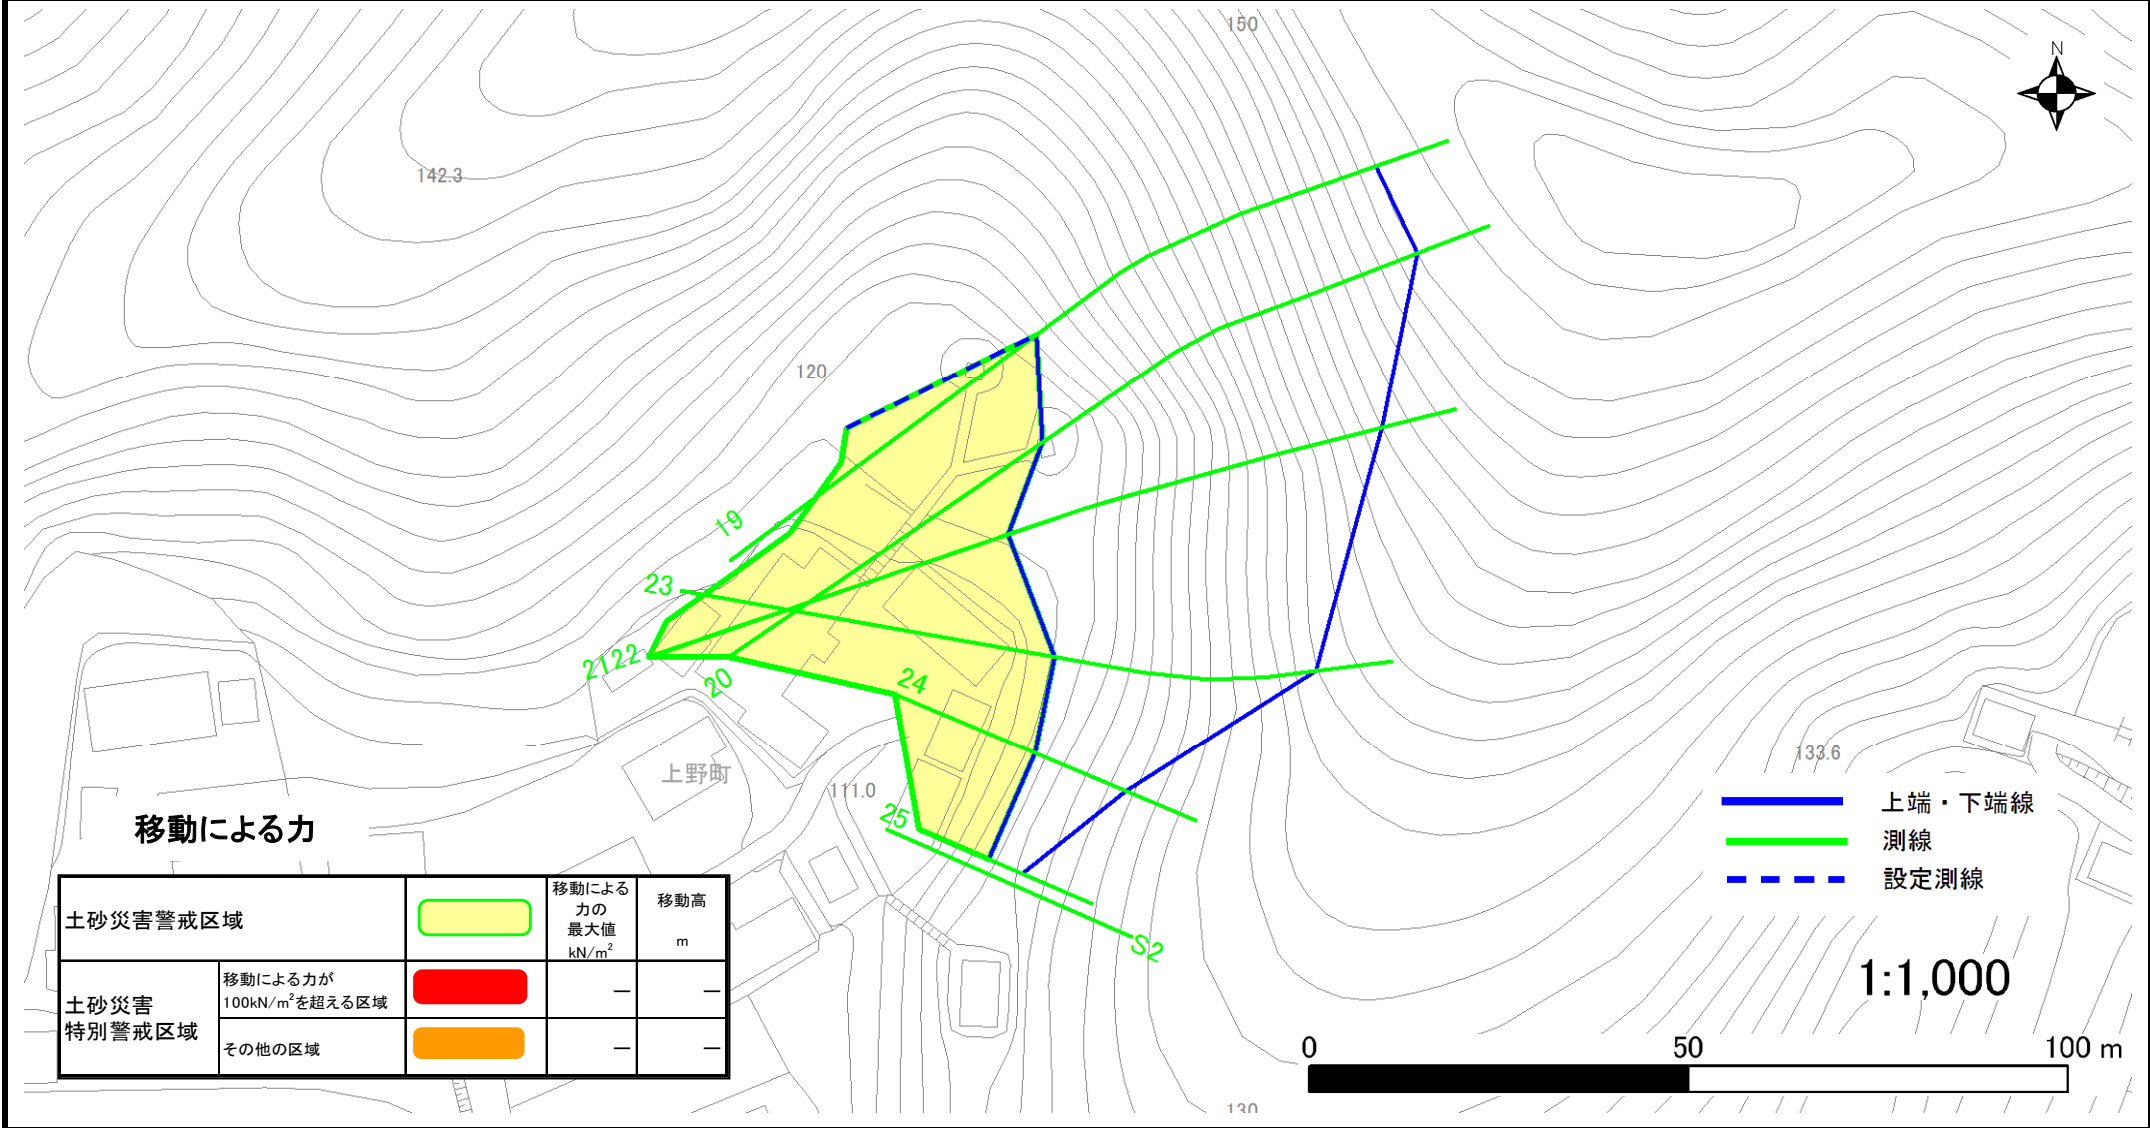
土砂災害警戒区域等設定図

移動による力

土砂災害警戒区域		移動による力の最大値 kN/m ²	移動高 m
土砂災害特別警戒区域	移動による力が100kN/m ² を超える区域	■ (Red)	—
	その他の区域	■ (Orange)	—

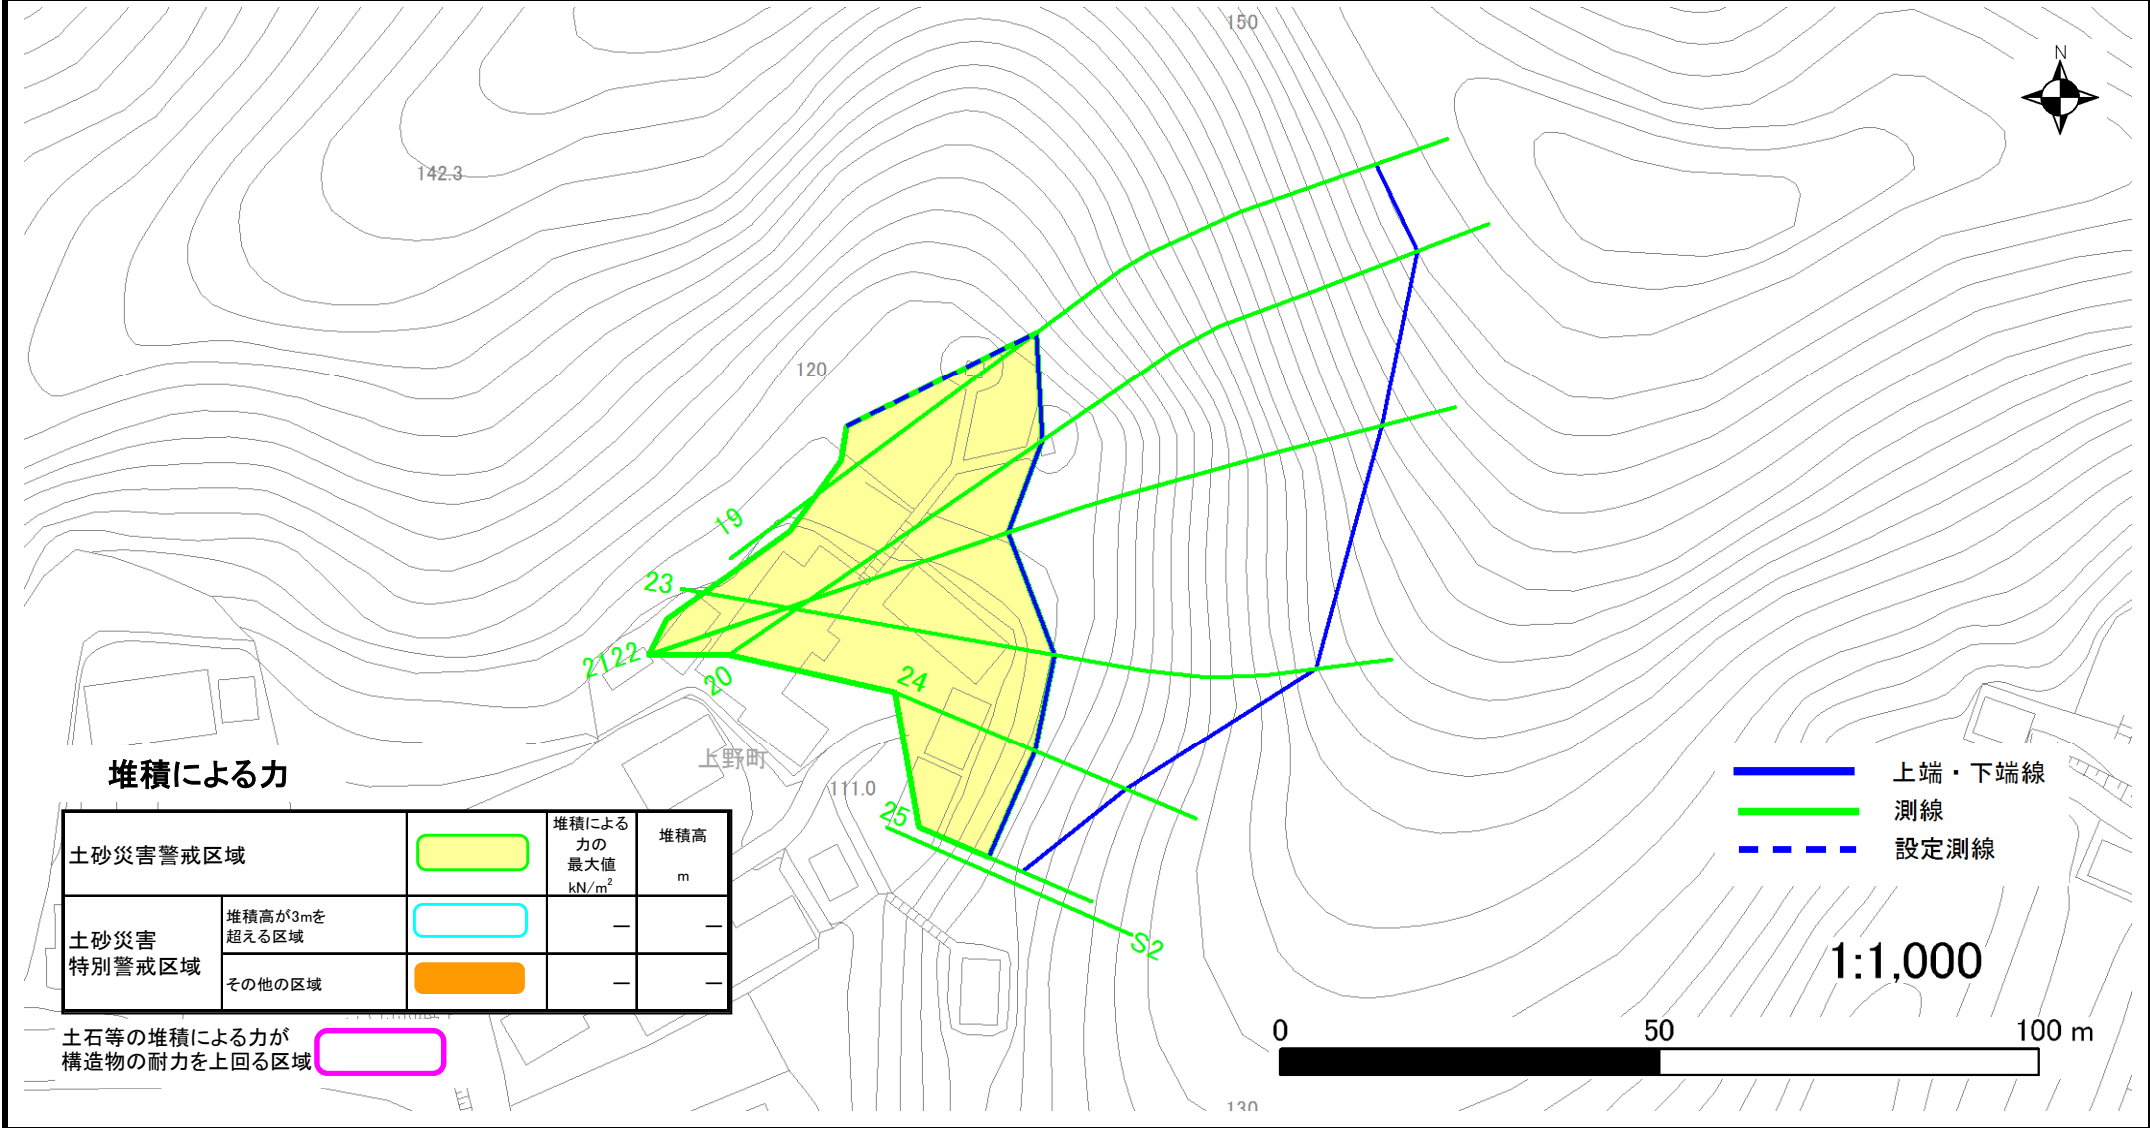
土砂災害警戒区域等設定図

堆積による力

土砂災害警戒区域		堆積による力の最大値 kN/m^2	堆積高 m
土砂災害特別警戒区域	堆積高が3mを超える区域	—	—
	その他の区域	—	—

土石等の堆積による力が構造物の耐力を上回る区域
