土砂災害警戒区域・土砂災害特別警戒区域 区域図

自然現象の種類	急傾斜地の崩壊
区域番号	II-7087
区域の名称	田部(4)
区域の所在地	滋賀県長浜市木之本町田部

土砂災害警戒区域等設定図(オルソ画像)

土砂災害警戒区域等設定図

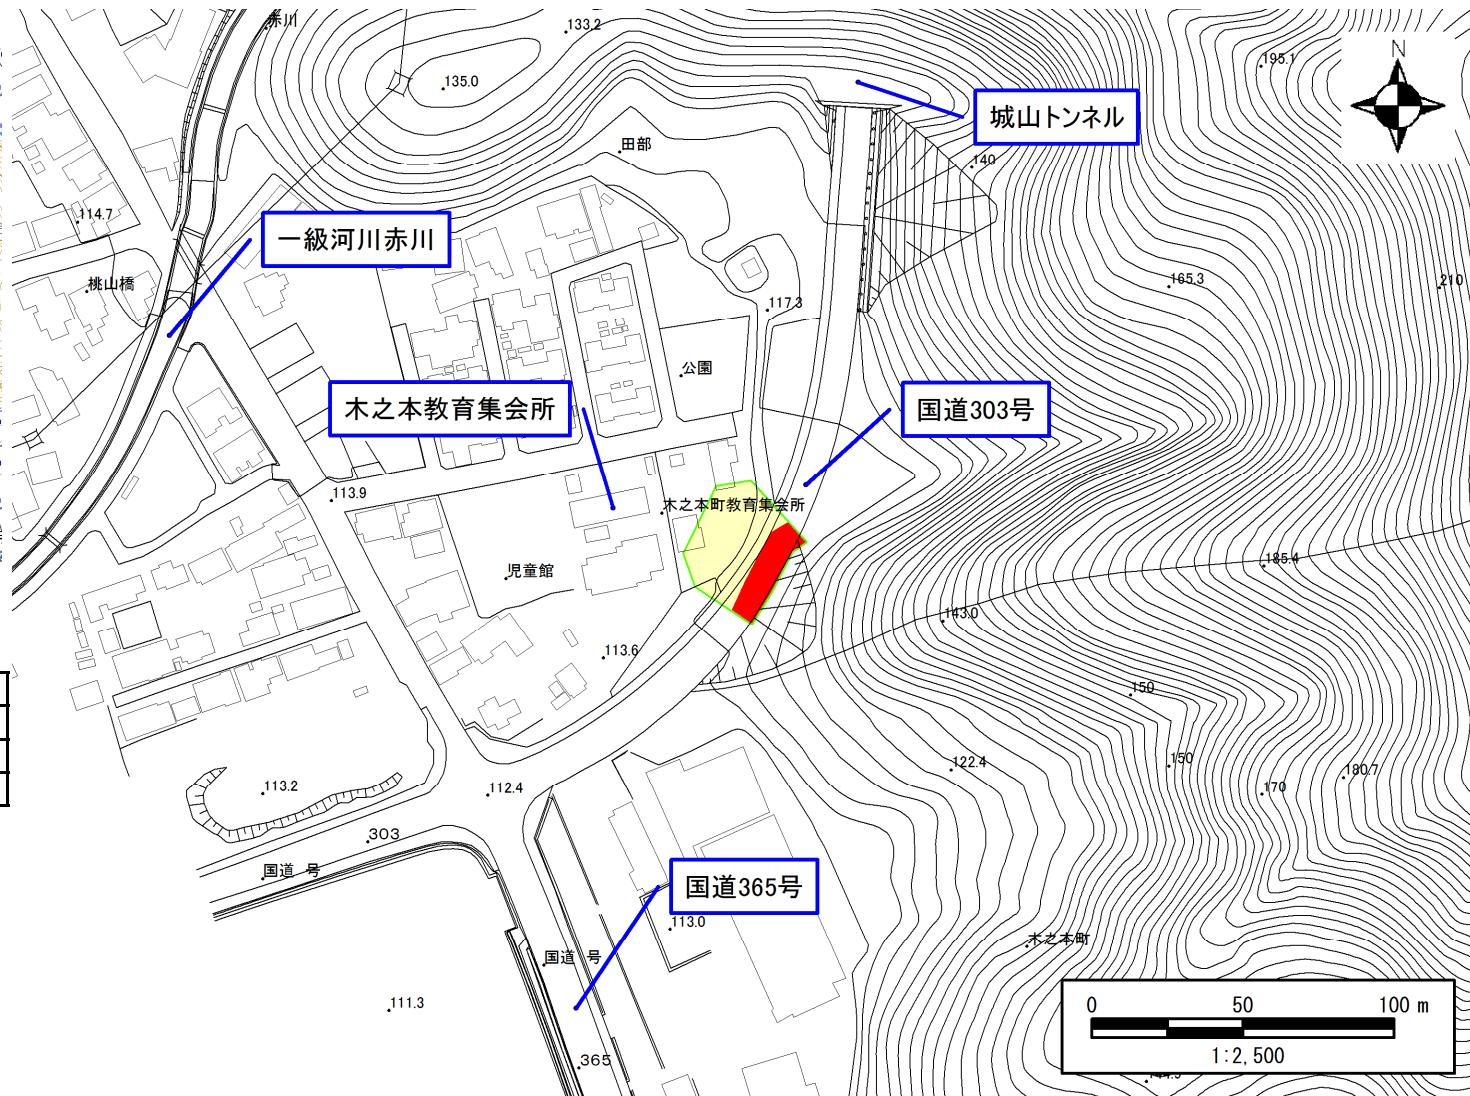
土砂災害警戒区域	
土砂災害特別警戒区域

○ この区域図は、空中写真測量による地形図に、実測による区域図を投影したものであり、一部異なって見える場合があります。
 詳しくは、土木事務所にお尋ねください。

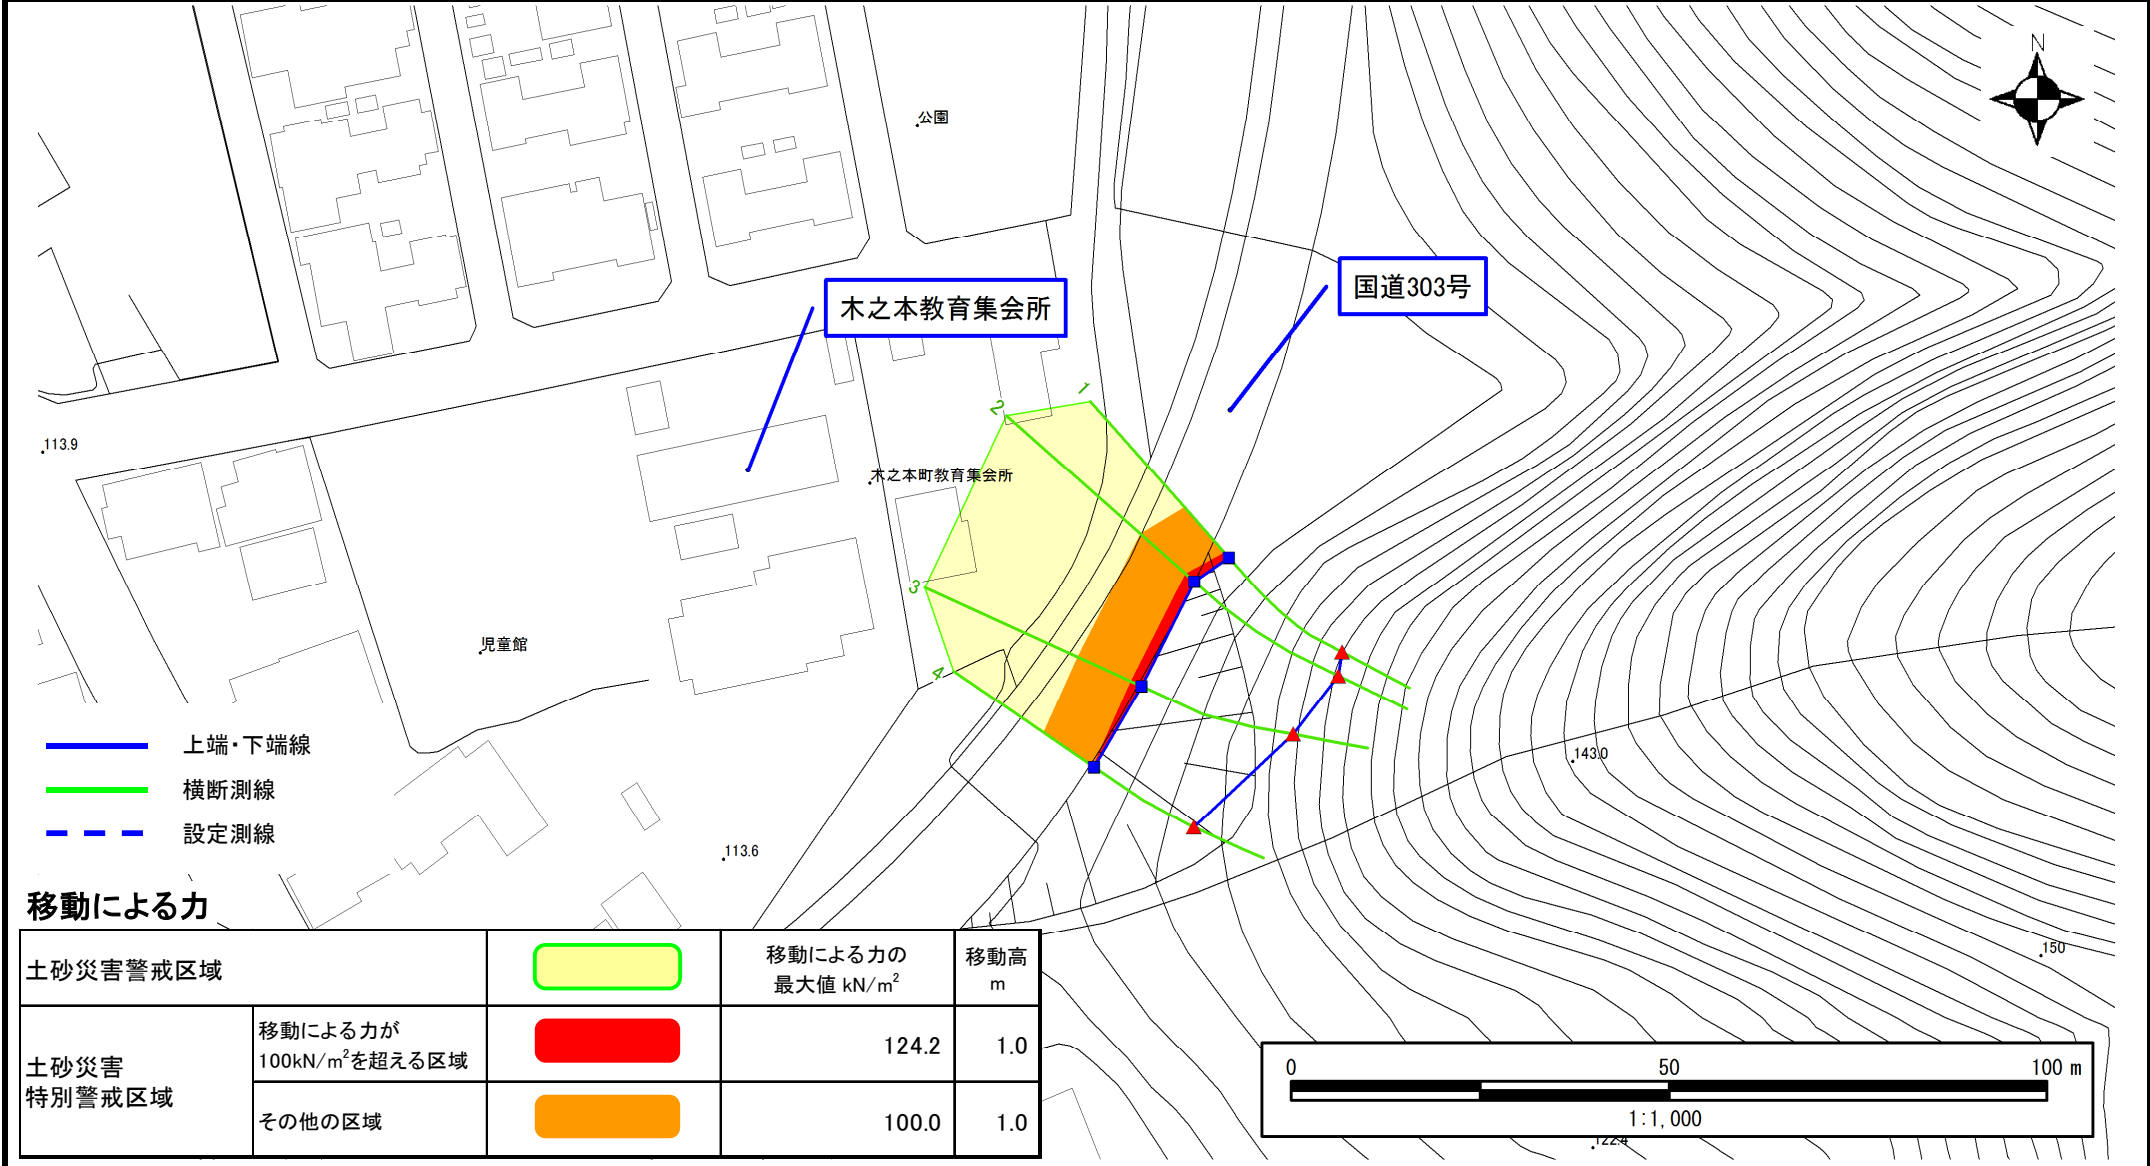
箇所番号 II-7087 箇所名 田部(4) 所在地 滋賀県長浜市木之本町田部
