土砂災害警戒区域・土砂災害特別警戒区域 区域図

自然現象の種類	急傾斜地の崩壊
区域番号	I-7070
区域の名称	大音(6)
区域の所在地	滋賀県長浜市木之本町大音

土砂災害警戒区域等設定図(オルソ画像)

土砂災害警戒区域等設定図

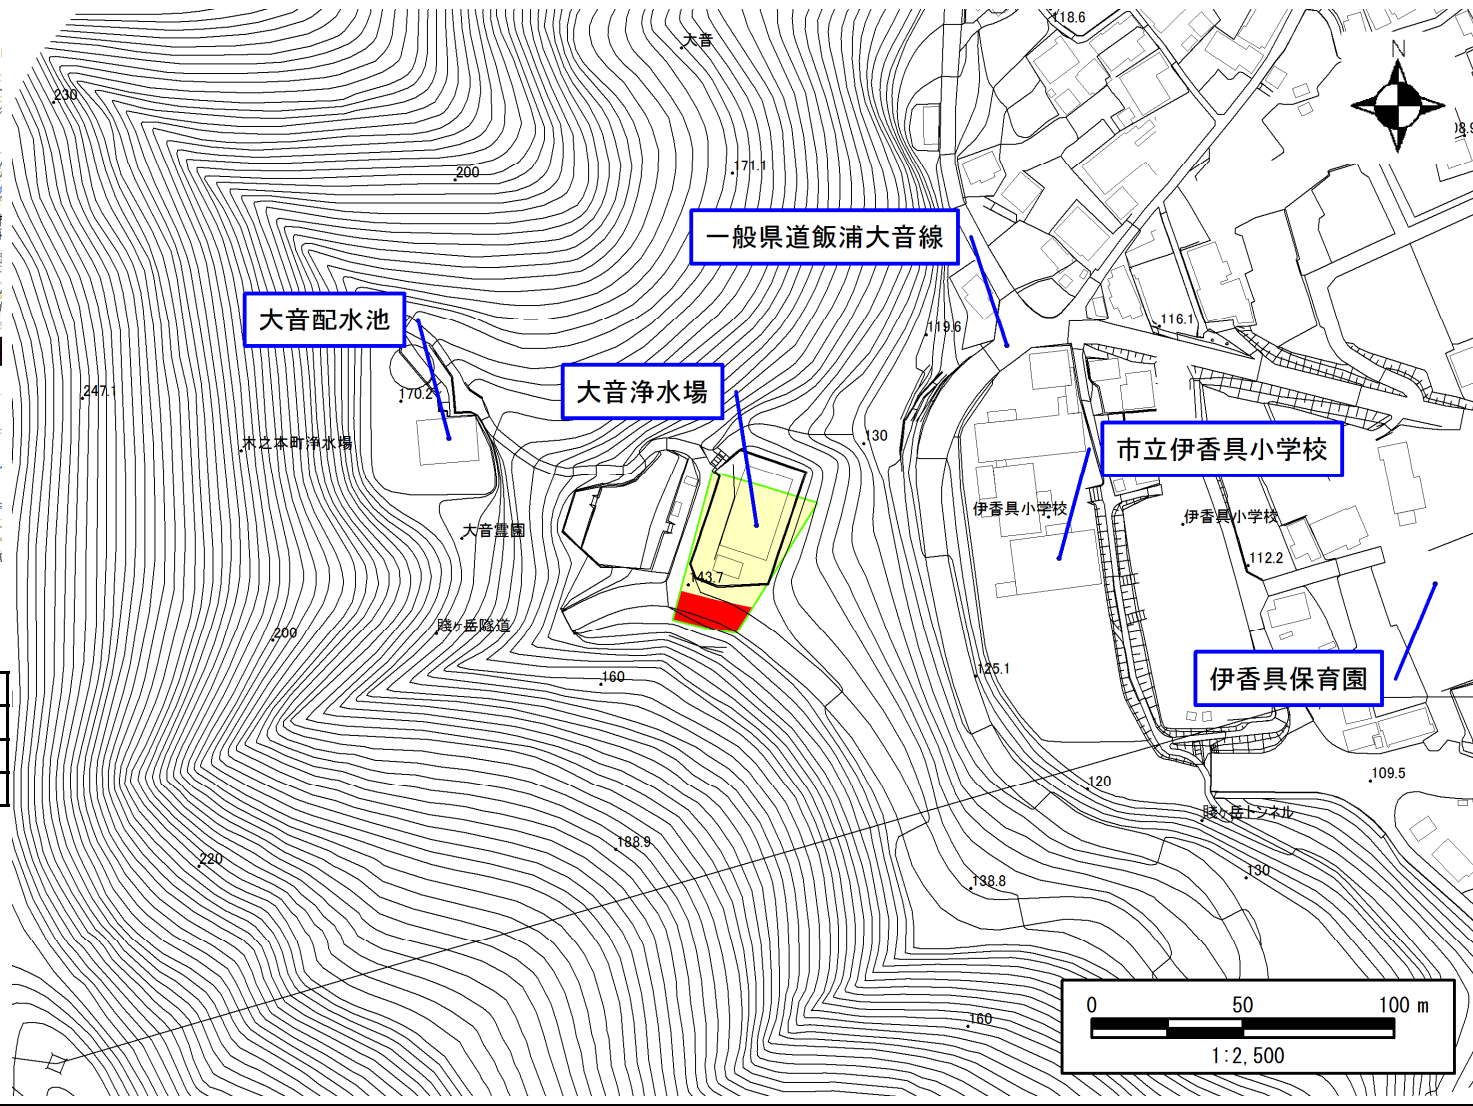
土砂災害警戒区域	
土砂災害特別警戒区域

○ この区域図は、空中写真測量による地形図に、実測による区域図を投影したものであり、一部異なって見える場合があります。
 詳しくは、土木事務所にお尋ねください。

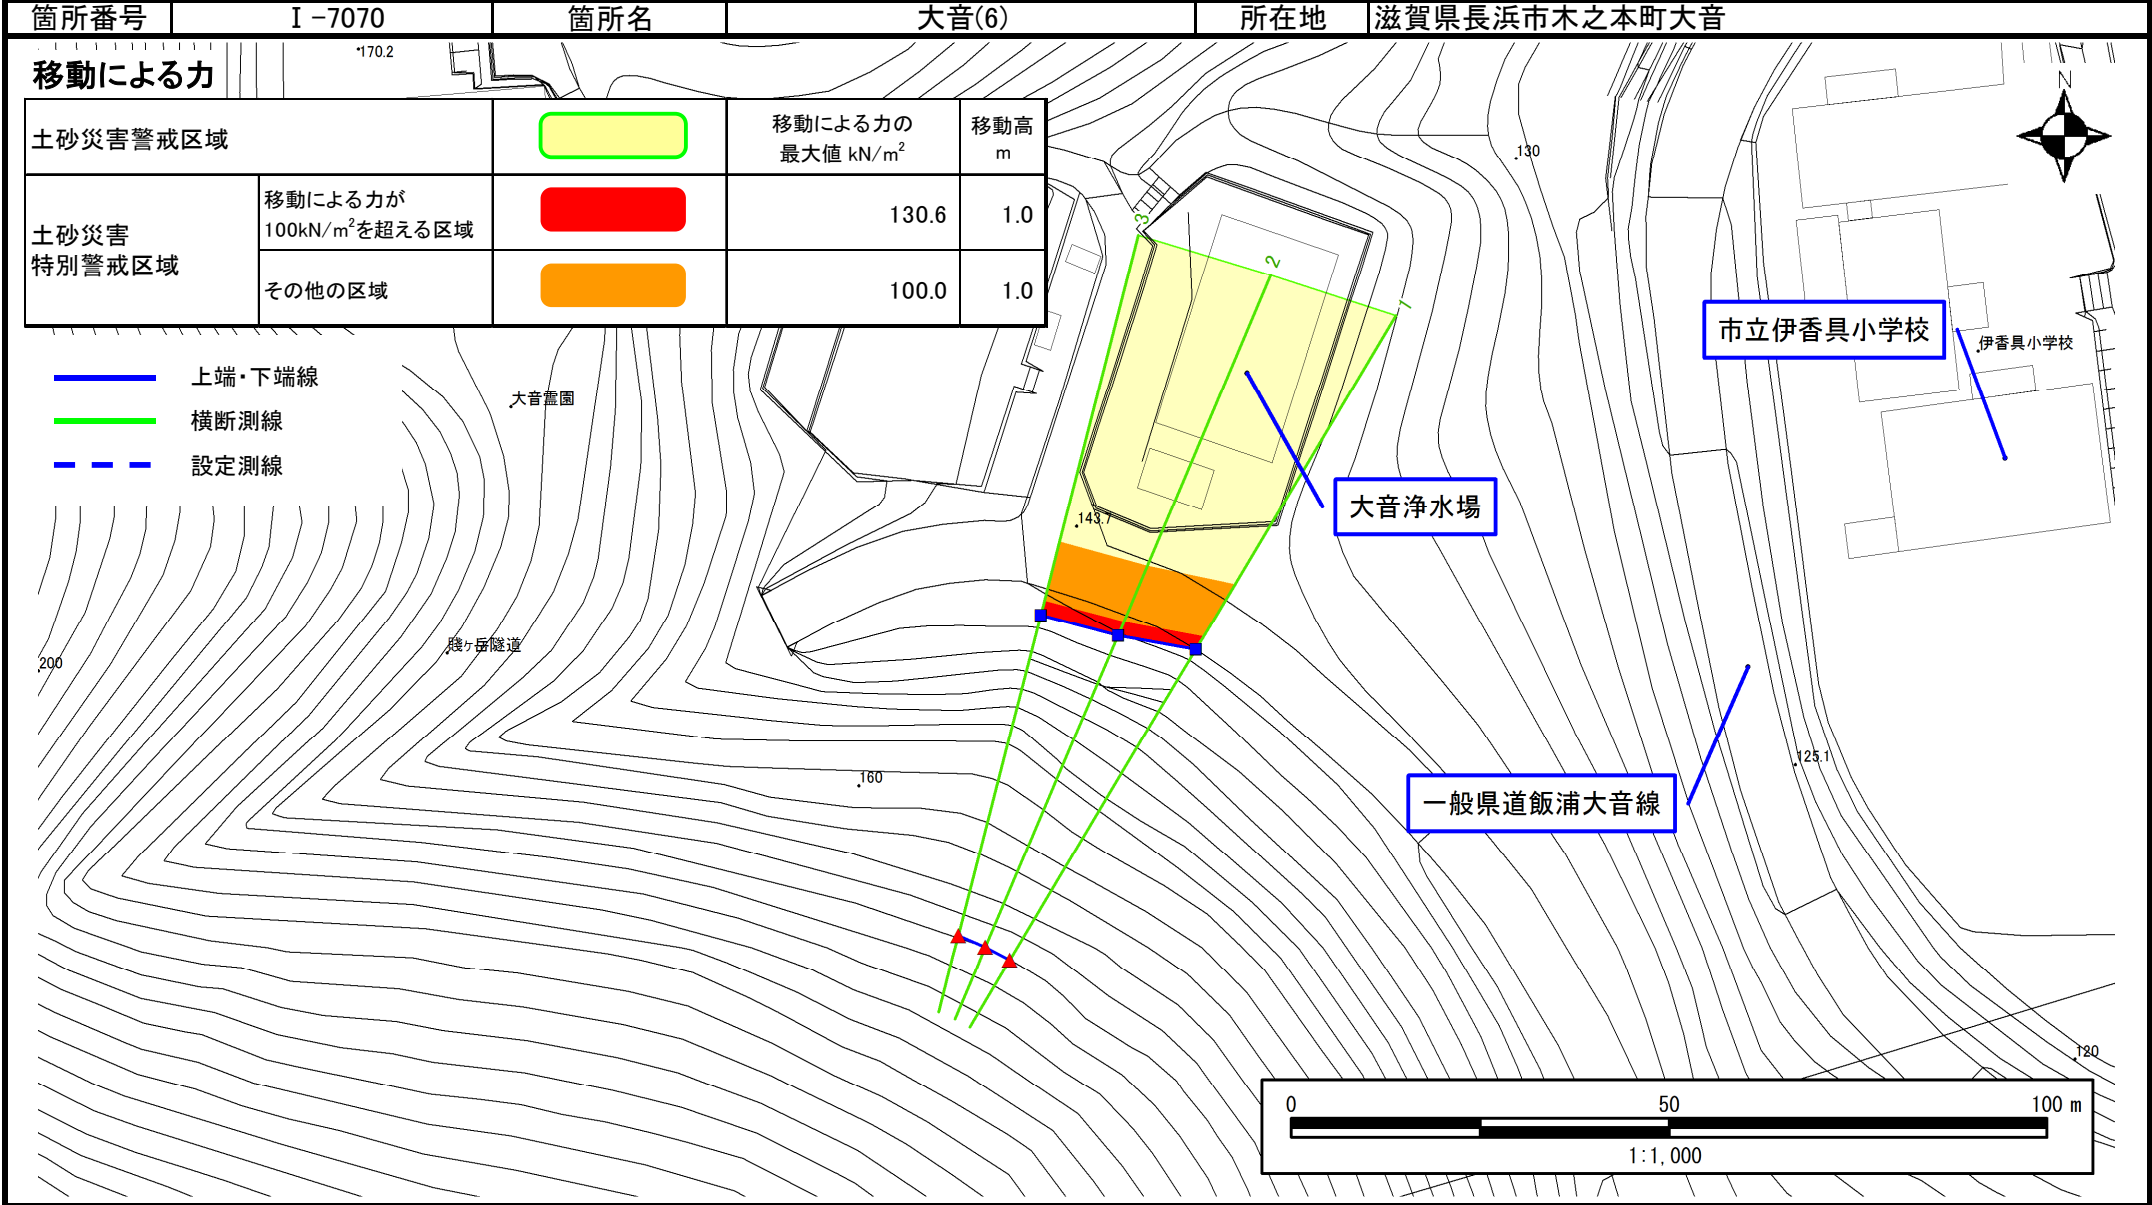
土砂災害警戒区域等設定図

堆積による力

土砂災害警戒区域		堆積による力の 最大値 kN/m^2	堆積高 m
土砂災害 特別警戒区域	堆積高が3mを 超える区域	-	-
	その他の区域	13.9	2.7

土石等の堆積による力が
構造物の耐力を上回る区域

- 上端・下端線
- 横断測線
- - - 設定測線
